平成11年 7 月19日  
原子力安全対策課  
( 1 1 - 6 6 )  
< 14時20分記者発表 >

## 敦賀発電所 2 号機の原子炉手動停止について (原因調査状況について)

当該配管切断前後の調査結果及び

今後の照射施設における詳細調査の概要

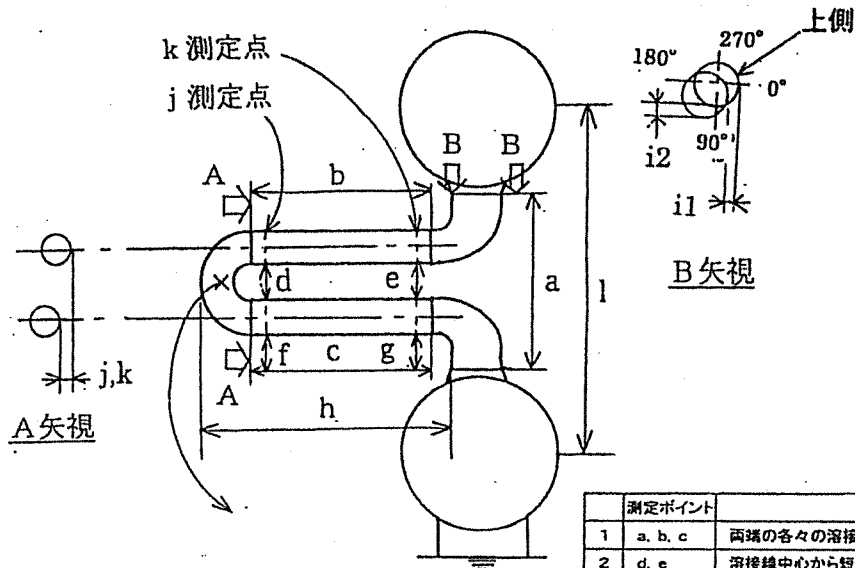
切断前に当該連絡配管の寸法測定を実施する。

(3) 調査結果

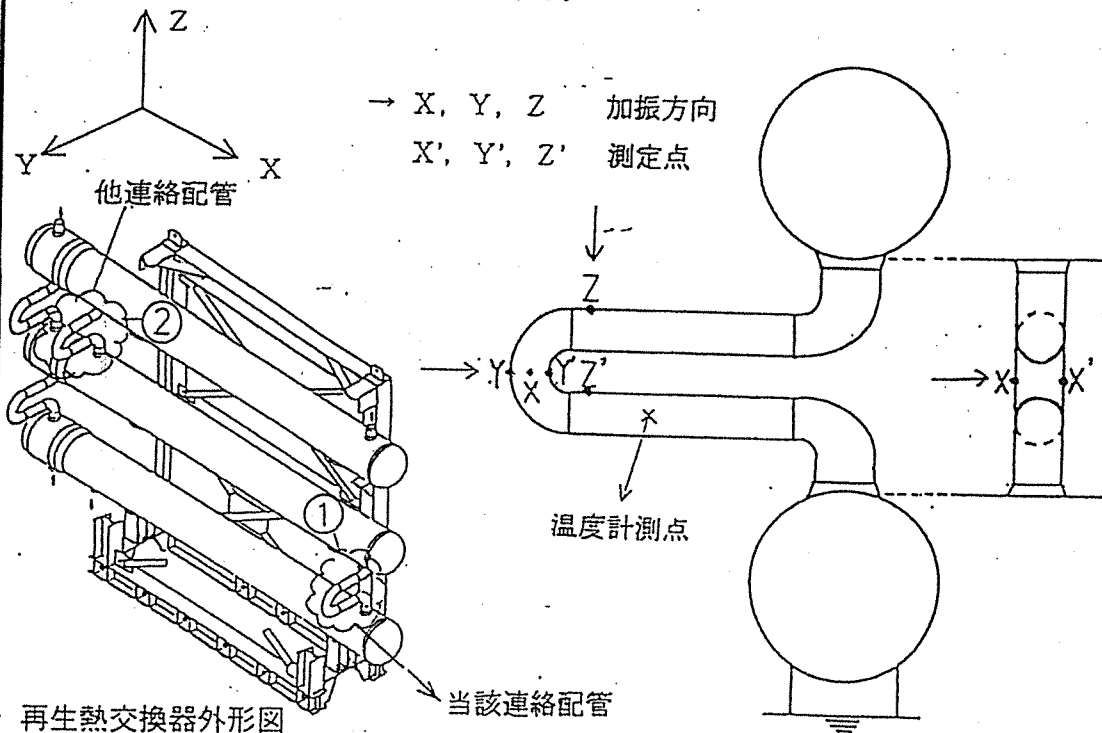
当該連絡配管及び他連絡配管(1本)の固有振動を測定する。

| 測定箇所 | 周波数(Hz) | | | 配管表面温度(°C) |
|---|---|---|---|---|
| ① | 128 | 520 | 275 | 34 |
| ② | 132 | 580 | 280 | 35 |

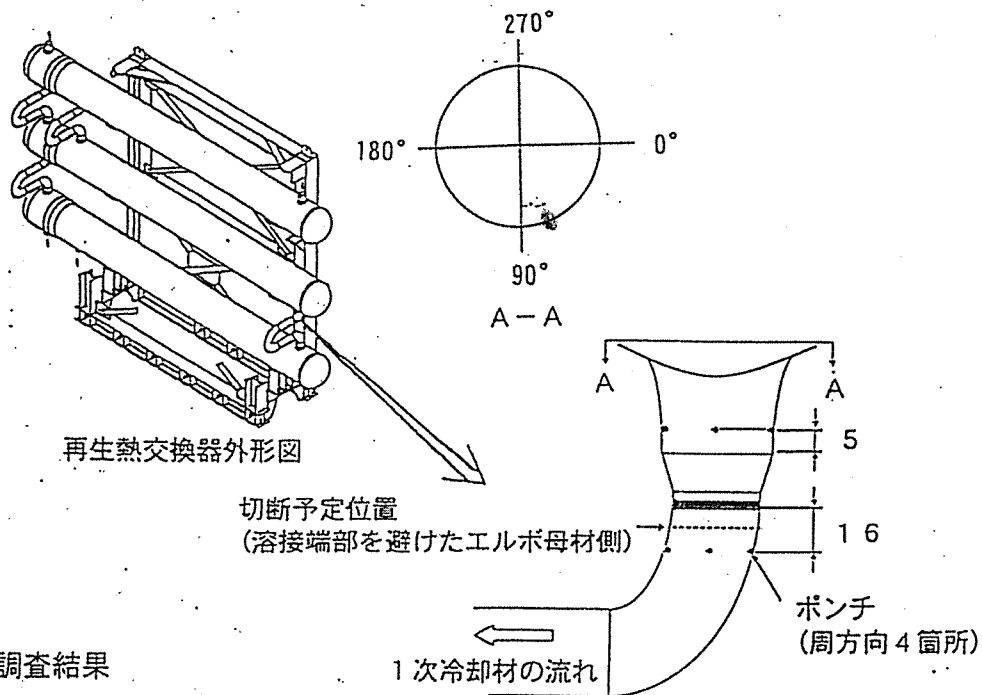
配管拘束力を推定するために、当該エルボ上流側の切断後の配管の変位置量を確認する。

測定方法: 切断前に周囲方向4箇所の管台部及びエルボ部の刻印(ポンチ)位置における X, Y, Z方向の寸法を計測する。切断後に管台部の刻印を天とし、切断前と同様の計測を実施して、変位量を算出する。

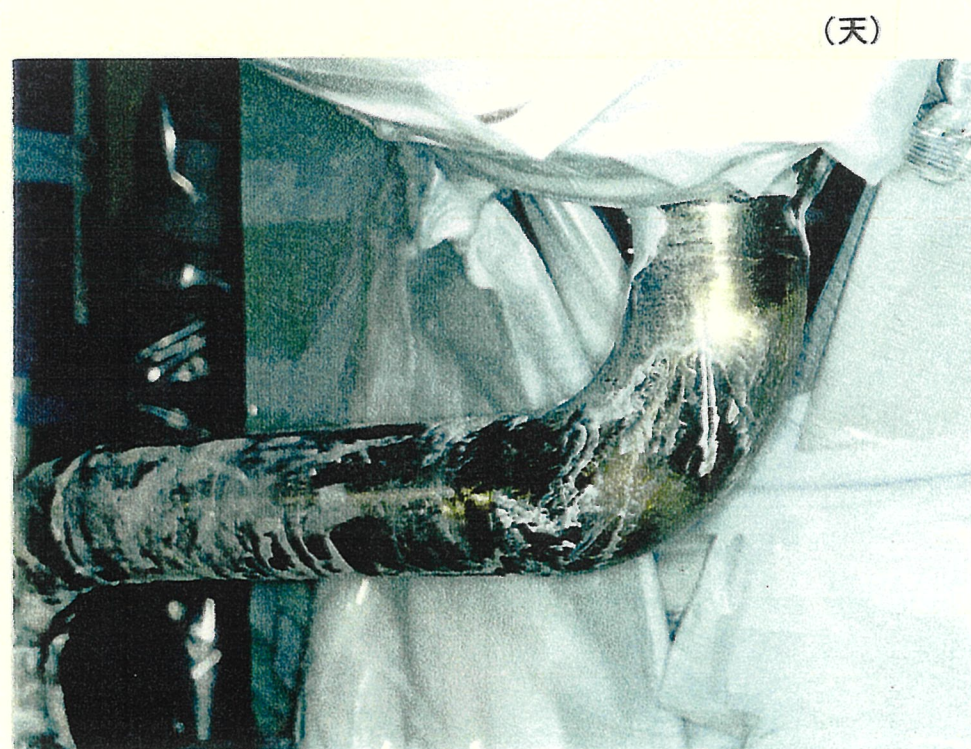
損傷部正面の全景

その後、当該配管漏えい部外面について、詳細外観観察を実施した結果、軸方向に長さ約 44mm の貫通割れが確認され、くぼみ状の損傷を含めた長さは約 99mm であった。また、当該配管を切断し、内面の外観観察を実施した結果、漏えい部に相当する位置に長さ約 144mm の割れが確認されたほか、長さ約 76 mm の割れが 1 箇所確認された。

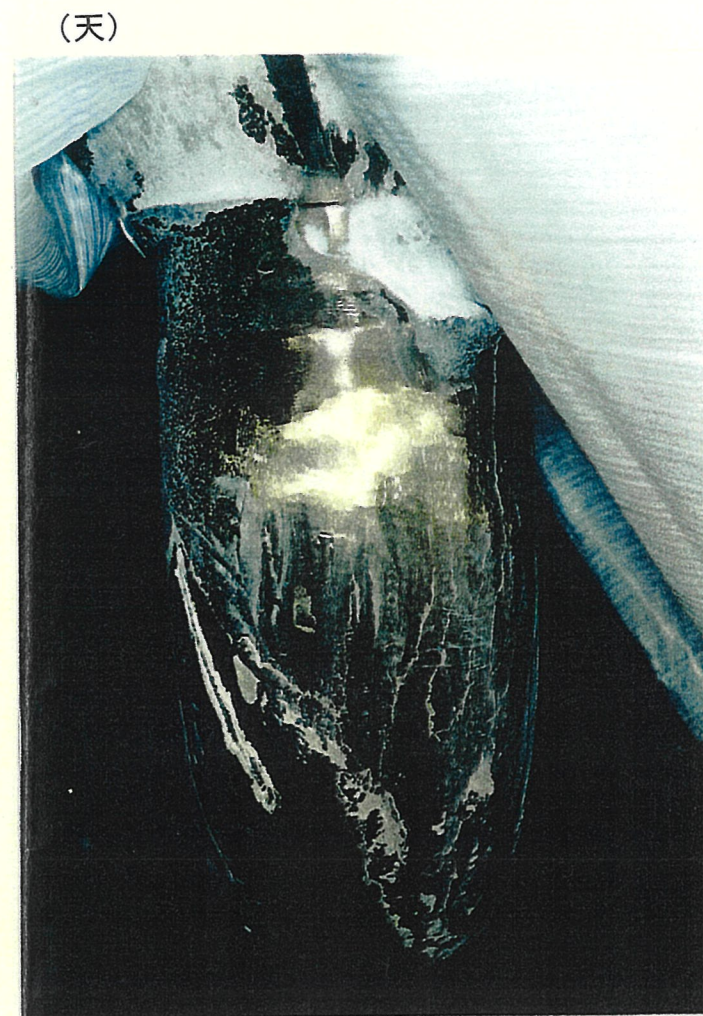
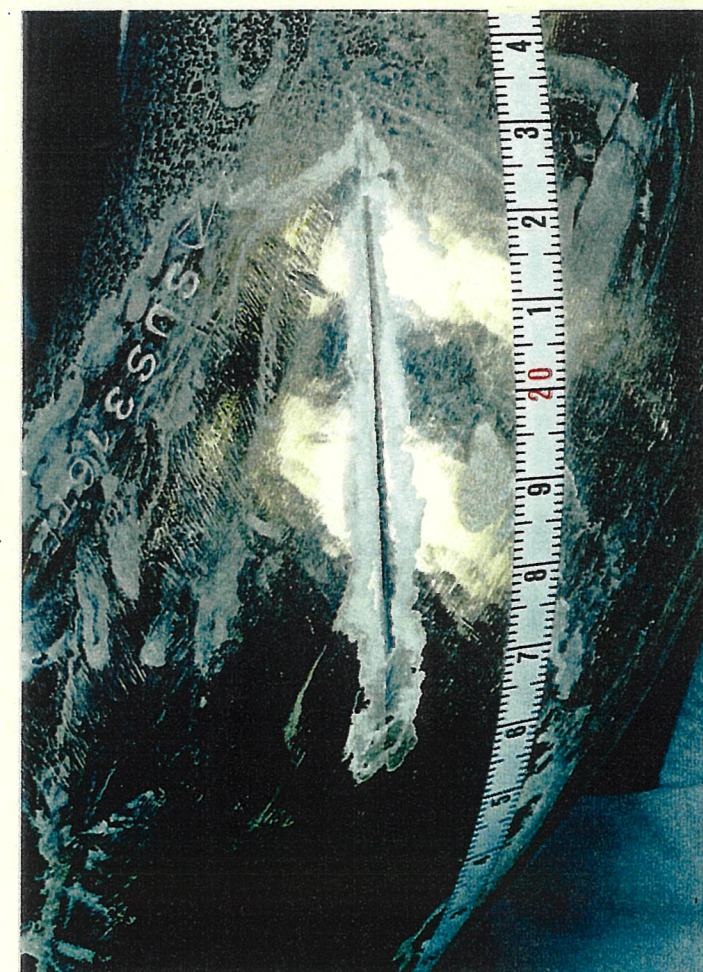
き裂開口長さ  
(4.4 mm)

き裂正面
