平成11年9月17日  
原子力安全対策課  
(11-89)  
<11時資料配布>

## 大飯発電所4号機の原子炉起動と調整運転開始について (第5回定期検査)

大飯発電所4号機(加圧水型軽水炉; 定格出力118.0万kW)は、本年8月16日から第5回定期検査を実施していたが、9月19日に原子炉を起動し、同日、臨界となる予定である。

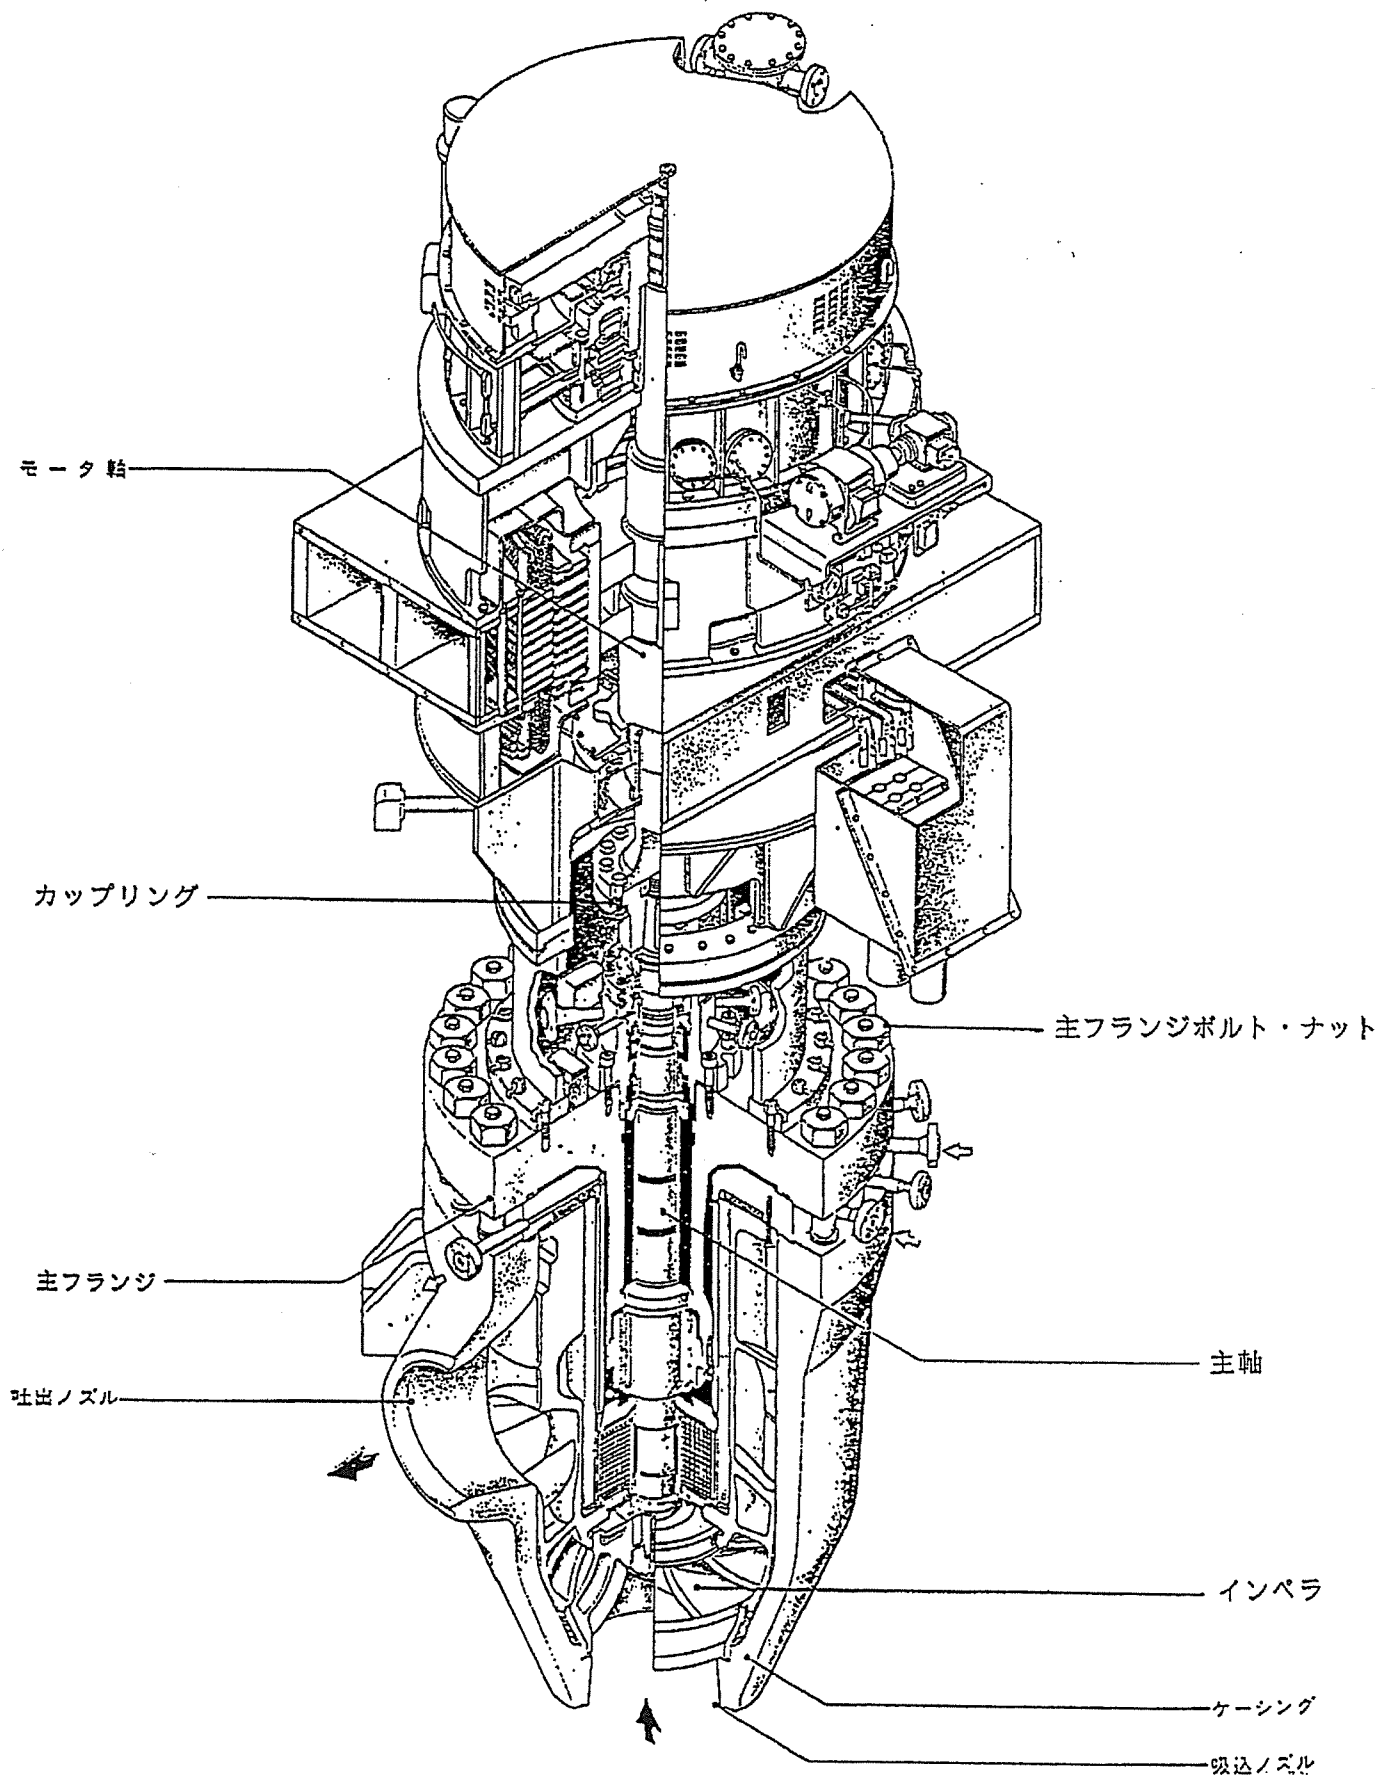
図 - 1 1 次冷却材ポンプ構造図

1次冷却材ポンプの供用期間中検査として、4台あるポンプのうち、Bポンプについて、主フランジボルト、締め付け部等耐圧部の健全性を確認するとともに、分解検査としてインペラ等の内部部品について点検した。

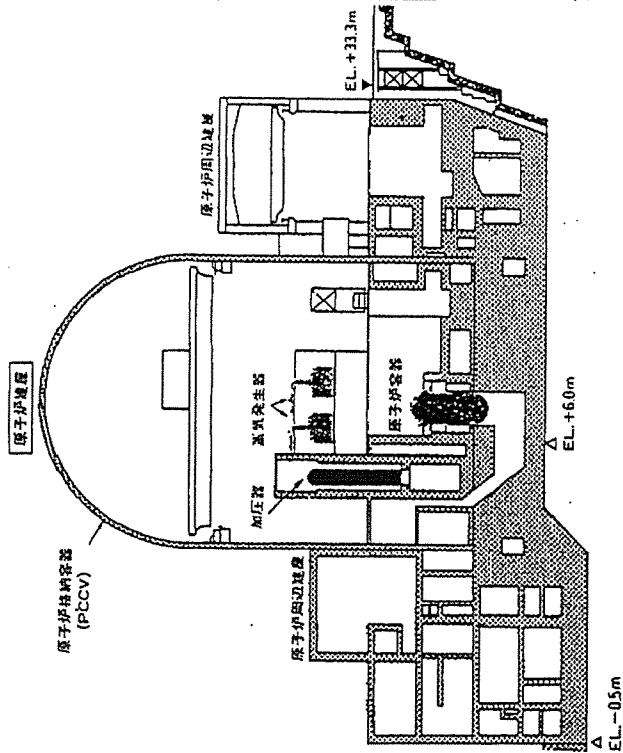
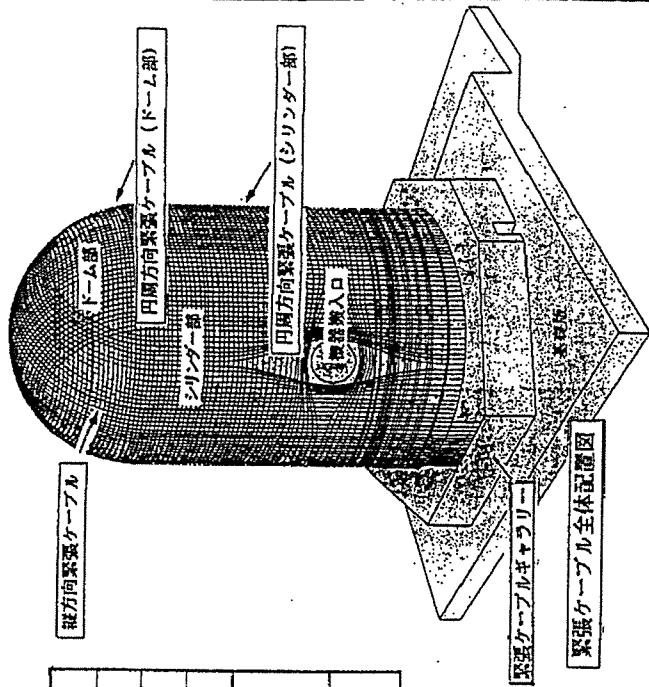
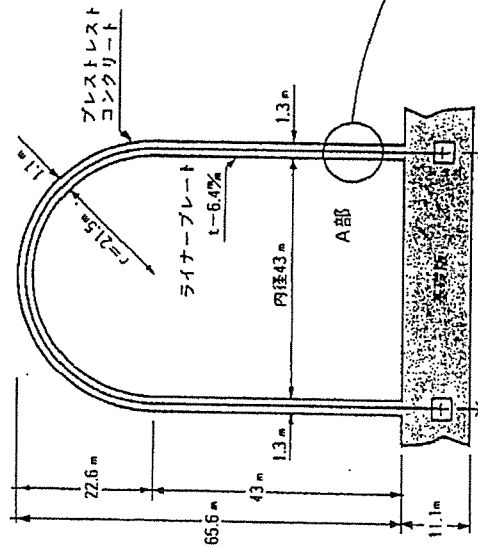
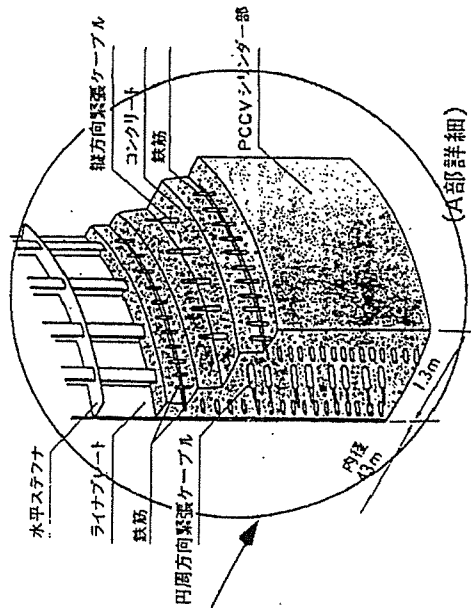
图—2 原子炉格納容器新構造図

原子炉格納容器(プレストレストコンクリート製格納容器:PCCV)の供用期間中検査として、縦方向緊張ケーブル4本および円周方向緊張ケーブル5本について引張り力を測定し、適切な緊張力であることを確認した。

プレスストコンクリート製格納容器の構造健全性が持続していることを検証するため、縦方向緊張ケーブル4本および円周方向緊張ケーブル5本について引張り力を測定し、設計で要求されている以上の緊張力であることを確認する検査。

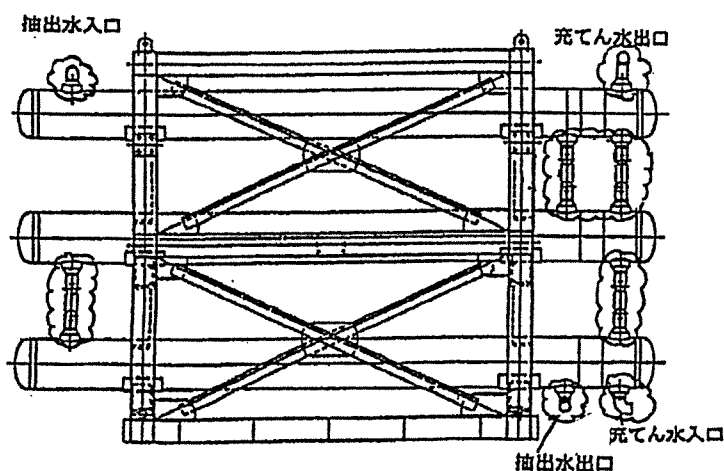
### 【確認箇所】（下図参照）

大飯4号機では敦賀2号機と違い内筒を有しない構造であるが、今回の定期検査期間を利用して8月25～9月6日の間で再生熱交換器回りの次の箇所について非破壊検査（目視点検・超音波探傷検査・放射線透過検査）を実施した結果、健全であることを確認した。

- ・再生熱交換器の連絡配管のエルボ（曲げ部）
- ・再生熱交換器の連絡配管の水平部
- ・再生熱交換器の管台の母材および溶接部
- ・中間熱交換器の胴部（出口管台付近）

また、原子炉起動前の点検で漏えいの有無を確認した結果、異常は認められなかった。
