## 新型転換炉ふげん発電所の原子炉手動停止について (原因調査状況)

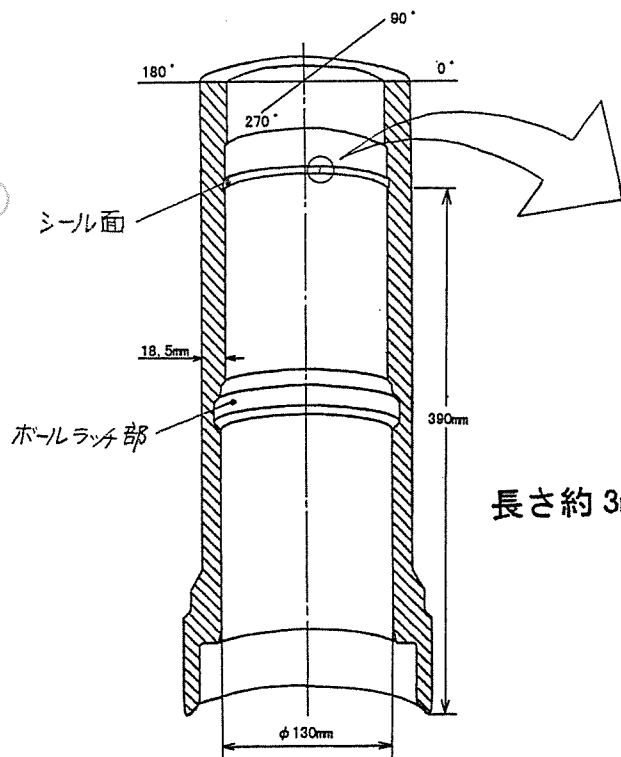
圧力管内面 状況図

- ③圧力管内面について、詳細な観察を行った結果、シールプラグのシールエレメント（第一次シール部）との当たり面に縦方向に長さ約3mmの微小な傷が確認された。
- ④圧力管内面やシールプラグの付着物を調査した結果、通常認められる数μm～700μmの粒径の鉄やジルコニウムの酸化物（クラッド）が確認された。

以上の調査結果から、前回（第15回）定期検査において、当該圧力管にシールプラグを装着した際、比較的大きなクラッド等の異物が圧力管シール面とシールプラグのシールエレメントの間にかみ込み、圧力管シール面に微小な傷が発生したためシール機能が低下し、シール漏えい量が増加したものと推定された。

長さ約 3mm の傷

今後は、当該圧力管内面のシール面を研磨し、予備のシールプラグにて、漏えいのないことを確認した後、当該圧力管に燃料集合体および所定のシールプラグを装着し、漏えい試験にて健全性を確認する予定である。

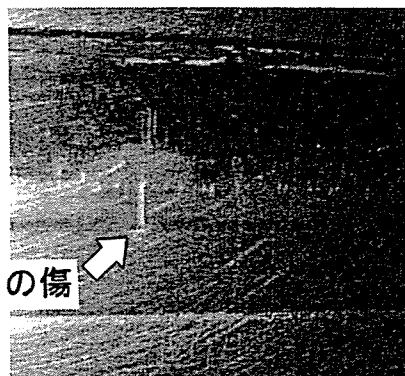
傷の状況写真

シールエレメント  
当たり面

シール面
