## 敦賀発電所 1 号機のシュラウドサポート部損傷の調査状況について

○ 敦賀発電所 1 号機（沸騰水型軽水炉；定格出力35.7万kW）は、平成11年 8 月20日から第26回定期検査を開始し、シュラウド取替工事として、旧シュラウドを切断・撤去し、新シュラウド据付のため、下部シュラウドサポート部の検査を行っていたところ、12月 9 日、下部シュラウドサポート部に複数のひび割れが認められた。なお、本事象に伴う環境への放射能の影響はない。

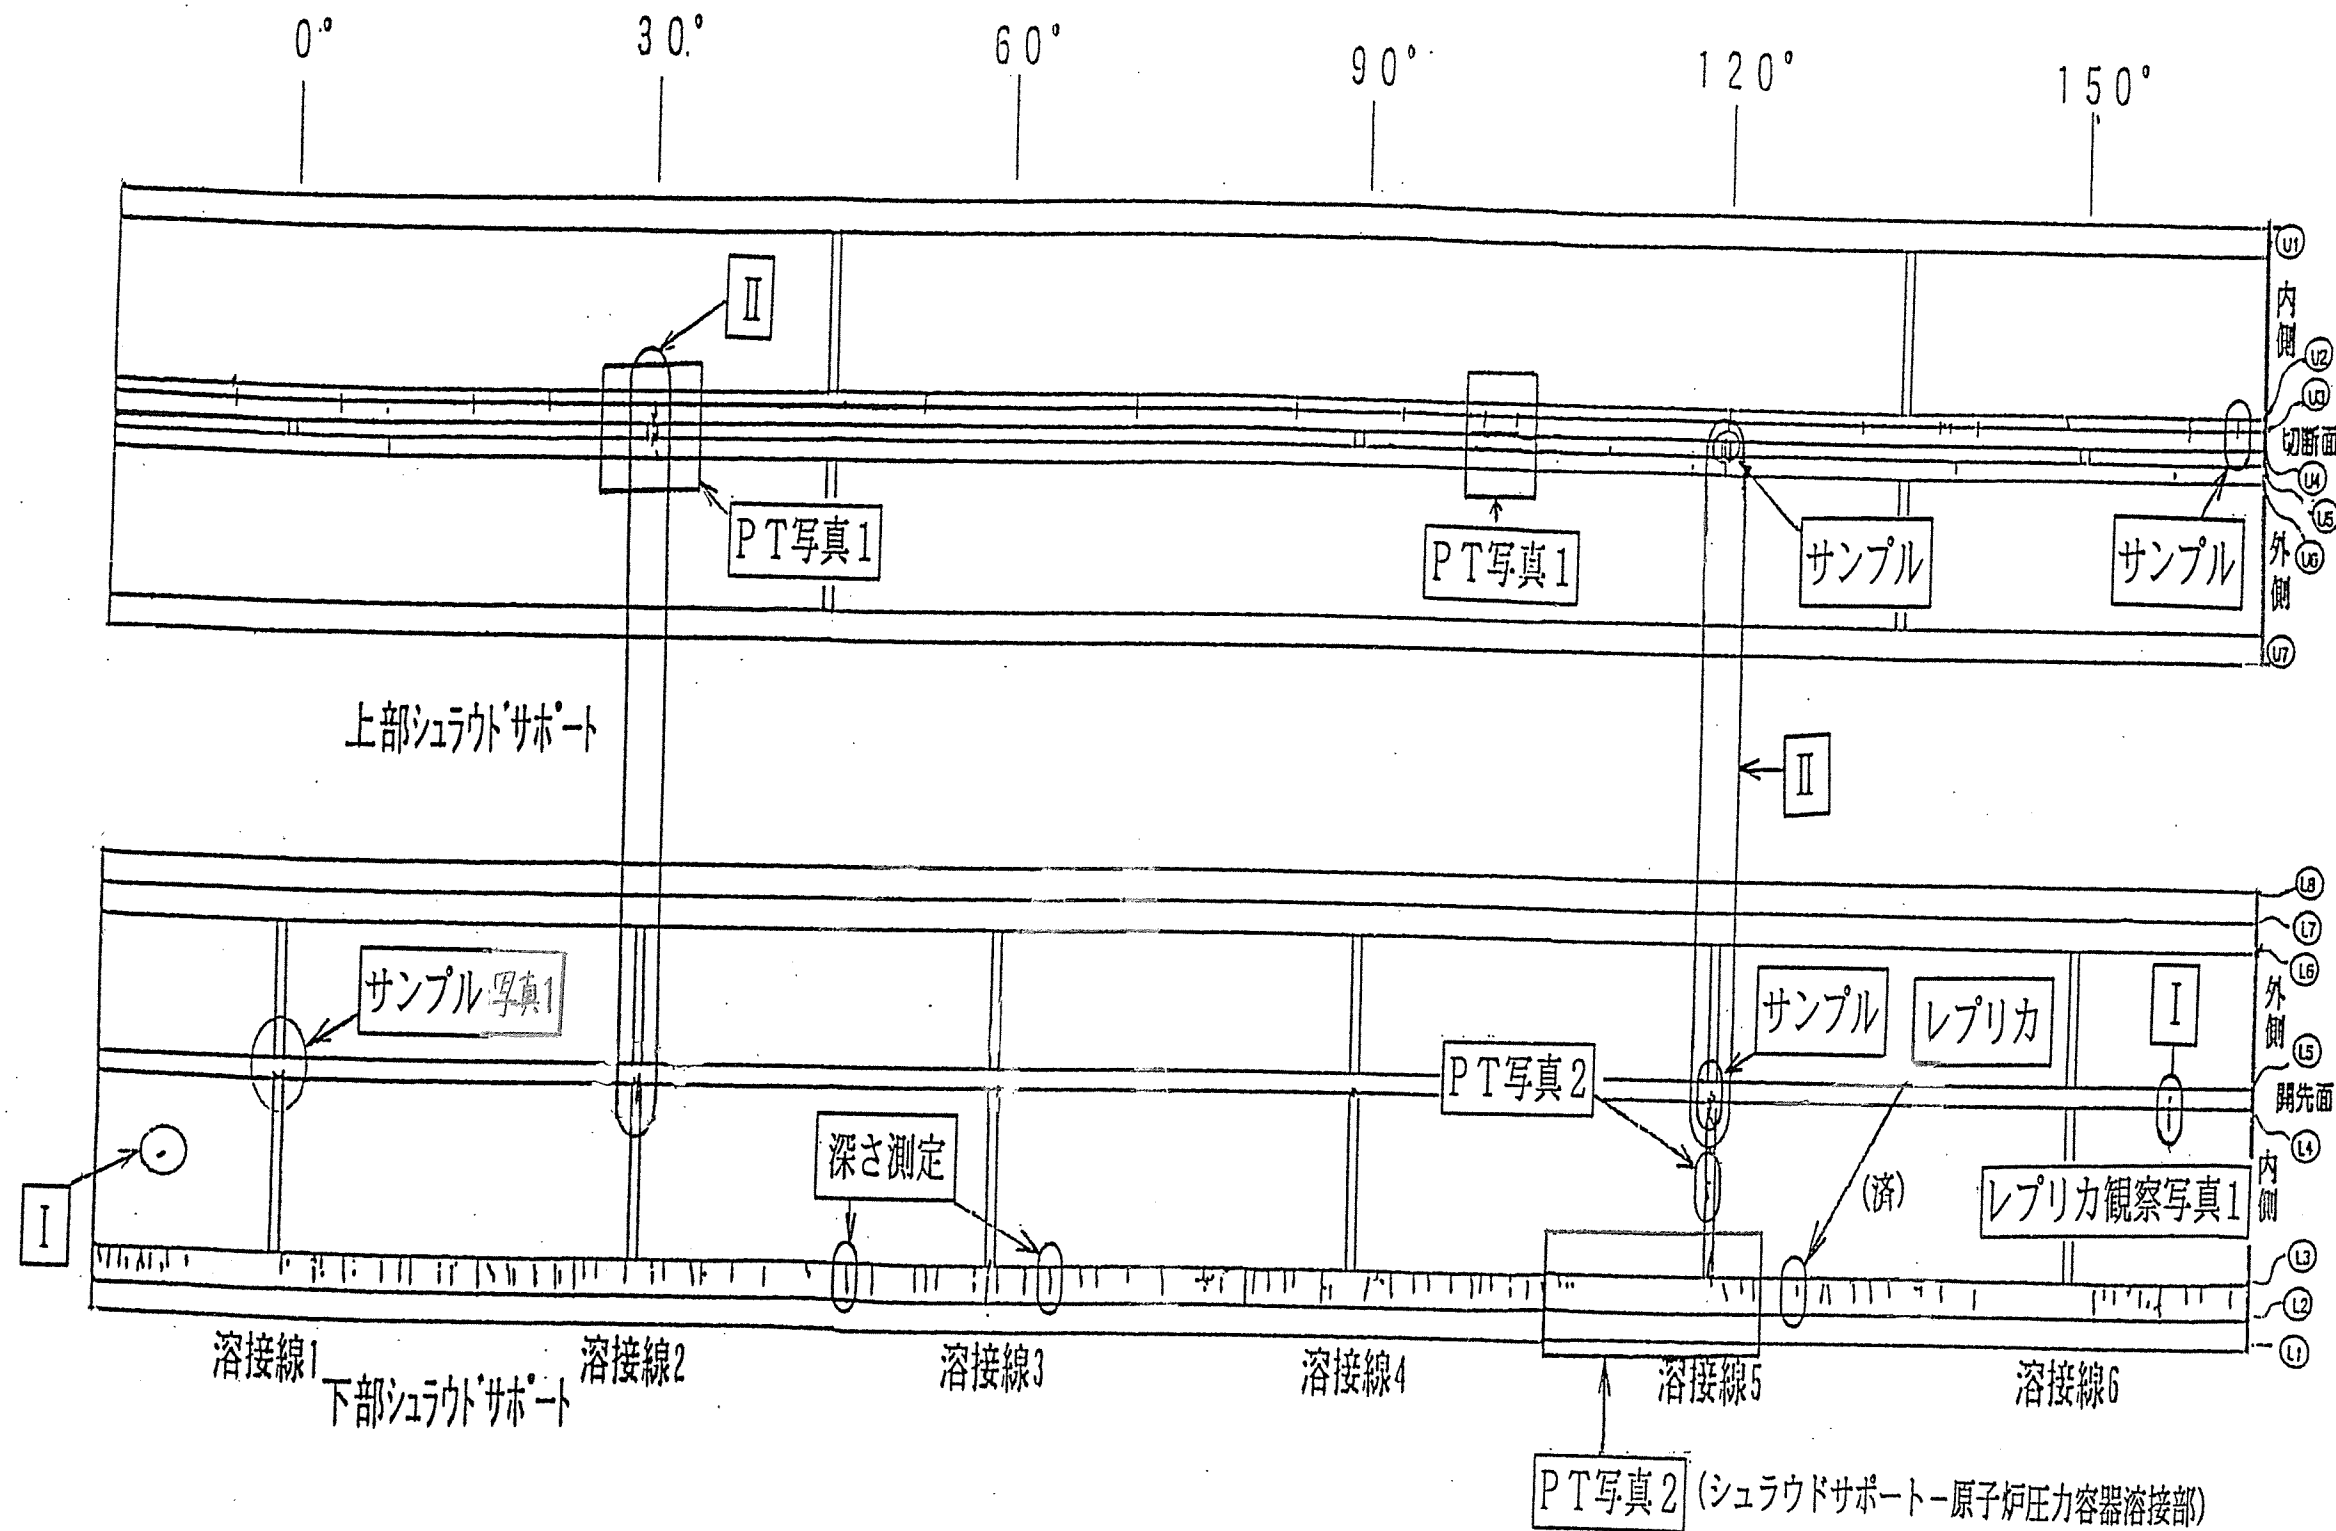
ひび割れ状況 (1/2) (345° ~ 0° ~ 165°)

I 母材相当位置に発生しているもの

II 上部シュラウドサポートまで  
延びていると思われるもの

III 貫通していると思われるもの

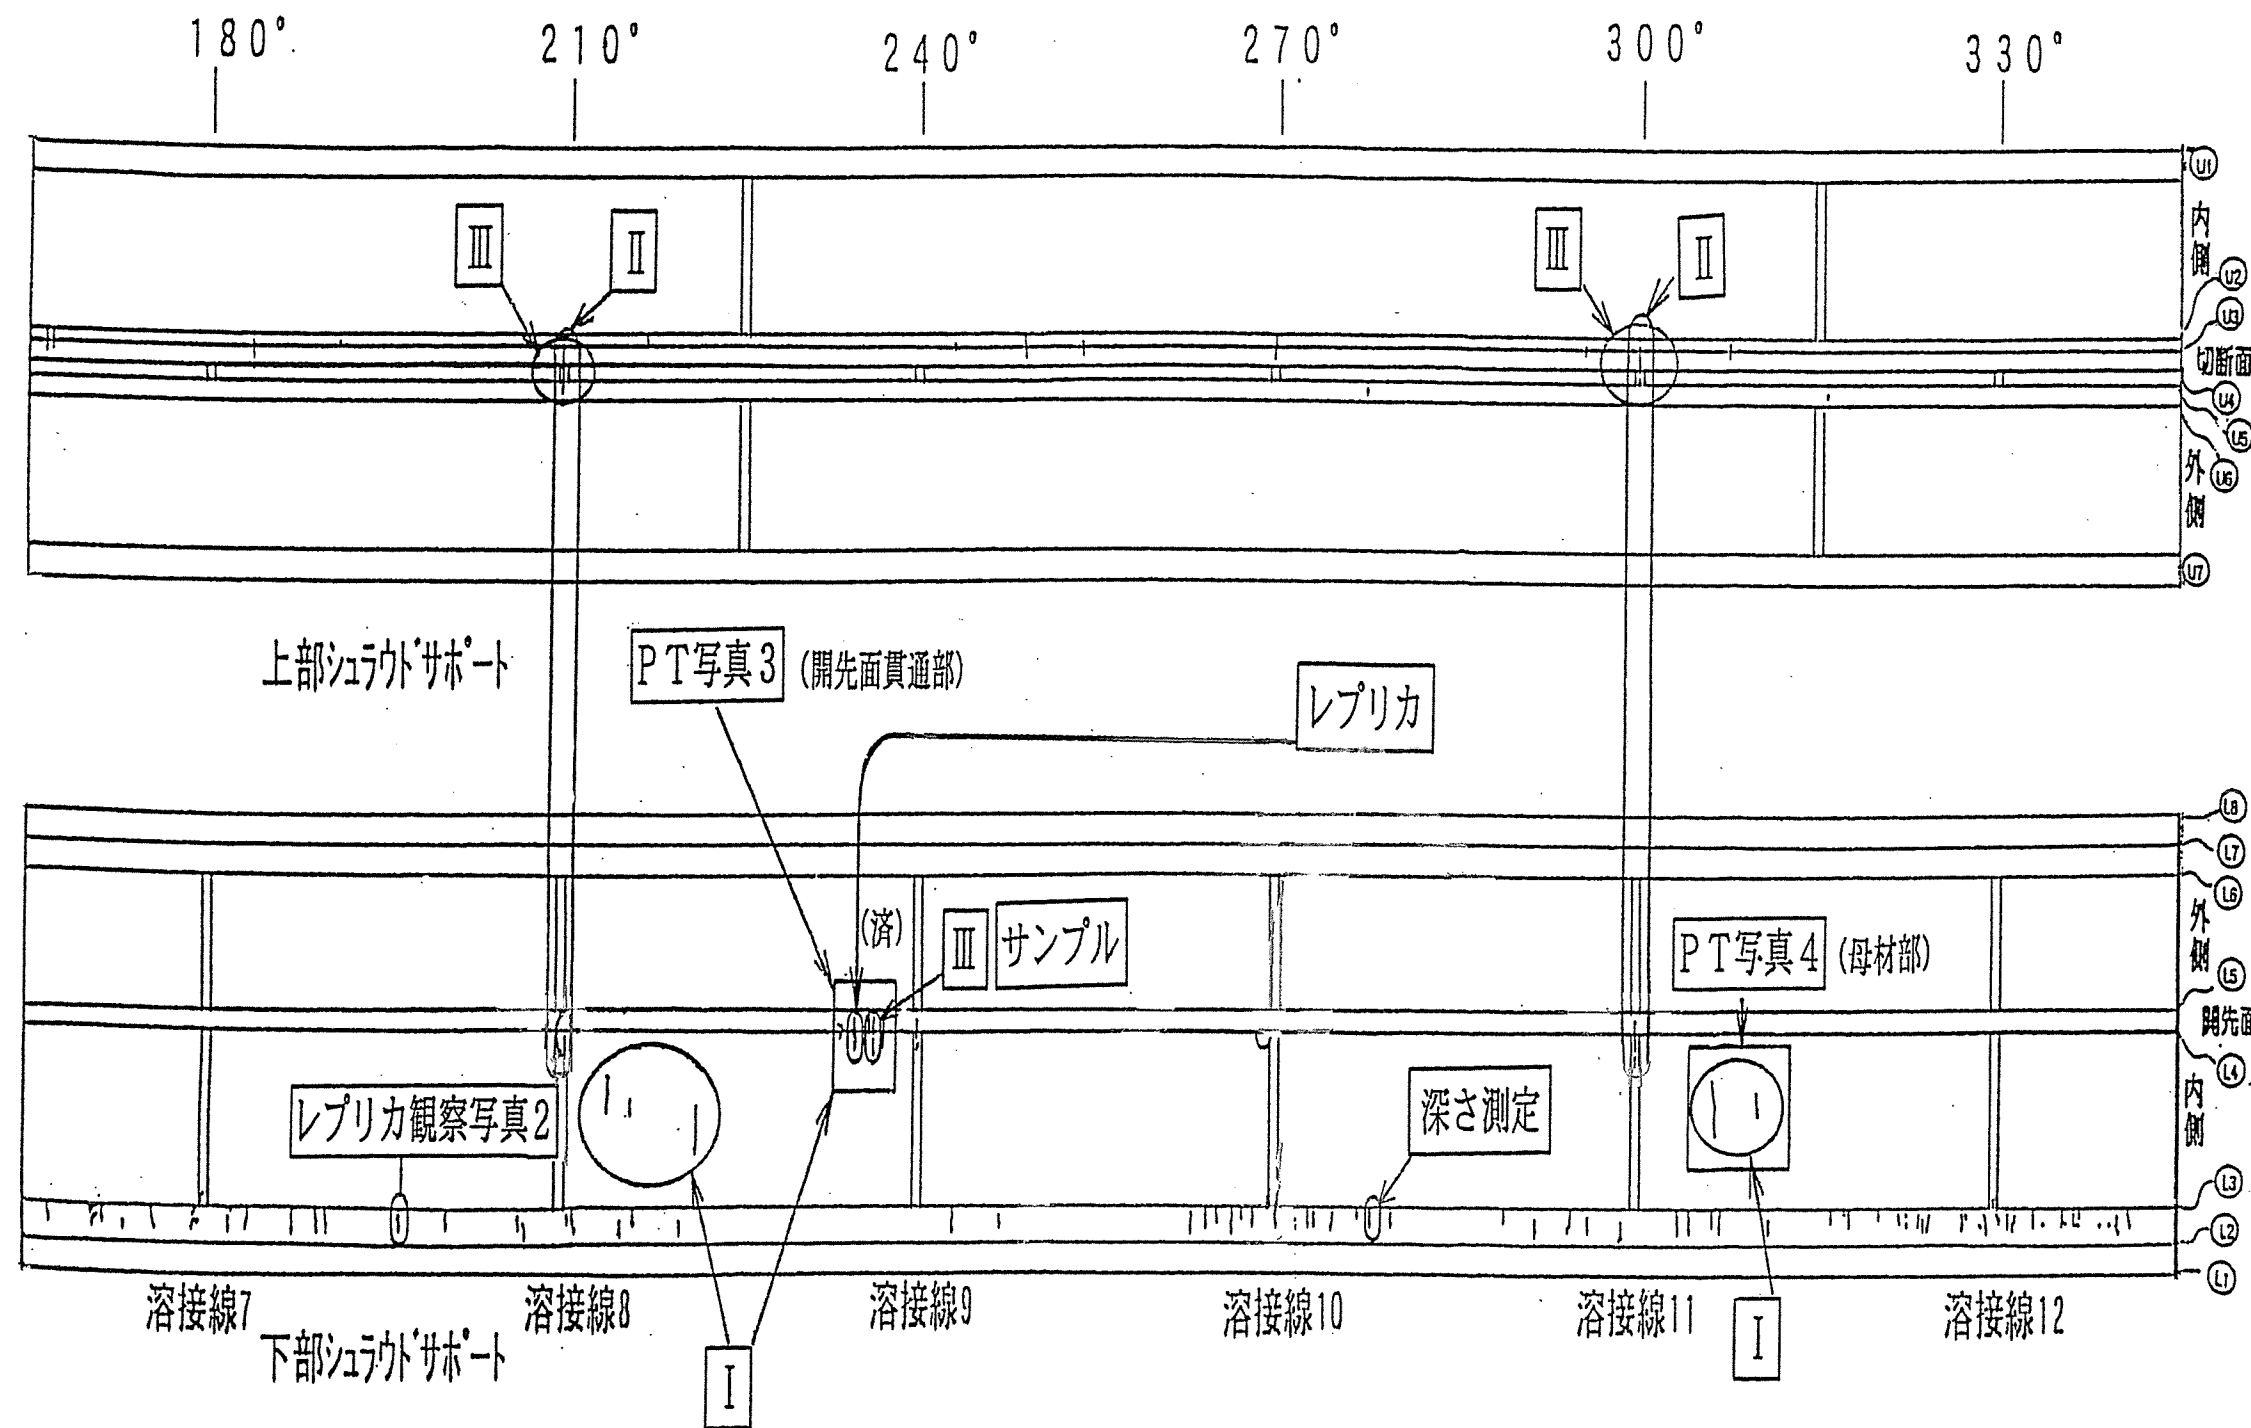
ひび割れ状況 ( 2/2 ) ( 165° ~ 180° ~ 345° )

- I 母材相当位置に発生しているもの
- II 上部シュラウドサポートまで  
延びていると思われるもの
- III 貫通していると思われるもの

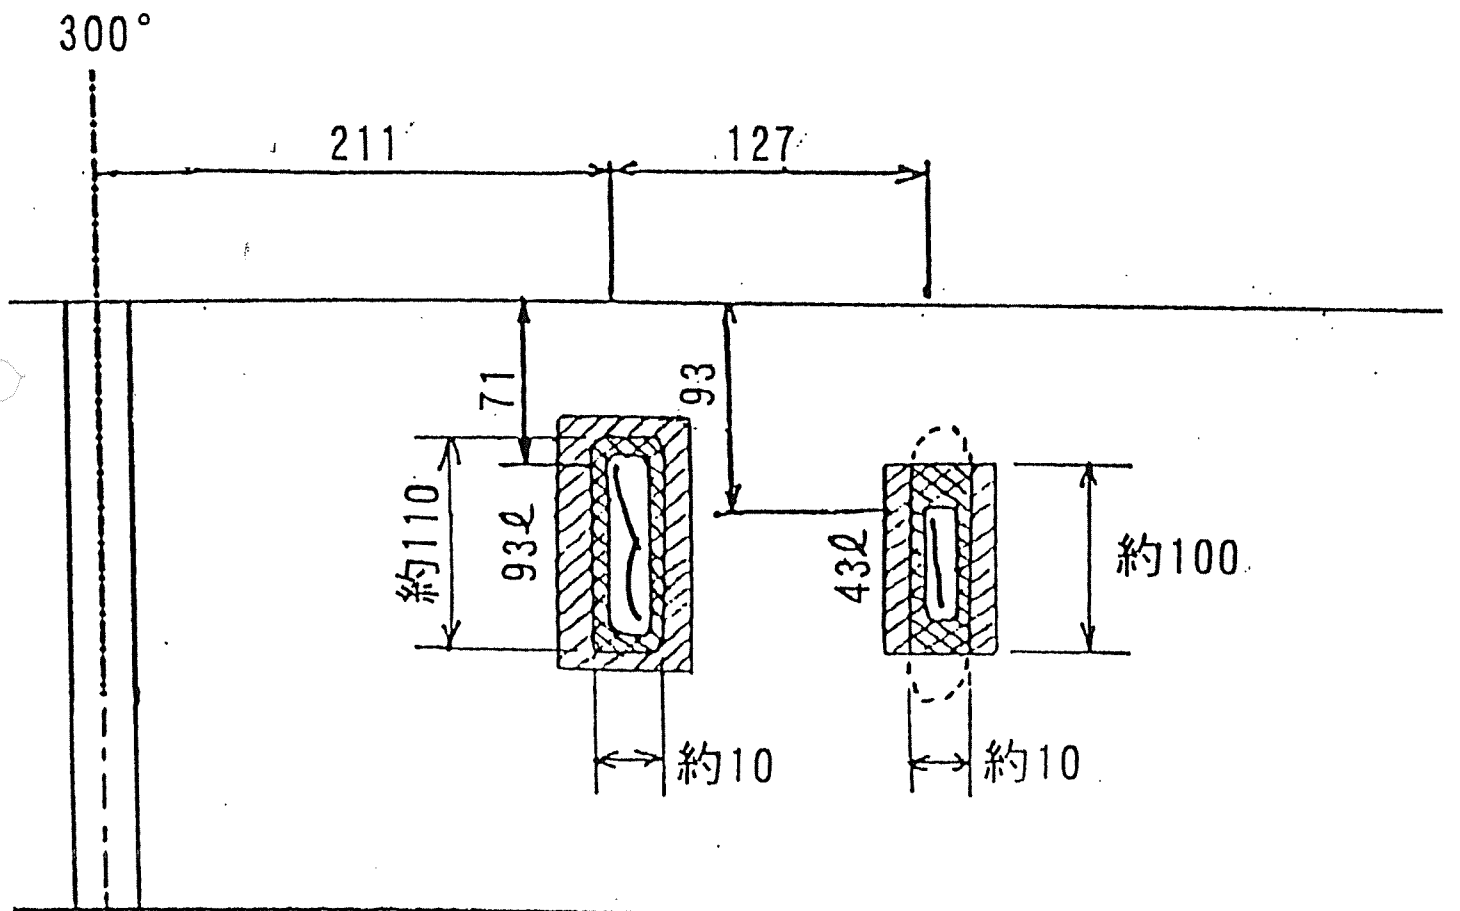
# 母材部ひび割れ近傍の調査結果

▨ : 溶接金属と推定される模様が確認された範囲

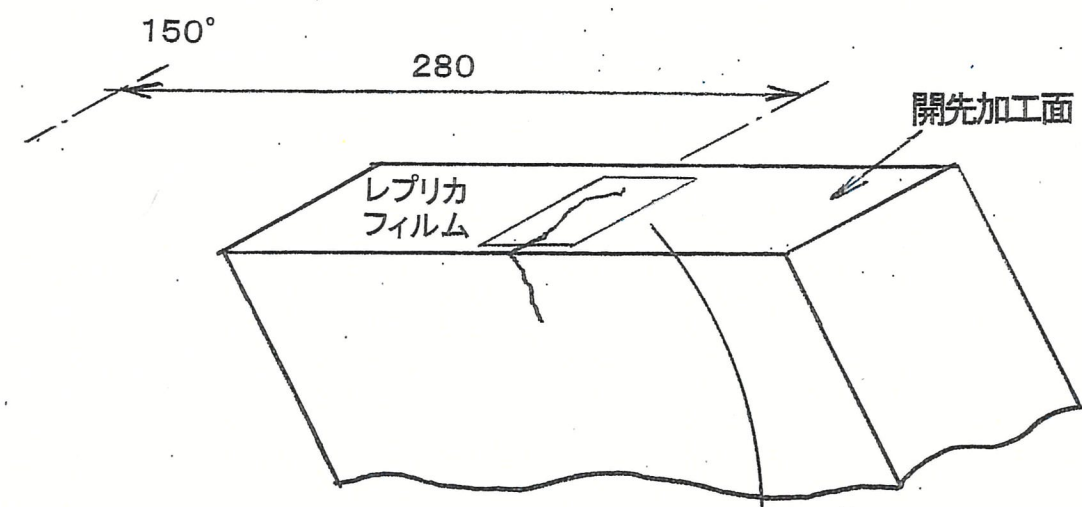
- ④ひび割れが認められた部位について、表面の組織観察（レプリカ観察）したところ、割れは金属組織の結晶粒界に沿ったものであることが観察された。

・割れは粒界を伝わって進展している。
