新型転換炉ふげん発電所の原子炉手動停止について (蒸気漏れの原因と調整運転の開始について)

新型転換炉ふげん発電所（新型転換炉；定格出力16.5万kW）は、平成14年1月7日より第17回定期検査を実施しているが、定期検査の最終段階である調整運転に向け、4月8日8時22分、原子炉を臨界とし21時12分に原子炉出力を定格熱出力の21%とした。その後、22時45分にタービンを起動したが、23時頃A-低圧タービンの衛帯蒸気*1（グラウンド）入口圧力計検出配管の継手部から微量の蒸気漏えいを発見した。

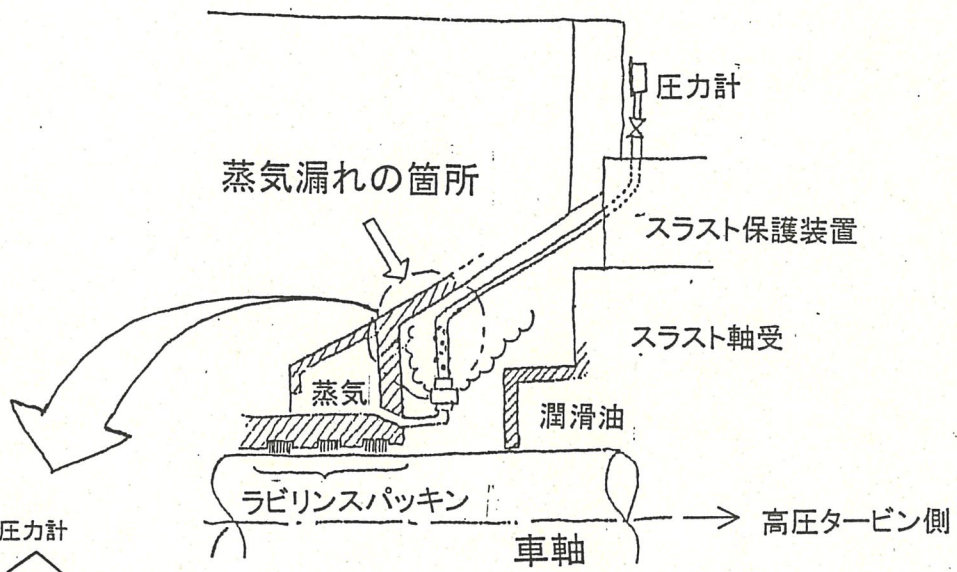
漏えい箇所説明図

蒸気漏えいが認められた圧力計検出器配管の継手部は、配管同士を袋ナットのネジ込み構造で接続しているが、今回、この配管とナットとの隙間から漏れが生じていた。

また、今回、蒸気漏えいが認められた継手部近傍には、タービンの軸受部があり狭隘で、継手部の袋ナット締付けをしにくい状況であった。

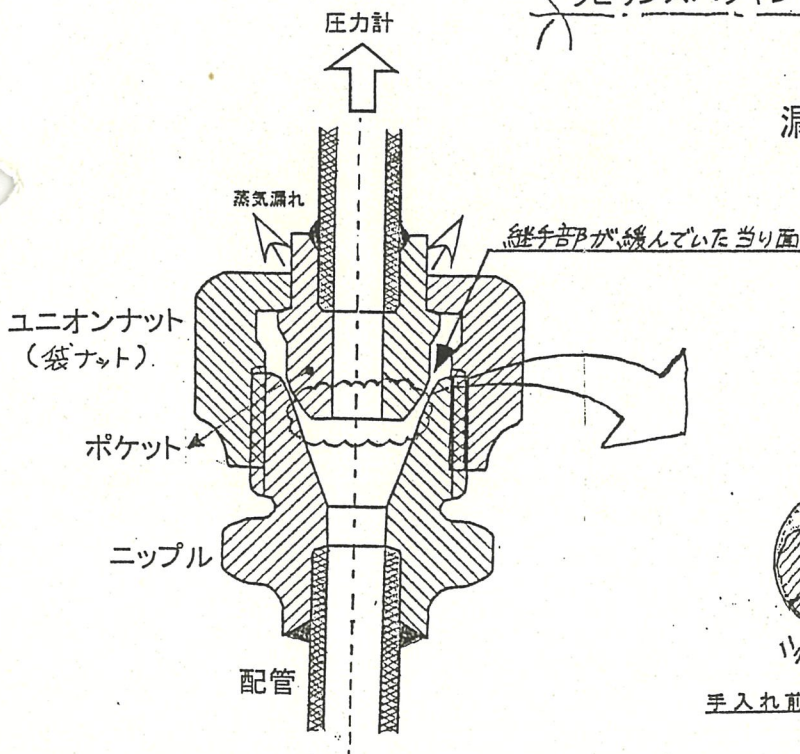
ネジ継手構造図

蒸気漏えいの原因は、今定期検査で継手部を組立てる際、継手部当り面の手入れと袋ナットの締付けが十分でなかったため、タービン起動後に漏れが発生したものと推定された。

継手部については、当り面の手入れを十分に行うとともに、特殊工具を作成し、確実に締付けを行い復旧した。

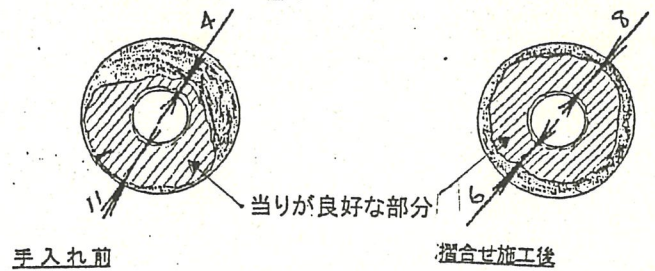
当り面の点検結果

- ・継手部を点検した結果、袋ナットの締付けにゆるみ（約1回転分）が生じており、接続部の当り面チェックでは片当りの状況であった。
- ・当り面の外観検査及び浸透探傷検査（PT）を行った結果、傷や欠け等の欠陥は認められなかった。
- ・同一形状の継手部3箇所について点検した結果、今回漏えいが認められた低圧タービンのもう一方の継手部でもわずかなにじみが認められた。この継手部は、袋ナットの締付けは問題なかったが、接続部の当り面が小さい箇所が認められた。
