平成14年4月17日
原子力安全対策課
(14-11)
<11時記者発表>

敦賀発電所1号機の原子炉起動と調整運転開始について (第27回定期検査)

敦賀発電所1号機（沸騰水型軽水炉；定格電気出力35.7万kW）は、平成14年2月26日から第27回定期検査を実施していたが、本日午後に原子炉を起動し、本日中に臨界となる予定である。

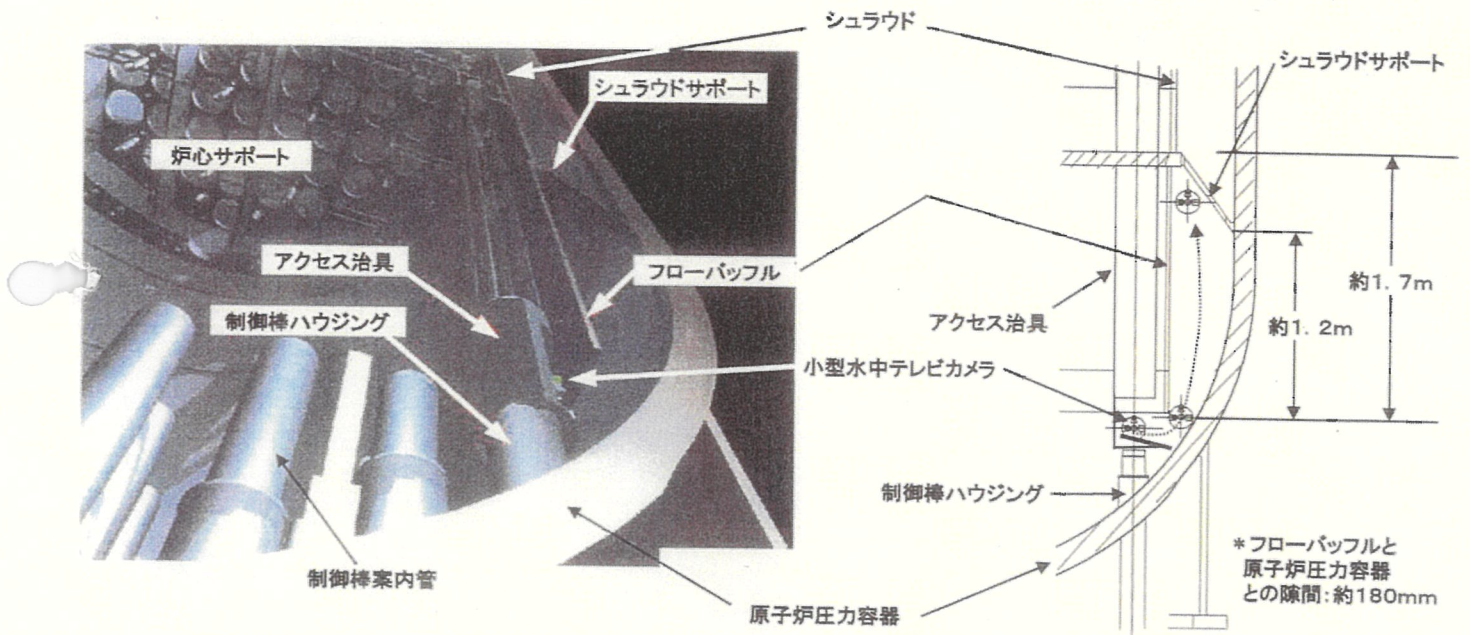
点検概要図

前回の定期検査で、シュラウド取替工事を実施した際、シュラウドサポートのひび割れが発見され対策工事を行った。このため、取替えたシュラウドサポートの健全性確認の観点から、シュラウドサポートの内側について、新たに開発した自走式の小型水中テレビカメラを用い、目視点検を行い、健全性を確認した。

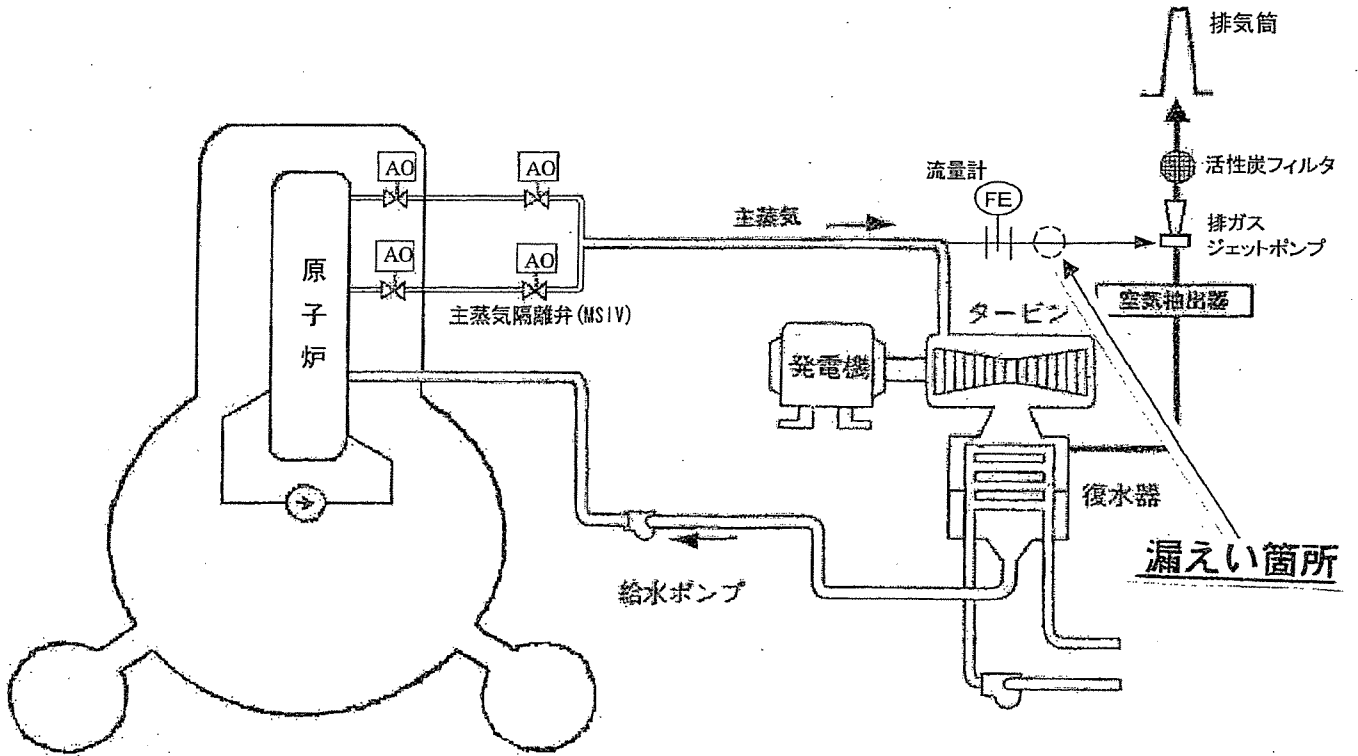
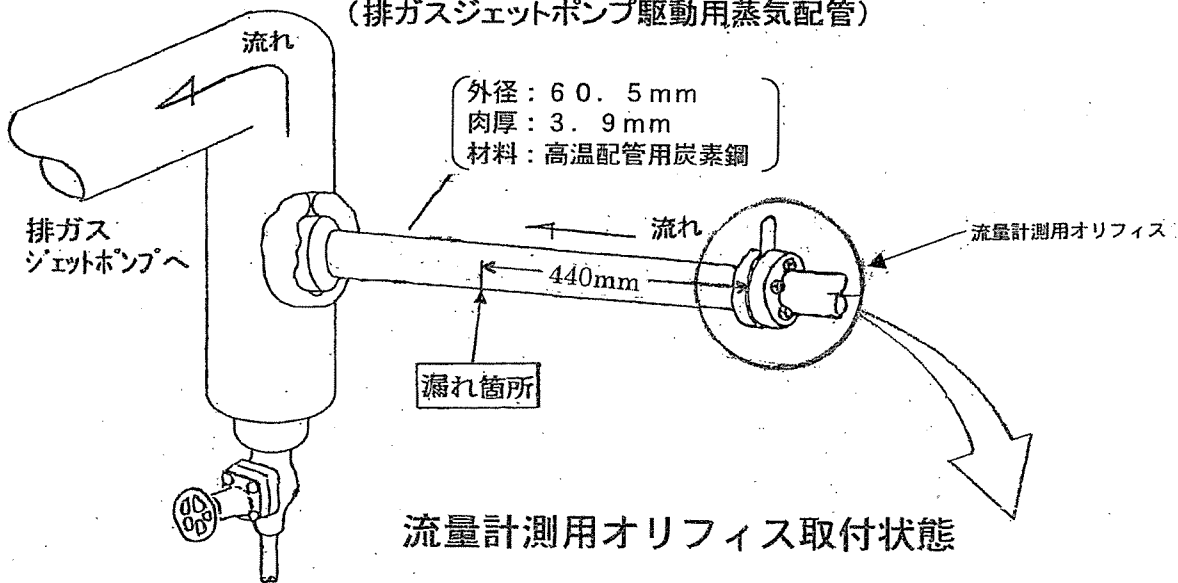
漏えい箇所状況図
(排ガスジェットポンプ駆動用蒸気配管)

今定期検査で、漏えい箇所の配管を切断し原因調査を実施した結果、配管の内面は、漏えい箇所を中心とした配管底面に、エロージョン・コロージョン*3による減肉が認められた。また、漏えい箇所の約440mm上流にある流量計測用オリフィスのドレン穴(オリフィス上流のドレンを下流側に流すための穴)は、配管の地方向から約7mm右にずれて(上流側から見て)設置されており、オリフィス上流には配管切断時に少量の水の滞留が認められ、配管底部に腐食による減肉が確認された。

これらの結果から、流量計測用オリフィスのドレン穴が配管の地方向に一致していなかったため、オリフィス上流にドレンが滞留し、ドレン穴からドレンが水滴となって下流側に飛ばされ、水滴が配管内面に衝突する箇所において減肉が進行し、貫通に至ったものと推定された。

対策として、流量計測用オリフィスのドレン穴を正確に配管の地方向に一致させるとともに、内面に腐食や減肉が見られた範囲の配管を肉厚の厚い新品に取替えた。

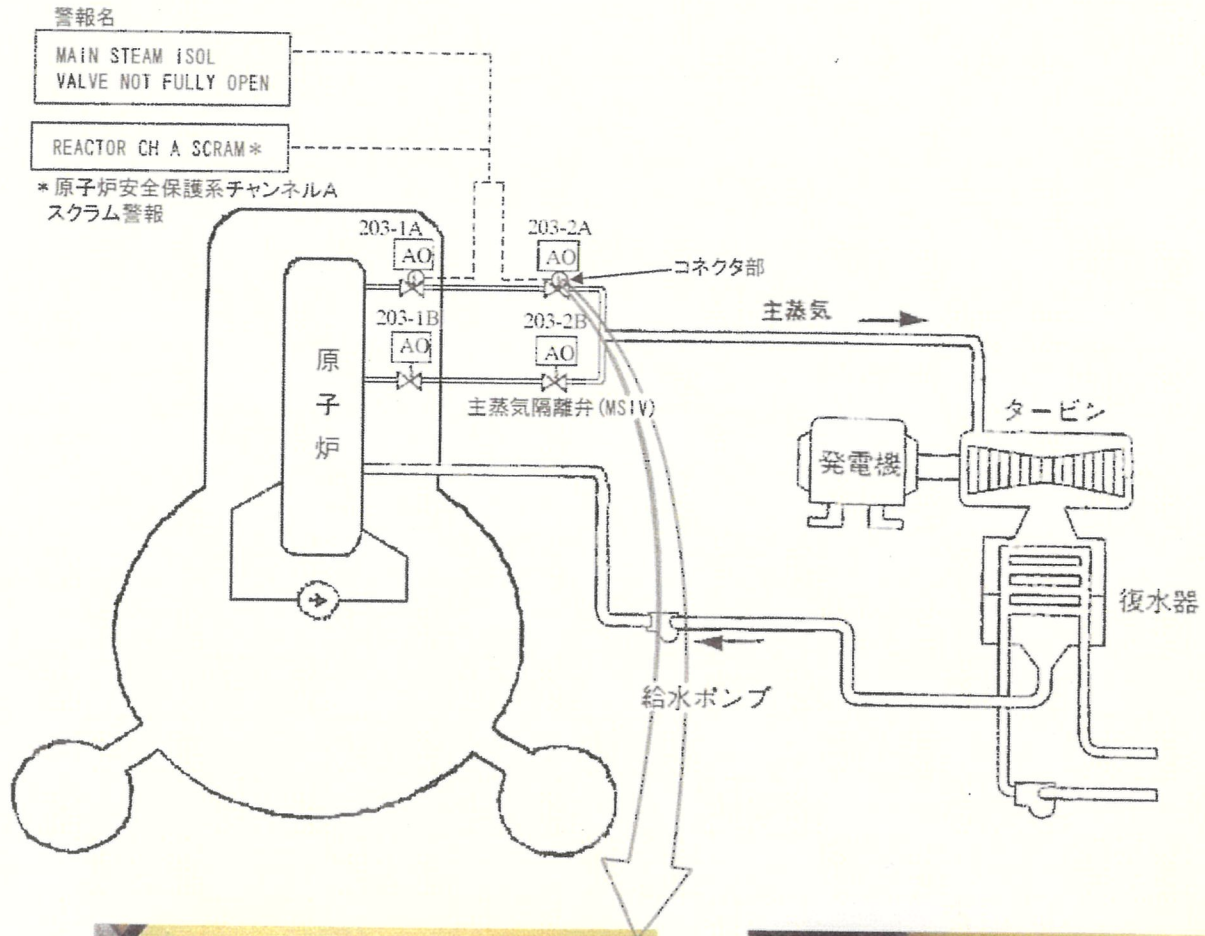
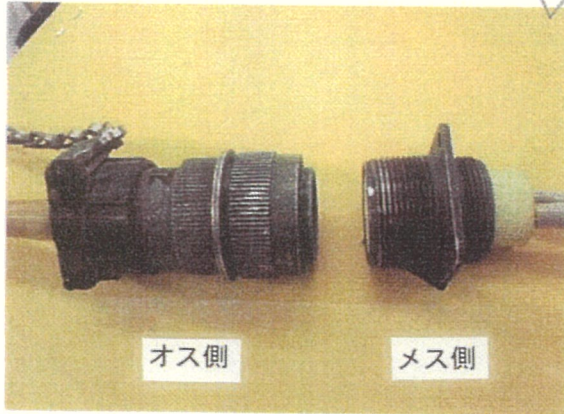
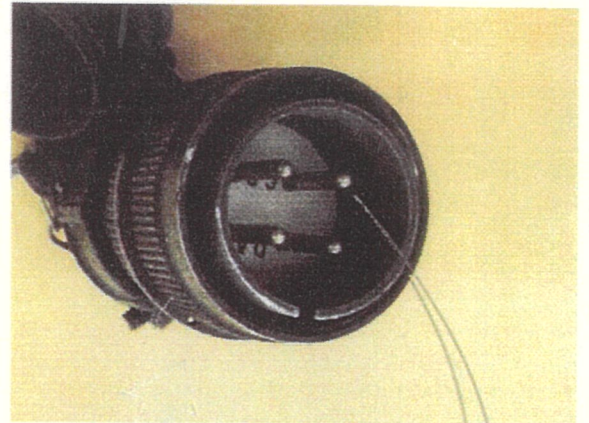
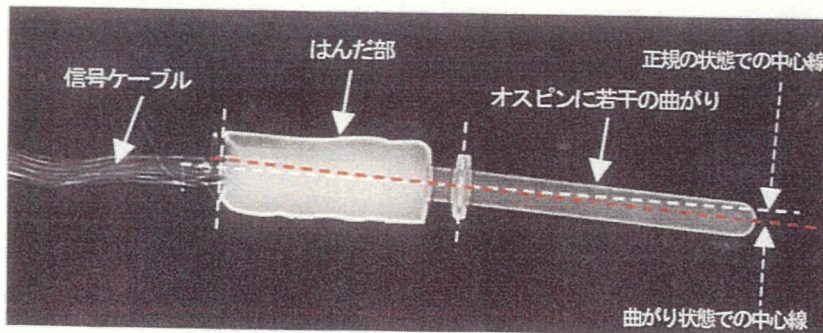
コネクタ部外観

今定期検査で主蒸気隔離弁のリミットスイッチや端子台等の点検を行った結果、リミットスイッチ用コネクタ部のピンに若干の曲がりや酸化被膜の形成が認められた。このことから、警報発信の原因は当該コネクタ部での一時的な接触不良によるものと推定された。対策として当該コネクタ部を撤去し、ケーブルを端子台に直接接続する構造に変更した。

Cピンのオスピン X線写真 [ピンの長さ：19.3mm
の直径：2.4mm]

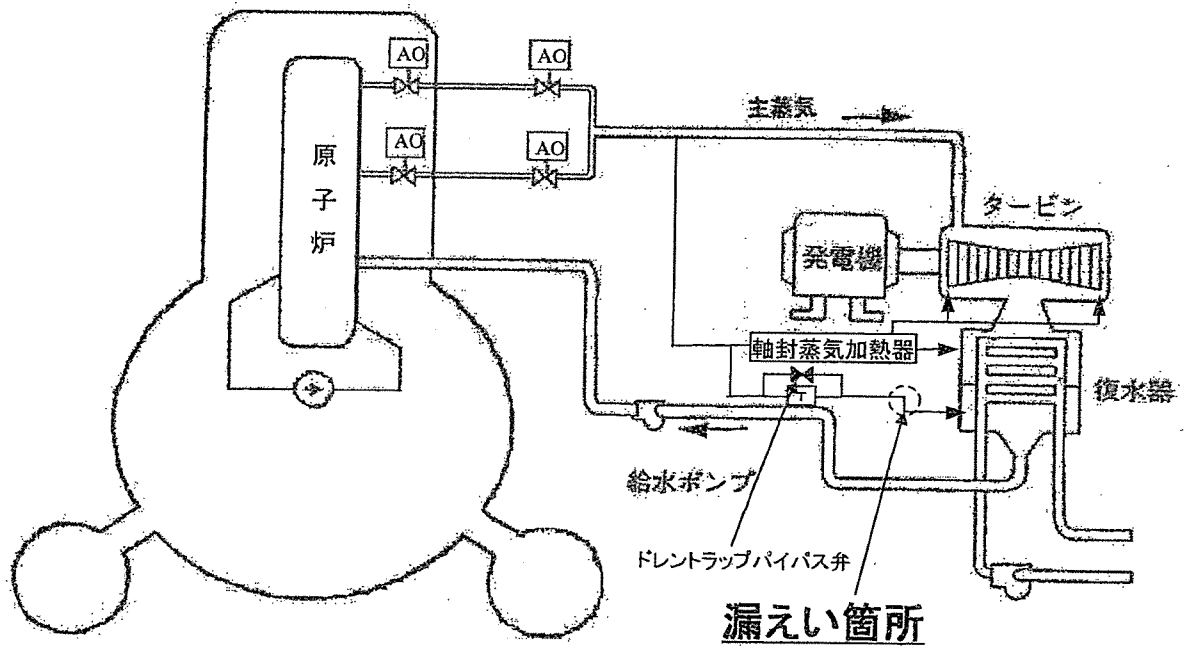
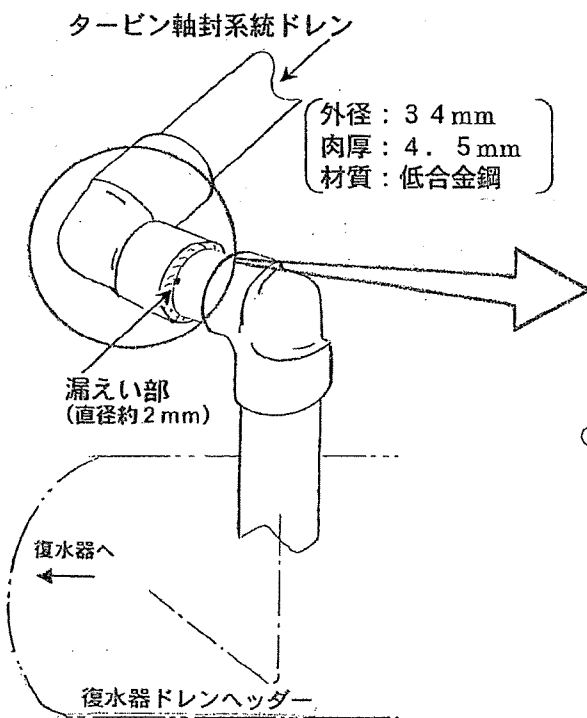
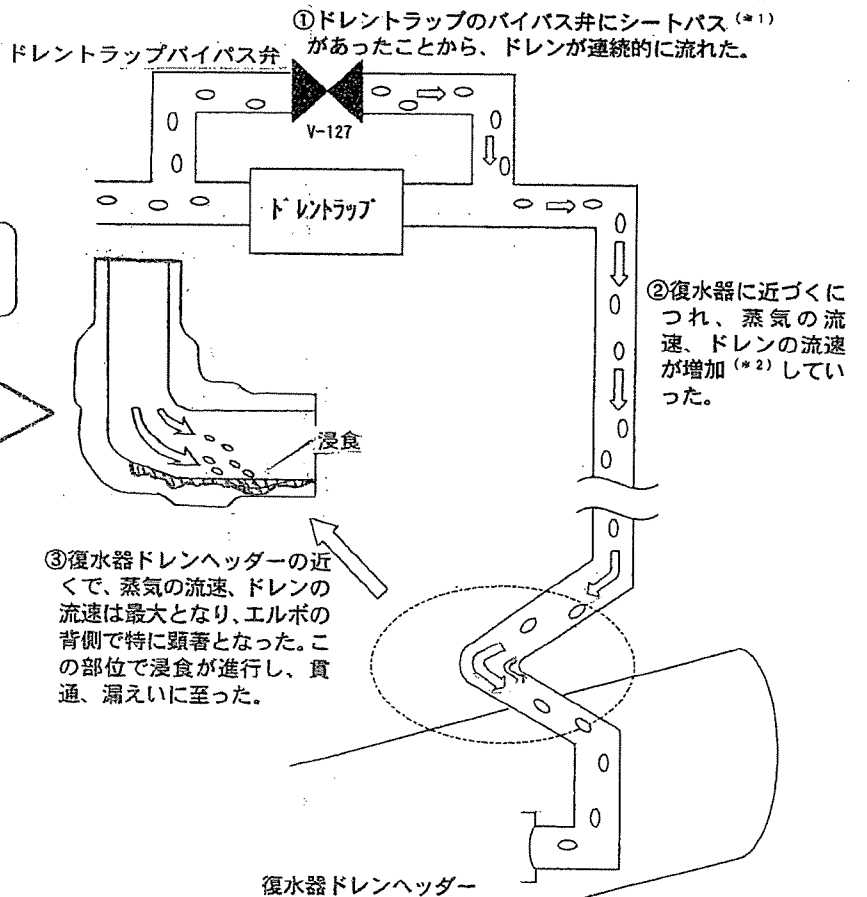
[タービン衛帯蒸気系ドレン配管浸食メカニズム]

今定期検査で、漏えい箇所の配管を切断し原因調査を実施した結果、漏えい箇所に近いエルボ部において、著しい減肉が認められた。エルボ部における減肉は、漏えい箇所の上流でも認められたが、上流になるほど減肉の程度は軽くなっていた。

また、当該配管の上流に設置された弁やドレントラップの点検の結果、ドレントラップバイパス弁の弁座および弁体にエロージョンによる面荒れが認められ、運転中において当該弁から、タービン衛帯蒸気系ドレン配管に蒸気ドレンが漏れ続ける状況にあったことが判明した。

これらの結果から、ドレントラップバイパス弁から連続して蒸気がドレン配管に流れ、復水器に流れ下る過程で流速が上昇し、蒸気ドレンが配管に突き当たり流れの向きを変えるエルボ部周辺で高速蒸気流によるエロージョンが進行し、減肉、漏えいに至ったものと推定された。

*1 : 当該弁は通常閉状態であるが、弁閉止時に何らかの異物がシート部に噛みこみ、わずかなシートリークが発生、継続し、その後、徐々にシート部が浸食されたと推定。

*2 : 下流側になるほど復水器に近づき、流体の比容積が大きくなり、流速が増加する。

対策として、ドレントラップバイパス弁を取替えるとともに、当該のドレン配管を肉厚の厚い新品に取替えた。
