新型転換炉ふげん発電所の手動停止について (燃料集合体からの漏えいの原因と対策について)

このことについて、核燃料サイクル開発機構から下記のとおり連絡を受けた。

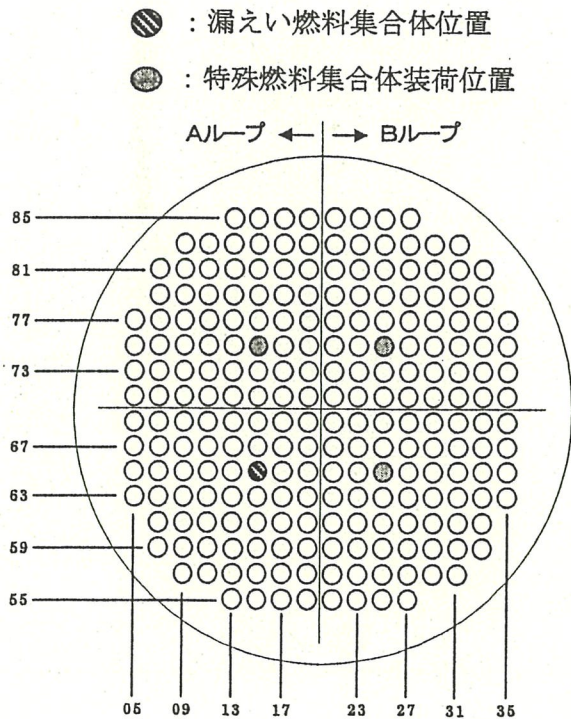
燃料集合体配置図

4月22日より、Aループ側の燃料集合体112体について、破損燃料検出装置により漏えい燃料集合体の特定調査を実施し、1体の燃料集合体(特殊燃料集合体*)で漏えいしている可能性が高いことが判明した。

4月22日より実施していた漏えい燃料集合体の特定調査は4月26日で終了し、当該の1体以外に漏えいしていると判定されるものはなかった。

- ① 漏えいが確認された特殊燃料集合体は再使用しないこととした。
- ② 漏えい燃料集合体に替えて、現在、使用済貯蔵プールに保管されている特殊燃料集合体を再使用することとした。また、この燃料集合体については、外観・寸法検査、運転履歴等の調査を行い、異常ないことを確認している。

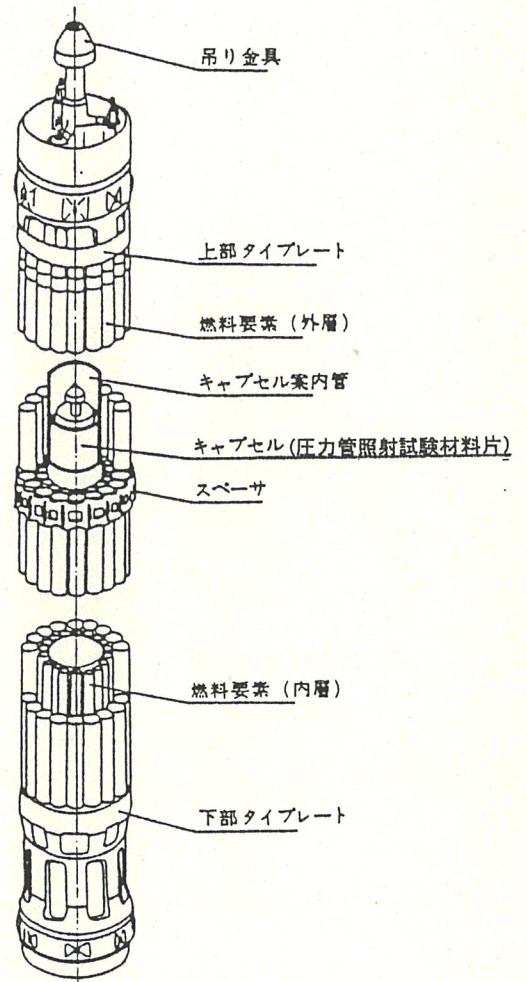
特殊燃料集合体概略図

当該特殊燃料集合体は、圧力管から使用済燃料貯蔵プールに移送し、4月28日～29日にかけて水中検査装置により、燃料棒の外観および寸法検査を実施したが、異常は認められなかった。また、当該特殊燃料集合体は前回(第16回)定期検査から装荷されているが、当該燃料の製造記録、取り扱い履歴、運転履歴、水質管理履歴を調査した結果、特に問題はなかった。

これらのことから、今回の漏えいは、偶発的に微少な漏えいが発生したものと推定された。
