平成14年7月12日
原子力安全対策課
(14-45)
<11時記者発表>

美浜発電所2号機の原子炉起動と調整運転開始について (第20回定期検査)

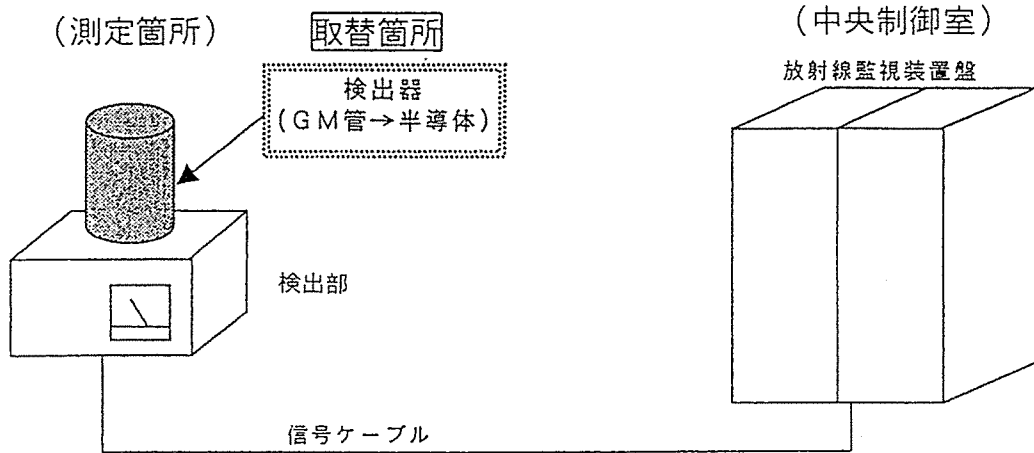
図一 放射線管理用計測装置検出器取替工事概要図

保守性向上の観点より、エリアモニタ検出器全数およびプロセスモニタ検出器の一部を、GM管検出器から部品調達が容易で、現検出器と同等の性能を有する半導体検出器に取り替える。

エリアモニタ検出器（全6個中6個*¹）およびプロセスモニタ検出器（全17個中1個*²）を、GM管式から半導体式に取り替える。

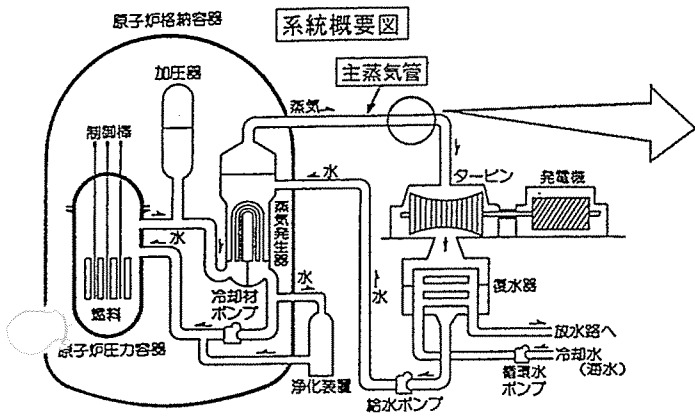
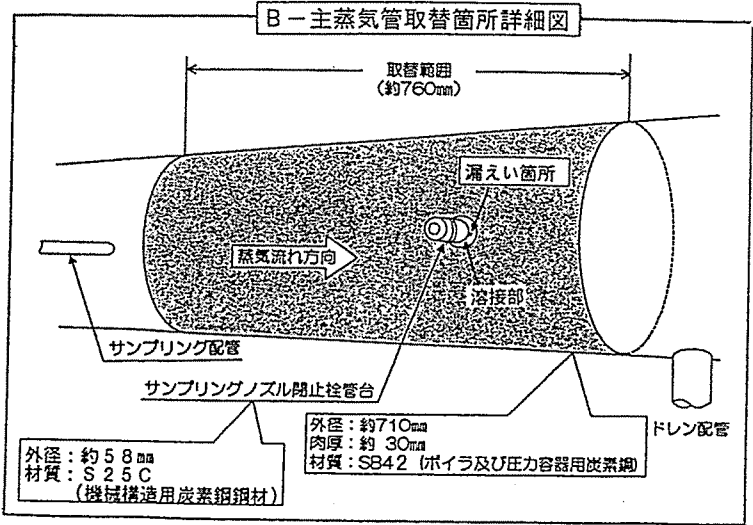
図 - 2 主蒸気管 一部取替工事

管台部を縦に切断し破面の外観観察を行った結果、主蒸気管と管台との溶接部(管台側)に大きな隙間(融合不良)が認められ、さらに漏えい箇所の溶接部外表面にはブローホール*も認められた。

工事概要
 B-主蒸気管サンプルノズル閉止栓管台付け根部からの蒸気漏えい事象（平成13年6月発生）の原因調査のため、漏えいが発生した管台を含む主蒸気管の一部を同寸法・同材質で管台のない新しい配管に取り替える。

対策として、切断した主蒸気管については管台のない新しい配管に取り替えるとともに、運転当初から設置されている管台(46箇所)について、非破壊検査(磁粉探傷検査)により健全性を確認した。

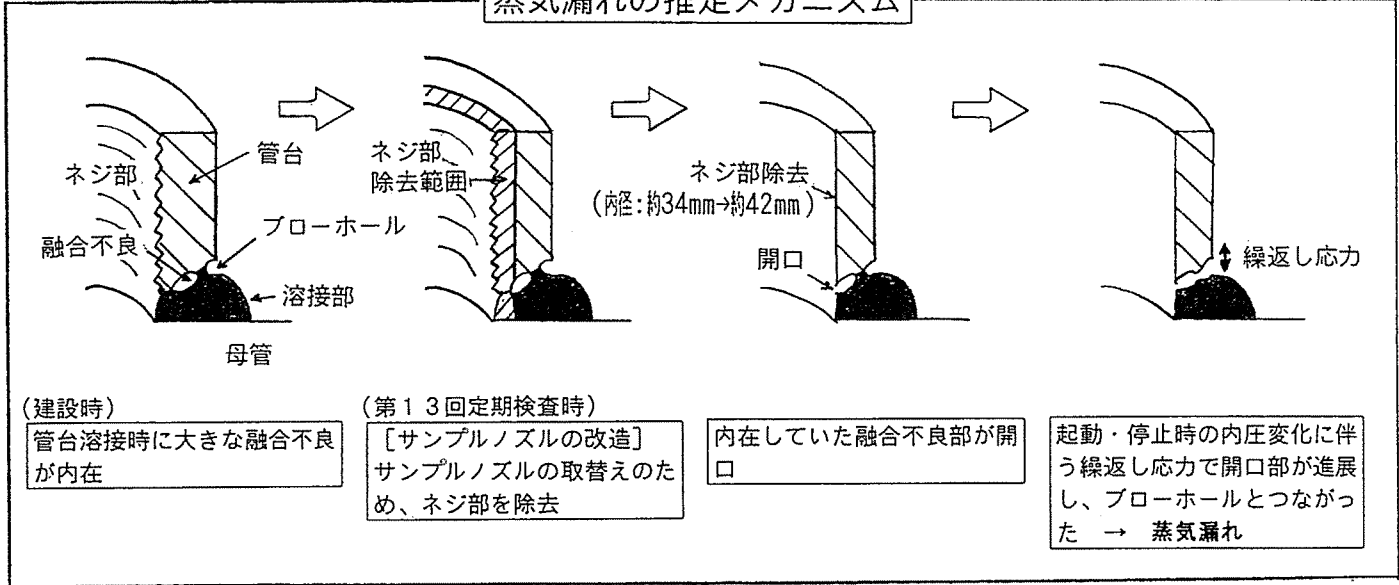
蒸気漏れの推定メカニズム

原因は、漏えいが発生した管台溶接部では、溶接の施工不良により、大きな隙間や表面にブローホールが生じていた。その後、管台内の加工により溶接部が削られたことや、運転や停止に伴う圧力変化等により、非常に薄くあった健全な溶接部が破断し漏えいしたものと推定された。

(建設時)
 管台溶接時に大きな融合不良が内在

(第13回定期検査時)
 [サンプルノズルの改造]
 サンプルノズルの取替えのため、ネジ部を除去

内在していた融合不良部が開
 口

起動・停止時の内圧変化に伴う繰返し応力で開口部が進展し、ブローホールとつながった → 蒸気漏れ
