美浜発電所1号機の原子炉起動と調整運転開始について
(第19回定期検査)

美浜発電所1号機(加圧水型軽水炉;定格電気出力34.0万kW)は、平成14年9月1日から第19回定期検査を実施していたが、11月19日に原子炉を起動し、翌20日に臨界となる予定である。

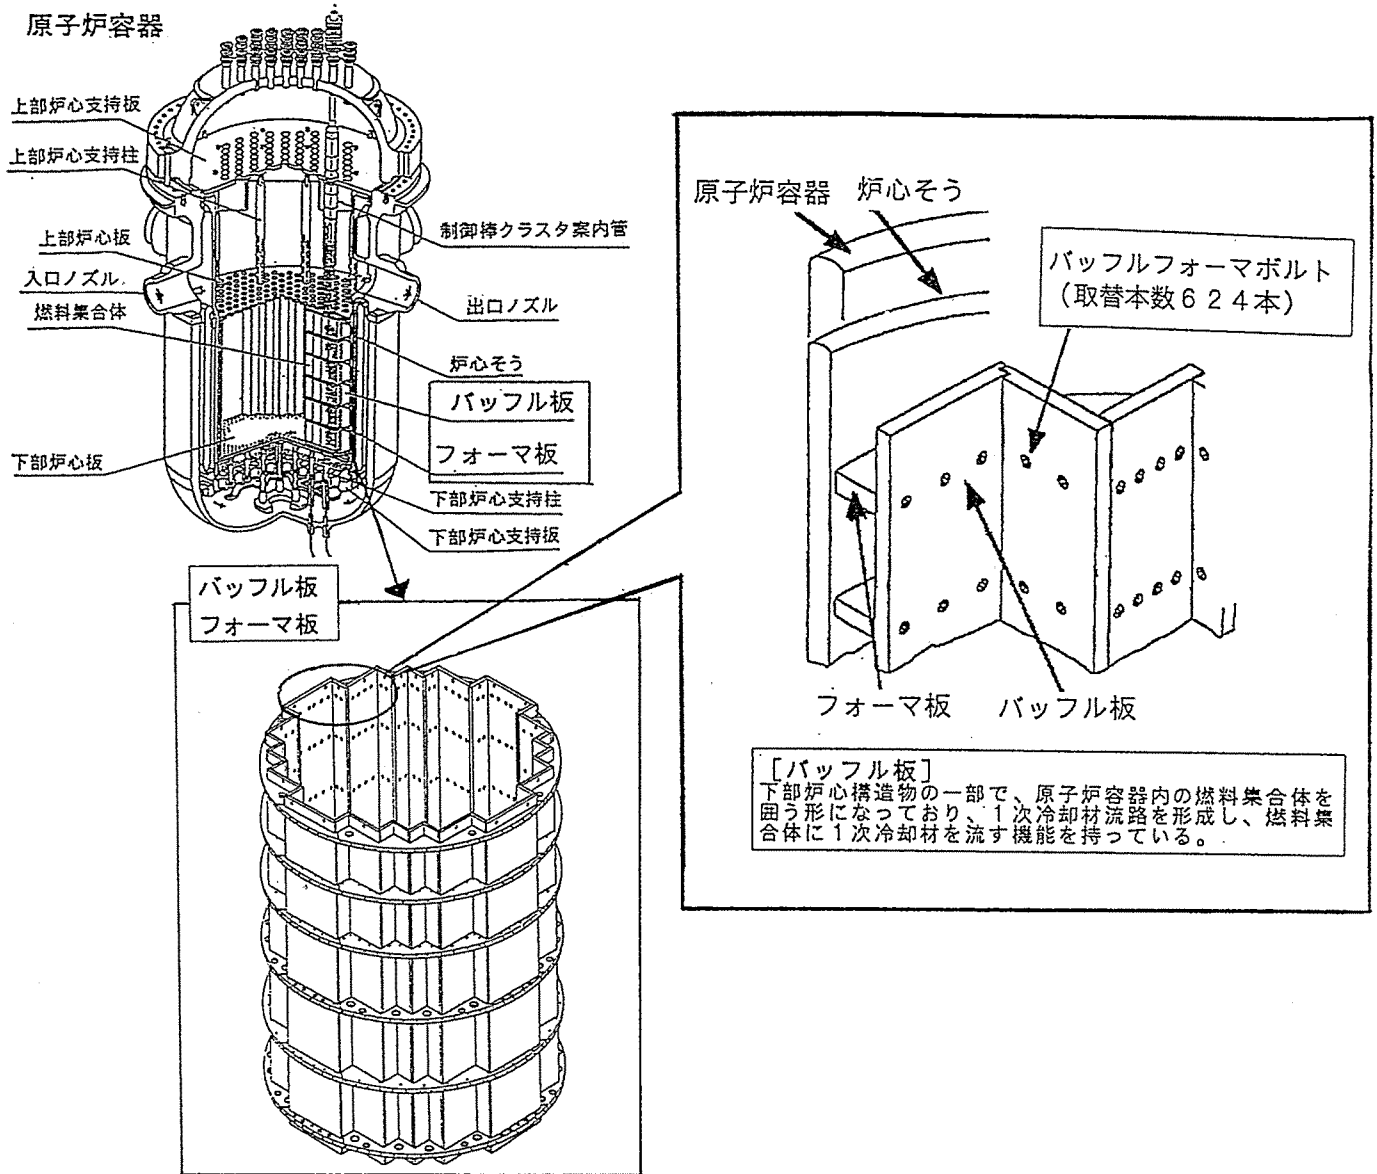
図-1 炉内構造物バップルフォーマボルト取替工事概要図

海外の事例に鑑み、長期的な信頼性を十分に確保する観点から、バッフルフォーマボルト全数(624本)について、材料・形状等を改良したものに取替えた。

[工事概要] 海外の不具合の反映として、バップルフォーマボルト全数(624本)を材料等を改良したものに取替える。

現 状	取 替 後	備考(改善点)
材質	SUS347	SUS316cw	強度に余裕のある材料に変更する
形状

首下部の曲率半径を大きくし、応力集中を緩和する
固定方法

かしめによりボルト固定	ボルトの回り止め対策として、かしめによる固定とする

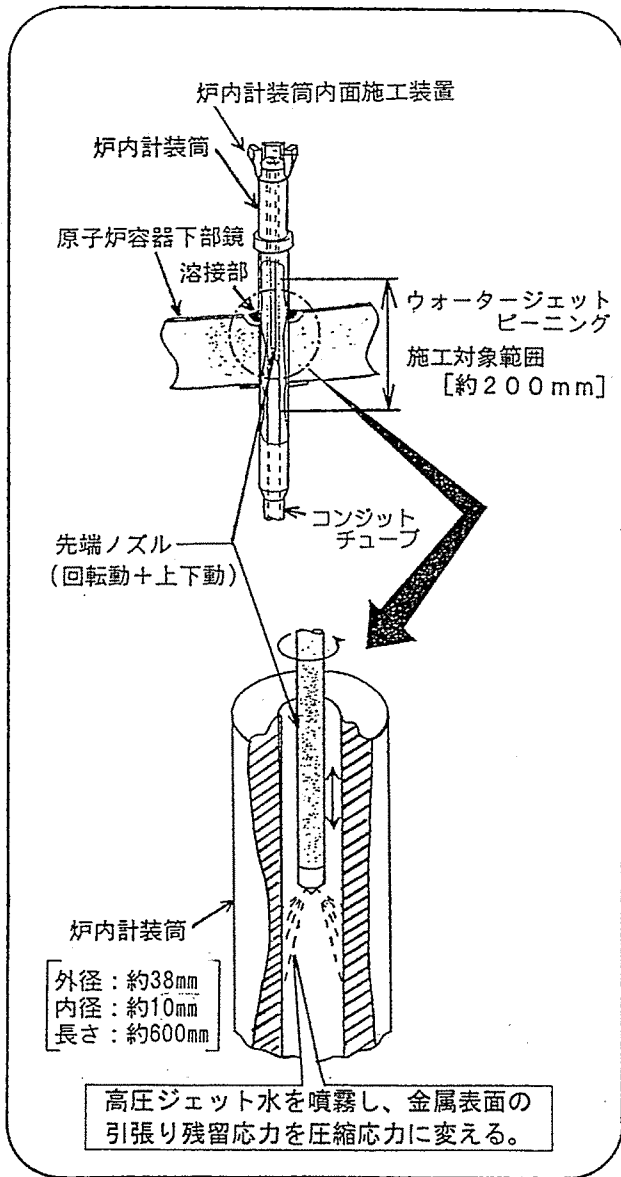
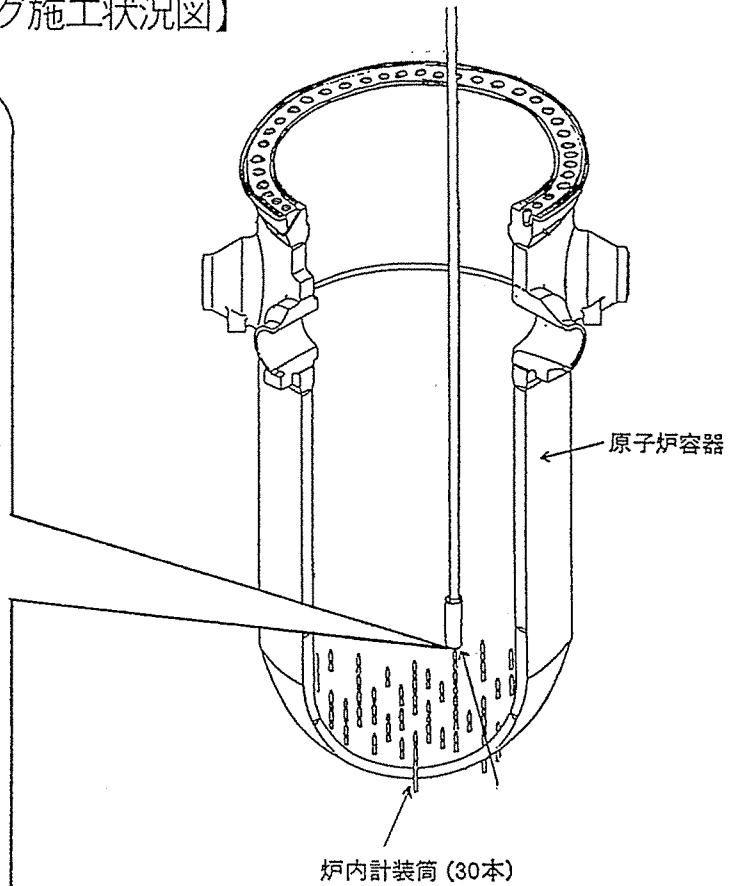
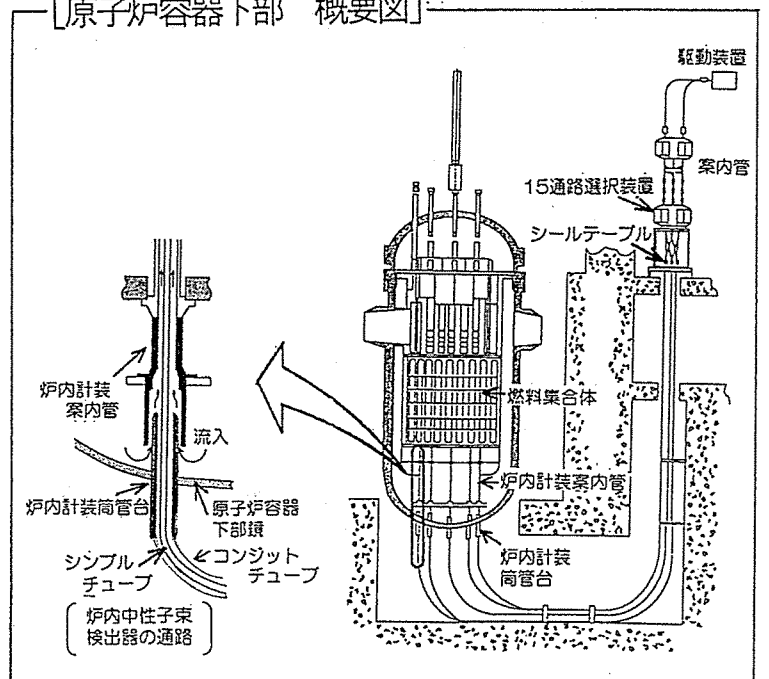
図-2 炉内計装筒管台予防保全対策工事概要図

- (3) 炉内計装筒管台予防保全対策工事 (図-2 参照)
1次系水質環境下における応力腐食割れに対する予防保全対策として、炉内計装筒管台金属の引張り残留応力を圧縮応力に変えるため、管台内表面にウォータージェットピーニング*2)を施工した。
- *2)ウォータージェットピーニング
金属表面に気泡を含んだ高圧ジェット水を吹き付けることにより、金属表面に塑性変形が生じ、表面にある残留応力を引張りから圧縮に変える工法。
- (4) 出力領域計測装置検出器取替工事
運転時の原子炉出力を監視するため原子炉外に設置している出力領域計測装置の検出器(全8個中2個)を、信頼性維持の観点から、計画的に取り替えた。
- (5) 放射線管理用計測装置検出器取替工事 (図-3 参照)
エリアモニタおよびプロセスモニタ検出器(GM管検出器)を、保守性向上の観点から、部品調達が容易で現検出器と同等の性能を有する半導体検出器に取り替えた。
- (6) 充てん配管継手部他取替工事 (図-4 参照)
高線量区域にある充てん配管のソケット溶接部について、応力集中が小さい突き合わせ溶接に変更した。
- (7) 低圧タービンのグラウンド部他補修工事 (図-5 参照)
低圧タービンの軸封部取付面とドレンオリフィス穴周辺に減肉が認められるため、肉盛溶接等による補修を実施した。
- (8) 炉外核計装装置測定処理部取替工事 (図-6 参照)
保守性、作業性向上の観点から、炉外核計装装置測定処理部について、作業時に計器類を引き出すドロワ式から、引き出しを要しないカード式に切り替えた。
- (9) 定格熱出力一定運転に伴う運転管理強化
定格熱出力一定運転の導入に当たり、運転管理の信頼性を一層向上させるため、運転情報を管理しているコンピュータのソフト改良や、発電機出力の監視画面追加を行った。

1次系水質環境下における応力腐食割れ発生防止対策として、炉内計装筒管台内表面にウォータージェットピーニングを施工し、表面残留応力を低減させる。

高圧ジェット水を噴霧し、金属表面の引張り残留応力を圧縮応力に変える。

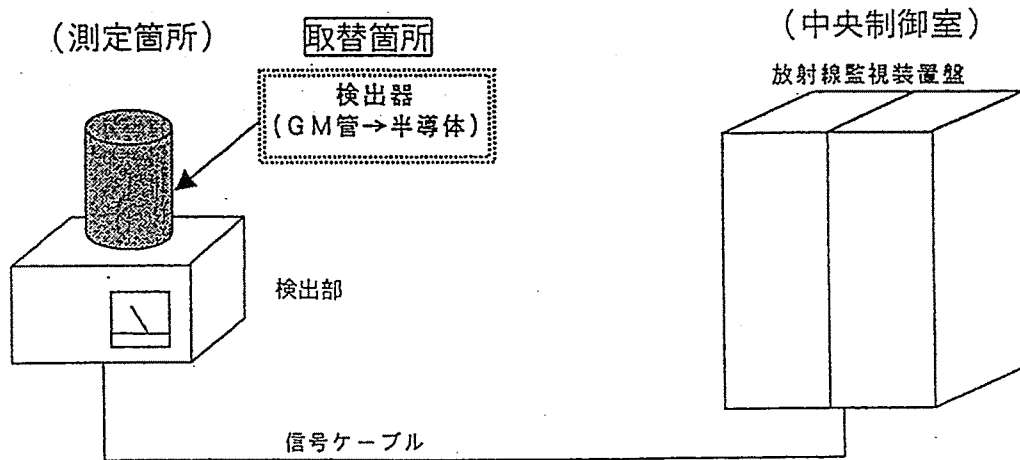
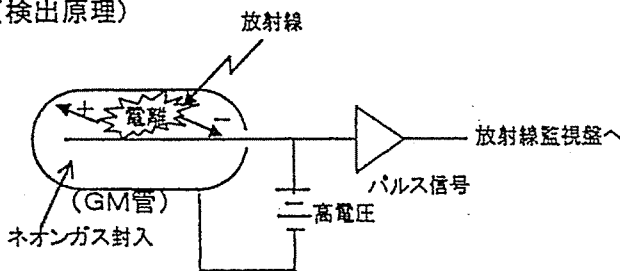
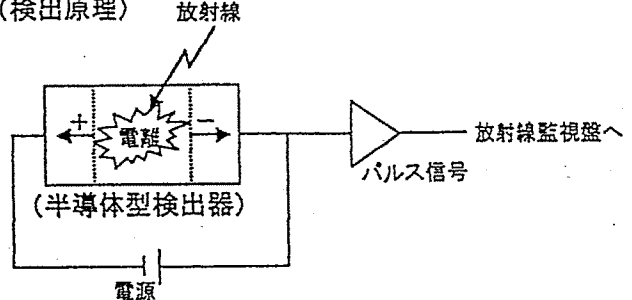
図-3 放射線管理用計測装置検出器取替工事概要図

保守性向上の観点より、エリアモニタ検出器全数およびプロセスモニタ検出器の一部を、GM管検出器から部品調達が容易で、現検出器と同等の性能を有する半導体検出器に取り替える。

エリアモニタ検出器（全8個中8個^{*1}）およびプロセスモニタ検出器（全18個中1個^{*2}）を、GM管から半導体式に取り替える。

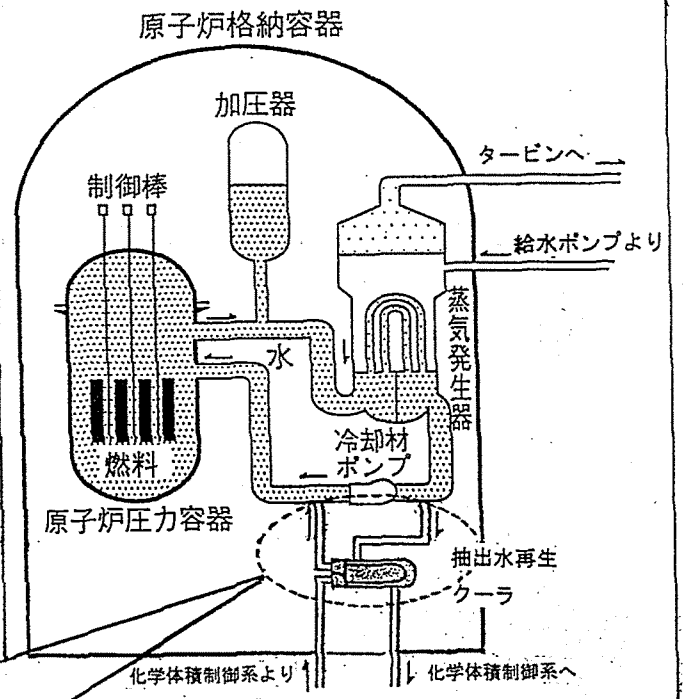
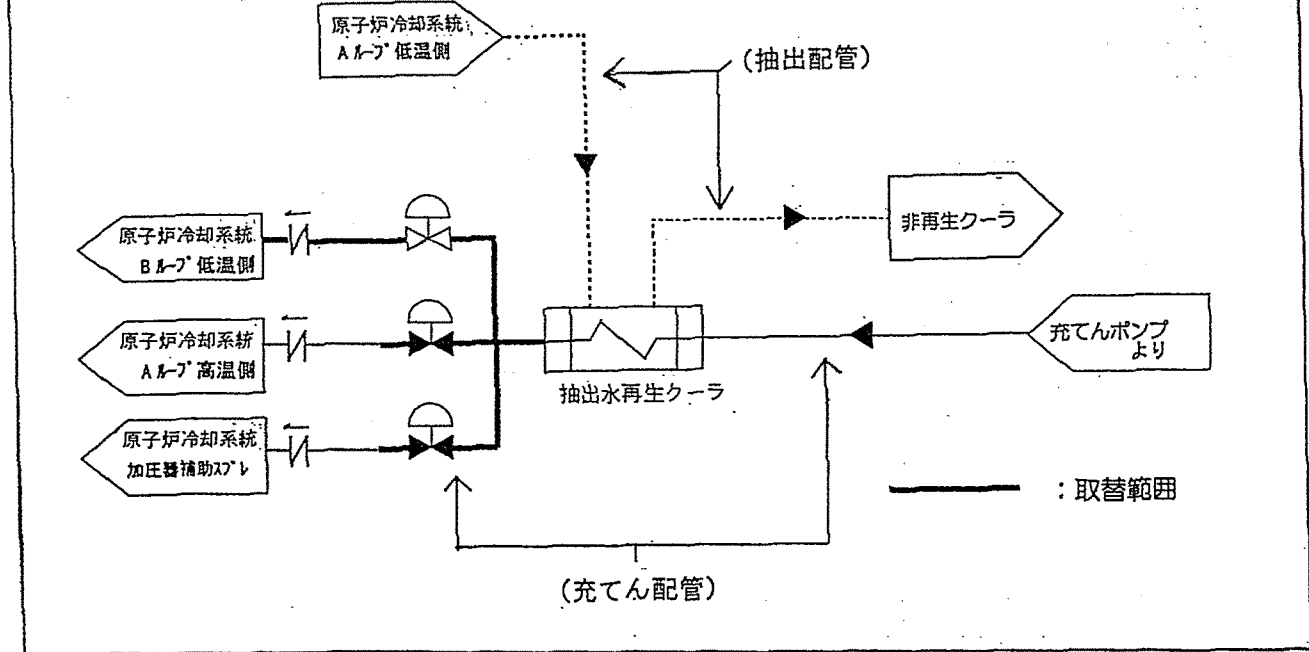
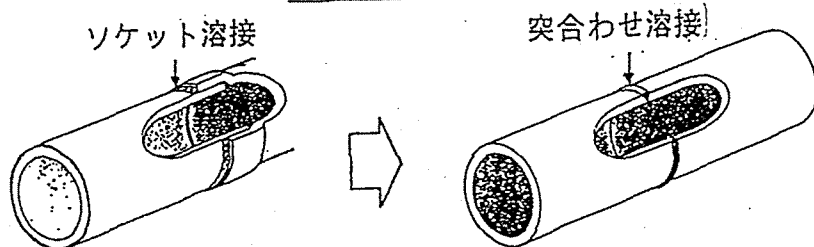
図-4 充てん配管継手部他取替工事概要図

充てん配管については温度変化が大きく溶接箇所が応力の集中の影響を受けやすい形状であることから、通常の点検に加え、計画的に自主点検を行い健全性を確認している。

信頼性の向上を図るために充てん配管を取り替えるとともに、抽出水再生クーラ下流の配管の一部について、配管の継手形状をソケット溶接から応力集中が小さい突合わせ溶接に変更する。

配管を突合わせ溶接に変更することにより、溶接部の点検箇所が減少でき被ばく低減を図ることができる。

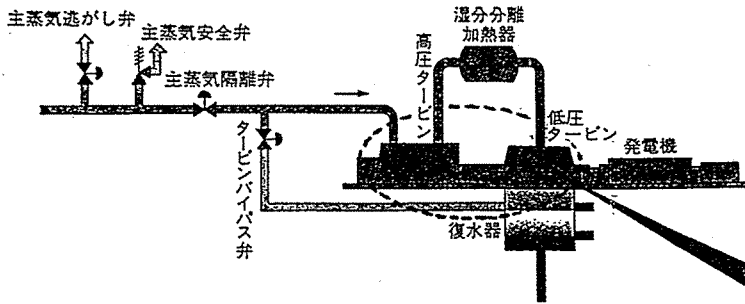
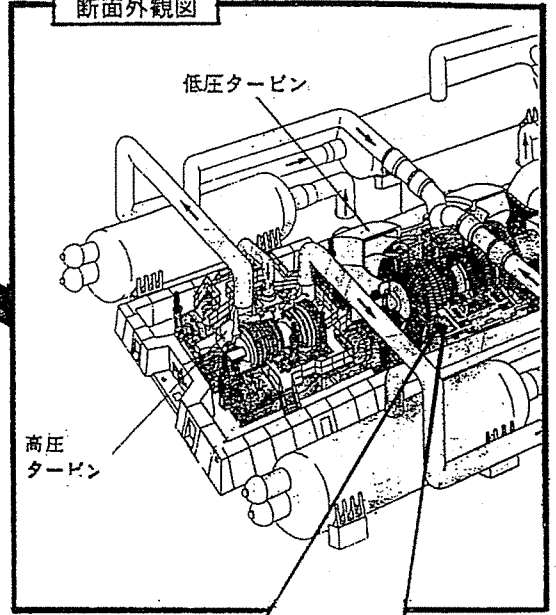
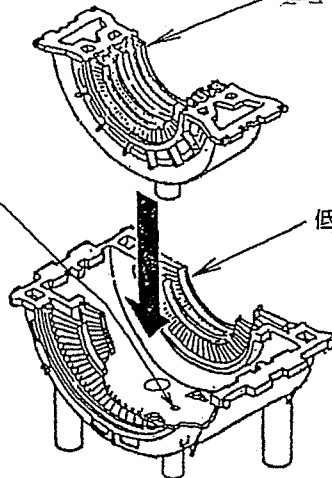
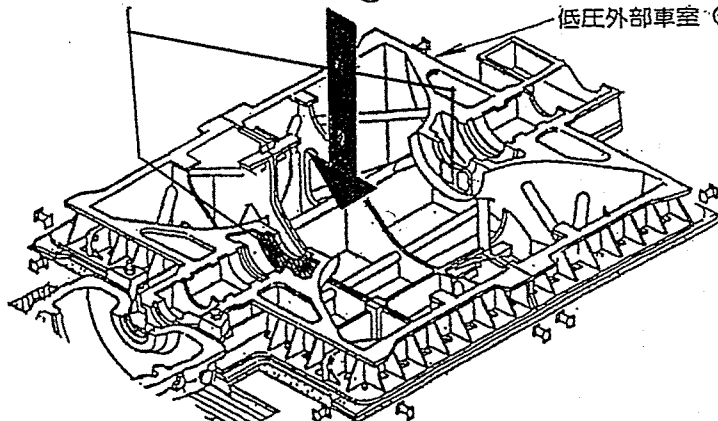
図-5 低圧タービン外部車室グランド部他補修工事概要図

低圧タービン外部車室下半部グランド取付面および第2内部車室ドレンオリフィス穴周辺の経年的エロージョン対策として肉盛溶接等補修を実施する。

補修箇所
ドレンオリフィス穴
(1個/低圧タービン)

補修箇所
低圧グランド取付面
(2箇所/低圧タービン)

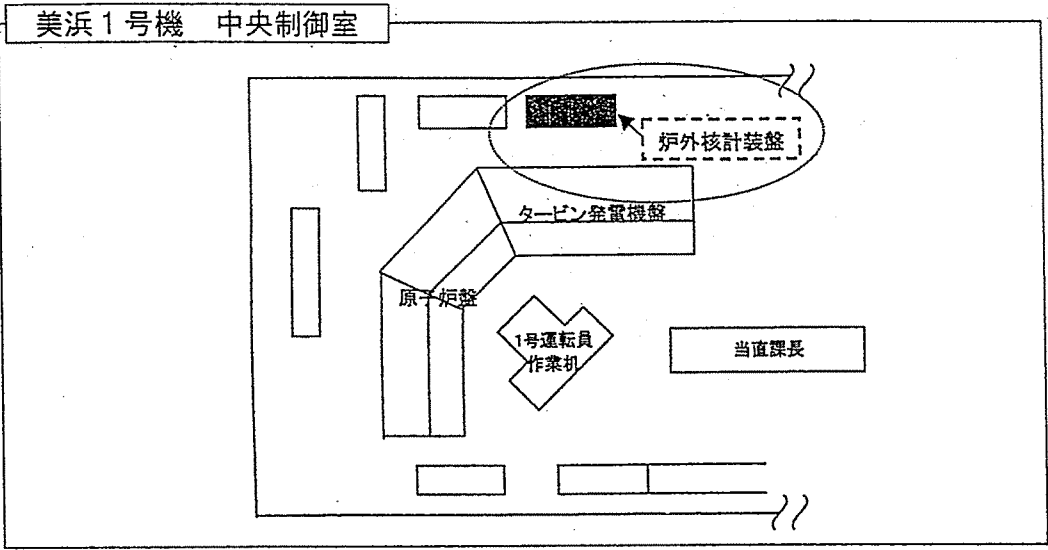
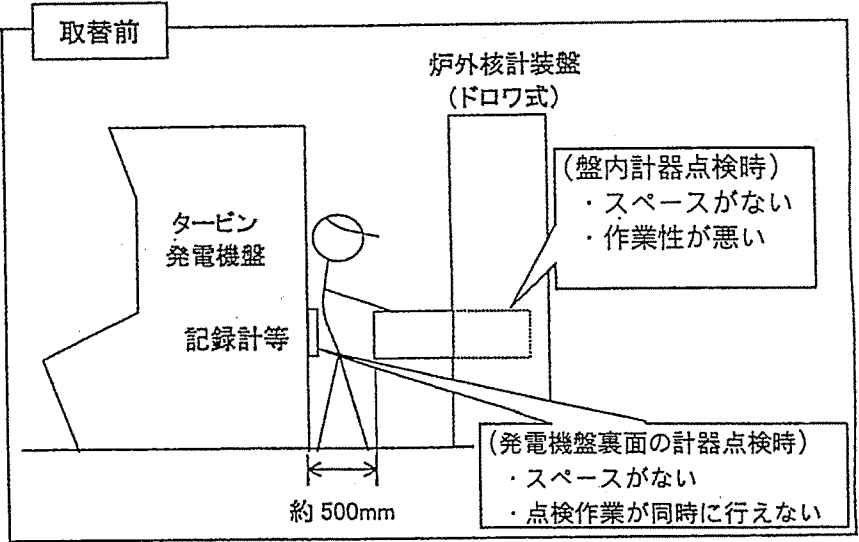
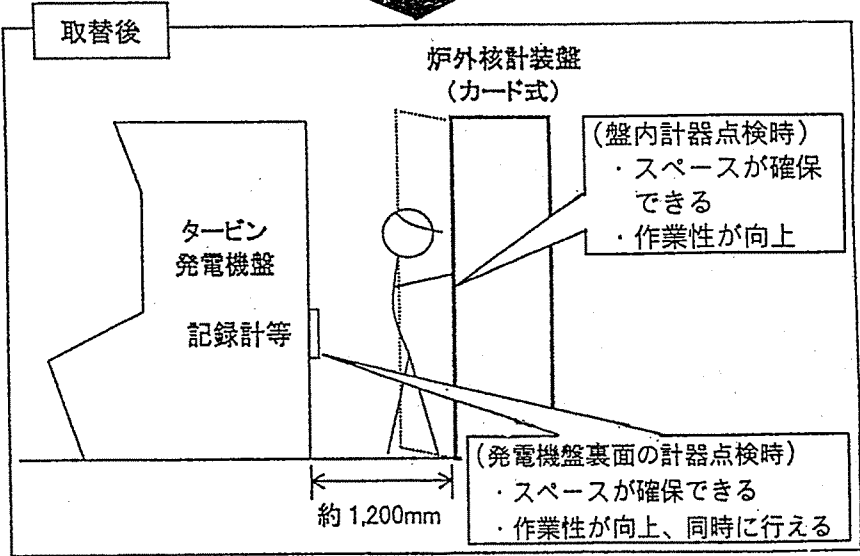
図-6 炉外核計装装置測定処理部取替工事概要図

工事概要
 保守性および作業性向上の観点から、炉外核計装装置測定処理部について、作業時に計器類を引き出すドロウ式から、引き出しを要しないカード式に取り替える。

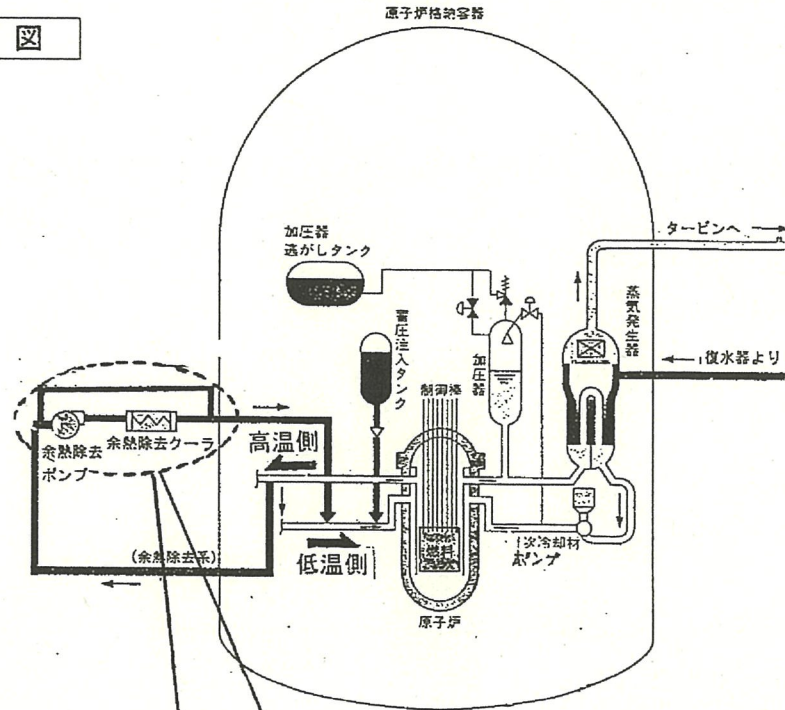
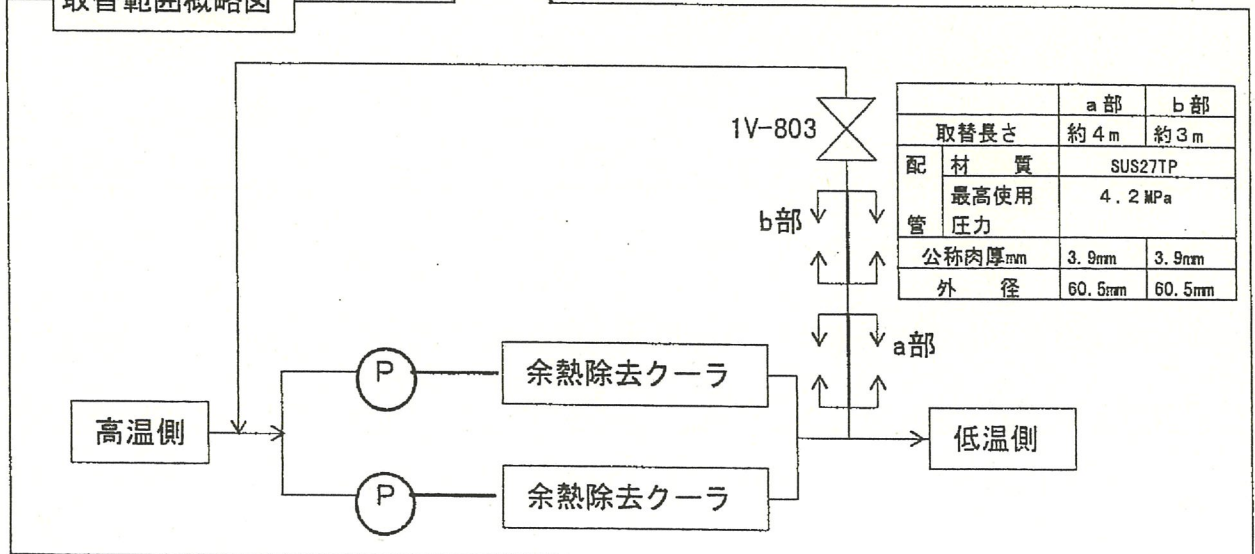
図-7 余熱除去配管の一部取替工事概要図

国内プラントで化学体積制御系のステンレス配管に取り付けられた塩化ビニールテープが原因で応力腐食割れが発生した事例に鑑み、化学体積制御系充てん配管や余熱除去系配管について、配管外面の点検を行い、塩化ビニールテープの取り付け跡が認められた箇所については浸透探傷検査を実施した。

その結果、4箇所で指示が確認されたが、2箇所については、配管外表面の手入れを行い指示模様は消えた。また、余熱除去ポンプミニマムフロー配管*3)(外径60.5mm)で認められた2箇所については、超音波探傷検査で、指示の最大深さが約1.8mm(公称肉厚3.9mm)と確認され、当該配管の必要厚さ(1.2mm)を満足しているが、今後の継続的な点検に伴う作業性等を勘案し、同種配管に取り替えた。

伊方1号機の充てん配管耐圧検査中の漏えい事象に対する水平展開として、充てん配管他の配管外面点検を行っていたところ、余熱除去系統他で116箇所に塩化ビニールテープ^{※1}の付着物が確認され、これらについて浸透探傷検査を行ったところ、4箇所で見出された。

このうち、2箇所については手入れを行ったところ指示模様は消えたが、余熱除去ポンプミニマムフロー配管^{※2}に確認された2箇所については、超音波探傷検査により確認したところ、最大深さは約1.8mmであり、当該配管の肉厚は、技術基準上の必要肉厚を満足しているが、今後の継続的な点検作業を勘案し、念のため同種配管に取り替えました。

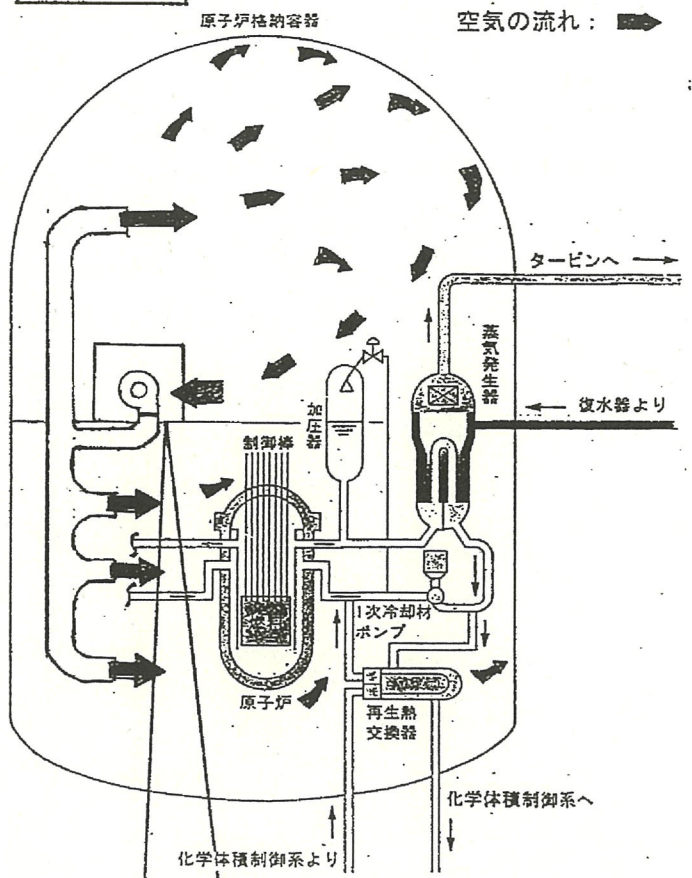
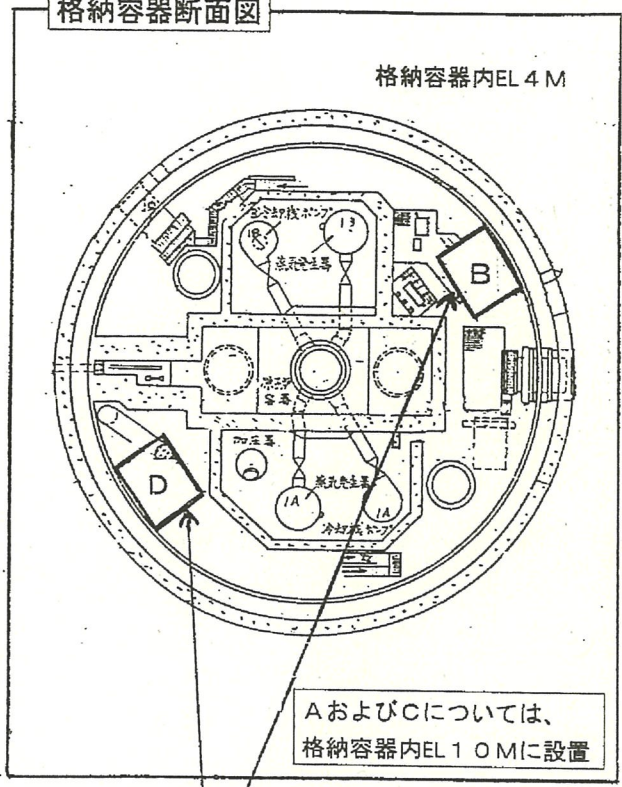
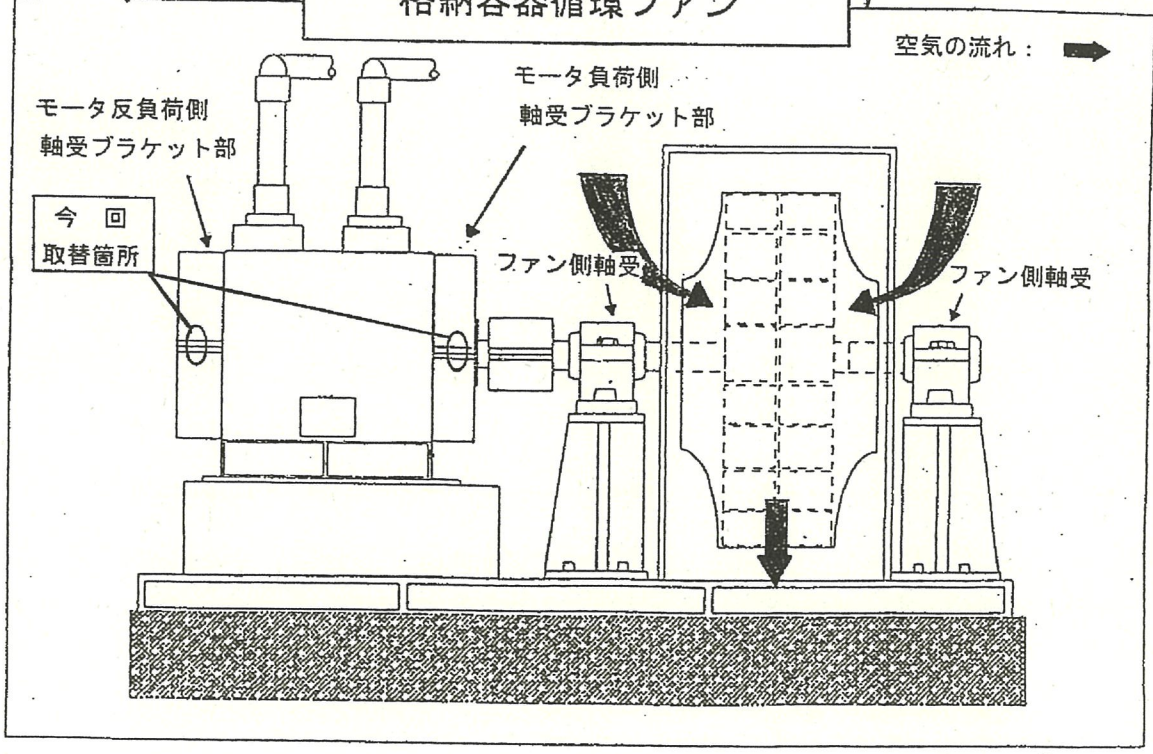
格納容器循環ファンモータ軸受取替概要図

平成14年8月、美浜発電所2号機で発生したA-格納容器循環ファンの手動停止事象に鑑み、美浜2号機と同様の機能を持った格納容器循環ファンモータについては、4台とも軸受交換を実施している。

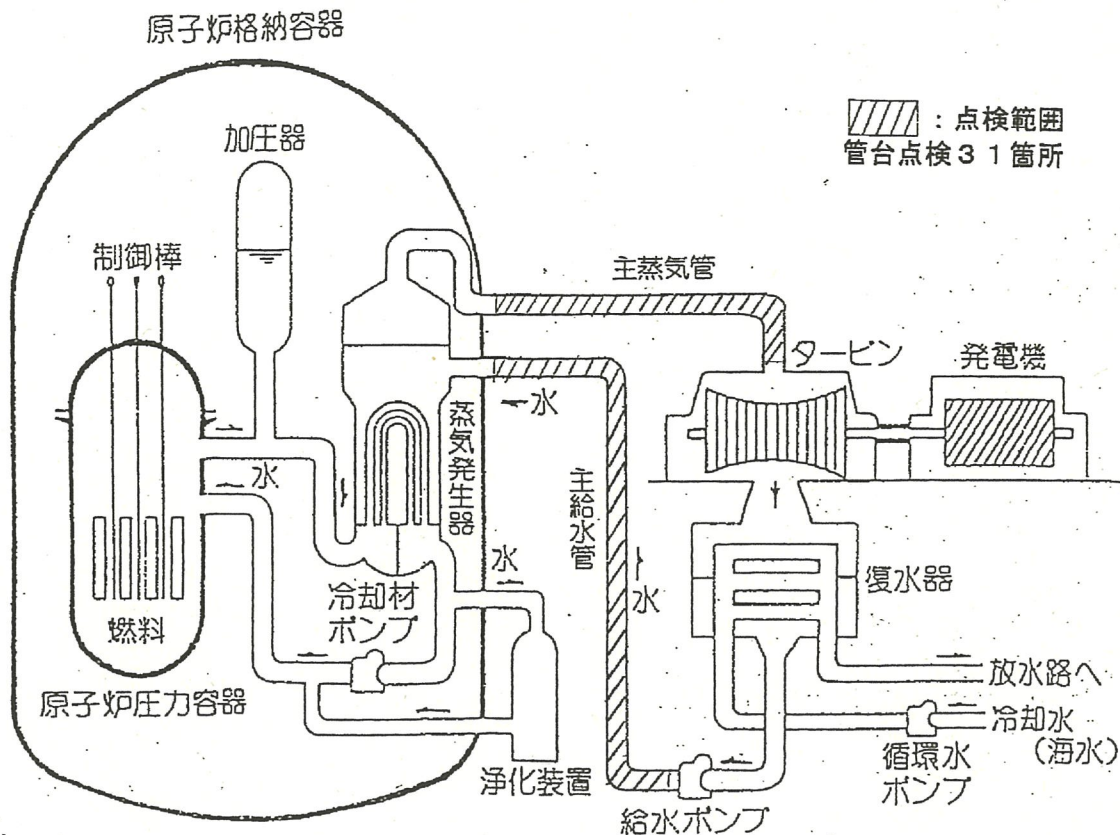
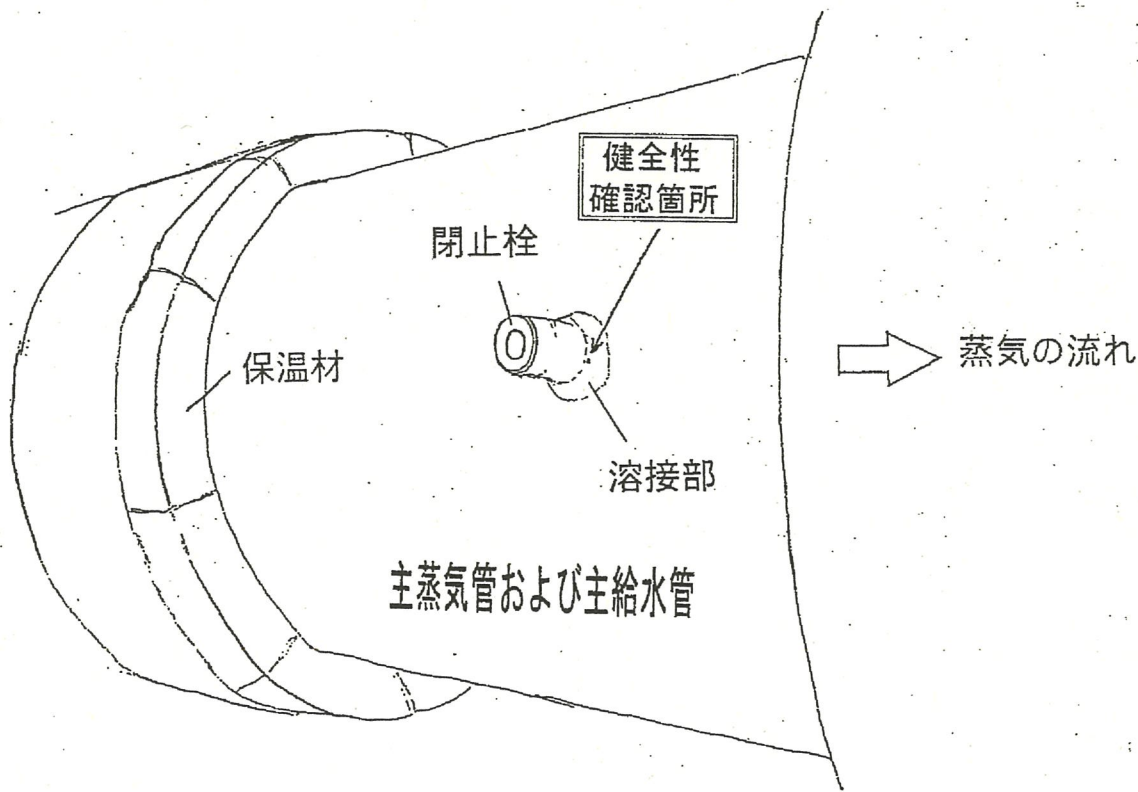
主蒸気管他管台点検箇所概要図

平成13年6月、美浜発電所2号機で発生したB-主蒸気管からのわずかな蒸気漏れ事象に鑑み、漏えいが認められた管台と類似の管台(31箇所)について、磁粉探傷試験を実施し健全性を確認している。
