敦賀発電所2号機の原子炉手動停止について (高圧タービン付近での保温材からの発火とその後の状況)

敦賀発電所2号機 タービンNo. 2軸受付近の発煙現場の状況

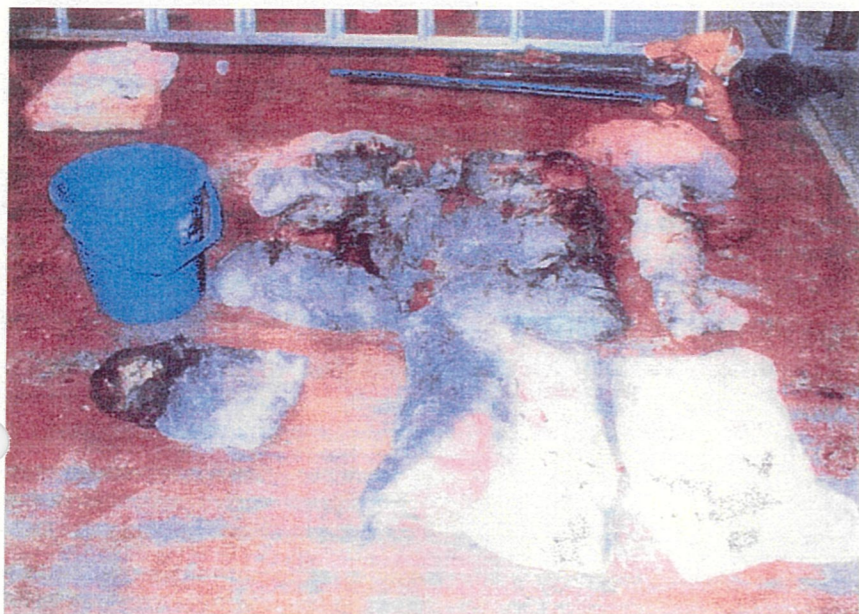
タービンNo. 2軸受部では、12日15時過ぎからわずかな潤滑油の漏えいが認められていたことから、No. 2軸受部から漏れた出た潤滑油が、軸受部の下部に設置されていた保温材（形は枕状、素材はロックウール）に染み込み、周囲の高温環境下で過熱され、発煙し、発火した可能性が高いと考えられる。

取外した保温材

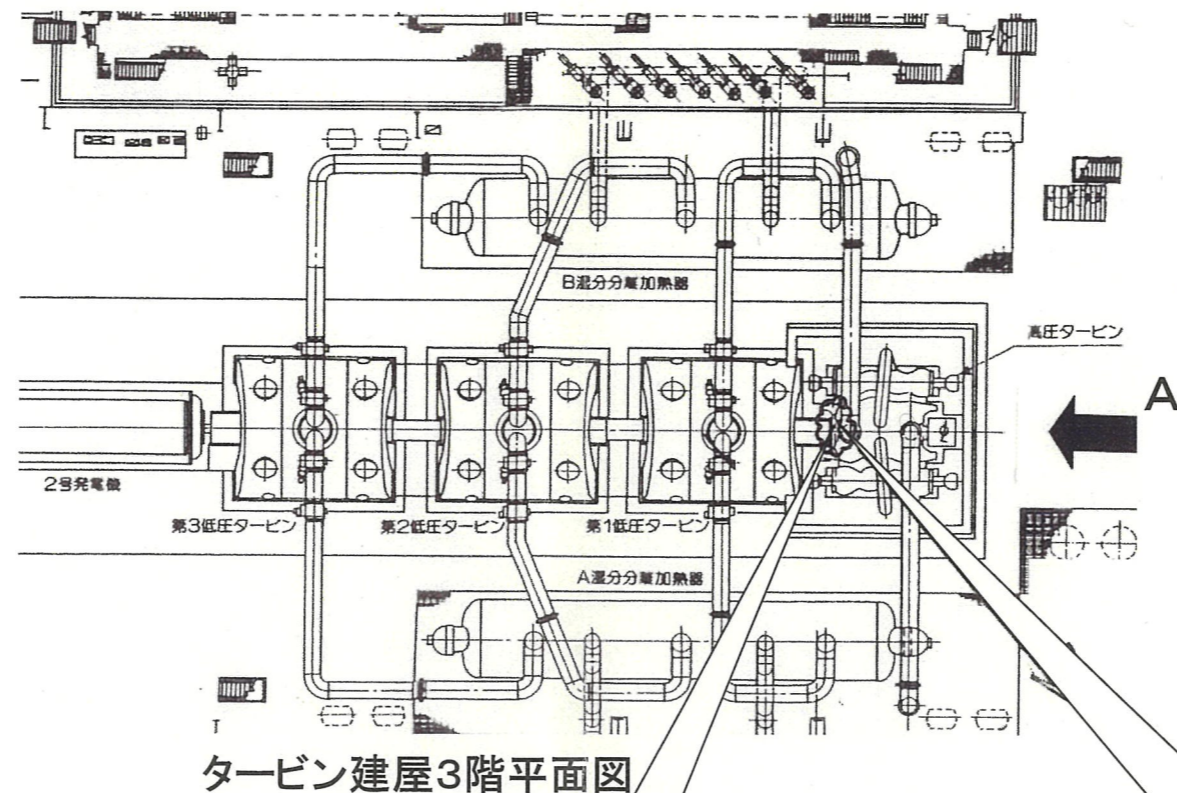
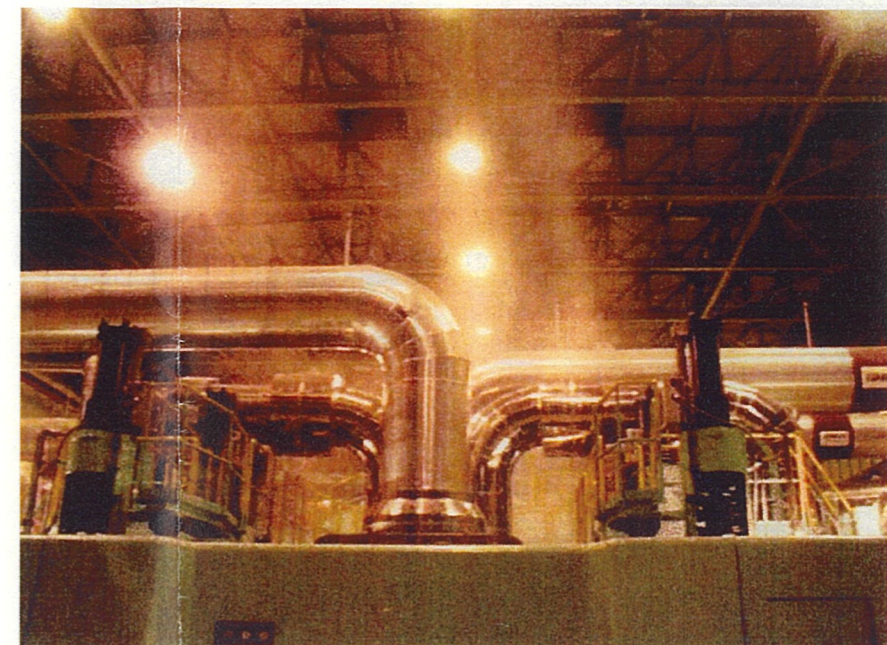
敦賀発電所2号機（加圧水型軽水炉；定格出力116.0万kW）は、定格熱出力一定運転中のところ、12月12日、タービン建屋3階にある高圧タービンNo. 2軸受部から潤滑油が2階の床面にわずかに滴下していたため、19時頃から床面の清掃作業を実施した。作業完了後の19時20分頃、高圧タービンのNo. 2軸受部（発電機側）付近から発煙が生じているのを運転員が確認した。

発煙状況(A矢視)写真

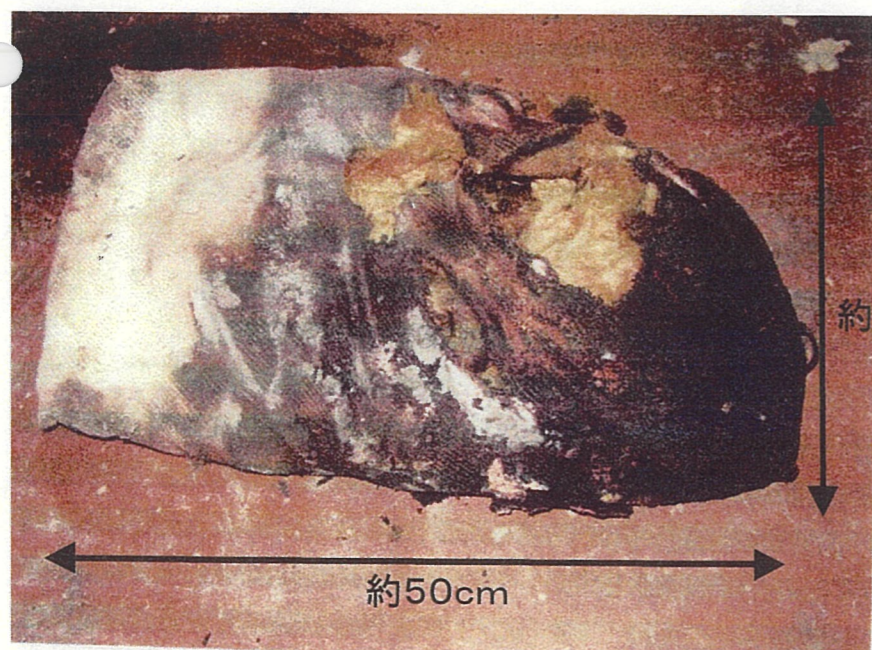
燃えた保温材

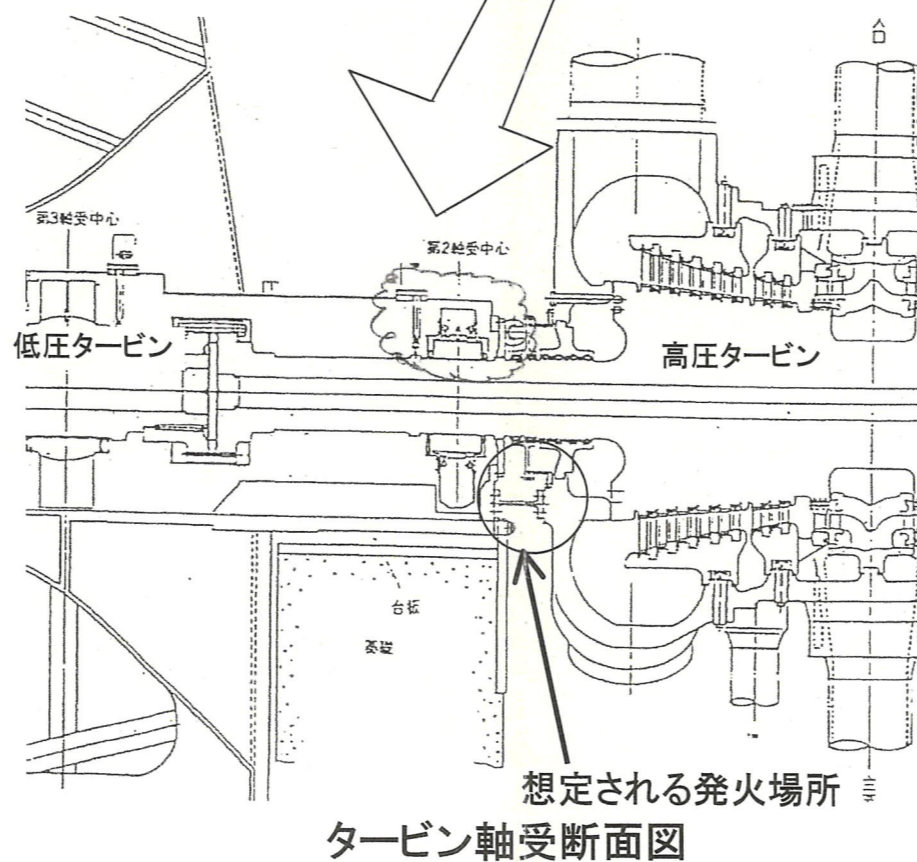
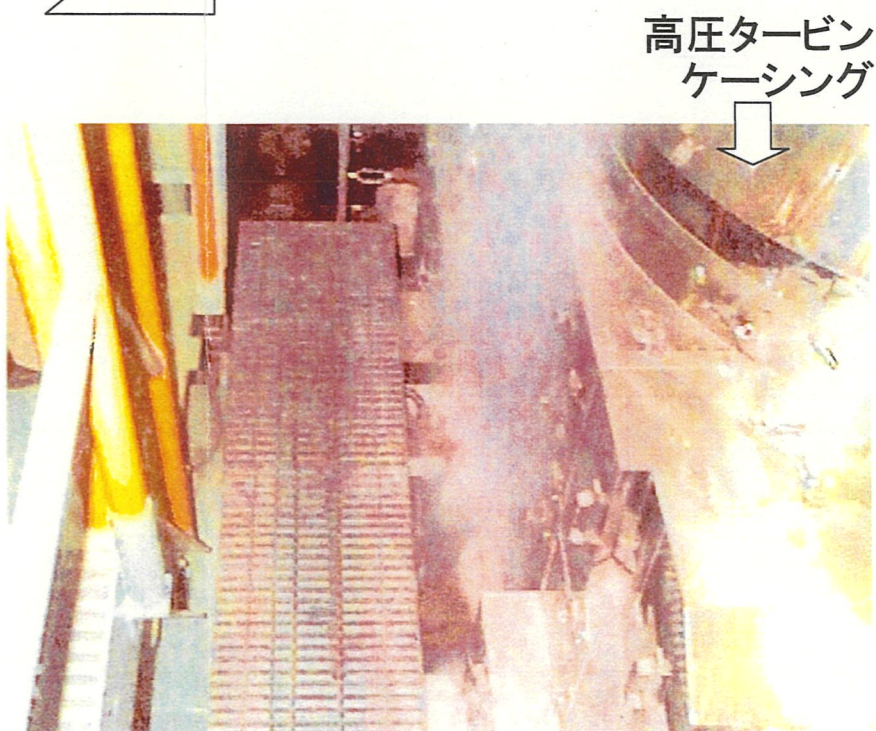
発煙部写真
