敦賀発電所1号機の原子炉起動と調整運転開始について (第28回定期検査)

敦賀発電所1号機（沸騰水型軽水炉；定格電気出力35.7万kW）は、平成15年6月14日から第28回定期検査を実施していたが、8月7日に原子炉を起動し、同日、臨界となる予定である。

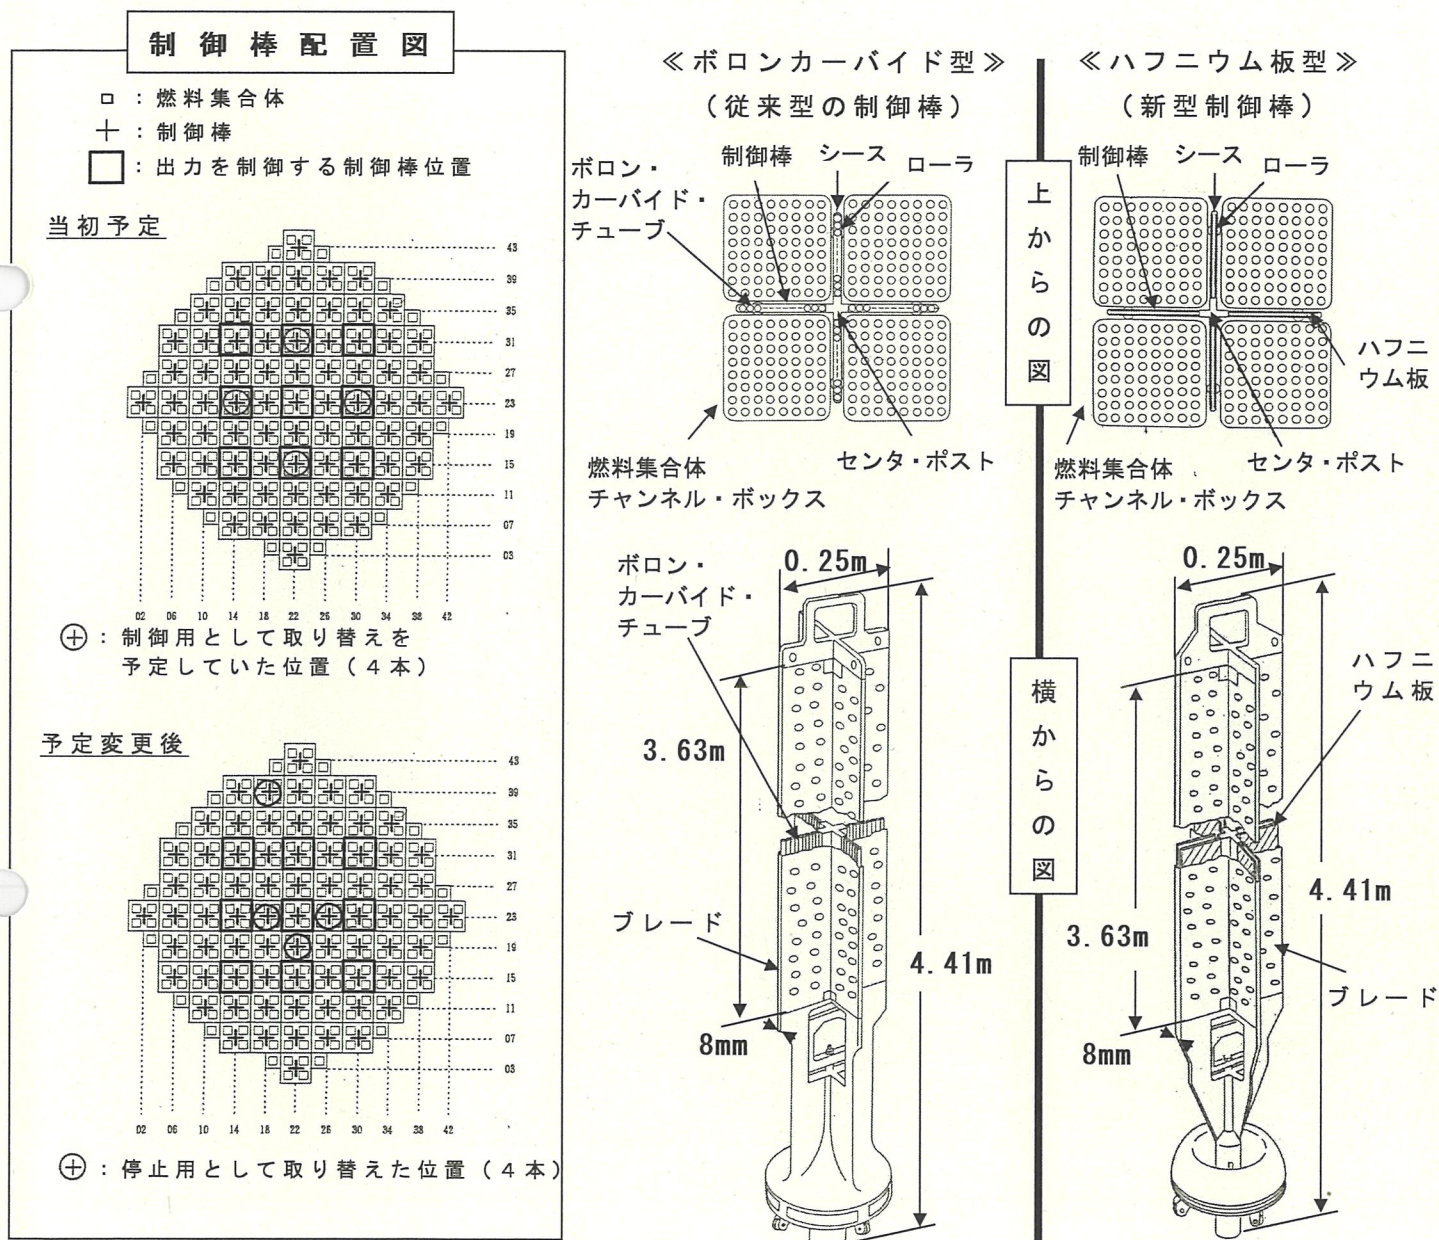
制御棒取替工事

炉内の制御棒73本のうち4本について、放射性廃棄物の低減を図るため、従来の制御棒に比べて炉内で長期間使用することができる新型制御棒に取り替えた。

なお、今定期検査の中で実施した「制御棒点検工事」で、前回定期検査で装荷した新型制御棒の表面にひび割れが確認されたことから、今定期検査で装荷する新型制御棒4本については、当初予定していた制御用としてではなく、原子炉停止時のみ炉心に挿入される停止用として使用することとした。

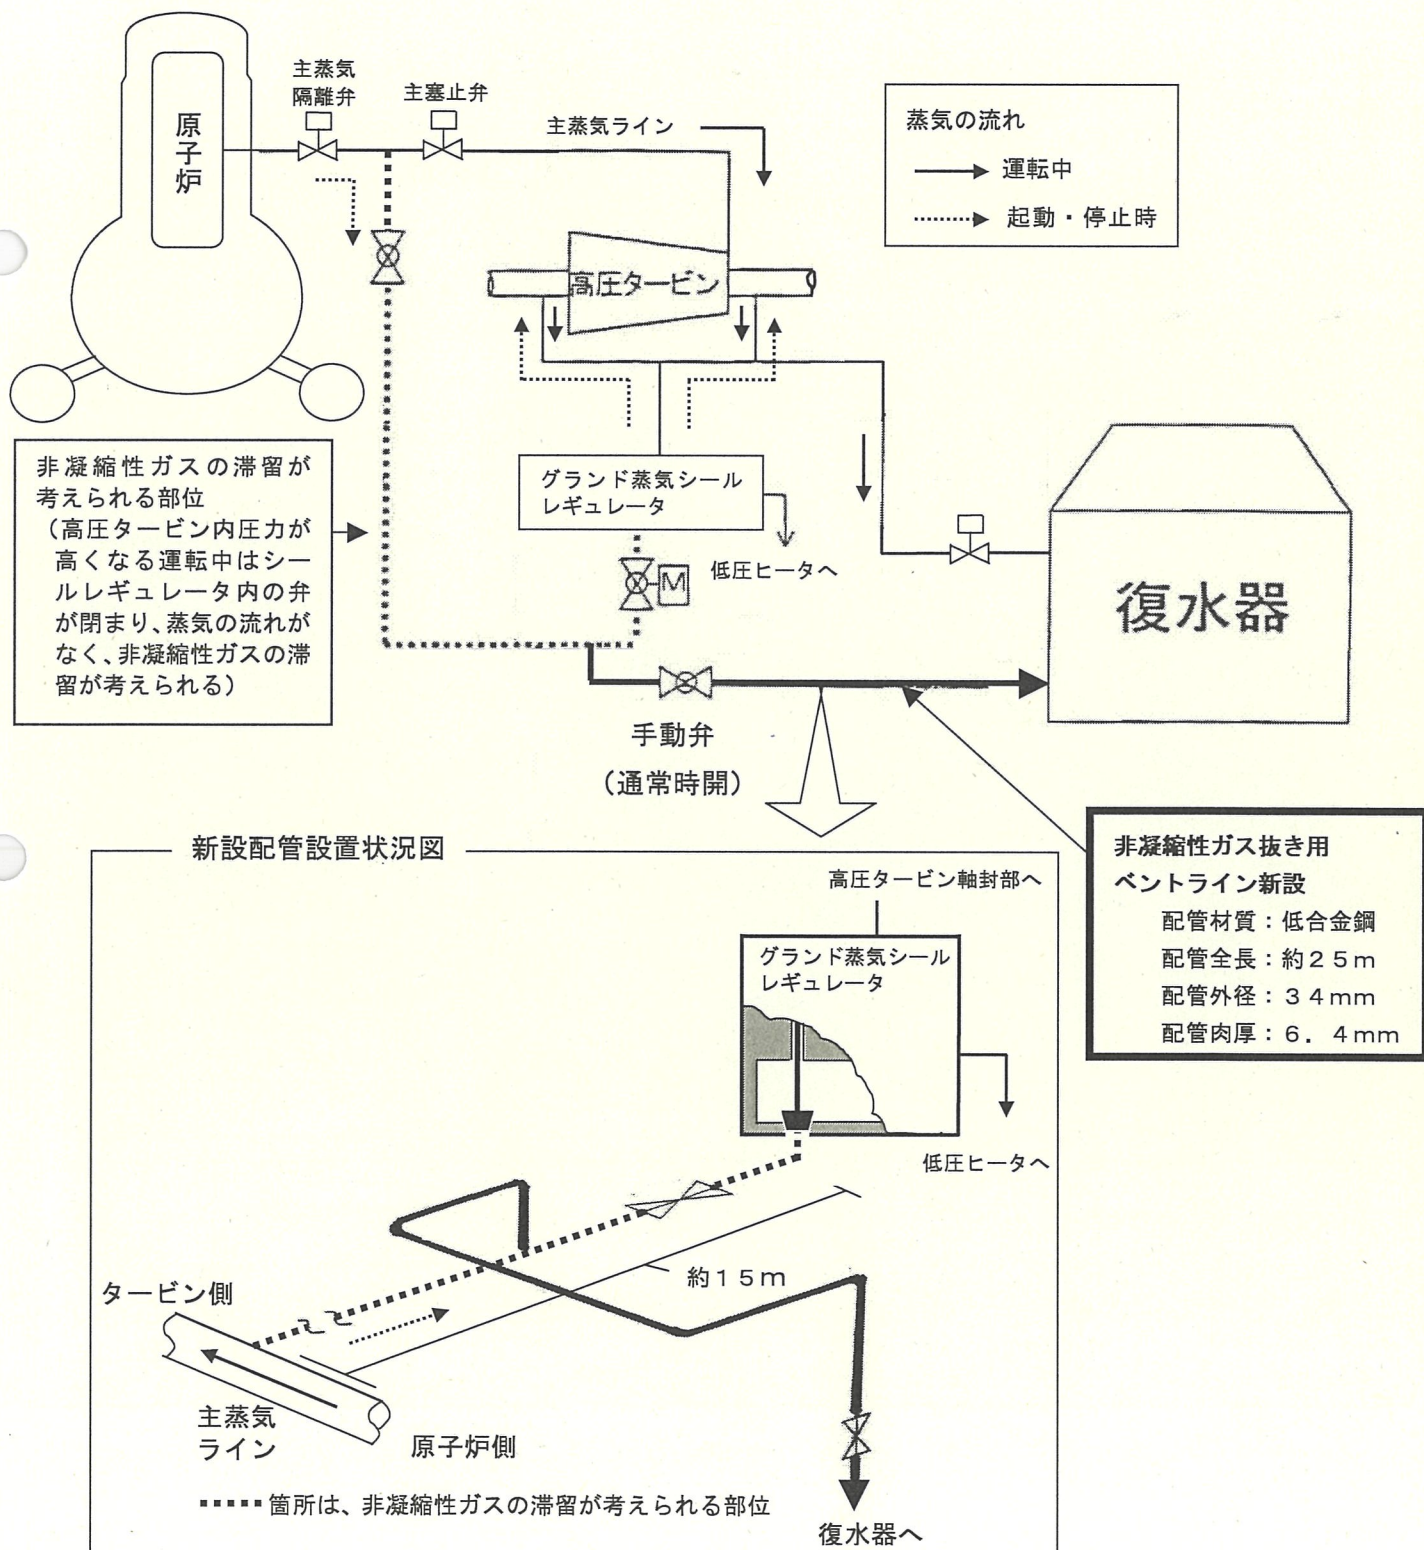
タービングランド蒸気系配管ベントライン設置工事

国内プラントにおいて、配管の一部に滞留していた非凝縮性ガス（水素、酸素）が、高温の蒸気により急速に燃焼し配管を破断させた事例に鑑み、非凝縮性ガスが滞留する可能性があるタービングランド蒸気系配管に、ガス抜き用のベントラインを新たに設置した。

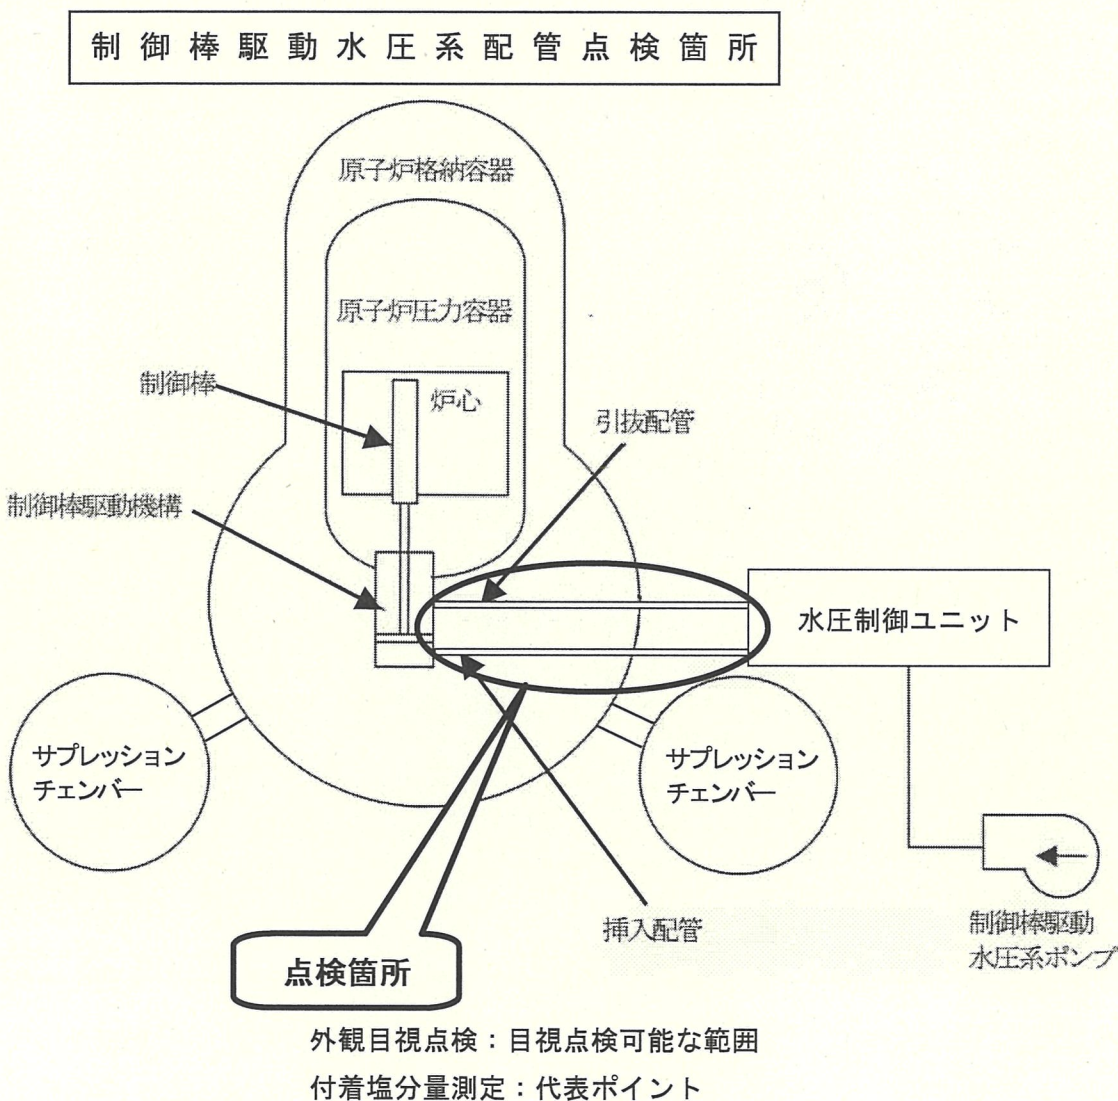
制御棒駆動水圧系配管等ステンレス配管点検工事

国内プラントにおいて、制御棒駆動水圧系配管に海塩粒子が付着し応力腐食割れが発生した事例に鑑み、制御棒駆動水圧系配管や安全上重要な配管で建設時や配管取替時に塩害対策を行っていないステンレス配管について、外観目視点検および配管表面の塩分付着量測定（121箇所）を実施した。

調査の結果、19箇所で見錆を確認するとともに、6箇所で見付着量が高い値を示したことから、これらの箇所について浸透探傷検査を実施したところ、有意な指示は確認されなかった。念のため、これらの箇所については、配管表面の洗浄を行った。

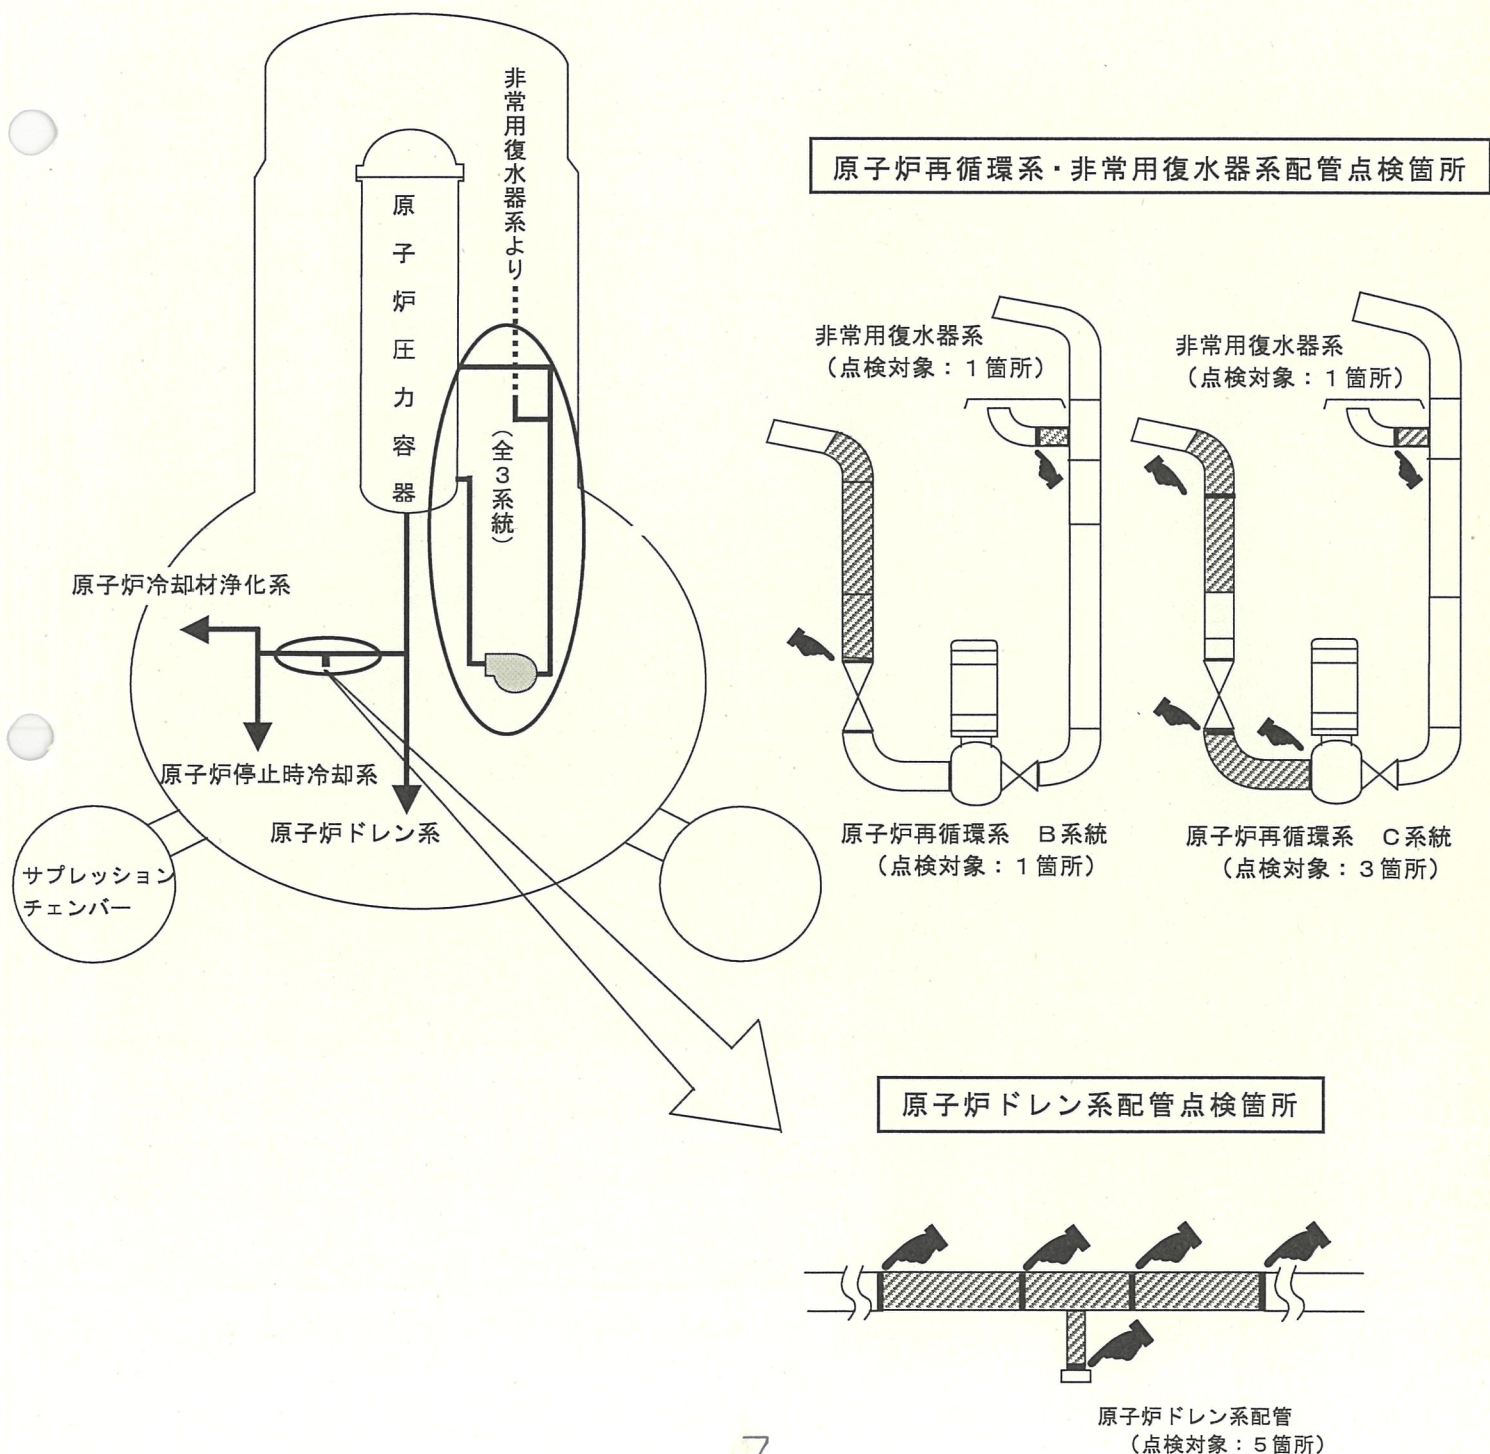
原子炉再循環系配管等点検工事

国内プラントにおいて、SUS316L系（ステンレス）材を用いた原子炉再循環系配管の溶接継手部にひび割れが確認された事例に鑑み、原子炉冷却材圧力バウンダリのうち、SUS316L系材を用いた原子炉再循環系配管等の溶接継手部（11箇所）について、超音波探傷検査を行い、異常がないことを確認した。

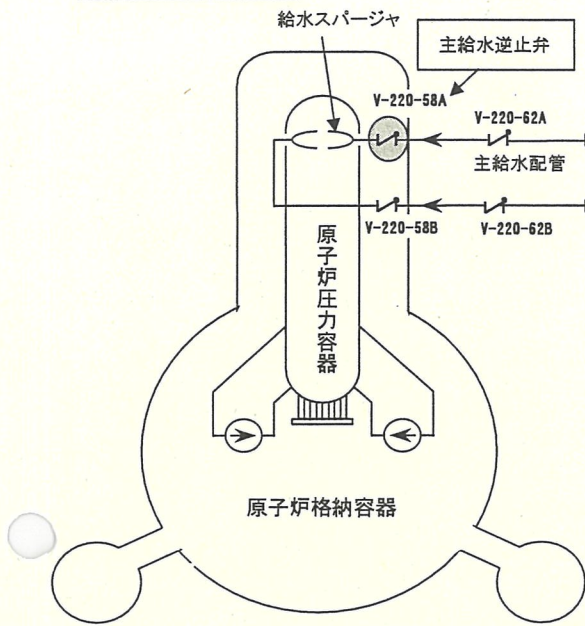
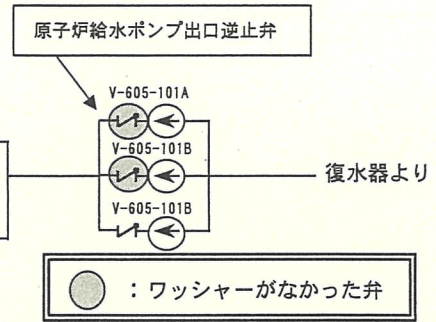
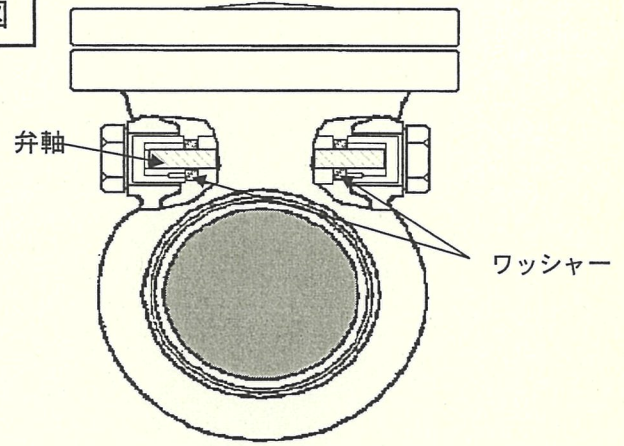
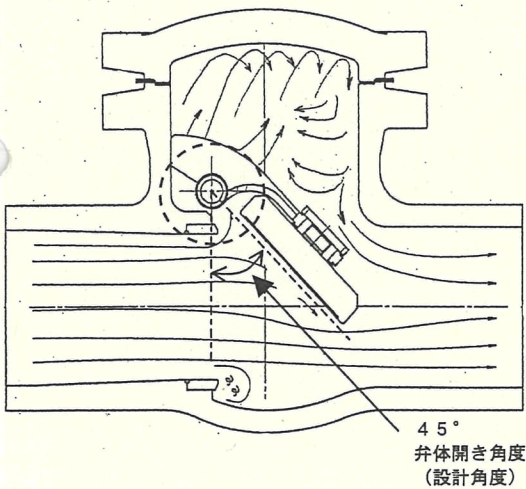
主給水逆止弁等の構成部品の紛失

主給水逆止弁1台および原子炉給水ポンプ出口逆止弁2台で、弁軸の両端に取り付けているワッシャーが紛失していることを確認した。紛失した主給水逆止弁のワッシャー(ステンレス製)は、給水スパージャーフローノズル内から、また、原子炉給水ポンプ出口逆止弁のワッシャー(銅合金製)は、第4給水加熱器(B)水室内から回収した。

弁の分解点検の結果、通常、弁体開き角度は約45度に調整されるべきところ、主給水逆止弁は、約35度であることが確認された。

また、模擬試験の結果、弁体開き角度45度の場合は、ワッシャーは弁体内の水流により回転することが、弁体開き角度約35度の場合は、ワッシャーが大きく揺動することが判明した。

以上のことから、主給水逆止弁のワッシャーは、ワッシャーの一部に偏摩耗が進展し、脱落したと推定された。また、原子炉給水ポンプ出口逆止弁のワッシャーは、比較的軟らかい銅合金材料が使われていたことが、摩耗減肉の進展を助長したと推定された。

対策として、主給水逆止弁については、弁軸およびワッシャーを同材質の新品に、また、原子炉給水ポンプ出口弁については、耐摩耗性の高いステンレス製に取り替えた。また、弁体開き角度が小さかった主給水逆止弁については、基準値(45度)に調整した。

さらに、次回定期検査において、これらの弁については、保守性を勘案し、ワッシャーを必要としない構造の弁体に取り替えることとした。

弁番号	材質	対策
主給水逆止弁 V-220-58A 58B 62A 62B	ワッシャー : SUS403 弁軸 : SUS431	<ul style="list-style-type: none"> ワッシャーおよび弁軸を同材質の新品に取り替えた。 58A および 62B の弁体開き角度の調整を実施した。 作業手順書に弁体開き角度調整の実施を明記した。 次回定検で、ワッシャーを必要としない弁体構造に変更する。
原子炉給水ポンプ出口逆止弁 V-605-101A 101B 101C	ワッシャー 101A, B : ニッケル銅合金 101C : BC3 弁軸 : SUS403	<ul style="list-style-type: none"> ワッシャーの材質を SUS403、弁軸の材質を SUS431 として新品に取り替えた。 作業手順書に、弁体開き角度調整の実施を明記した。 次回定検で、ワッシャーを必要としない弁体構造に変更する。

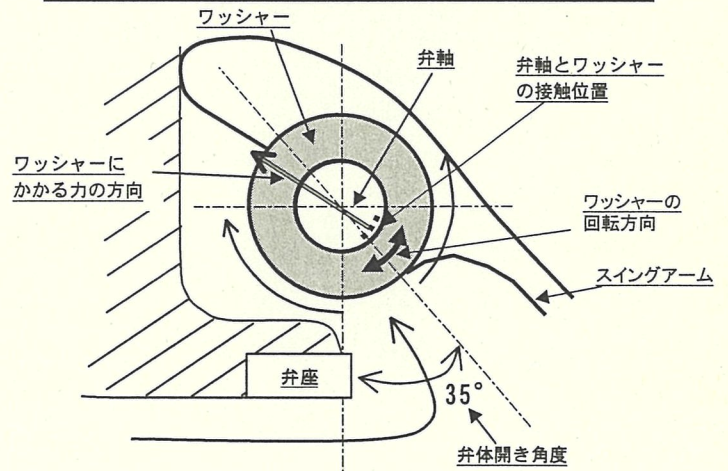
主給水逆止弁 (V-220-58A) の摩耗メカニズム

弁体開き角度が約35°の主給水逆止弁のワッシャーは、弁軸下側に接触しながらワッシャー内側の一箇所に偏った摩耗が発生し、さらに偏摩耗が進展、脱落したものと推定される。

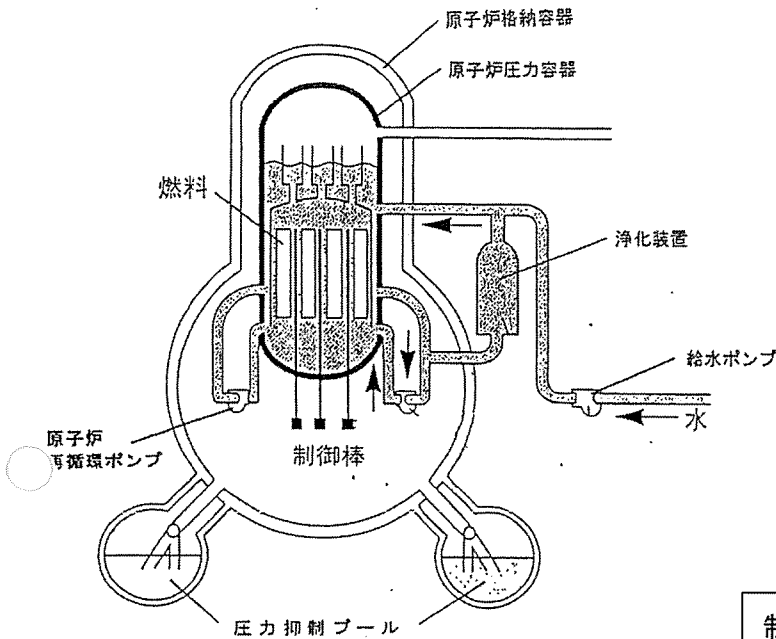
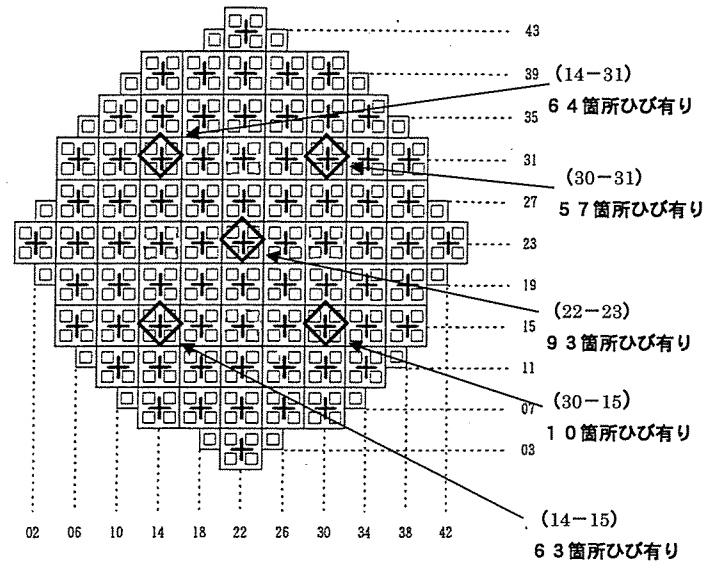
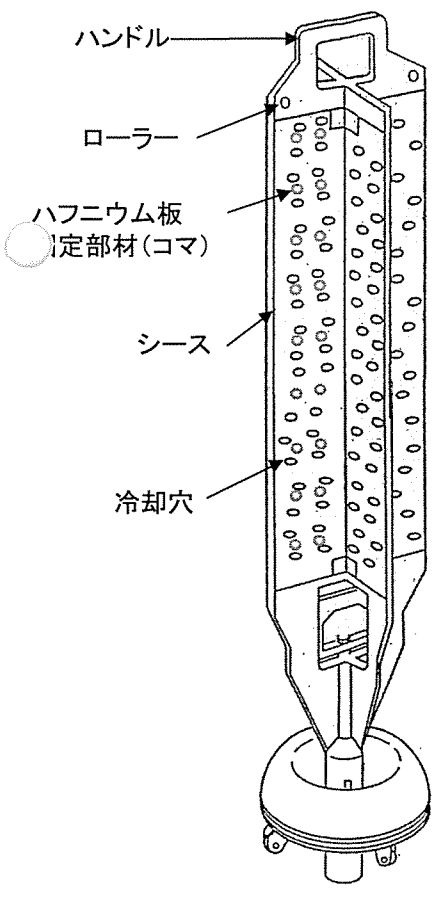
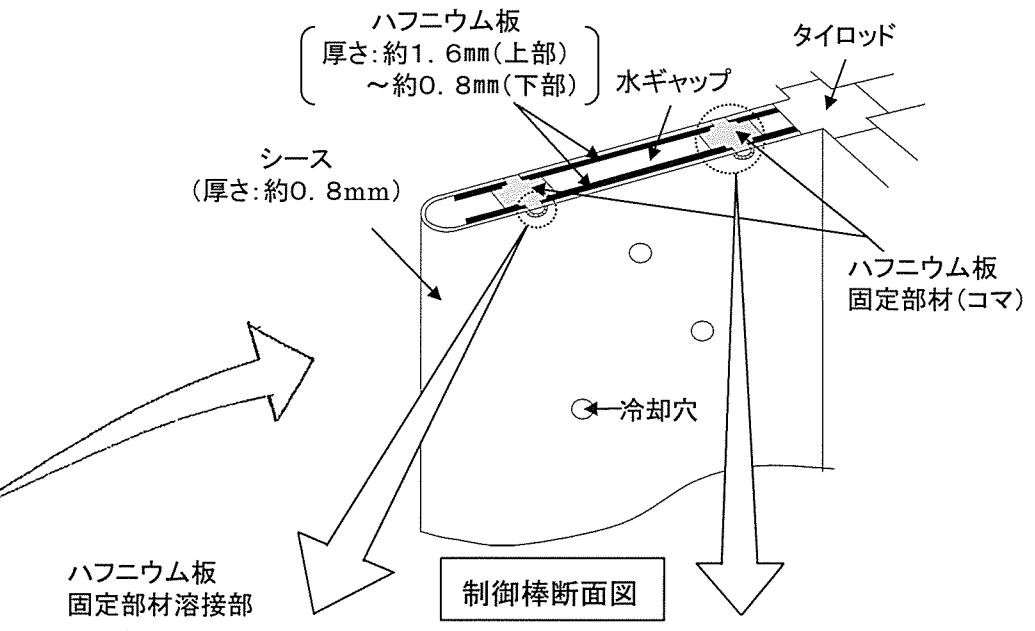
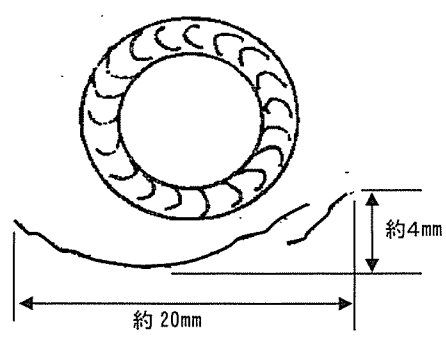
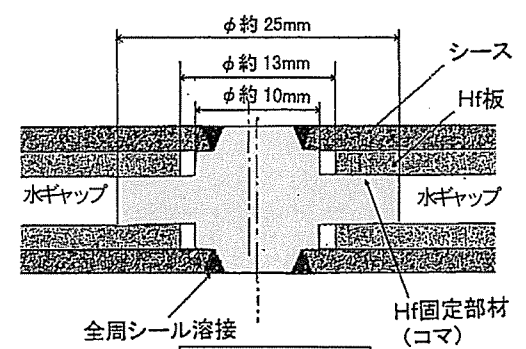
新型制御棒表面のシースとハフニウム板固定部材との溶接部近傍のひびについて

前回定期検査で装荷した新型制御棒(5本)の外観目視点検を実施したところ、制御棒表面のシース(ステンレス材の板)とハフニウム板を固定する部材の溶接部近傍(シース側)に10~93箇所(シース側)のひび割れをそれぞれ確認した。

ひび割れの原因は、観察されたひび割れの特徴から応力腐食割れによるものと推定されている。

制御棒位置図
□: 燃料集合体 308体
+: 制御棒 73本
◇: ひびが見つかった制御棒 (5本)
従来型制御棒 (新品) に取り替え

ひび割れが認められた制御棒については、従来型の制御棒に取り替えた。また、一部の制御棒については、今後、試験施設等にて詳細調査を実施する予定である。

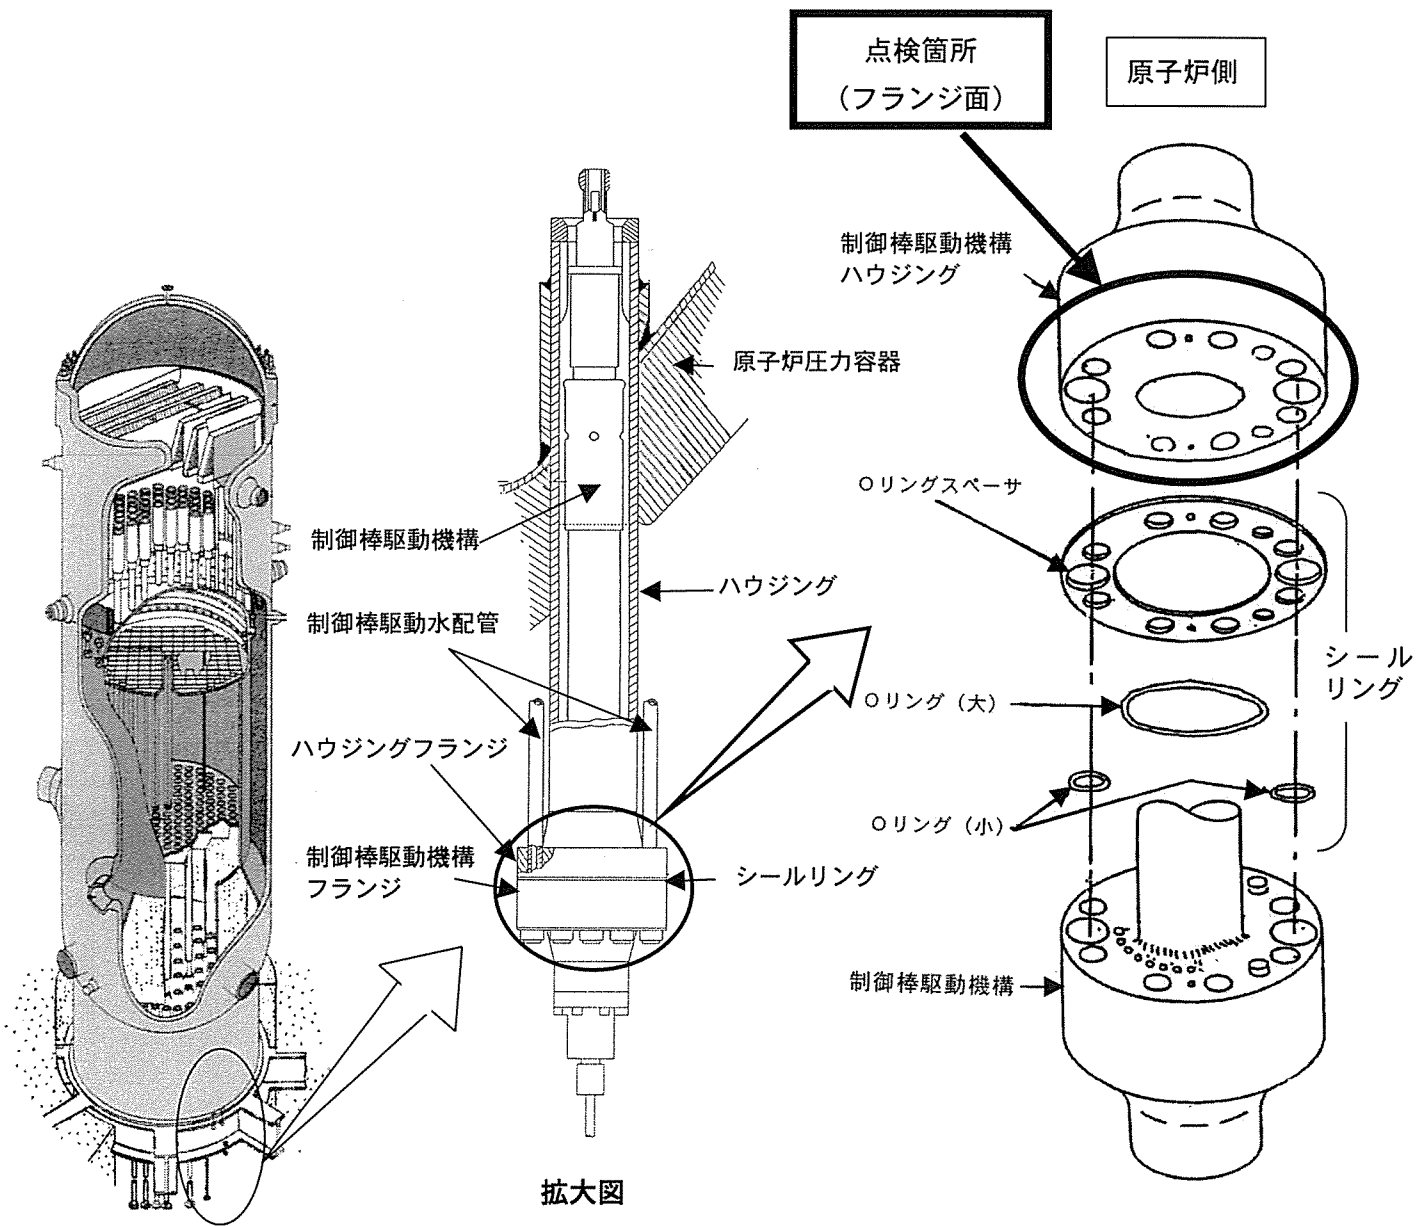
制御棒駆動機構ハウジングフランジ部の点検

平成13年1月、敦賀1号機の第26回定期検査中、制御棒駆動機構の漏えい確認を行った際、駆動機構のハウジングフランジ面の面荒れが原因で、わずかな漏えいが認められた事象に鑑み、今定期検査で取替予定の制御棒駆動機構（12本）のハウジングフランジ面の外観目視点検を行った結果、異常がないことを確認した。

なお、3本については、軽度の面荒れが認められたことから、念のため手入れを行い、原子炉水圧試験において漏えいがないことを確認した。

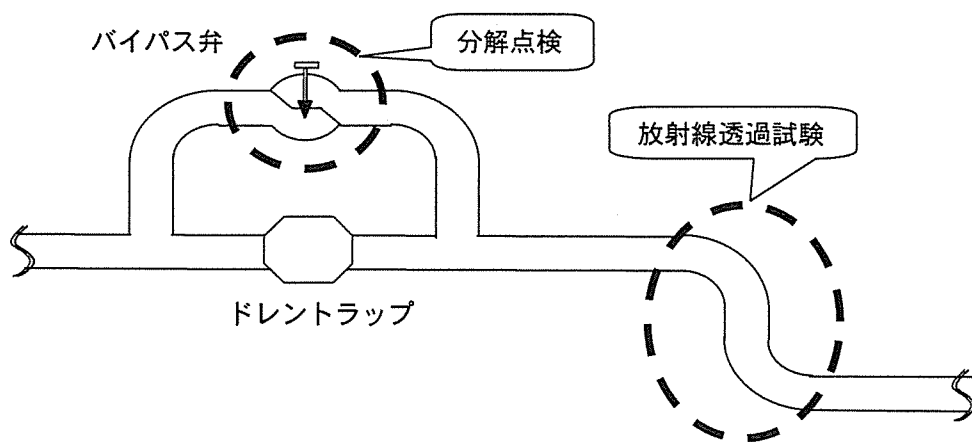
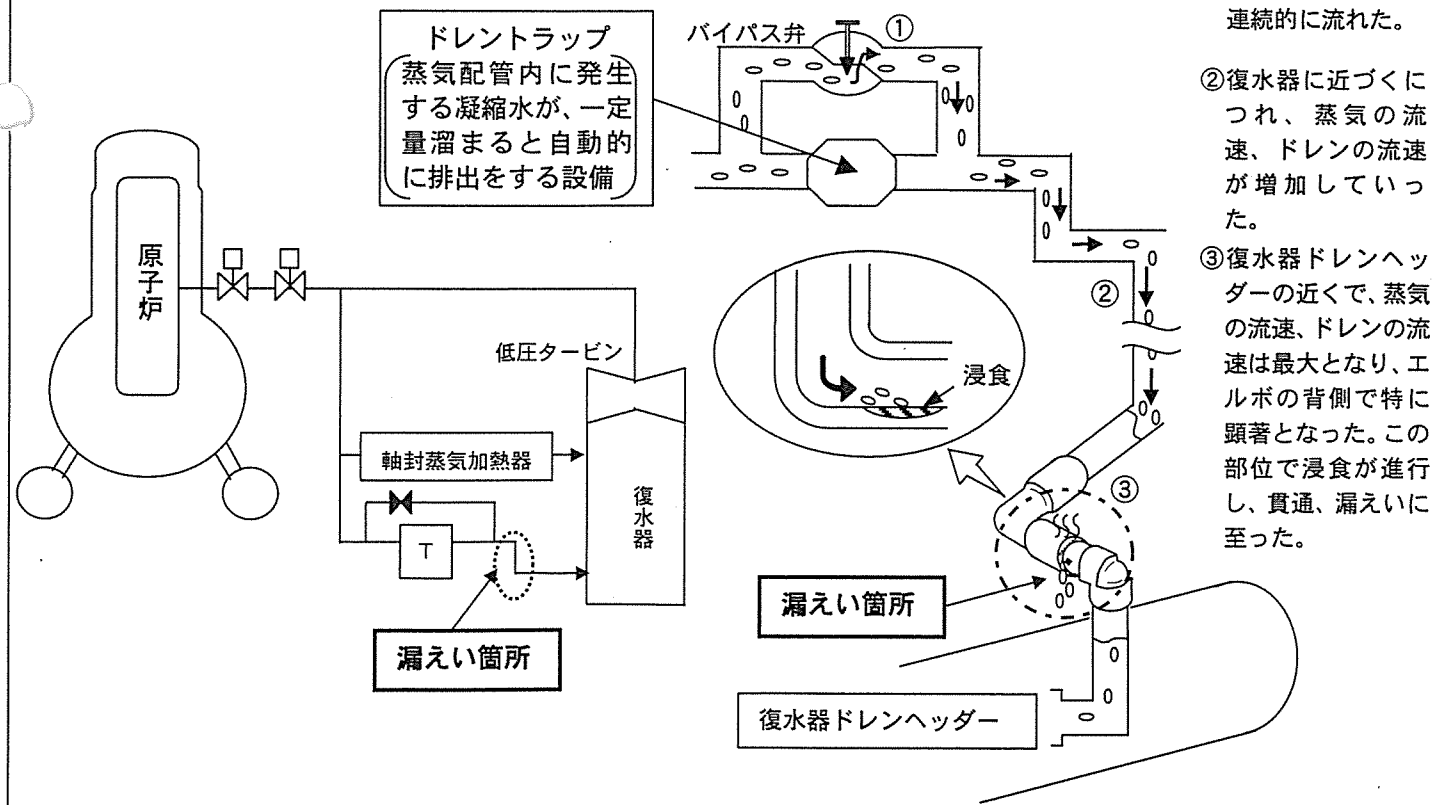
タービン衛帯蒸気ドレン系漏えい事象の概要 (平成13年10月に敦賀発電所1号機にて発生)

平成13年10月、定格出力運転中の敦賀1号機において、弁のシートパスにより発生した高速の蒸気ドレンにより、タービン衛帯蒸気ドレン配管エルボ部が減肉し、蒸気が漏えいした事象に鑑み、類似の蒸気ドレン系配管のエルボ部については放射線透過試験等を、弁については分解点検を行った結果、ともに異常がないことを確認した。

- ①ドレントラップのバイパス弁にシートパスがあったことから、ドレンが連続的に流れた。
- ②復水器に近づくにつれ、蒸気の流速、ドレンの流速が増加していった。
- ③復水器ドレンヘッダーの近くで、蒸気の流速、ドレンの流速は最大となり、エルボの背側で特に顕著となった。この部位で浸食が進行し、貫通、漏えいに至った。
