平成15年 8月28日  
原子力安全対策課  
(15-56)  
<10時50分諸君>

## 新型転換炉ふげん発電所 廃棄物処理建屋の火災警報発報について

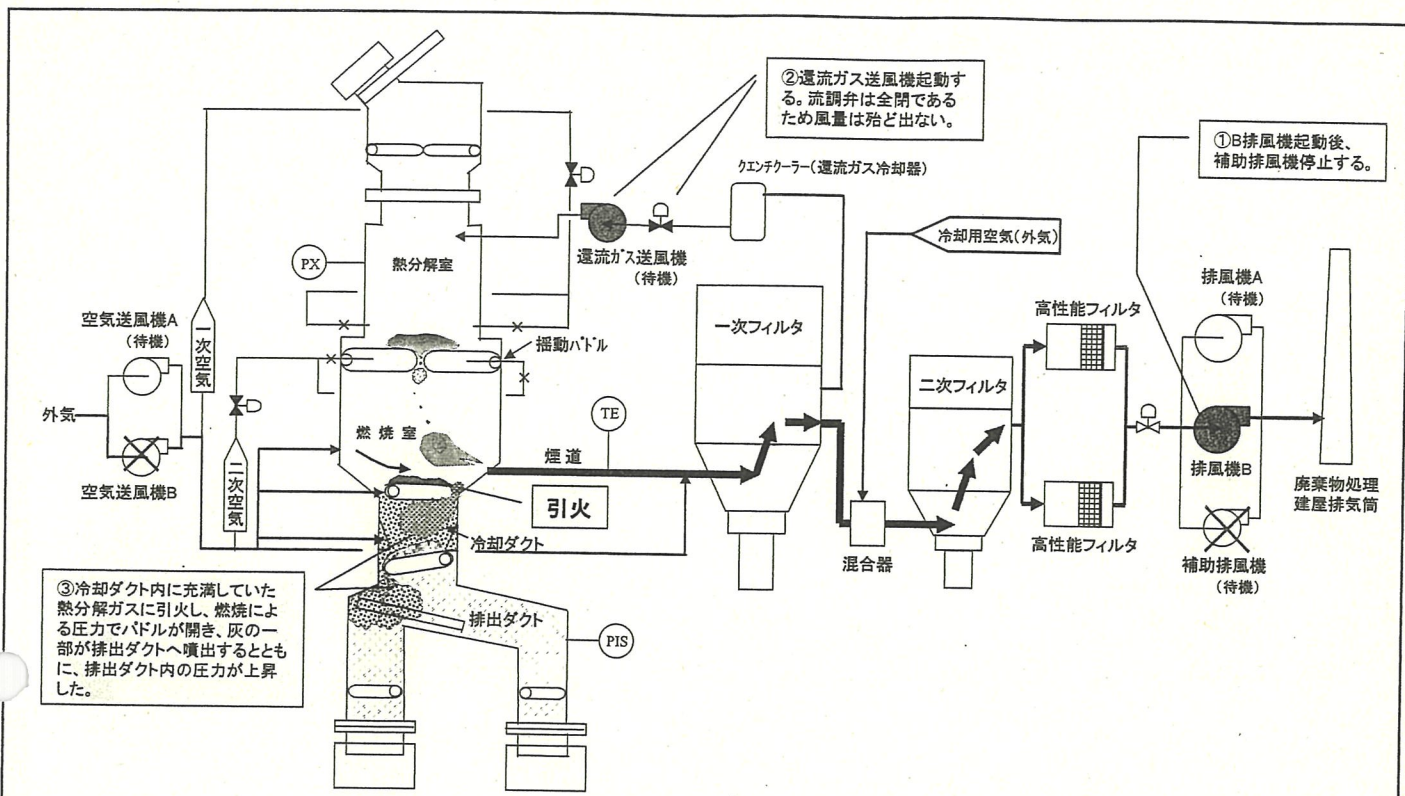
その後、排風機等を起動したことにより、熱分解ガスと混合された冷却ダクト内の空気は燃焼室側へ引かれ、燃焼室の熱により引火し、冷却ダクト内に蓄積した熱分解ガスを異常燃焼させ、冷却ダクト内の圧力が急上昇したと推定された。

⑤ 冷却ダクト内燃焼

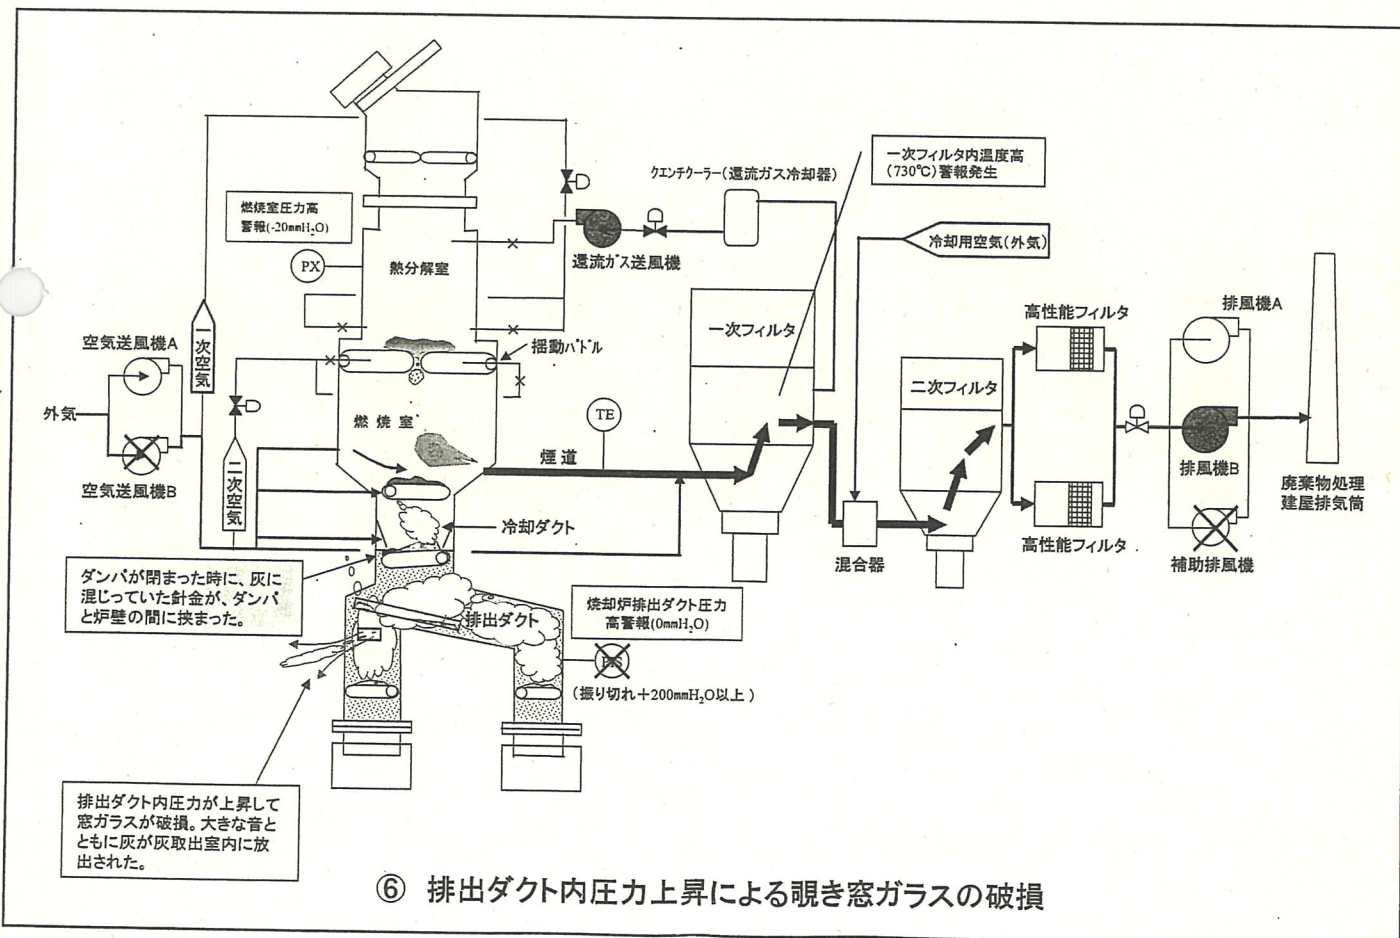
冷却ダクト内の圧力上昇により、排出ダンパを一時的に押し下げ、冷却ダクト内に溜まっていた焼却灰を排出ダクト側へ噴出させるとともに、その圧力が伝搬し、排出ダクトのぞき窓を破損させ、灰を焼却炉外へ噴出させたことが推定された。

⑥ 排出ダクト内圧力上昇による覗き窓ガラスの破損
