平成15年10月17日
原子力安全対策課
(15-76)
<16時記者発表>

高浜発電所2号機の原子炉起動と調整運転開始について (第21回定期検査)

高浜発電所2号機 第21回定期検査で実施した自主点検の例

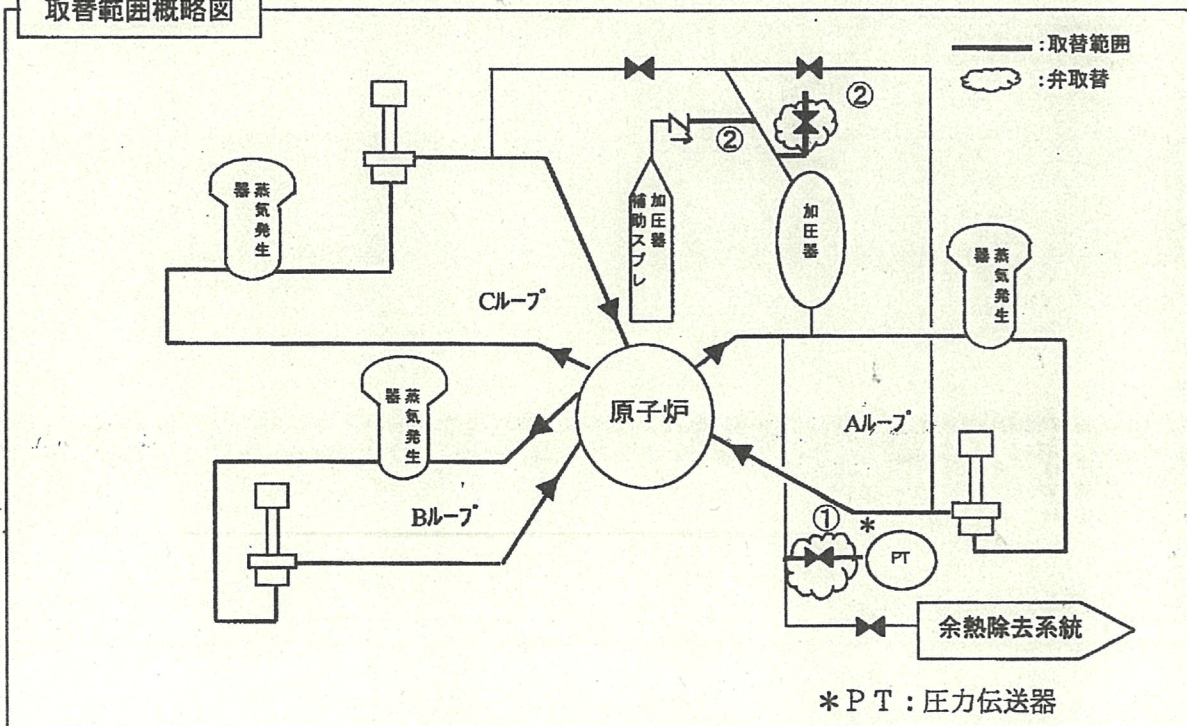
図-1 原子炉冷却系統設備小口径配管他取替工事概要図

海外における原子炉冷却系統設備の損傷事例に鑑み、将来的な健全性維持を図るという予防保全の観点から、原子炉冷却系統設備の配管他について、材質等を変更した新しい配管に取り替えた。

海外事例の予防対策として、原子炉冷却系統設備のうち、酸素型応力腐食割れ^(※)の感受性が高いと考えられる化学体積制御系統配管他について、計画的に耐腐食性に優れた材料の配管に取り替えるとともに（SUS304相当→SUS316）、ソケット溶接箇所を突合わせ溶接に変更する。また、併せて弁2個についても取り替える。

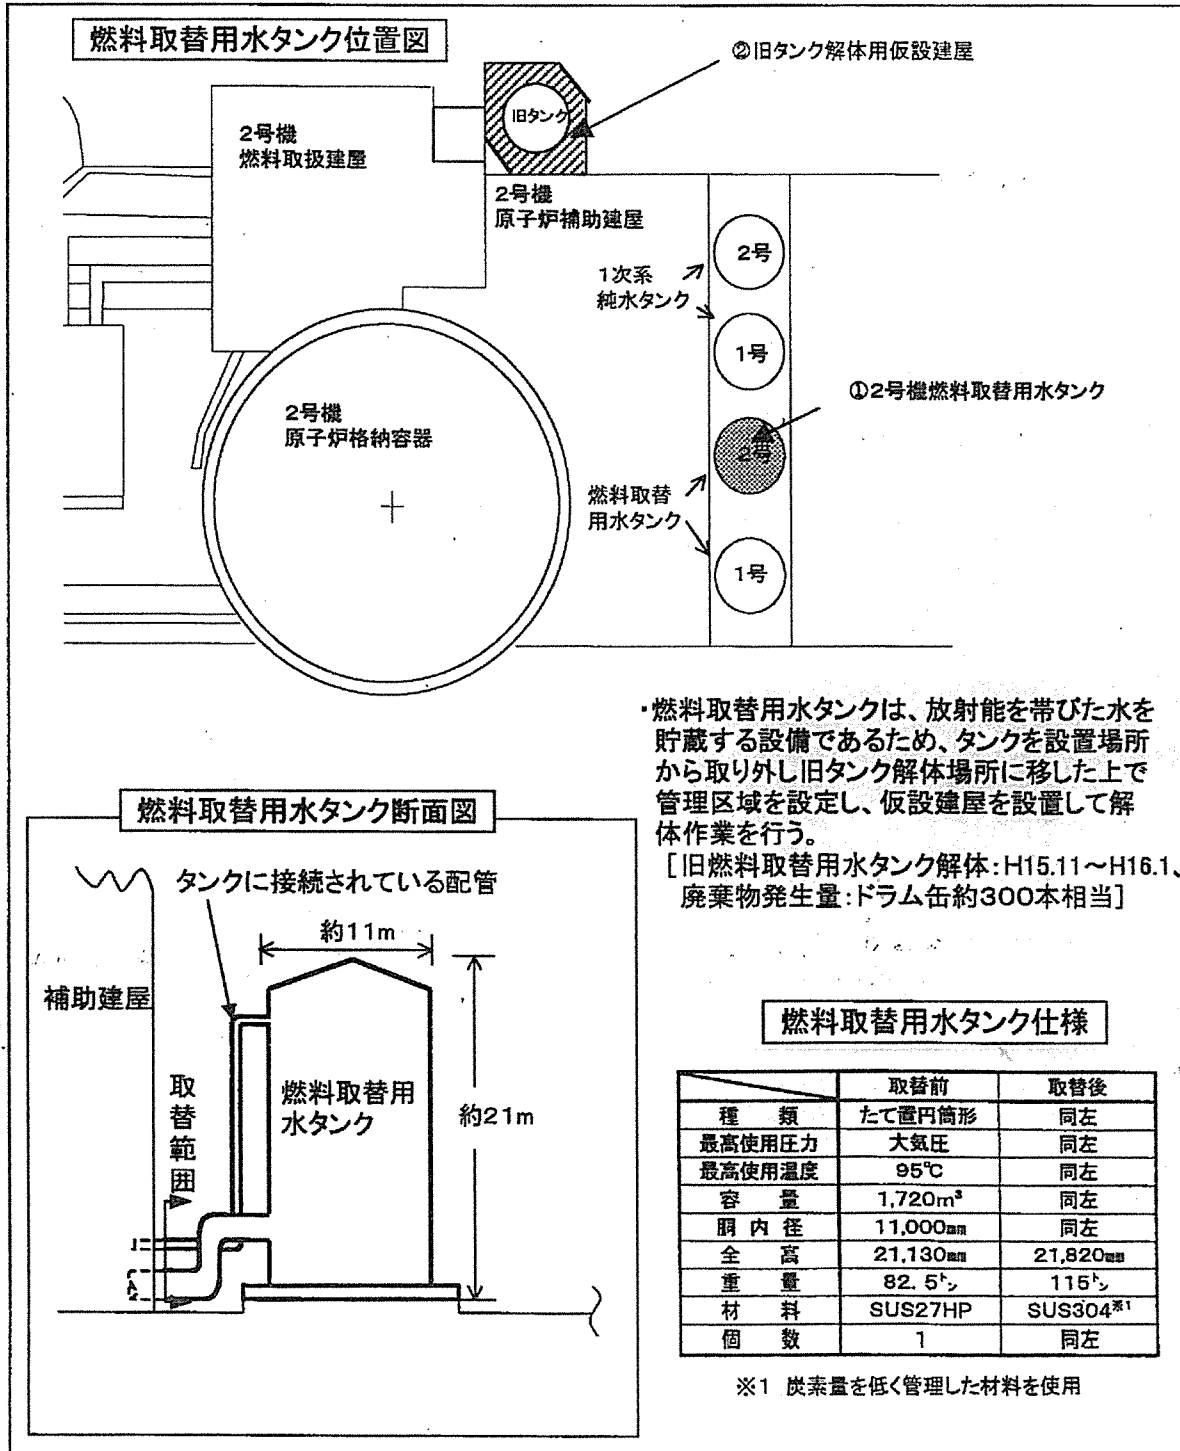
図-2 燃料取替用水タンク取替工事概要図

屋外に設置されている燃料取替用水タンク(ステンレス製)は、建設当初に外面塗装を施していなかったため、海塩粒子の付着による塩素型応力腐食割れの発生が考えられることから、工場において外面塗装を施したタンクに取り替えた。

- ①燃料取替用水タンクは、海塩粒子による塩素型応力腐食割れに対する長期保全の観点から取り替えを行う。取替工事に際しては、海塩粒子の影響を受けないよう、工場にて製作し、外面塗装を施したタンクに取り替える。
- ②旧燃料取替用水タンクの撤去に伴い、旧燃料取替用水タンク解体用の仮設建屋を設置する。

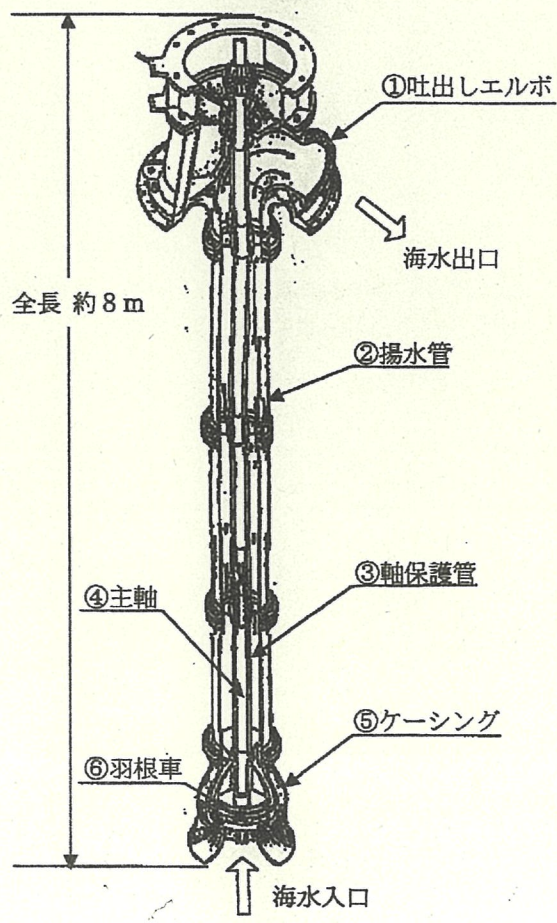
図-3 海水ポンプ取替工事概要図

(4) 海水ポンプ取替工事 (図-3 参照)
海水ポンプ(全4台)の構成部品である主軸やケーシング等は、常時、海水に浸っており、腐食を受けやすい環境にあることから、耐腐食性に優れた材質のものに取り替えた。

海水ポンプの主要構成部品である主軸・羽根車・ケーシング等を耐腐食性に優れている材料（耐食ステンレス鋼）を使用したものに取り替える。[全4台]

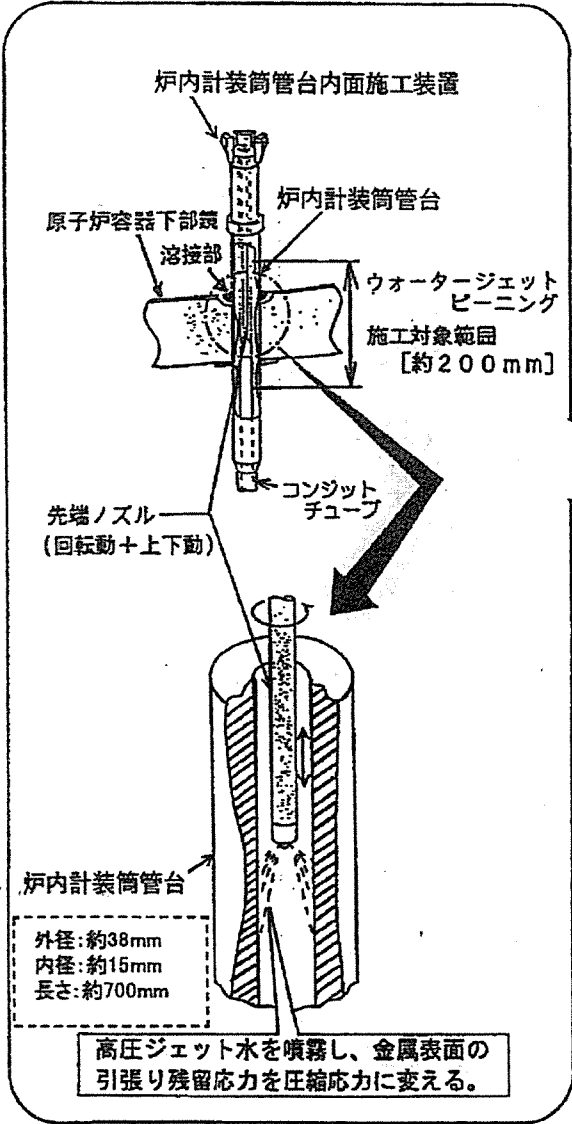
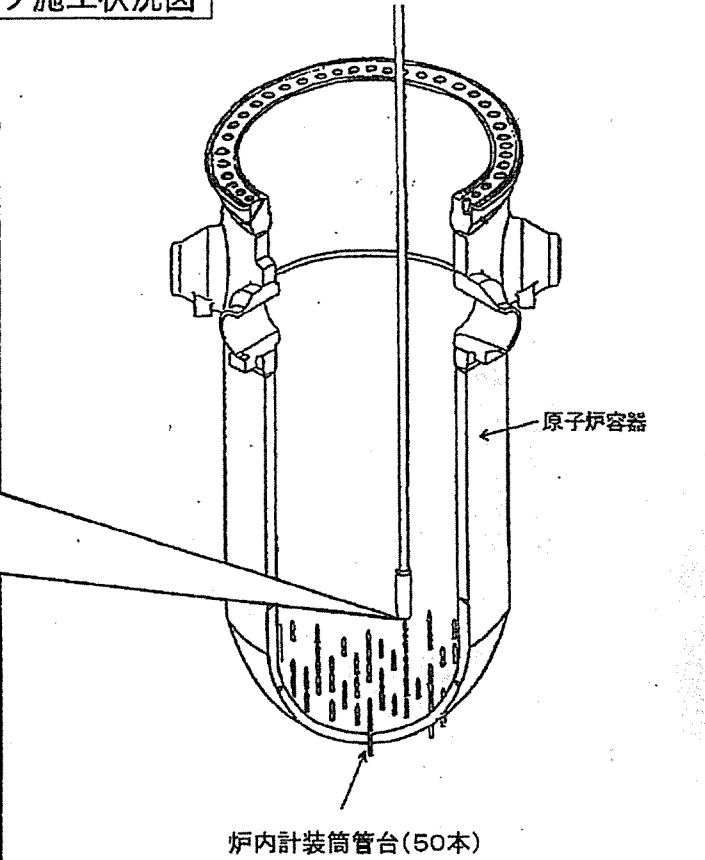
図-4 炉内計装筒管台予防保全対策工事概要図

(6) 炉内計装筒管台予防保全対策工事 (図-4 参照)
1次系水質環境下における応力腐食割れに対する予防保全対策として、炉内計装筒管台の引張り残留応力を圧縮応力に変えるため、管台内表面にウォータージェットピーニング*1)を施工した。

1次系水質環境下における応力腐食割れ発生防止対策として、炉内計装筒管台内表面にウォータージェットピーニングを施工し、表面残留応力を低減させる。

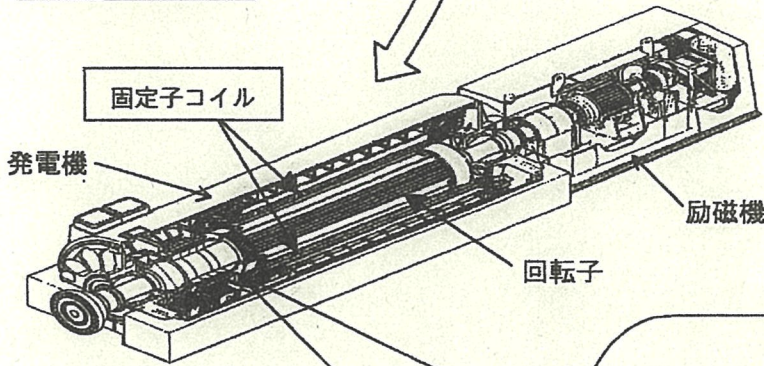
図-5 発電機固定子コイル取替工事概要図

(7) 発電機固定子コイル取替工事 (図-5 参照)
発電機固定子コイルの絶縁物材料が、長年の使用により劣化傾向にあることから、予防保全対策として、耐久性に優れた絶縁物材料を用いた発電機固定子コイルに取り替えた。

工事概要
 発電機固定子コイルの絶縁物材料が経年劣化傾向にあることから、予防保全対策として、現在のポリエステル樹脂から、耐久性に優れたエポキシ樹脂に変更した発電機固定子コイルに取り替える。

絶縁機能が低下すると、送電線への落雷等による異常電圧発生時には、絶縁破壊を起こし、地絡事故に至る。

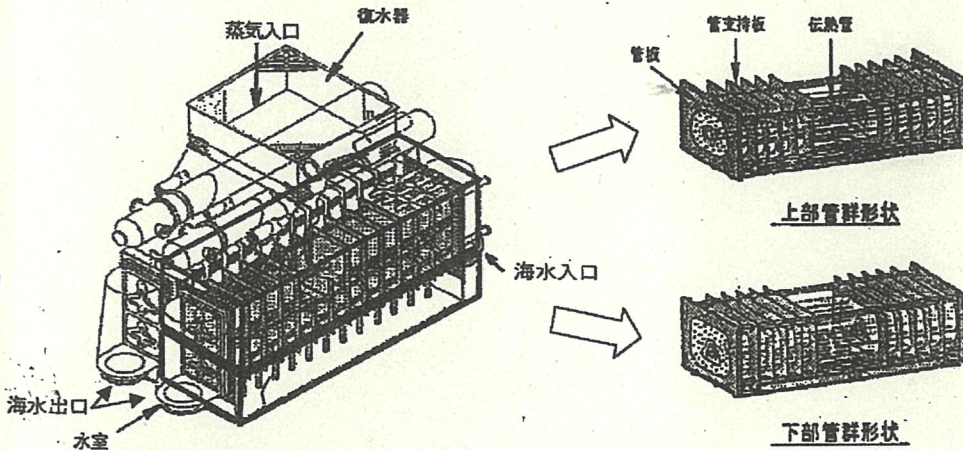
①復水器概要図

(8) 復水器および2次系熱交換器他取替工事 (図-6 参照)
2次系給水系統の水質向上対策として、復水器伝熱管管群については、銅合金から海水腐食性に優れたチタン製へ取り替えた。また、給水加熱器伝熱管や湿分分離加熱器については、銅合金から耐食性に優れたステンレス製に取り替えた。これにより、海水漏えいの未然防止や、蒸気発生器への不純物の持ち込み低減が図られる。

- ・復水器3基: 伝熱管材料を銅合金製から耐食性に優れたチタン製に取り替える。
- ・高圧給水加熱器1基および第4低圧給水加熱器3基: 伝熱管材料を銅合金製から耐食性に優れたステンレス製に取り替える。(本体一式を取り替える。)
- ・湿分分離加熱器4基: 伝熱管材料を銅合金製から耐食性に優れたステンレス製に取り替える。

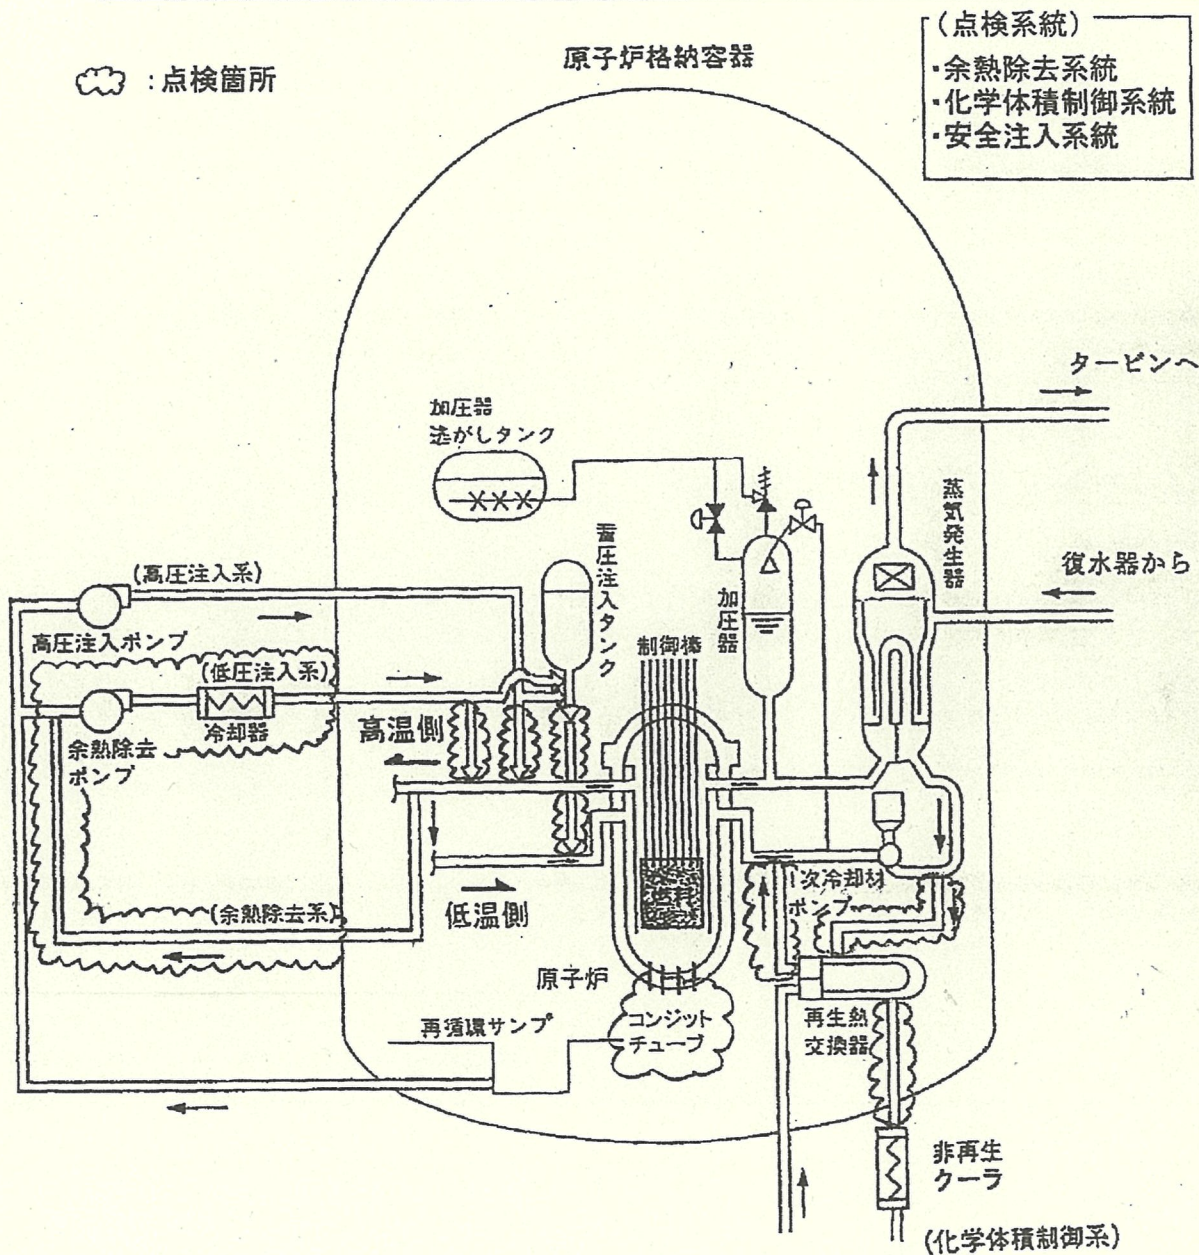
図-7 余熱除去系統他配管の点検工事概要図

(1) 余熱除去系配管等の点検工事 (図-7 参照)
国内PWRプラントのステンレス配管に貼り付けられた塩化ビニールテープが原因で応力腐食割れが発生した事例に鑑み、今定期検査においては、余熱除去系、化学体積制御系等の配管について、配管外表面の点検を行い、17箇所塩化ビニールテープの貼り付け跡が認められた。これらの箇所に、浸透探傷検査を実施した結果、2箇所指示が確認されたが、配管表面の手入れにより指示を除去した。

国内PWRプラントのステンレス配管に貼り付けられた塩化ビニールテープ(*)が原因で応力腐食割れが発生した事例に鑑み、余熱除去系統や化学体積制御系統等の配管について、配管外表面の点検を行った結果、17箇所塩化ビニールテープの貼り付け跡が認められた。

塩化ビニールテープの貼り付け跡が認められた箇所について、浸透探傷検査を実施し、2箇所で浸透指示模様を確認されたが、配管外表面の手入れにて支持部を除去し、浸透指示模様のないことを確認した。

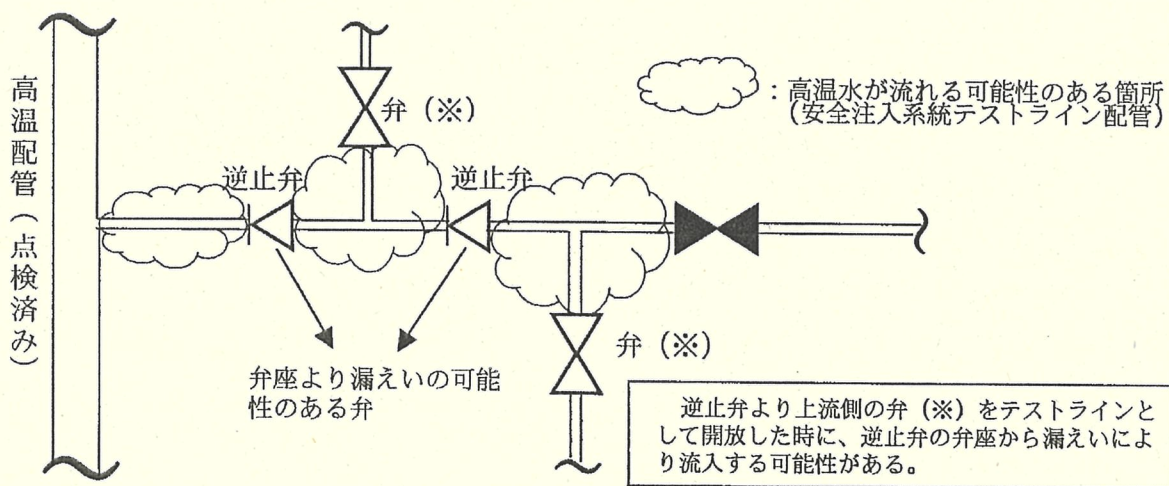
点 検 範 囲 (例)

塩化ビニールテープによる応力腐食割れについては、配管表面が塩素の溶け出す温度(100℃～250℃)に達する可能性がある系統を選定し、点検を行ってきたが、通常、高温水の流れのない系統の配管でも、弁のシートリークにより一時的に流入した高温水によって応力腐食割れが発生するという知見が得られたことから、高温水の流入が考えられる範囲についても点検を実施した。

点検の結果、105箇所塩化ビニールテープ跡が確認され、浸透探傷検査を実施した結果、3箇所浸透指示を確認したが、配管外表面の手入れにより指示部は除去した。

指示が確認された原因は、過去に弁のシートリークにより高温水が流入し、配管表面が塩素が溶け出す温度に達したためと推定された。

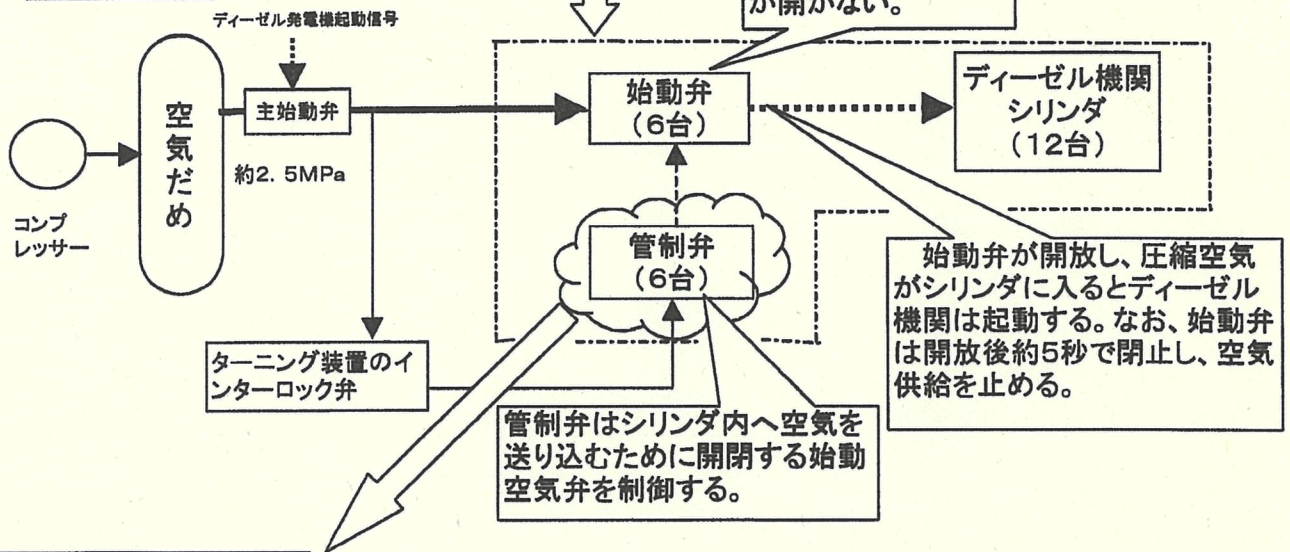
原因

調査の結果、全6台ある始動空気管制弁*²のうち1台の弁箱内で異物*³が確認された。

A-ディーゼル発電機が起動しなかった原因は、当該弁に異物がかみ込んだことにより、当該弁の動きが阻害され、シリンダ内に空気を送ることが出来なかったためと推定された。

銅系材料の金属片(長さ: 約 7 mm、幅: 約 0.04mm、厚さ: 約 0.03mm)

異物の除去および当該弁の点検を行った後、再度、非常用予備発電装置機能検査を行った結果、A、B 2 台のディーゼル発電機が正常に起動することを確認した。
