敦賀発電所2号機の原子炉起動と調整運転開始について  
(第13回定期検査)

敦賀発電所2号機（加圧水型軽水炉；定格電気出力116.0万kW）は、平成15年9月5日から第13回定期検査を実施していたが、10月26日に原子炉を起動し、翌27日に臨界となる予定である。

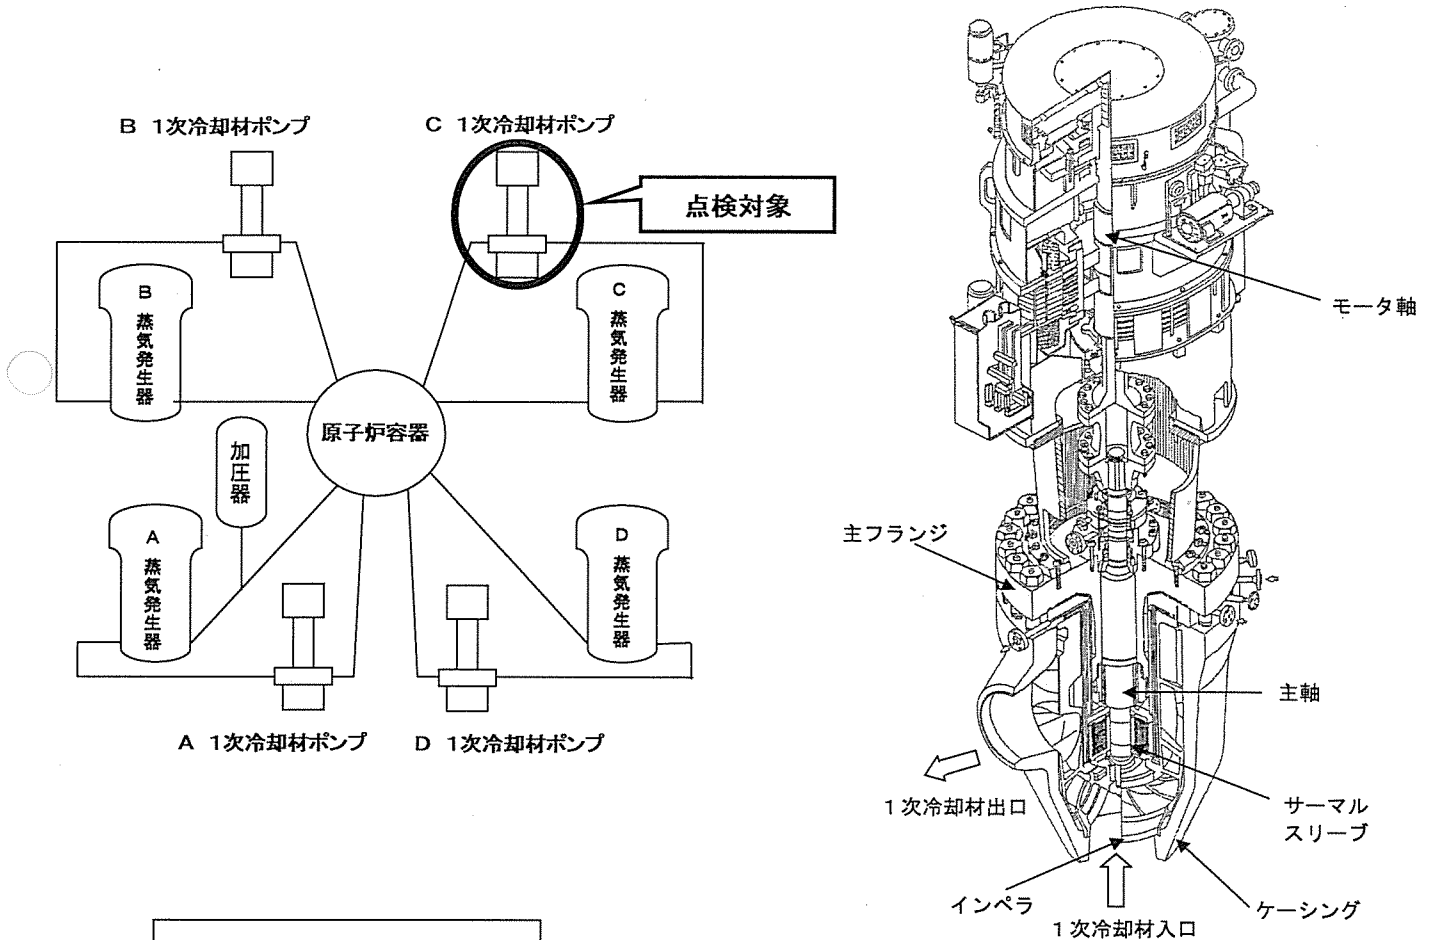
# 1次冷却材ポンプ点検工事

4台ある1次冷却材ポンプのうち1台（C号機）について、供用期間中検査として主フランジボルト、締め付け部等耐圧部の健全性を確認しました。また、交換用予備品として運用しているインペラ等の内部部品については、ポンプへの組込み前に異常がないことを確認しました。また、これにあわせて、長期的な設備の信頼性維持の観点から、昇温、降温時における振動安定対策として、ポンプの主軸を改良型サーマルスリーブ\*付きのものに取り替えました。

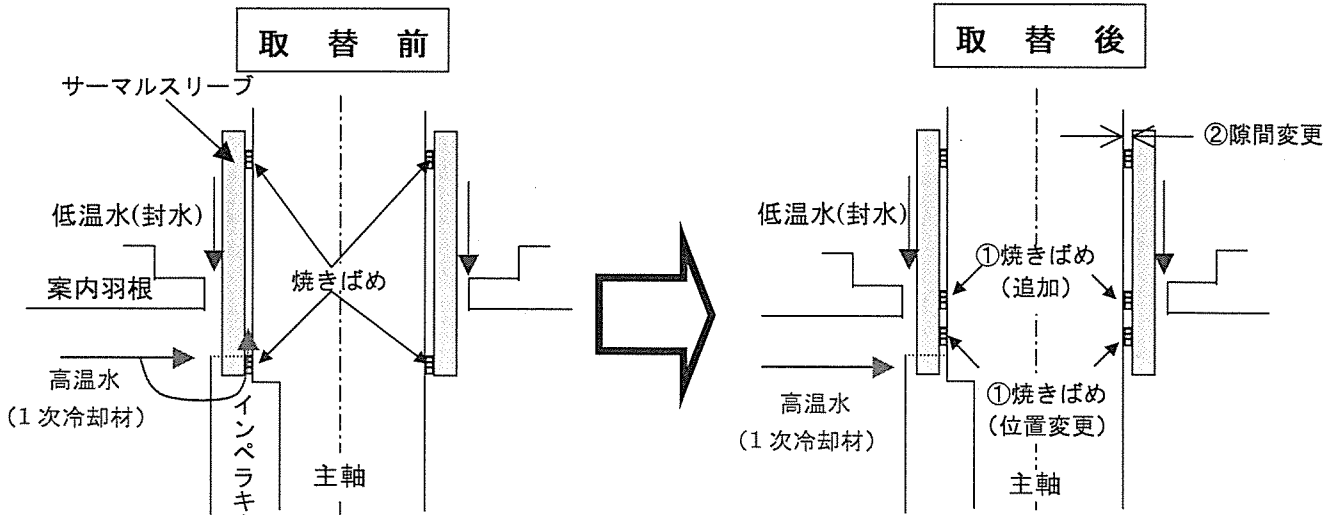
## サーマルスリーブの改良点

振動対策工事として主軸とサーマルスリーブとの間への高温水の流れを防ぐために以下①、②を実施した。

- ①焼きばめの位置を変更し、インペラキーにかからないようにするとともに、焼きばめを追加した。
- ②主軸とサーマルスリーブとの隙間を変更した。(約0.4mm → 約0.2mm)

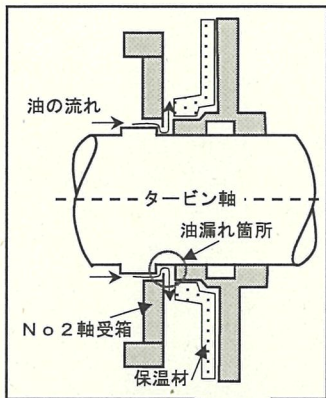
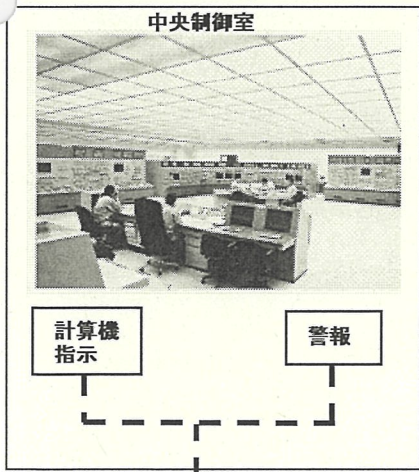
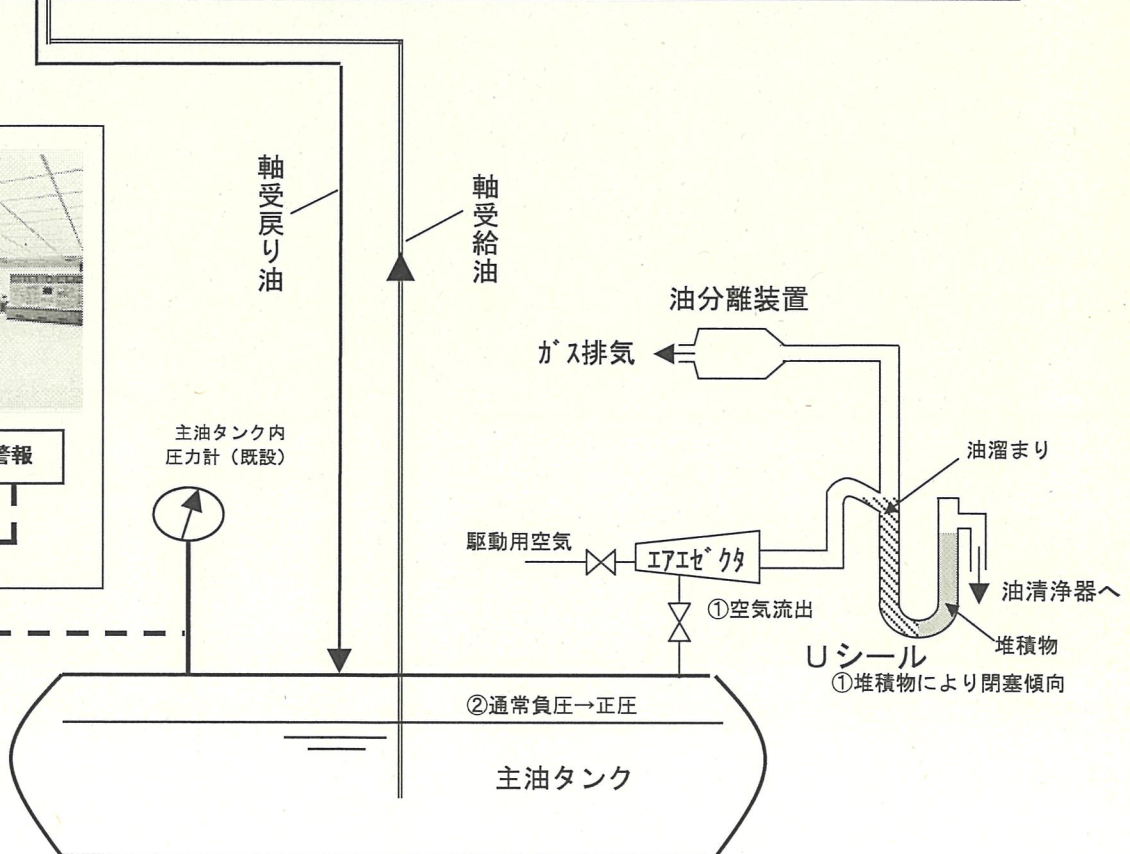
## 主油タンク圧力監視装置設置工事

平成14年12月に敦賀発電所2号機において、蒸気タービン軸受の潤滑油を貯蔵する主油タンク内を負圧に保つガス抽出系のエアエゼクタ出口配管に接続されているU字配管（Uシール）が堆積物により閉塞し、タンク内が正圧になり、潤滑油が漏えいし、蒸気タービンの熱により発炎した事象に鑑み、監視強化の一環として主油タンク内の圧力指示を中央制御室で監視できるように圧力監視装置を設置しました。

Uシールが堆積物により閉塞傾向で、油が溜まっていたため、エアエゼクタ機能が正常に作動せず、駆動用空気が主油タンクへ流出。（下図①）  
 [Uシールの閉塞傾向は対策済み]

通常負圧である主油タンク、軸受箱が正圧になった。（下図②）  
 [今定検にて対策を実施]

タービン軸受油切部よりミスト状の油漏れ発生。（下図③）  
 [軸受油切部下部に漏油受設置済み]

保温材に染込み発炎。  
 [軸受周辺配管保温材にカバー設置済み]

---部を新設

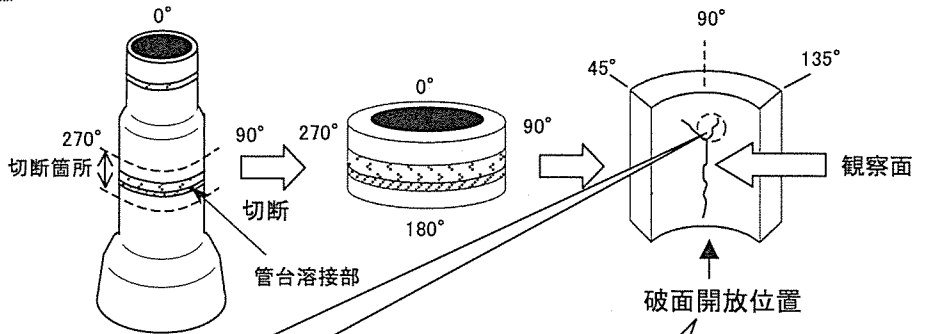
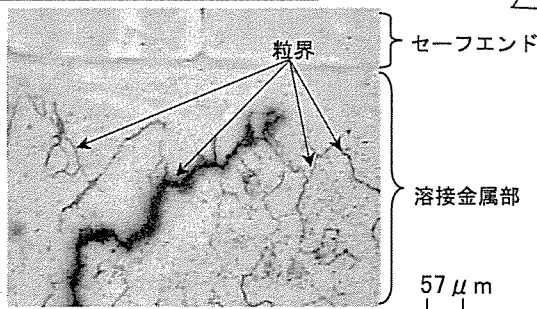
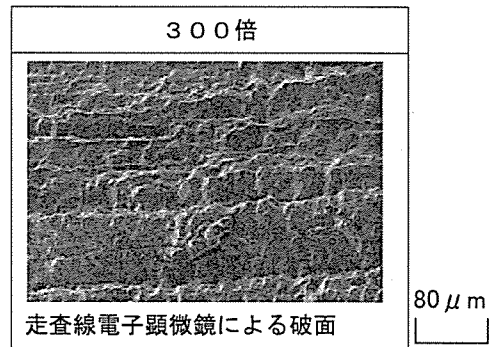
溶接部ひび割れ(90°方向)破面観察結果

平成15年9月10日、加圧器逃がし弁用管台の溶接部に極めて微小な軸方向の貫通割れが確認された。加圧器に接続されている他の管台も含めて、超音波探傷検査を実施した結果、加圧器逃がし弁用管台および加圧器安全弁(A)用管台の溶接部内部に軸方向のひび割れ指示が確認された。

管台溶接部を切断し、試験施設に搬出して、詳細調査を実施した結果、ひび割れは溶接金属部の粒界に沿って枝分かれしており、破面観察の結果、柱状結晶粒破面が確認され、応力腐食割れの特徴が確認された。

ひび割れが確認された箇所が、溶接施工時に行った手直し溶接部であることから、当該部に発生する応力について調査した結果、溶接金属が冷却・収縮することにより、周方向に引張り残留応力が発生することを確認した。

以上により、管台溶接部のひび割れは、環境(1次冷却材水質)、材料

(600系ニッケル基合金)、応力(引張り残留応力)の3因子が重畳して発生した応力腐食割れであると推定された。

・ひび割れは、溶接金属部の粒界に沿って枝分れしており、セーフエンドには進展していない。

・割れ破面は、粒界破面(柱状結晶粒破面)の様相を呈していた。  
 ・ひび割れは、ニッケル基合金の溶接金属のみに留まっており、管台およびセーフエンドには進展していない。

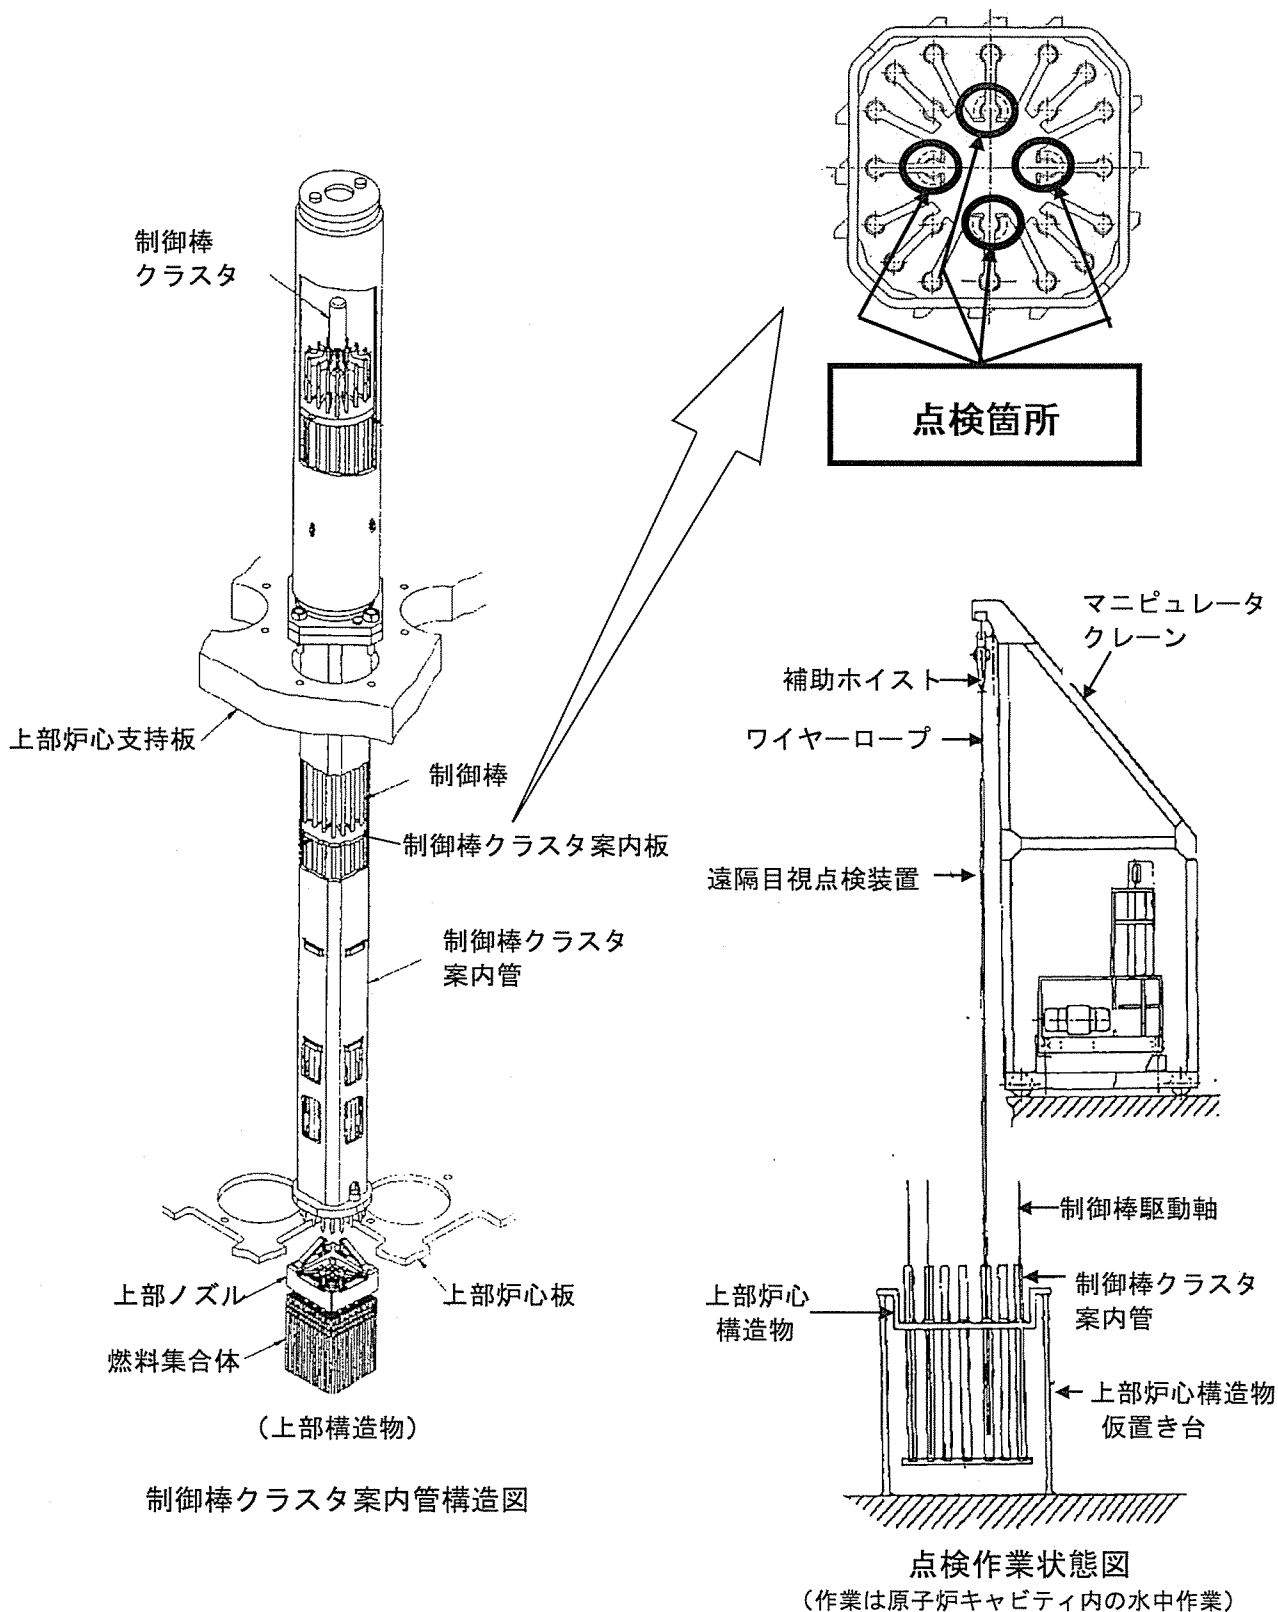
## 制御棒クラスタ案内板摩耗測定調査

制御棒クラスタ案内板は、制御棒クラスタを燃料集合体に案内する機能をもっているが、運転中の水の流れて生じる制御棒の微妙な振動により、制御棒クラスタ案内板で摩耗が生じるため、遠隔目視点検装置により点検を実施し健全性を確認した。

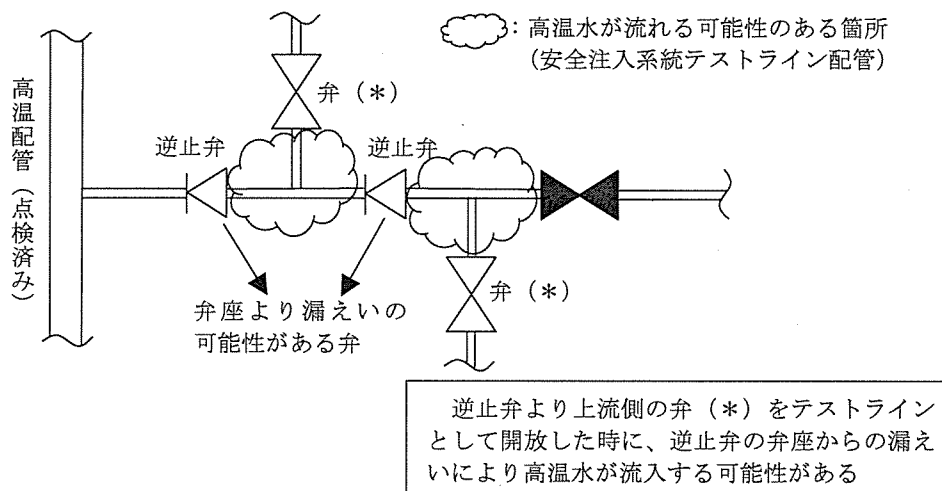
点検範囲 (例)

塩化ビニールテープによる応力腐食割れについては、配管表面が塩素の溶解出す温度(100℃～250℃)に達する可能性がある系統を選定し、前回定期検査までに全ての対象箇所について、点検を終えていたが、通常、高温水の流れのない系統の配管でも、弁のシートリークにより一時的に流入した高温水によって応力腐食割れが発生するという知見が得られたことから、高温水の流入が考えられる範囲についても点検を実施した。

点検の結果、334箇所に塩化ビニールテープ跡が確認されが、浸透探傷検査を実施した結果、浸透指示は確認されなかった。
