## 高浜発電所3号機の定期検査状況について (蒸気発生器伝熱管の渦流探傷検査結果)

高浜発電所3号機(加圧水型軽水炉; 定格電気出力87.0万kW)は、平成15年12月18日から第15回定期検査を実施しているが、蒸気発生器伝熱管の全数(既施栓管を除き3基で10,097本)について、検出精度および深さ測定精度を向上させたマルチコイル型渦流探傷検査(ECT)を行った結果、311本の伝熱管のUベント部において、判定基準\*1をわずかに超える有意な信号指示が認められた。

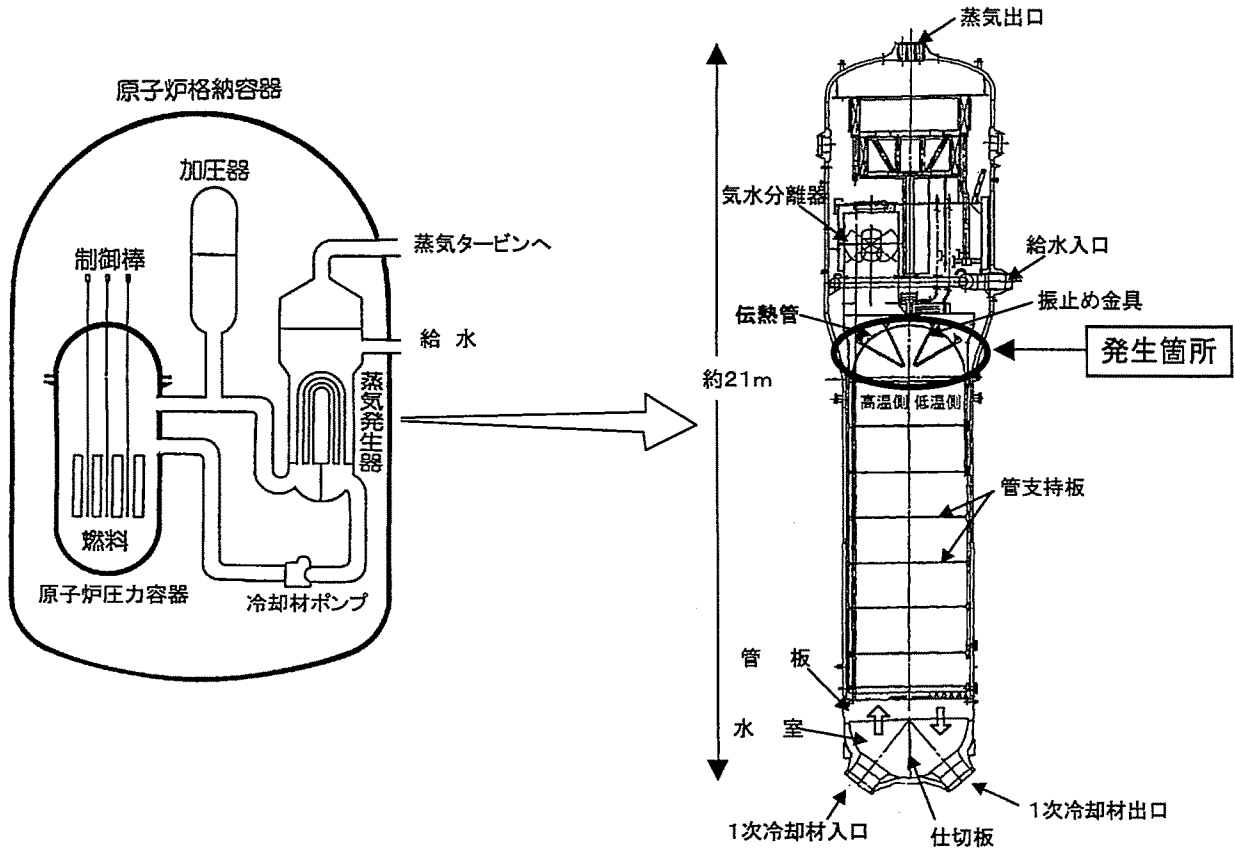
# 高浜3号機 蒸気発生器伝熱管減肉発生箇所

有意な信号指示は、伝熱管外表面の減肉指示で、平成3年まで旧振止め金具\*2が取り付けられていた位置に確認されており、新しい振止め金具が取り付けられている位置や、これまでに応力腐食割れが確認されている高温側管板拡管部等には確認されていない。

対策として、信号指示が認められた伝熱管311本については、閉止栓(機械式栓)を施工し、使用しない予定である。

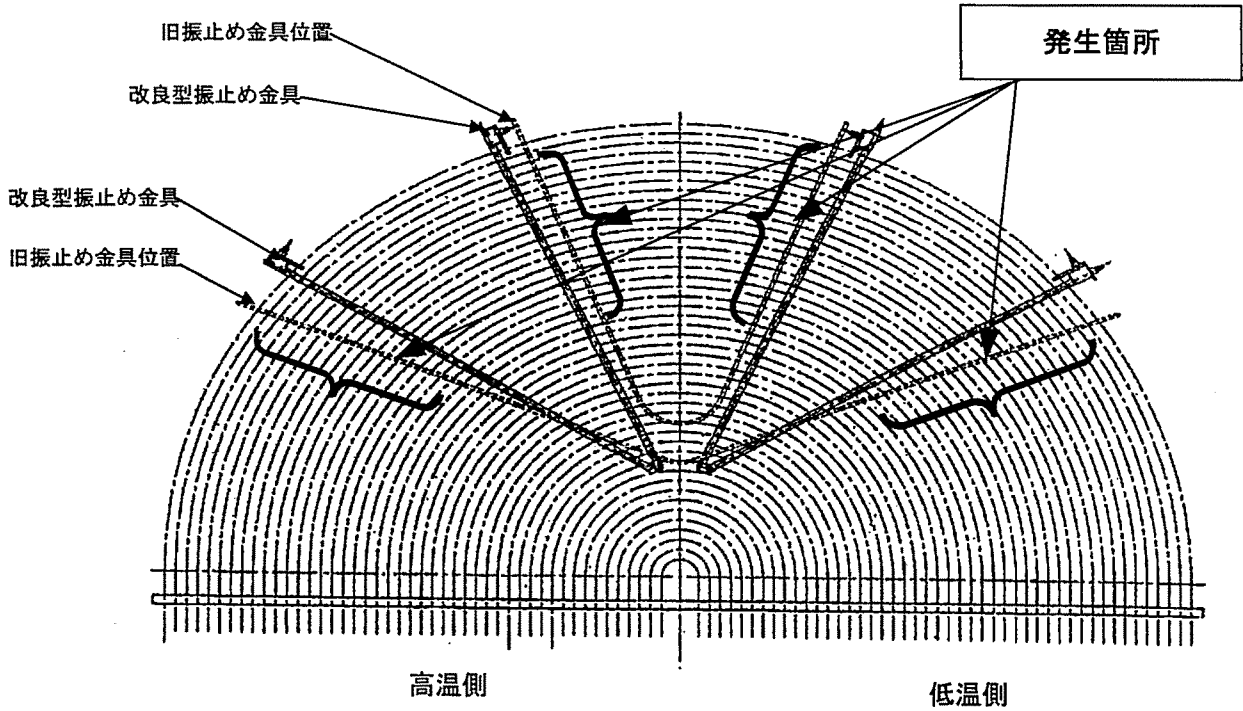
## ECT信号指示発生箇所

伝熱管外径 : 約22.2mm
" 厚さ : 約1.3mm
" 材質 : インコネルTT600 (特殊熱処理材)

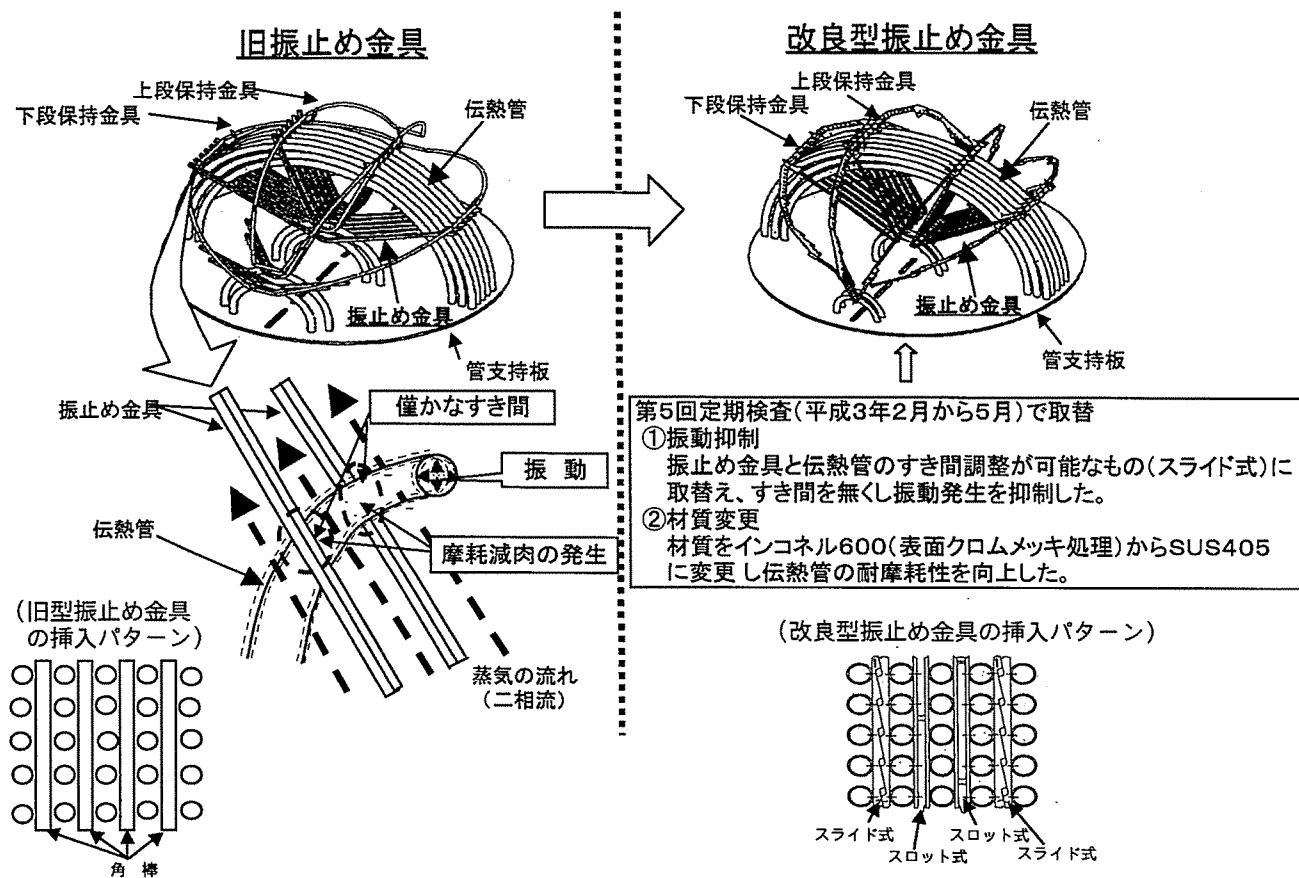
## 振止め金具の取付状況

第4回(H1)と5回(H3)定期検査での渦流探傷検査において、伝熱管外表面の減肉指示が確認され、合計25本の伝熱管を施栓し、使用しないこととした。調査の結果、製作時から取り付けられている振止め金具(旧振止め金具)と伝熱管との間に隙間があったことから、外表面を流れる流体の力により伝熱管が振動し、旧振止め金具と接触・摩耗し、減肉したものと推定された。このため、第5回定期検査において、製作時から取り付けられていた旧振止め金具を取り外し、別の位置に材質や構造等を改良した新しい振止め金具を取り付けた。

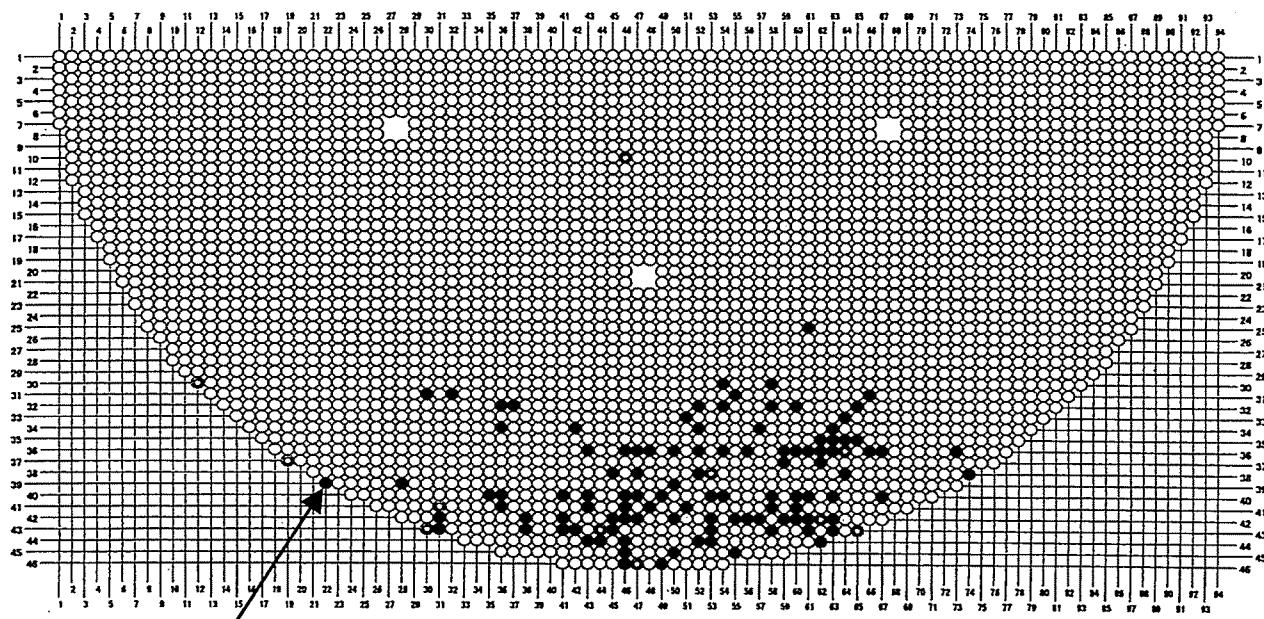
## ECT信号指示位置図(例)

C—蒸気発生器ECT信号指示管位置図(高温側を上部から見た図)  
(A・B—蒸気発生器についてもほぼ同様の位置で信号指示管が認められた)

抜管調査管
