平成16年2月6日
原子力安全対策課
(15-115)
<11時記者発表>

大飯発電所2号機の第18回定期検査開始について

大飯発電所2号機（加圧水型軽水炉；定格出力117.5万kW）は、平成16年2月9日から約2カ月の予定で第18回定期検査を実施する。
定期検査を実施する主な設備は次のとおりである。

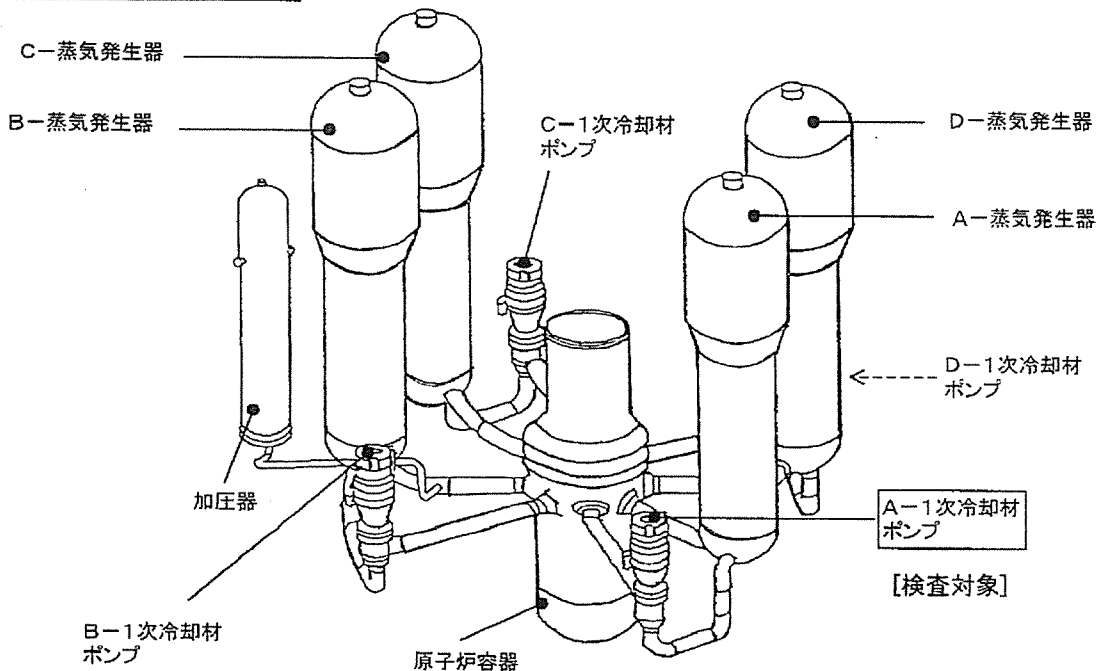
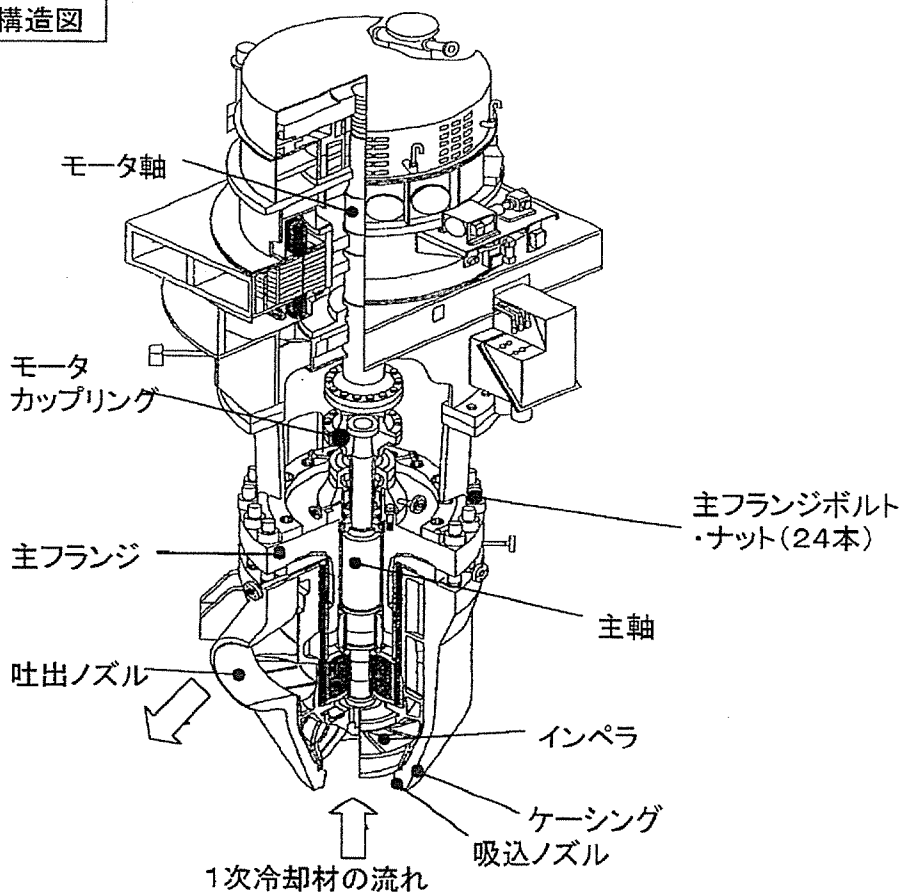
図-1 1次冷却材ポンプ供用期間中検査概要図

1次冷却材ポンプの供用期間中検査として、4台あるポンプのうち、Aポンプについて、主フランジボルト、締め付け部等耐圧部の健全性を確認するとともに、分解検査としてインペラ等の内部部品について点検する。

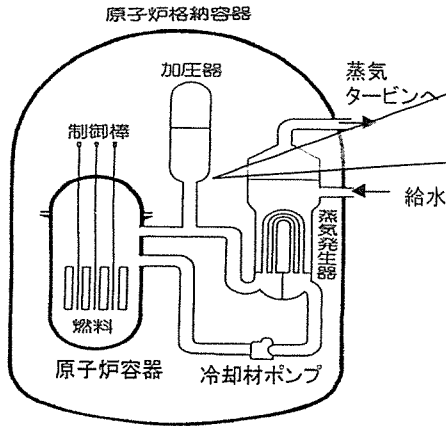
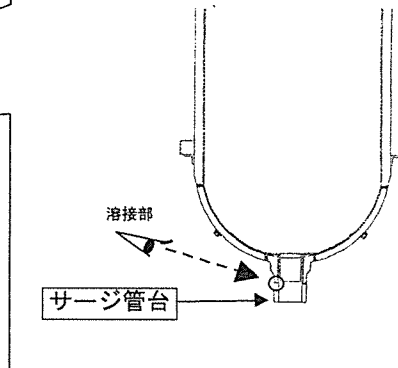
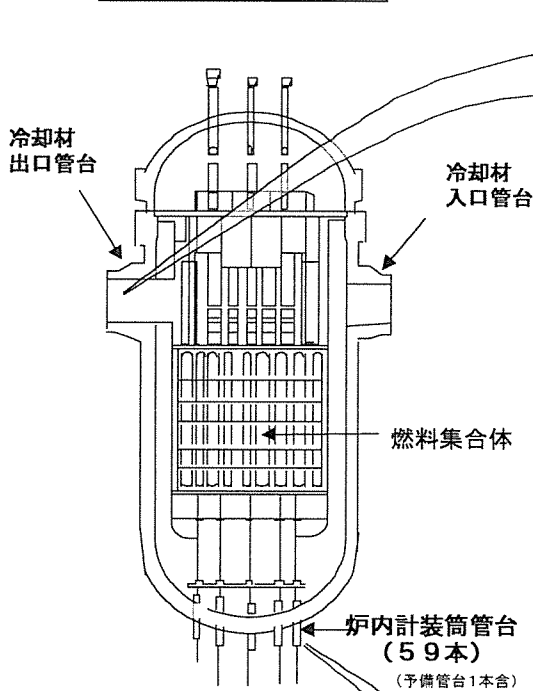
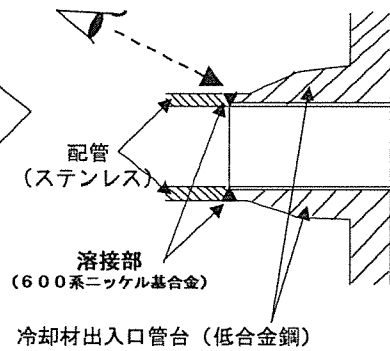
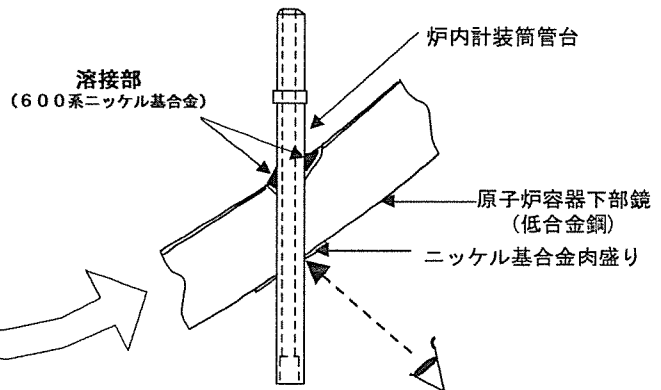
図-2 原子炉容器管台溶接部等の応力腐食割れに係る点検概要図

国内外PWRプラントにおいて、600系ニッケル基合金を用いた1次冷却材系統の溶接部で応力腐食割れが発生した事象に鑑み、溶接箇所には600系ニッケル基合金が使用されている原子炉容器冷却材出入口管台および原子炉容器底部の炉内計装筒管台等について、外観目視点検を行い、漏えいの有無を確認する。また、原子炉容器冷却材出入口管台については、超音波探傷検査を実施する。

国内外PWRプラントにおいて、600系ニッケル基合金を用いた1次冷却材系統の溶接部で応力腐食割れが発生した事例に鑑み、溶接箇所には600系ニッケル基合金が使用されている原子炉容器冷却材出入口管台、原子炉容器底部の炉内計装筒管台および加圧器サージ管台について、漏えいの有無を確認するため外観目視点検を実施するとともに、原子炉容器冷却材出入口管台については、点検計画に基づく超音波探傷検査を実施します。

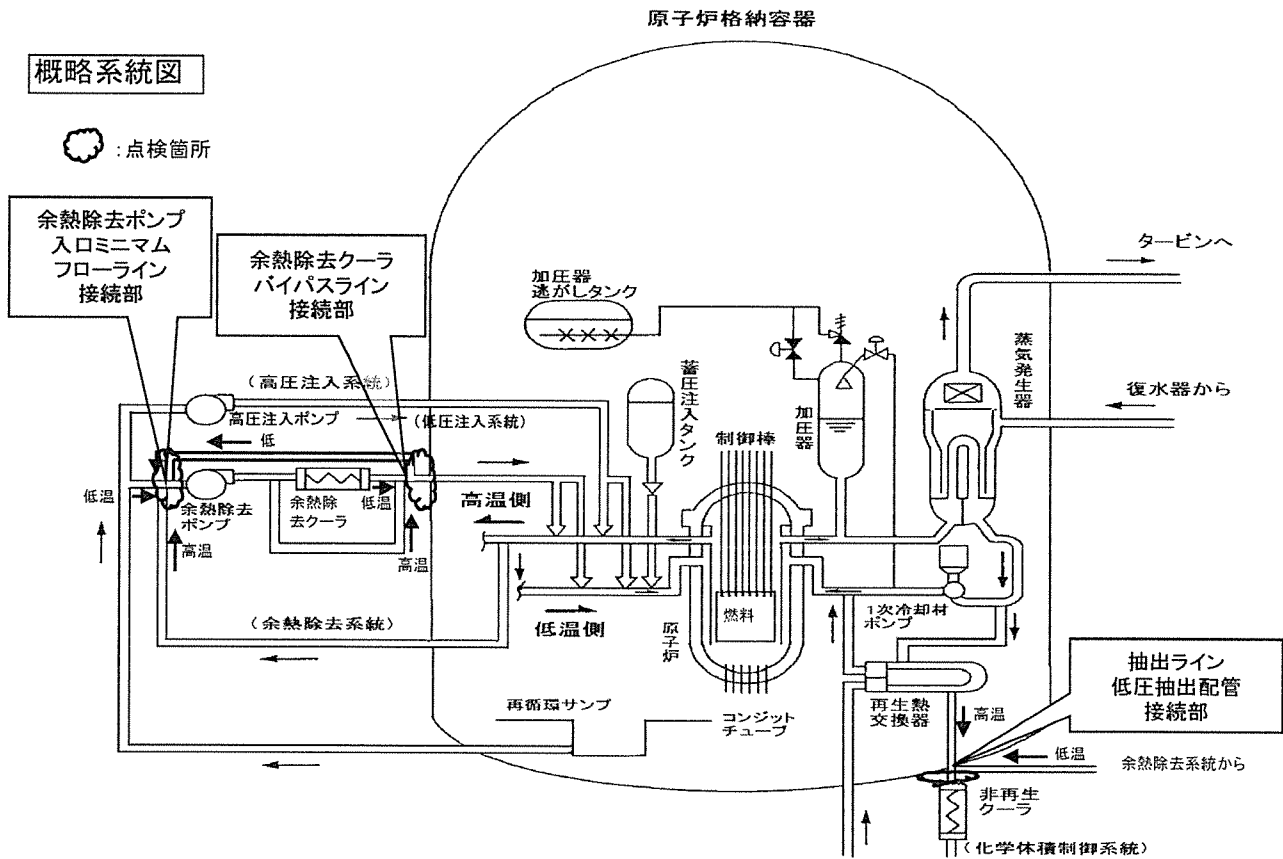
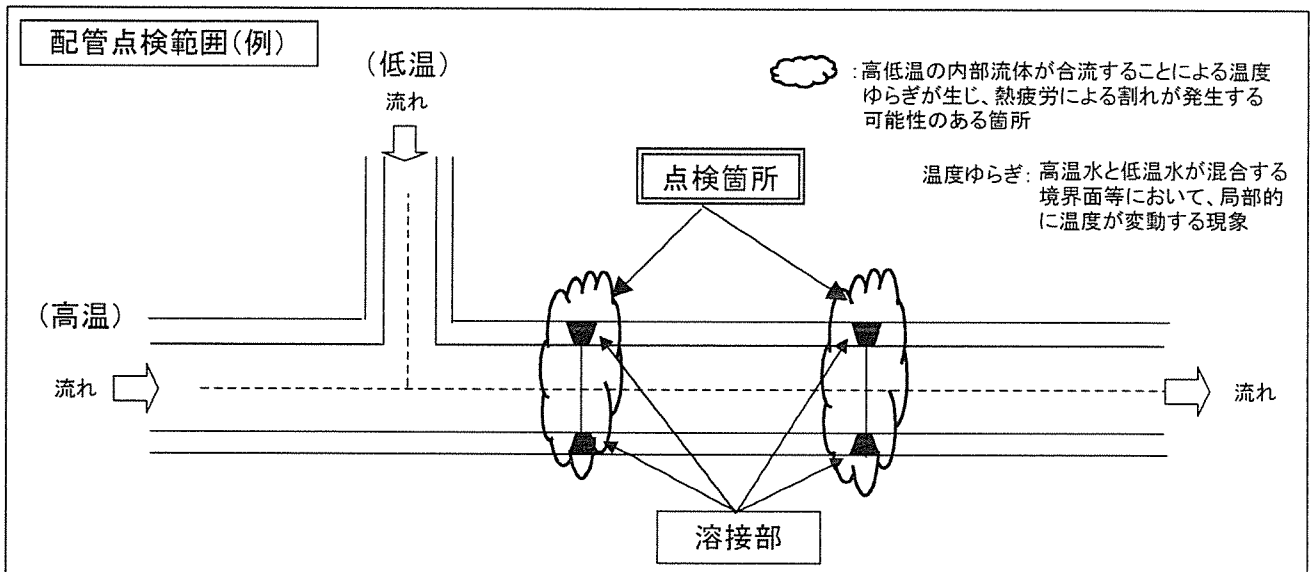
図-3 高サイクル熱疲労割れに係る点検概要図

国内PWRプラントにおいて、再生熱交換器の胴側出口配管部で、高温水と低温水の混合により発生する温度ゆらぎを主要因とする高サイクル熱疲労割れが発生した事例に鑑み、同様の熱疲労割れが発生する可能性のある余熱除去ポンプ入口ミニマムフローライン接続部などについて、超音波探傷検査を実施する。

国内PWRプラントにおいて、再生熱交換器の胴側出口配管部で、高温水と低温水の混合により発生する温度ゆらぎを主な要因とする高サイクル熱疲労割れが発生した事例に鑑み、同様の熱疲労割れが発生する可能性のある余熱除去ポンプ入口ミニマムフローライン接続部などについて、超音波探傷検査を実施します。

※大飯2号機の再生熱交換器は、内筒がない等、本体の型式が異なり温度ゆらぎは発生しない構造である。

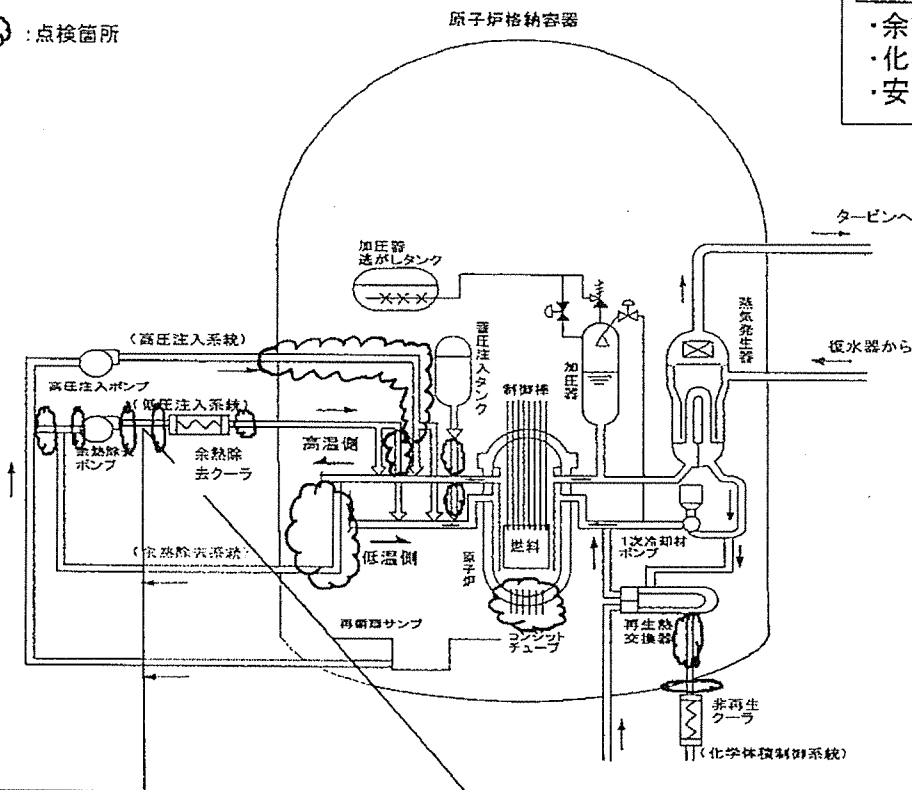
図-4 余熱除去系統他配管の点検および補修工事概要図

国内PWRプラントのステンレス配管に取り付けられた塩化ビニールテープが原因で応力腐食割れが発生した事例に鑑み、今定期検査においては、余熱除去系、化学体積制御系等の配管について、配管外表面の点検を行い、塩化ビニールテープの取り付け跡が認められた箇所については、浸透探傷検査を実施する。

国内PWRプラントのステンレス製配管に貼り付けられた塩化ビニールテープが*原因で応力腐食割れが発生した事例に鑑み、余熱除去系統や化学体積制御系統等の配管について配管外表面の点検を行い、塩化ビニールテープの貼り付け跡が認められた箇所については、浸透探傷検査(PT)を実施します。

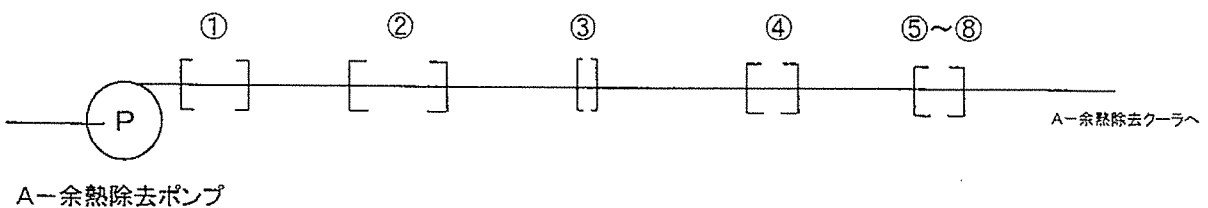
配管取替箇所概略図

配管取替箇所: 8箇所①~⑧

箇所(NO)	①	②	③	④	⑤	⑥	⑦	⑧
取替長さ(m)	約3	約4	約0.5	約2	約2			
配管厚さ(mm)	9.3	9.3	9.3	9.3	9.3	9.3	9.3	9.3
配管外径	273.1	273.1	273.1	273.1	273.1	273.1	273.1	273.1
内圧(MPa)	4.1	4.1	4.1	4.1	4.1	4.1	4.1	4.1
材質	SUS27TP	SUS27TP	SUS27TP	SUS27TP	SUS27TP	SUS27TP	SUS27TP	SUS27TP

なお、前回定期検査(第17回定期検査)で、軽微な手入れにより傷を除去した18箇所のうち10箇所について、今後の継続的な点検に伴う作業性等を勘案し同種配管に取り替える。

なお、前回(第17回)定期検査で指示が認められ、深さ測定にて配管の最小厚さを満足していることが確認されている8箇所について、今後の継続的な点検に伴う作業性等を勘案し、同種の配管に取り替えます。

⑤~⑧で1本取り替え
