平成16年3月5日  
原子力安全対策課  
(15-120)  
<11時資料配付>

## 高浜発電所3号機の原子炉起動と調整運転開始について (第15回定期検査)

高浜発電所3号機(加圧水型軽水炉;定格電気出力87.0万kW)は、平成15年12月18日から第15回定期検査を実施していたが、平成16年3月6日に原子炉を起動し、同日に臨界となる予定である。

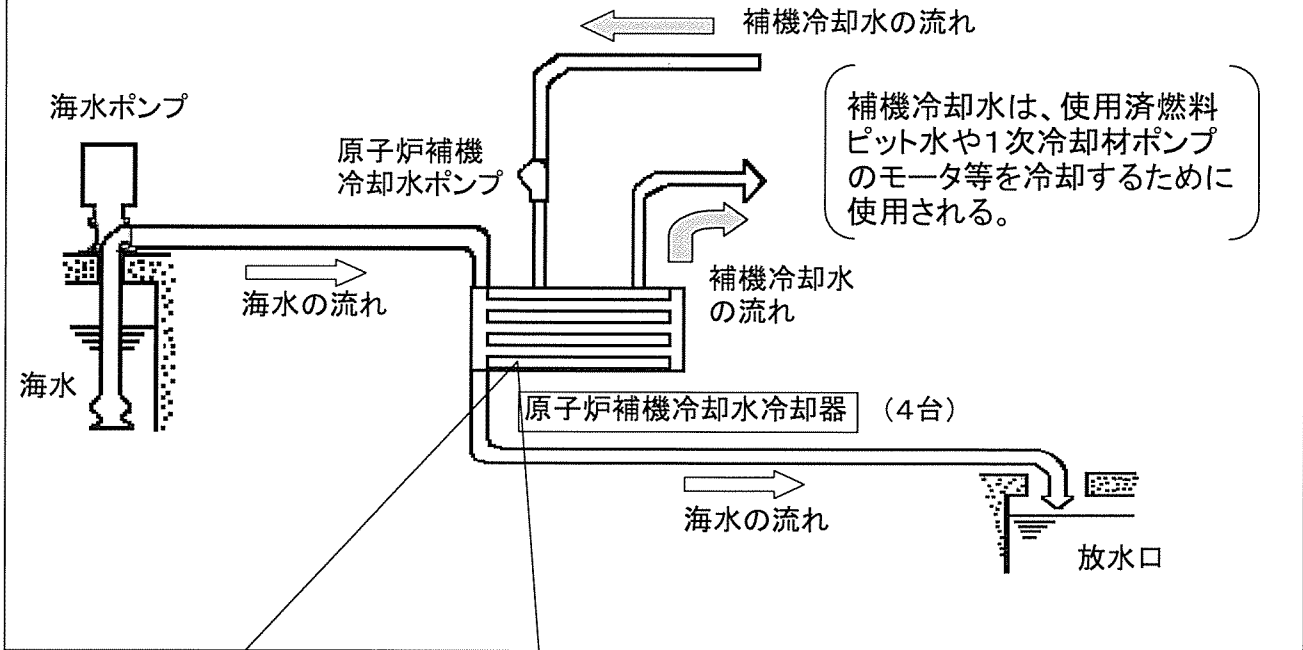
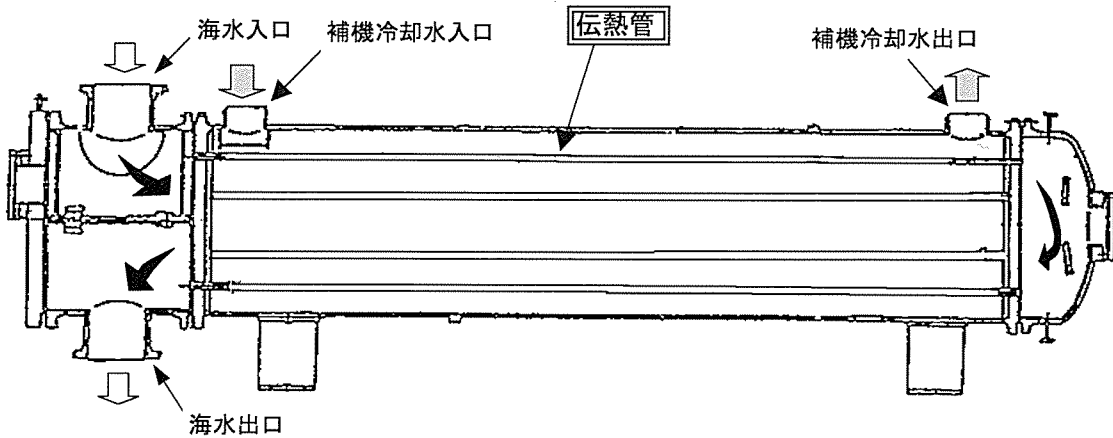
# 図-1 原子炉補機冷却水冷却器伝熱管補修工事概要図

設備の信頼性維持の観点より、4台ある原子炉補機冷却水冷却器の伝熱管(既施栓管を除く11,315本)について渦流探傷検査(ECT)を行い、有意な信号指示(肉厚の50%以上)が認められた伝熱管(3本)について、施栓または新しい伝熱管への取替えを行った。

また、既施栓伝熱管(56本)や肉厚の40%以上から50%未満の信号指示が確認された伝熱管(18本)についても、同形状、同材質の新しい伝熱管に取り替えた。

注) 信号指示は、伝熱管内面に貝等の海生物が付着し、伝熱管内の海水の流れが局部的に速くなることによって、伝熱管内表面に侵食による減肉が生じたもの。これまでの定期検査においても同様の減肉は確認されており、その都度、施栓や新管への取替を実施している。

設備の信頼性維持の観点より、4台ある原子炉補機冷却水冷却器の伝熱管(既施栓管を除く11,315本)について、渦流探傷検査(ECT)を行い、有意な信号指示(肉厚の50%以上)が認められた伝熱管について、施栓または同形状、同材質の新しい伝熱管に取り替えました。  
また、既施栓伝熱管や40%以上の信号指示が確認された伝熱管についても、同形状、同材質の新しい伝熱管に取り替えました。

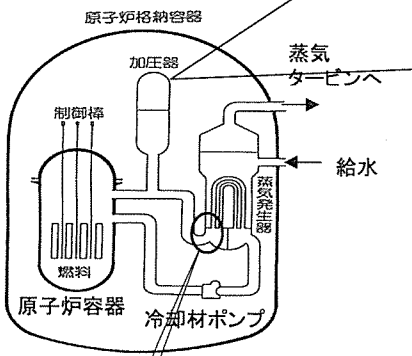
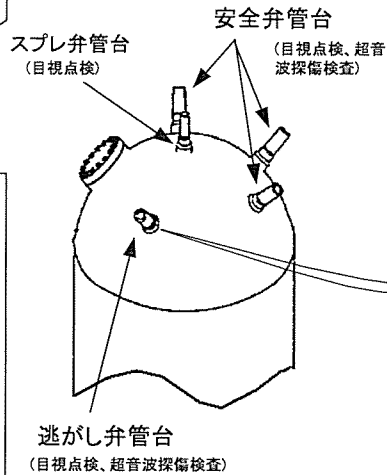
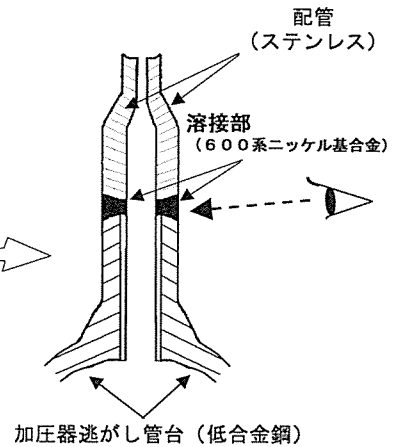
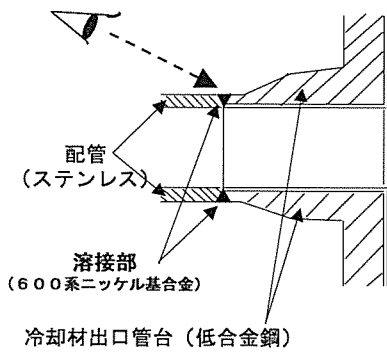
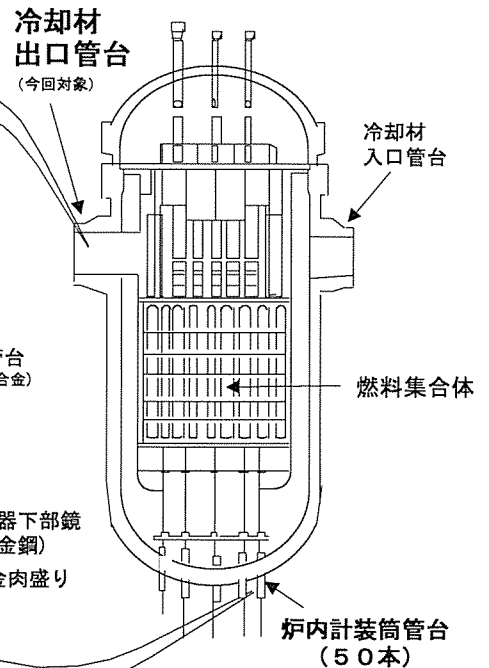
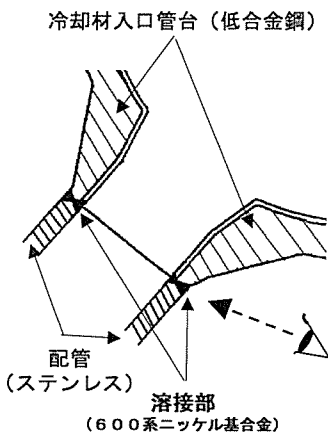
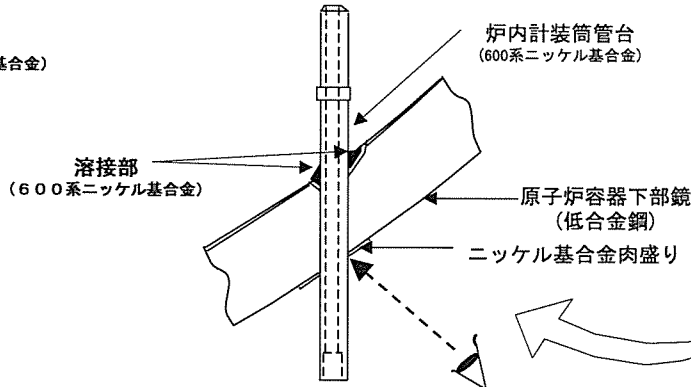
図-2 原子炉容器管台溶接部等の応力腐食割れに係る点検概要図

国内外PWRプラントにおいて、600系ニッケル基合金を用いた原子炉容器冷却材管台や加圧器管台の溶接部などに応力腐食割れが発生し、1次冷却材が漏えいした事象に鑑み、溶接箇所には600系ニッケル基合金が使用されている原子炉容器冷却材出口管台、加圧器逃がし弁管台等について、目視点検や超音波探傷検査を実施し、異常がないことを確認した。

国内外PWRプラントにおいて、600系ニッケル基合金を用いた1次冷却材システムの溶接部で応力腐食割れが発生した事例に鑑み、溶接箇所には600系ニッケル基合金が使用されている原子炉容器冷却材出口管台、原子炉容器底部の炉内計装筒管台、蒸気発生器冷却材入口管台や加圧器逃がし弁管台他について、外観目視点検や超音波探傷検査を実施し、異常のないことを確認しました。

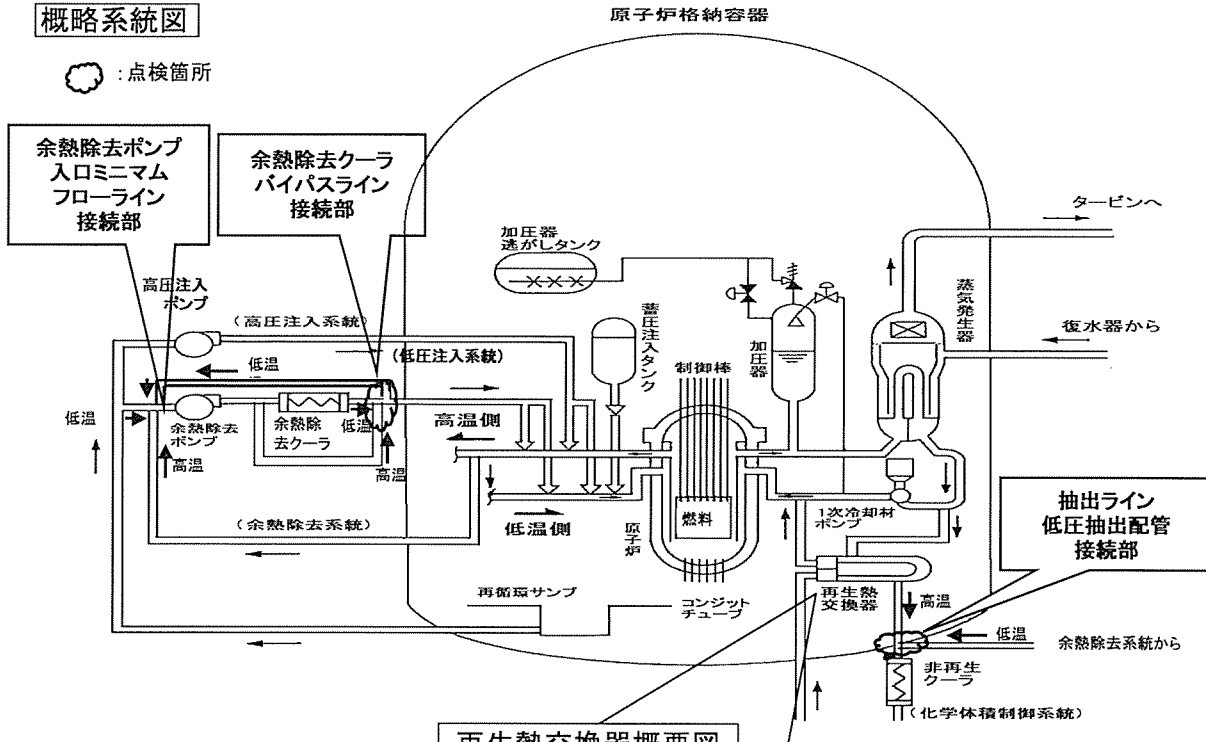
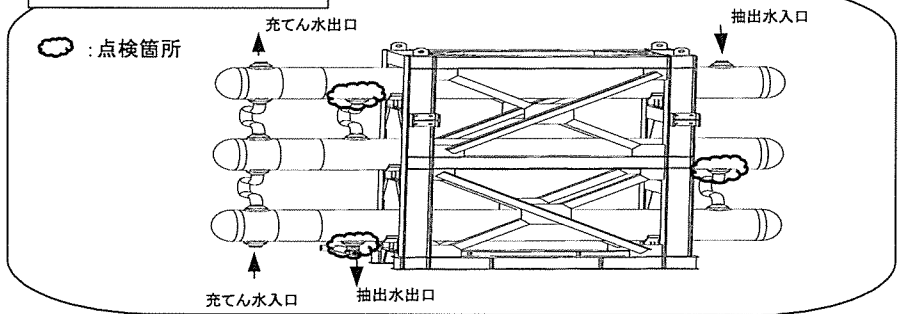
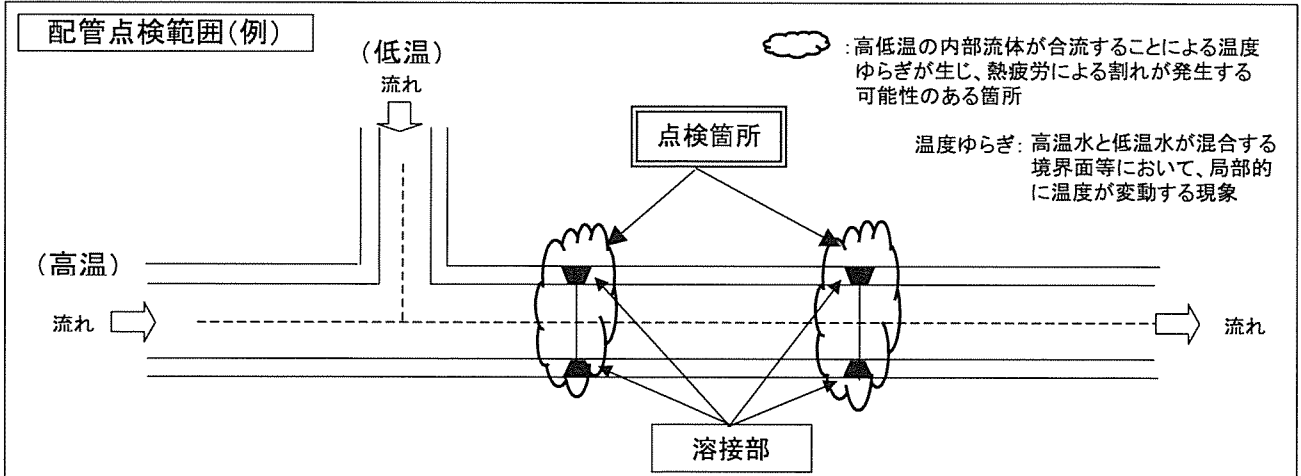
図-3 高サイクル熱疲労割れに係る点検概要図

国内PWRプラントにおいて、再生熱交換器の胴側出口配管部で、高温水と低温水の混合により発生する温度ゆらぎを主要因とする高サイクル熱疲労割れが発生した事例に鑑み、同様の熱疲労割れが発生する可能性のある再生熱交換器の胴側出口配管部や余熱除去ポンプ入口ミニマムフローライン接続部などについて、超音波探傷検査を実施し、異常がないことを確認した。

国内PWRプラントにおいて、再生熱交換器の胴側出口配管部で、高温水と低温水の混合により発生する温度ゆらぎを主な要因とする高サイクル熱疲労割れが発生した事例に鑑み、同様の熱疲労割れが発生する可能性のある再生熱交換器の胴側出口配管部や余熱除去ポンプ入口ミニマムフローライン接続部などについて、超音波探傷検査等を実施し健全性を確認しました。

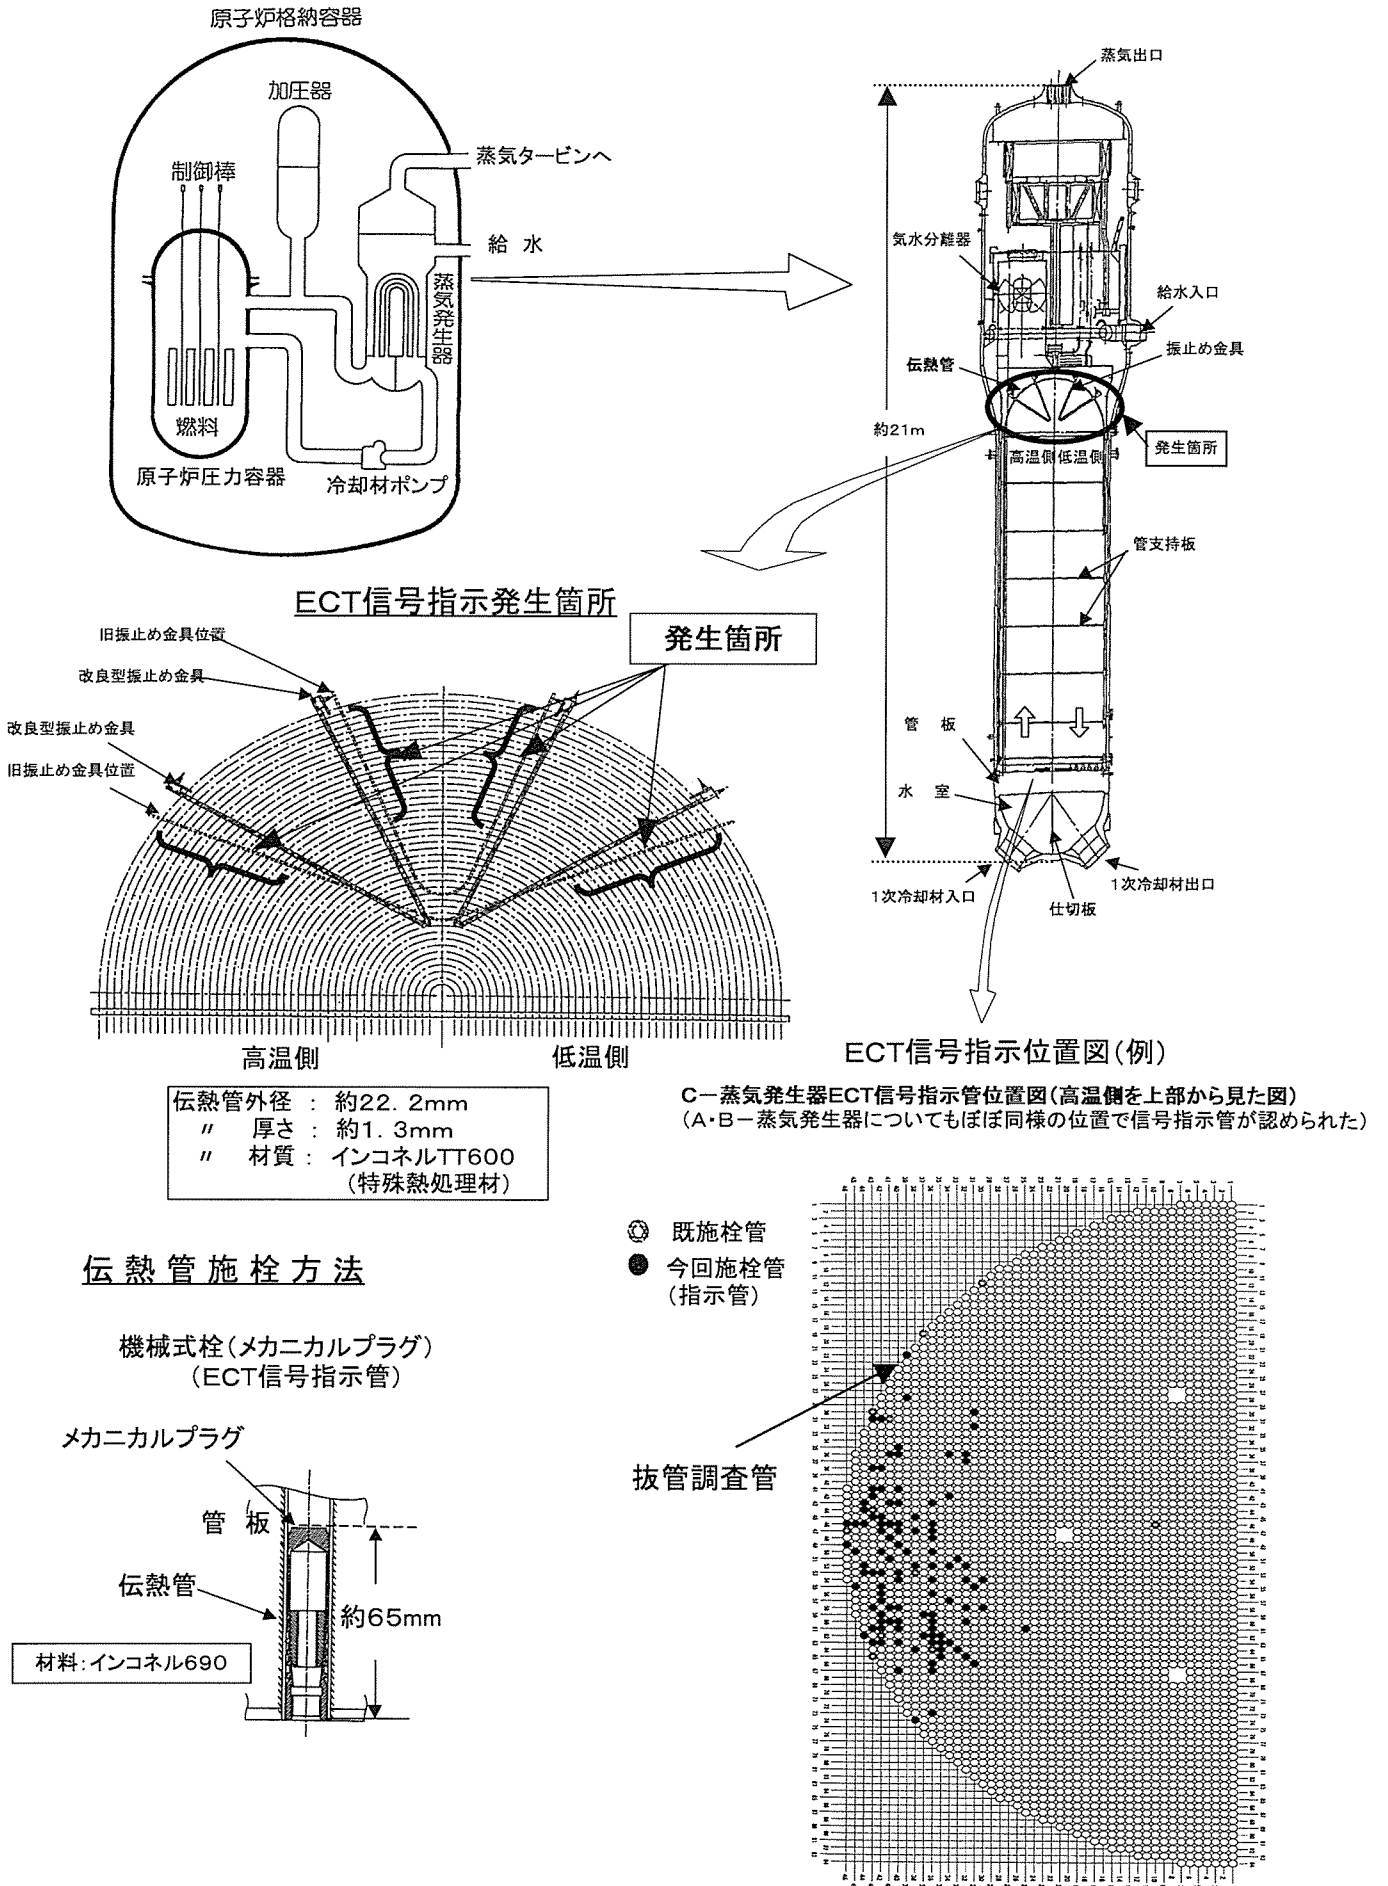
図-4 蒸気発生器伝熱管減肉発生箇所概要図

蒸気発生器伝熱管の全数(既施栓管を除き3基で10,097本)について、検出精度および深さ測定精度を向上させたマルチコイル型渦流探傷検査(ECT)を行った結果、311本の伝熱管のUベント部で、有意な信号指示が認められた。

信号指示は、指示の位置や抜管調査の結果などから、平成3年まで取付けられていた旧振止め金具に、運転中の流体の力に伴い伝熱管が振動・接触することにより生じた伝熱管外面の減肉であり、進展性のないこ

とが確認された。

なお、信号指示は、これまで実施していた通常ECTでは、判定基準内と  
していたものが、今回から導入した検出精度および深さ測定精度を向上  
させたマルチコイル型ECTでは、判定基準をわずかに超える有意な信号指  
示として検出されたものと推定された。

信号指示が認められた伝熱管311本については、対策として、閉止栓  
(機械式栓)を施工し、使用しないこととした。

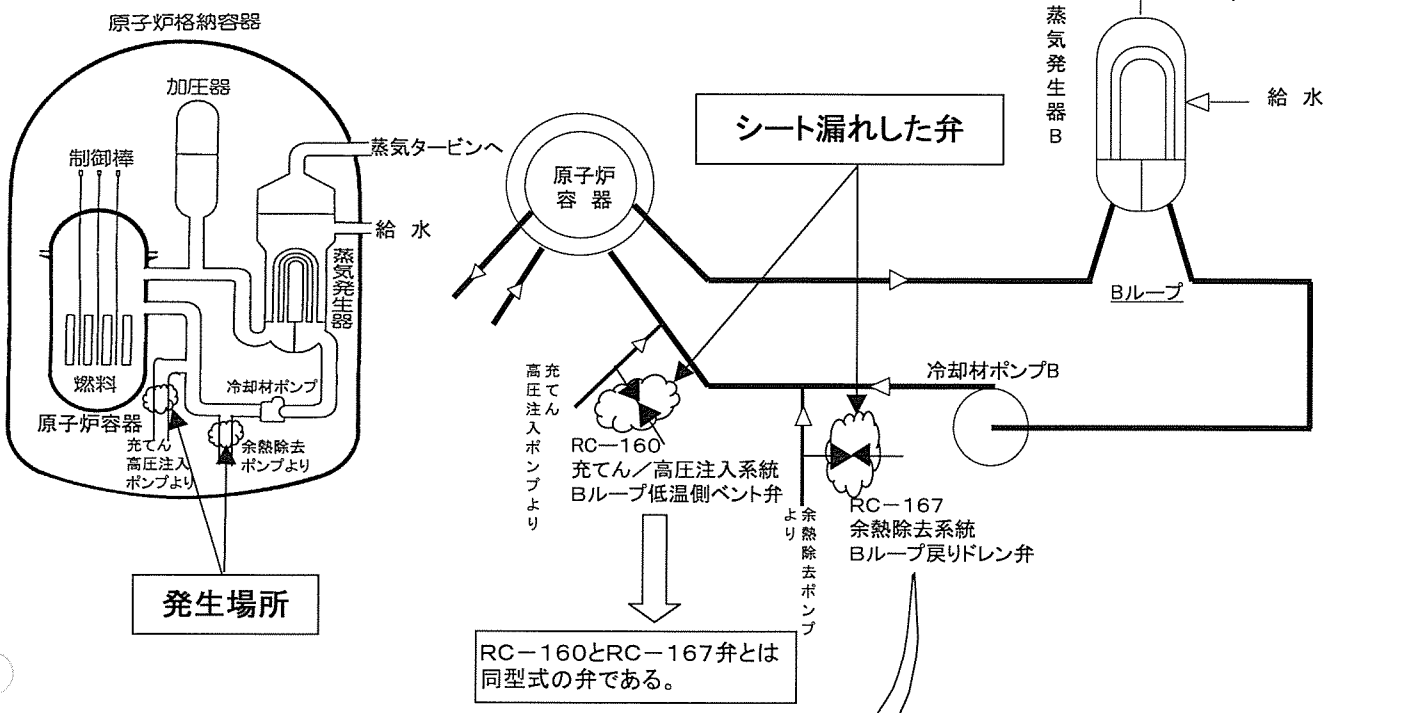
**発生場所**

第15回定期検査中の平成16年2月26日、1次冷却系統に圧力をかけて、系統全体からの漏えいがないことを確認する検査を実施したところ、充てん/高圧注入系統Bループ低温側ベント弁および余熱除去系統Bループ戻りドレン弁のシート部から、ごくわずかな漏れを確認したことから、当該弁2台の点検を行った。

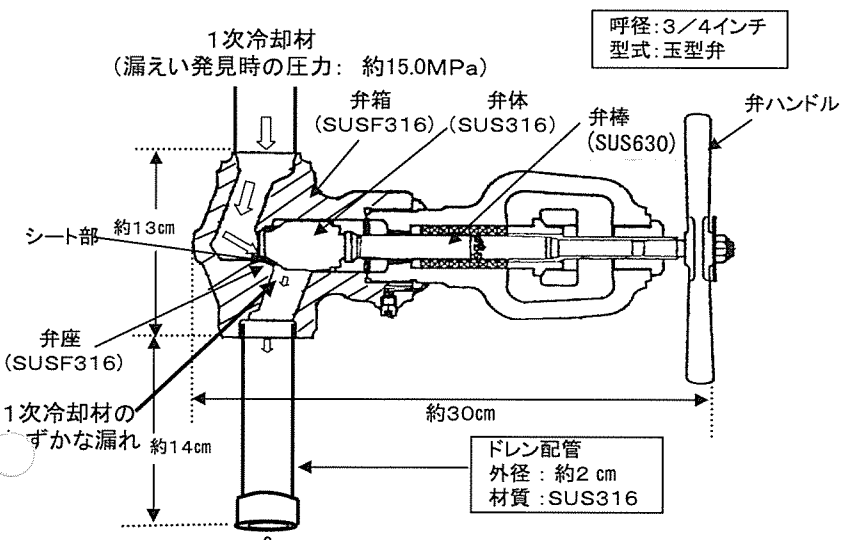
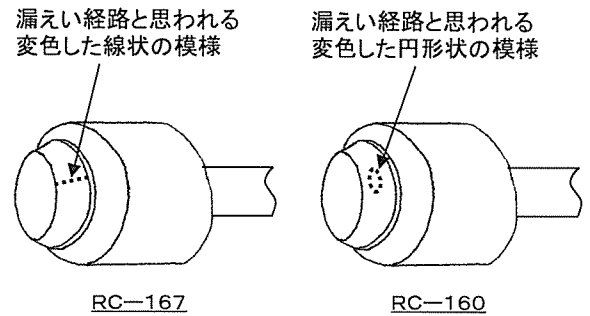
**弁体点検結果**

点検の結果、2台とも弁体シート面および弁座等なき裂、割れ等の異常は確認されなかったが、弁体シート面に1次冷却材が漏えいした跡と考えられる変色が確認された。

\* 両弁とも、変色以外に割れ等の異常は認められなかった。

当該弁については、シート面の手入れを実施した上で復旧し、再検査により漏えいのないことを確認した。

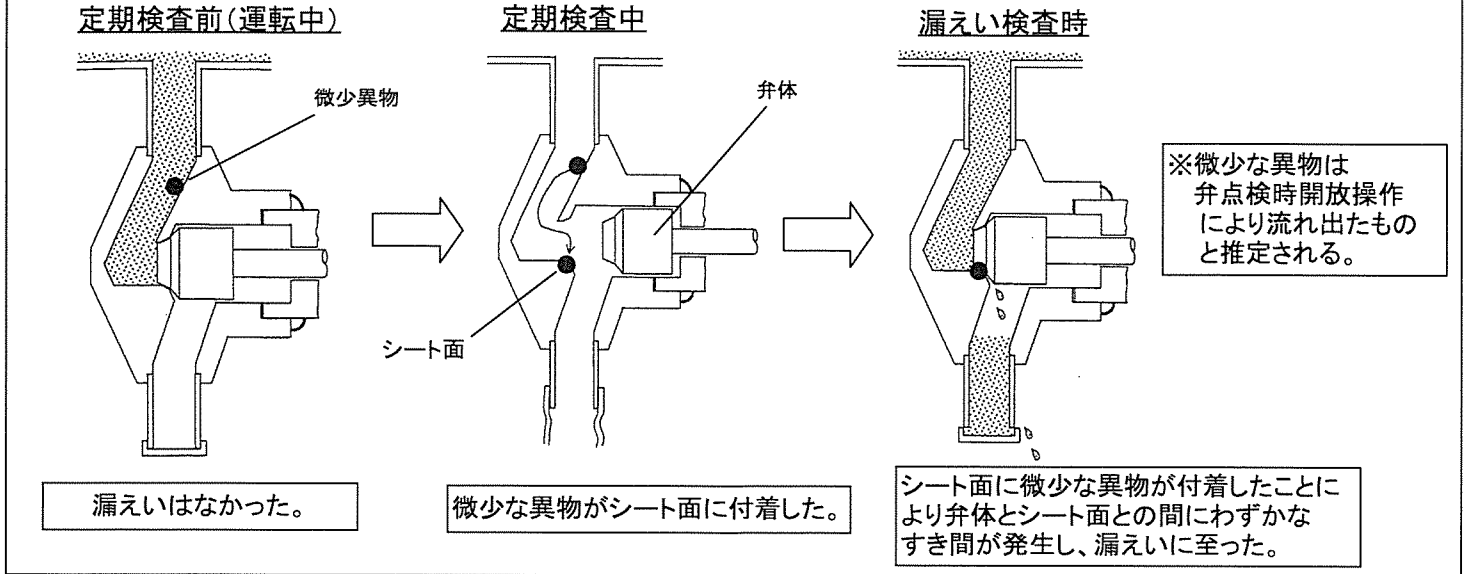
**推定メカニズム**

このことから、漏えいの原因は、弁体シート面と弁座との間に微小な異物がかみ込んだことにより、わずかな隙間が生じたためと推定された。

対策として、今後は1次冷却系統漏えい検査の準備段階において、弁からのシート漏れ状況を確認するとともに、シート漏れが確認された場合、弁をわずかに開閉し、シート面にかみ込んだ異物を排出することとする。
