平成16年3月19日
原子力安全対策課
(15-122)
<11時資料配付>

大飯発電所2号機の原子炉起動と調整運転開始について (第18回定期検査)

大飯発電所2号機(加圧水型軽水炉;定格電気出力117.5万kW)は、平成16年2月9日から第18回定期検査を実施していたが、3月22日に原子炉を起動し、翌23日に臨界となる予定である。

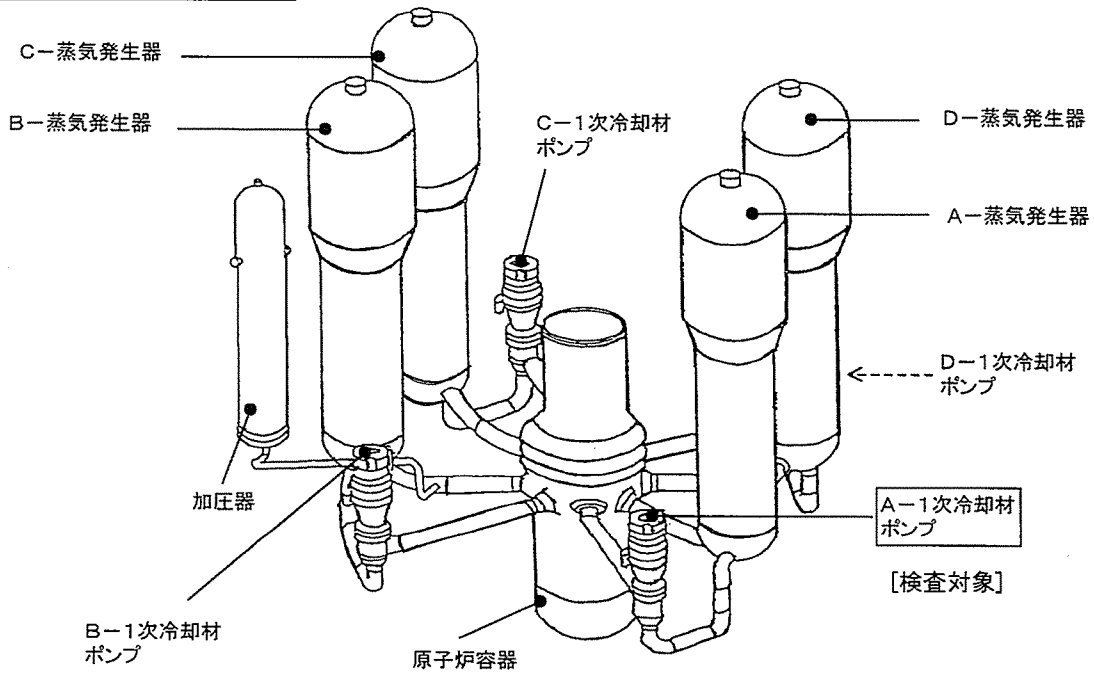
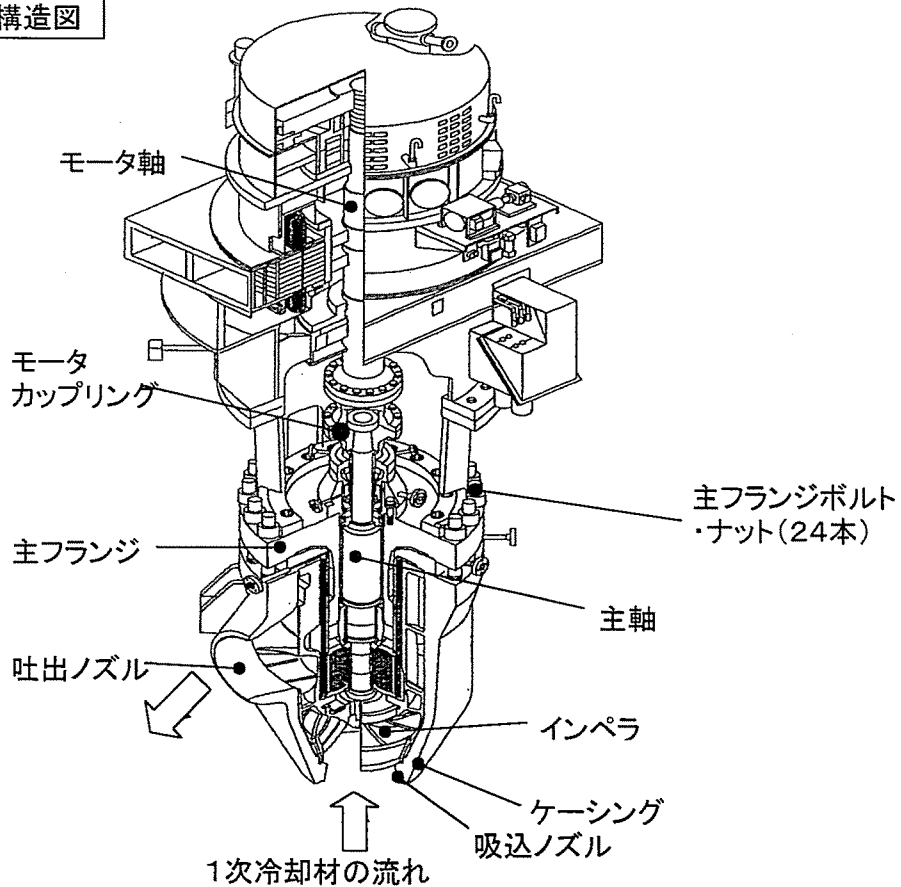
図-1 1次冷却材ポンプ供用期間中検査概要図

- (1) 1次冷却材ポンプ供用期間中検査等 (図-1参照)
1次冷却材ポンプの供用期間中検査として、4台あるポンプのうち、Aポンプについて、主フランジボルト、締め付け部等耐圧部の健全性を確認するとともに、分解検査としてインペラ等の内部部品について点検を行い、健全性を確認した。

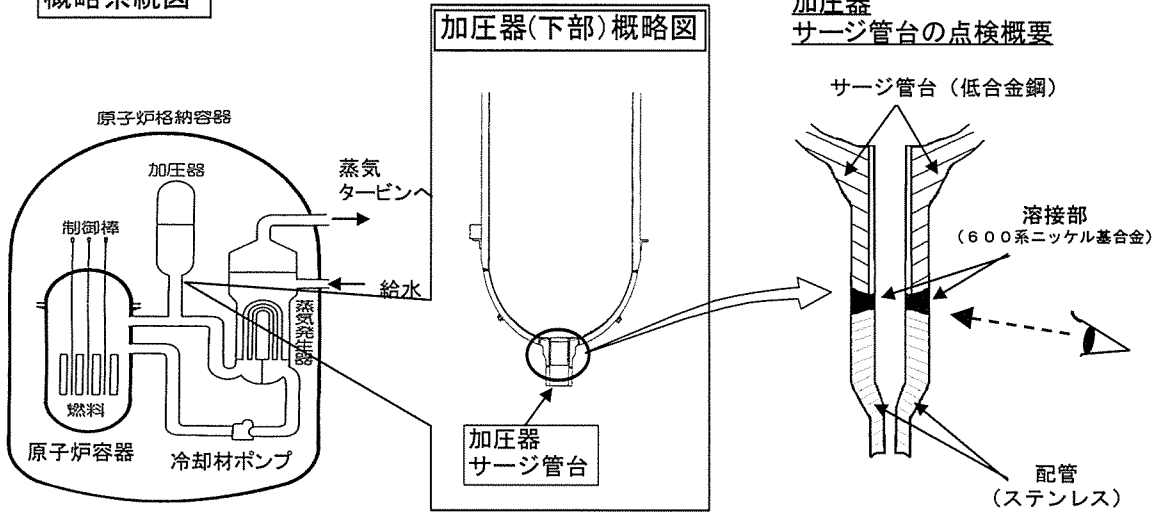
概略系統図

- (1) 原子炉容器管台溶接部等の応力腐食割れに係る点検 (図-2参照)
国内外PWRプラントにおいて、600系ニッケル基合金を用いた1次冷却材系統の溶接部で応力腐食割れが発生した事象に鑑み、溶接箇所には600系ニッケル基合金が使用されている原子炉容器冷却材出入口管台

および原子炉容器底部の炉内計装筒管台等について、外観目視点検や超音波探傷検査を実施し、異常のないことを確認した。

国内外PWRプラントにおいて、600系ニッケル基合金を用いた1次冷却材系統の溶接部で応力腐食割れが発生した事例に鑑み、溶接箇所には600系ニッケル基合金が使用されている原子炉容器冷却材出入口管台、原子炉容器底部の炉内計装管管台および加圧器サージ管台について、外観目視点検や超音波探傷検査を実施し、異常のないことを確認しました。

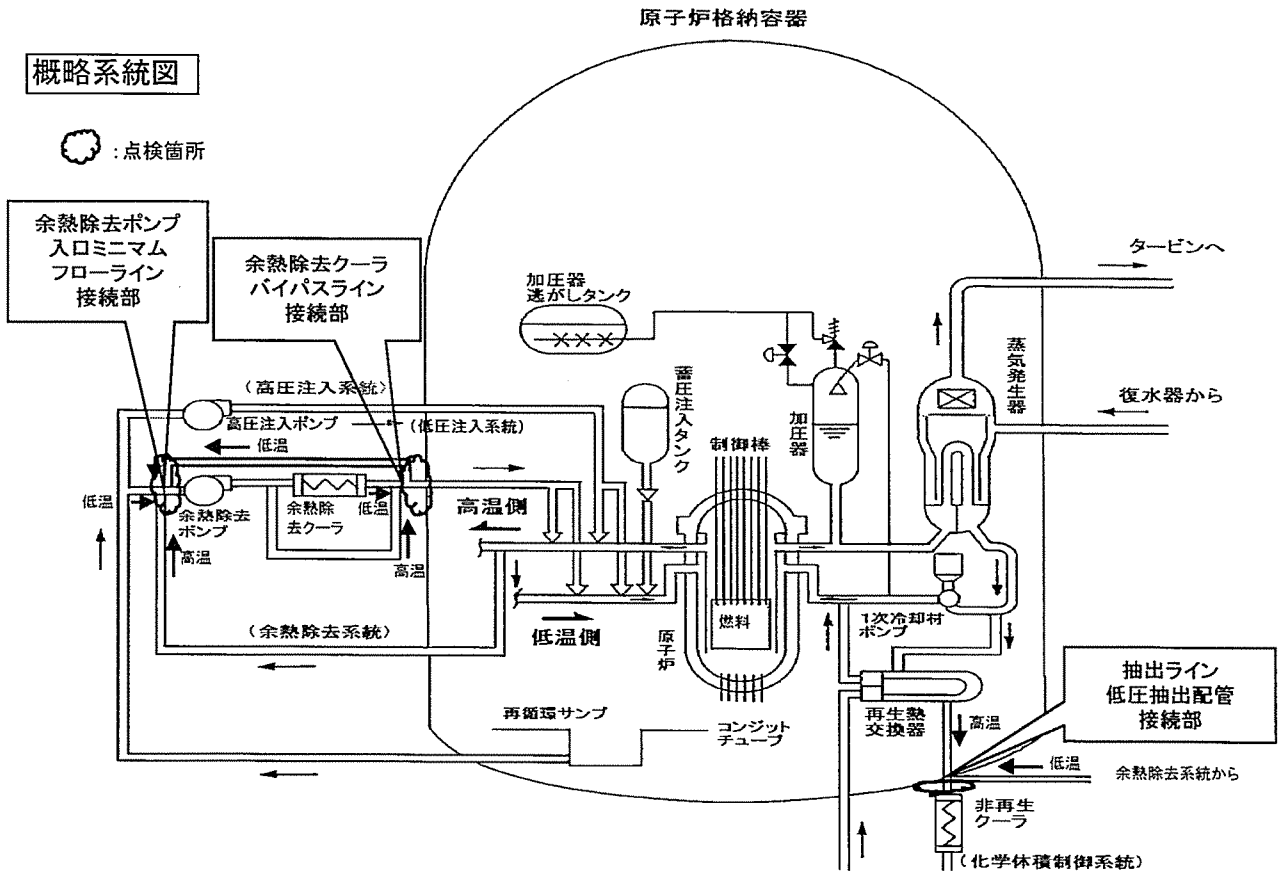
概略系統図

国内PWRプラントにおいて、再生熱交換器の胴側出口配管部で、高温水と低温水の混合により発生する温度ゆらぎを主要因とする高サイクル熱疲労割れが発生した事例に鑑み、同様の熱疲労割れが発生する可能性のある余熱除去ポンプ入口ミニマムフローライン接続部などについて、超音波探傷検査を実施し、異常がないことを確認した。

国内PWRプラントにおいて、再生熱交換器の胴側出口配管部で、高温水と低温水の混合により発生する温度ゆらぎを主な要因とする高サイクル熱疲労割れが発生した事例に鑑み、同様の熱疲労割れが発生する可能性のある余熱除去ポンプ入口ミニマムフローライン接続部等について、超音波探傷検査を実施し、健全性を確認しました。

※大飯2号機の再生熱交換器は、内筒がない等、本体の型式が異なり温度ゆらぎは発生しない構造である。

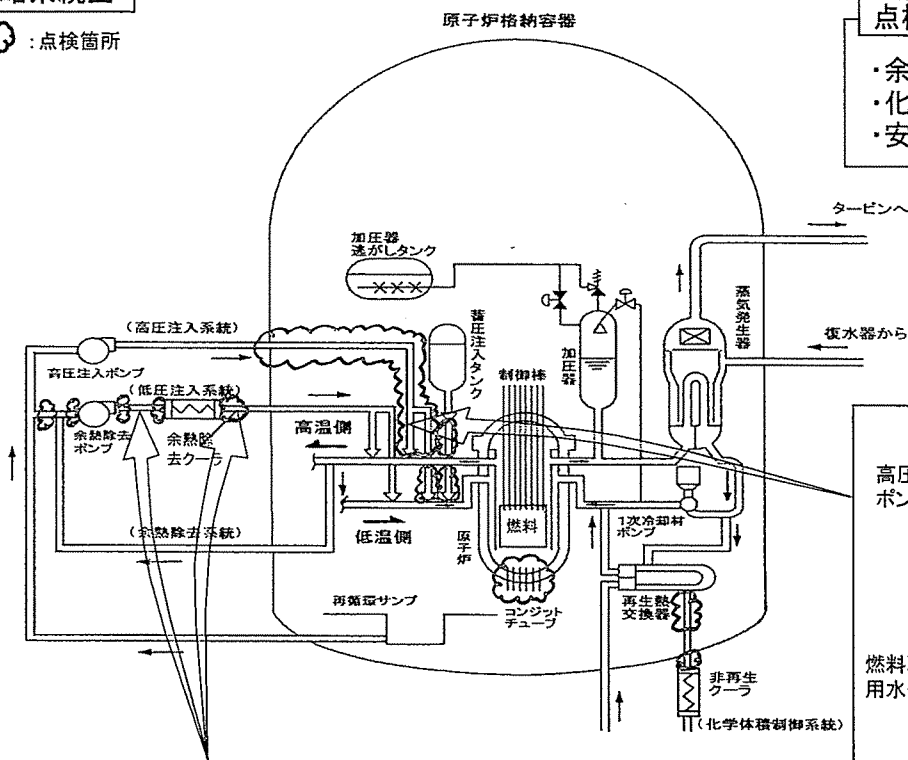
概略系統図

国内PWRプラントのステンレス配管に取り付けられた塩化ビニールテープが原因で応力腐食割れが発生した事例に鑑み、余熱除去系、化学体積制御系等の配管について、配管外表面の点検を行った結果、72箇所塩化ビニールテープの貼り付け跡が認められた。

国内PWRプラントのステンレス配管に貼り付けられた塩化ビニールテープが原因で応力腐食割れが発生した事例に鑑み、余熱除去系統や化学体積制御系統等の配管について、配管外表面の点検を行った結果、72箇所塩化ビニールテープの貼り付け跡が認められました。

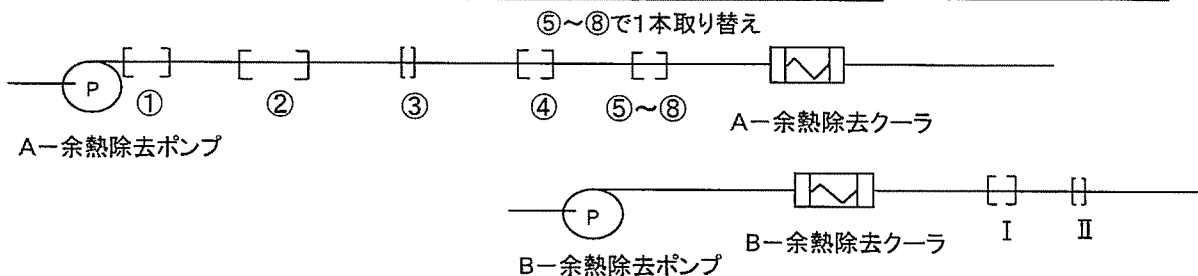
配管取替箇所概略図

貼り付け跡が認められた箇所について、浸透探傷検査を実施した結果、3箇所浸透指示模様が認められた。これら3箇所および前回定期検査(第17回定期検査)で、軽微な手入れにより傷を除去した8箇所については、今後の継続的な点検に伴う作業性等を勘案し、同種配管に取り替えた。

塩化ビニールテープの貼り付け跡が認められた箇所について、浸透探傷検査(PT)を実施した結果、3箇所に浸透指示模様が認められたことから、当該配管の最小厚さを満足しているが、今後の継続的な点検に伴う作業性等を勘案し、同種の配管に取り替えました。

配管取替箇所(前回指示箇所): 8箇所①~⑧

配管取替箇所(今回指示箇所): 3箇所Ⅰ~Ⅲ

箇所(NO)	①	②	③	④	⑤	⑥	⑦	⑧	Ⅰ	Ⅱ	Ⅲ
取替長さ(m)	約3	約4	約0.5	約2	約2				約1.5	約0.4	約0.1
配管厚さ(mm)	9.3	9.3	9.3	9.3	9.3	9.3	9.3	9.3	8.2	18.3	5.6
配管外径(mm)	273.1	273.1	273.1	273.1	273.1	273.1	273.1	273.1	219.1	168.3	26.7
内圧(MPa)	4.1	4.1	4.1	4.1	4.1	4.1	4.1	4.1	4.1	17.16	17.16
材質	SUS304TP								SUS27TP	SUS304TP

なお、前回(第17回)定期検査で指示が認められ、深さ測定にて配管の最小厚さを満足していることが確認されている8箇所について、今後の継続的な点検に伴う作業性等を勘案し、同種の配管に取り替えました。
