平成17年1月7日  
原子力安全対策課  
(16-99)  
<11時00分記者発表>

## 美浜発電所2号機の第22回定期検査開始について

美浜発電所 2 号機の第 2 2 回定期検査に関する補足説明資料

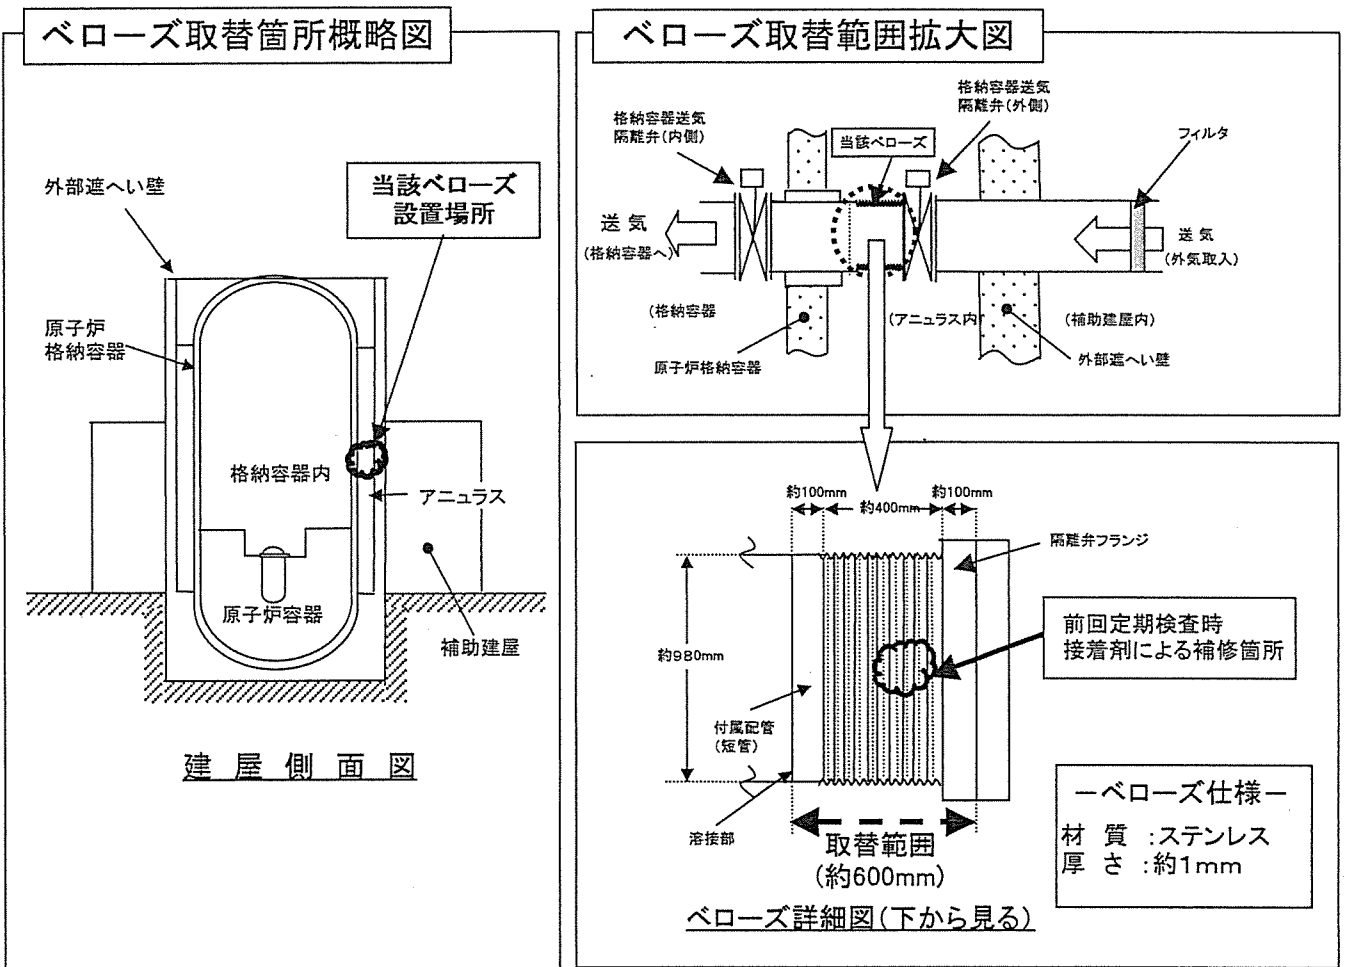
# 図-1 格納容器送気ラインベローズ取替工事

前回定期検査において、格納容器送気ライン<sup>\*1</sup>のベローズ（伸縮継手）に貫通穴が確認されたことから、接着剤による補修を行った。

格納容器漏えい率検査の局部漏えい率検査において、格納容器内の隔離弁の漏えい確認（社内事前検査）のため、格納容器送気（外気取り入れ）ラインを空気で加圧したところ、同ラインの一部であり、格納容器外周部に設置しているベローズ（伸縮継手）から貫通穴が認められた。

原因は、定期検査毎に当該ラインの運転停止を繰り返してきたことにより、取り入れた外気に含まれる僅かな海塩粒子がベローズ内面に付着・濃縮し、これを起点とした塩素型応力腐食割れ等によって損傷に至ったものと推定された。

今回定期検査においては、今後の保全に万全を期す観点から当該ベローズおよび前後の配管を、同仕様（ステンレス）のものに取り替える。

対策として、ベローズ内面より、貫通穴部を含む周辺箇所について接着剤を塗布し、損傷部の補修を実施した。

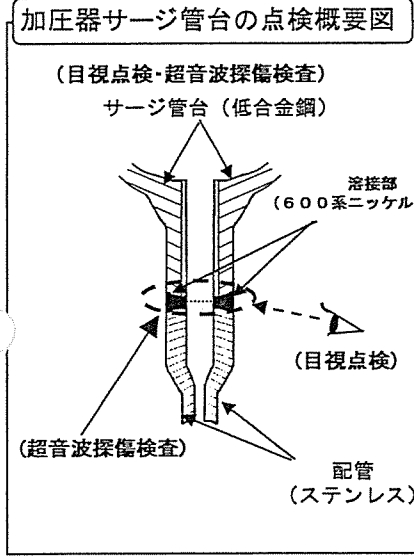
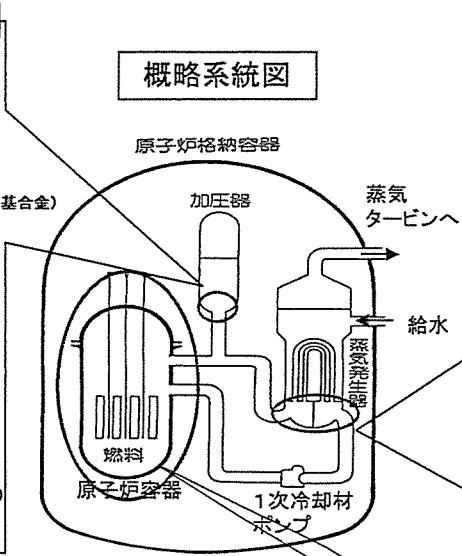
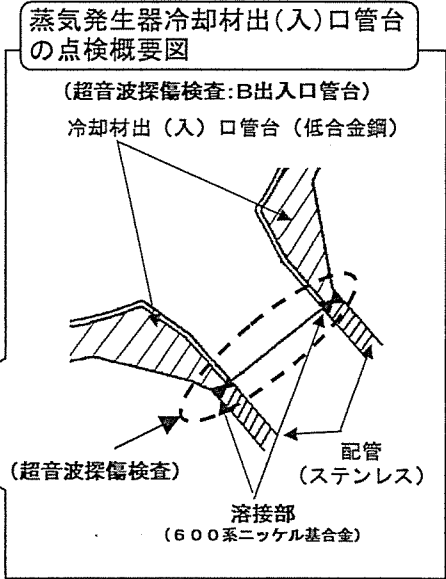
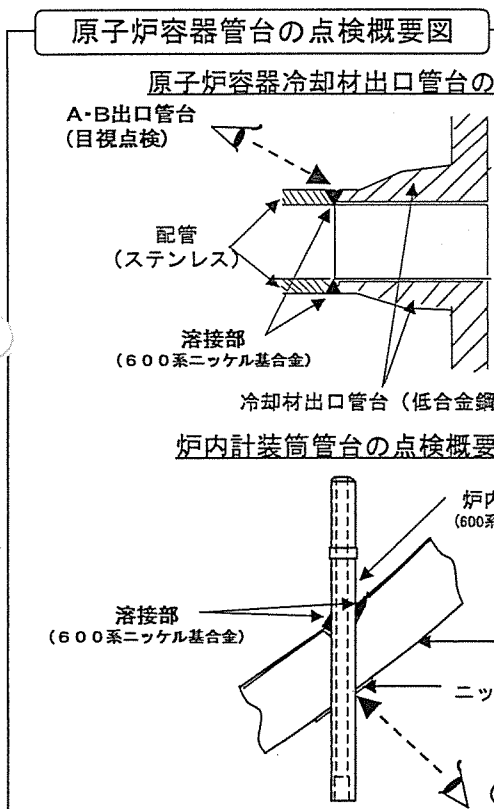
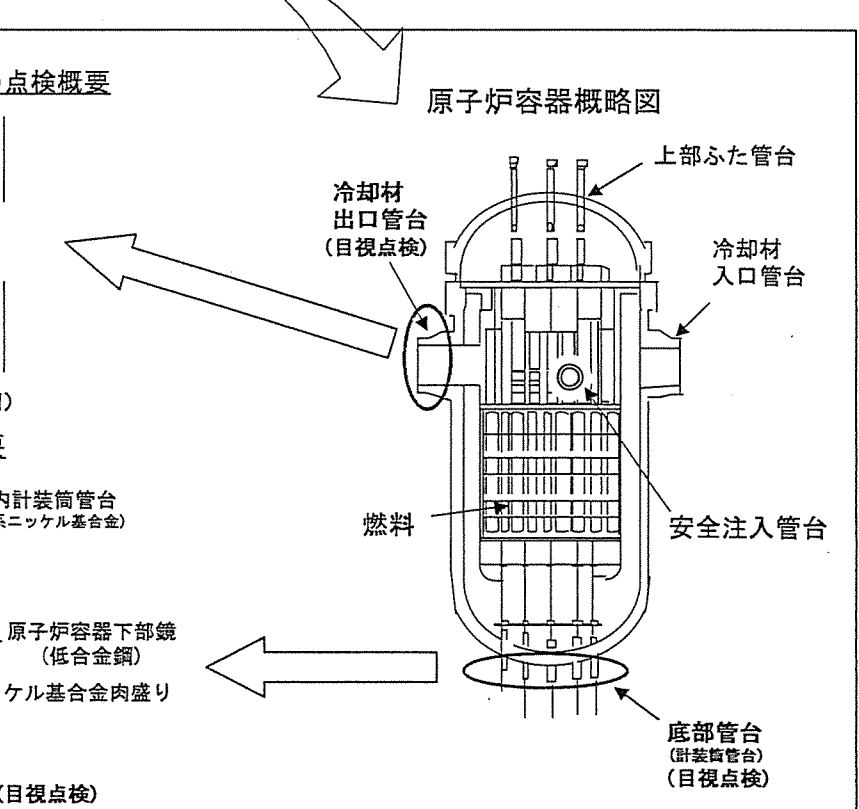
図-2 原子炉容器管台溶接部等の応力腐食割れに係る点検概要図

国内外PWRプラントにおいて、600系ニッケル基合金を用いた1次冷却材システムの溶接部で応力腐食割れが発生した事例に鑑み、溶接箇所ニッケル基合金が使用されている、原子炉容器冷却材出口管台、原子炉容器炉内計装管台、蒸気発生器冷却材出入口管台、加圧器サージ管台について、外観目視点検や超音波探傷検査を実施する。

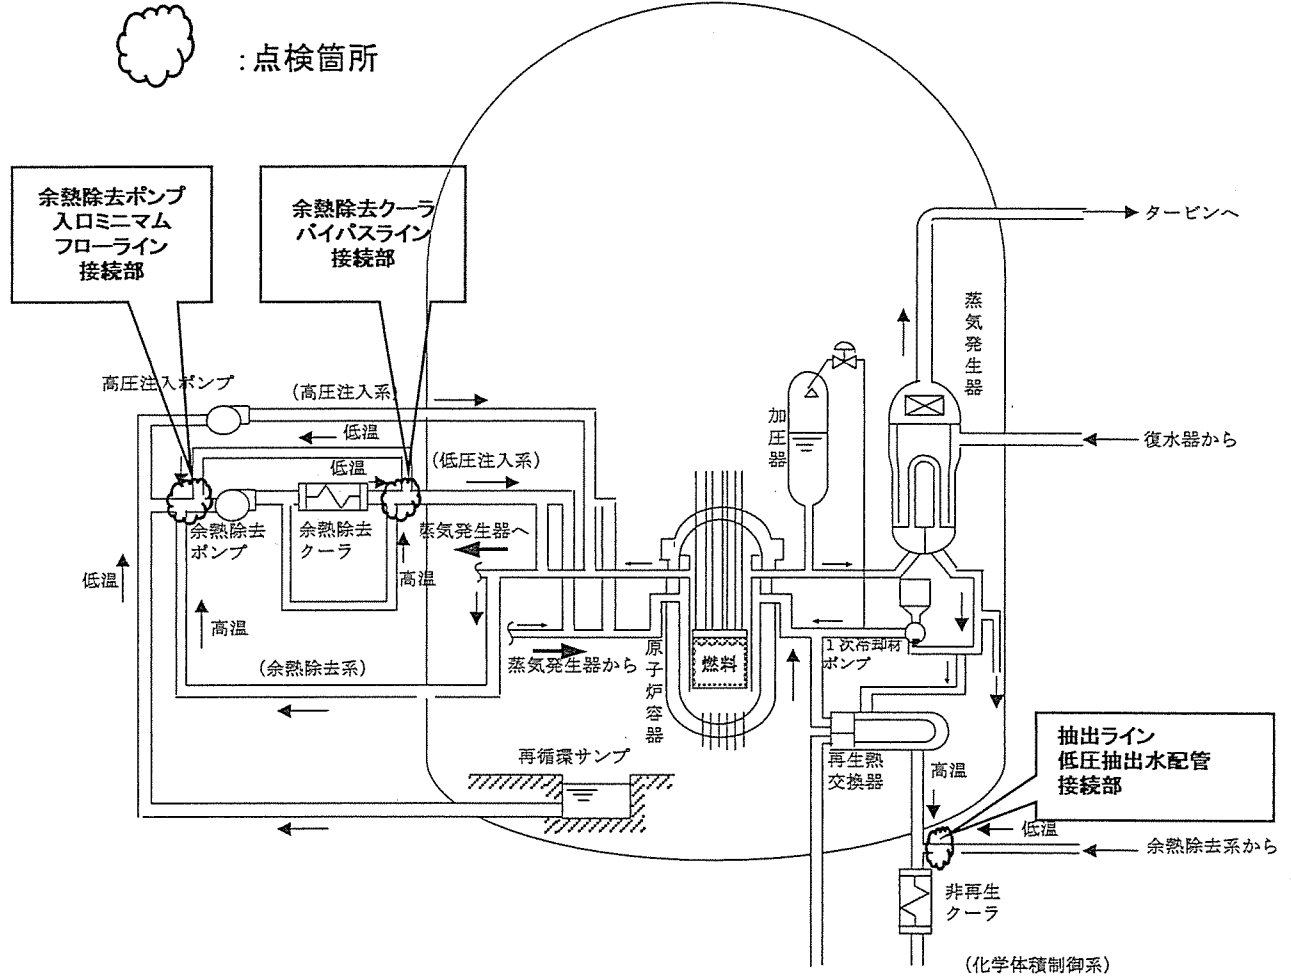
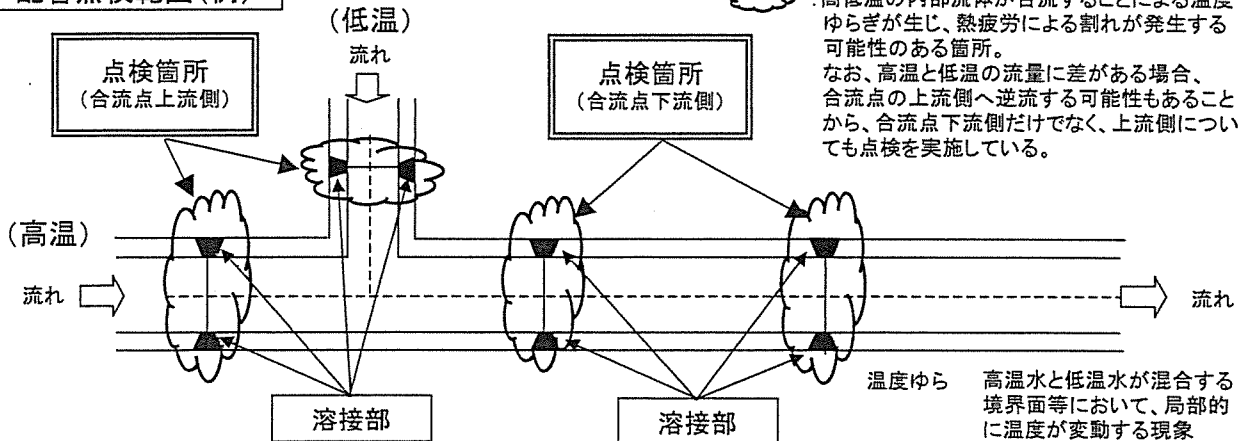
図-3 高サイクル熱疲労割れに係る点検概要図

国内PWRプラントにおいて、再生熱交換器の銅側出口配管部で、高温水と低温水の混合により発生する温度ゆらぎを主な要因とする高サイクル熱疲労割れが発生した事例に鑑み、同様の熱疲労割れが発生する可能性のある余熱除去ポンプ入口ミニマムフローライン接続部などについて、超音波探傷検査を実施する。

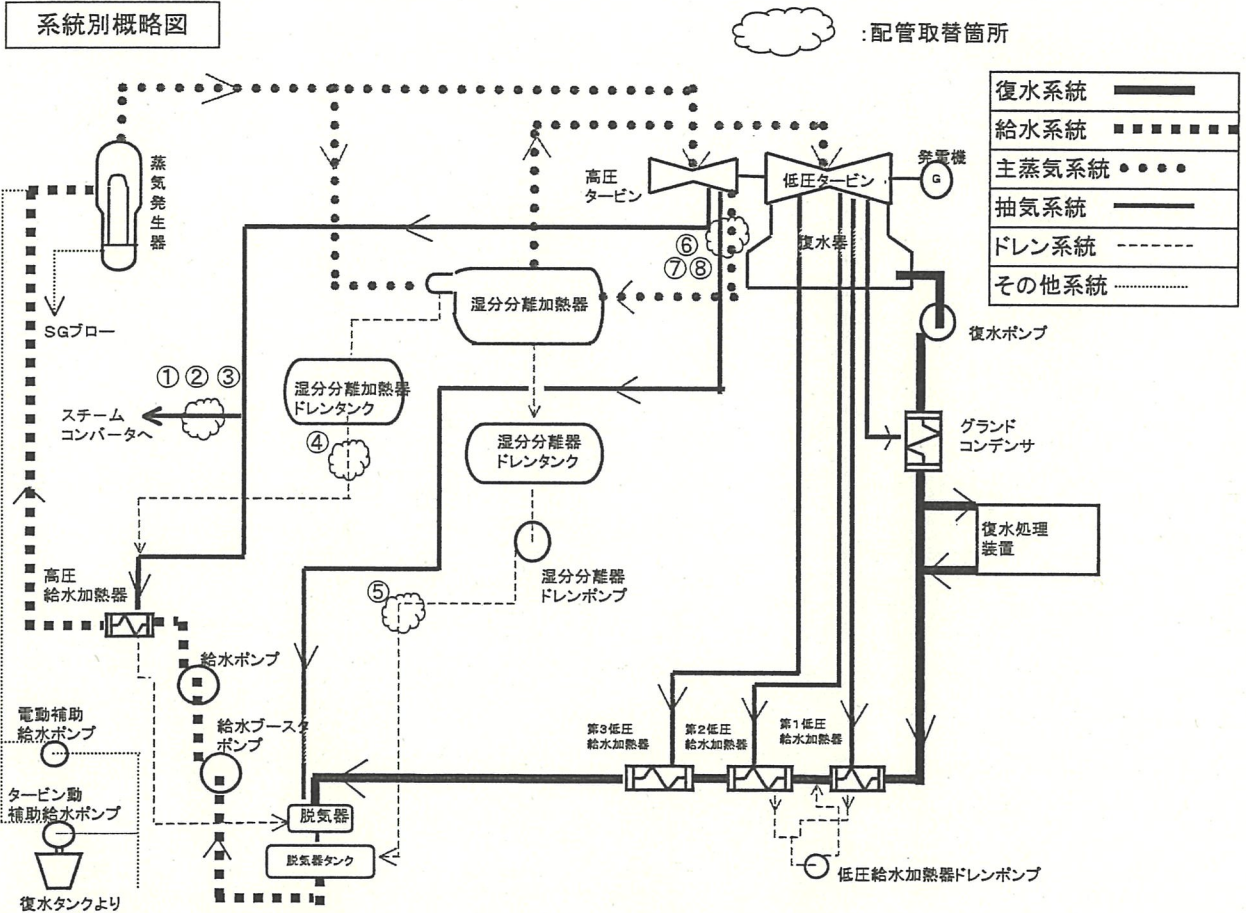
図-4 2次系配管の肉厚検査等の概要図

美浜発電所3号機において2次系配管が減肉し破損した事故に鑑み、2次系配管の1,271箇所について超音波検査(肉厚測定)を実施する。

※ 美浜発電所2号機は8月13日～11月29日の間、プラントを停止し、2次系配管16箇所の超音波検査(肉厚測定)を実施し、健全性を確認している。

また、過去の点検結果から減肉傾向の見られる部位について、計画的に、既設と同種材料(炭素鋼)または、耐食性に優れたステンレス鋼、低合金鋼の配管に取り替える。
