# 原子力発電所の運転および建設状況

原子力安全対策課  
平成 17 年 3 月 2 日現在

## 大飯発電所 4 号機 高圧注入系の電動弁の不具合

# 大飯発電所4号機 A高圧注入ポンプ燃料取替用水ピット側入口電動弁の地絡について

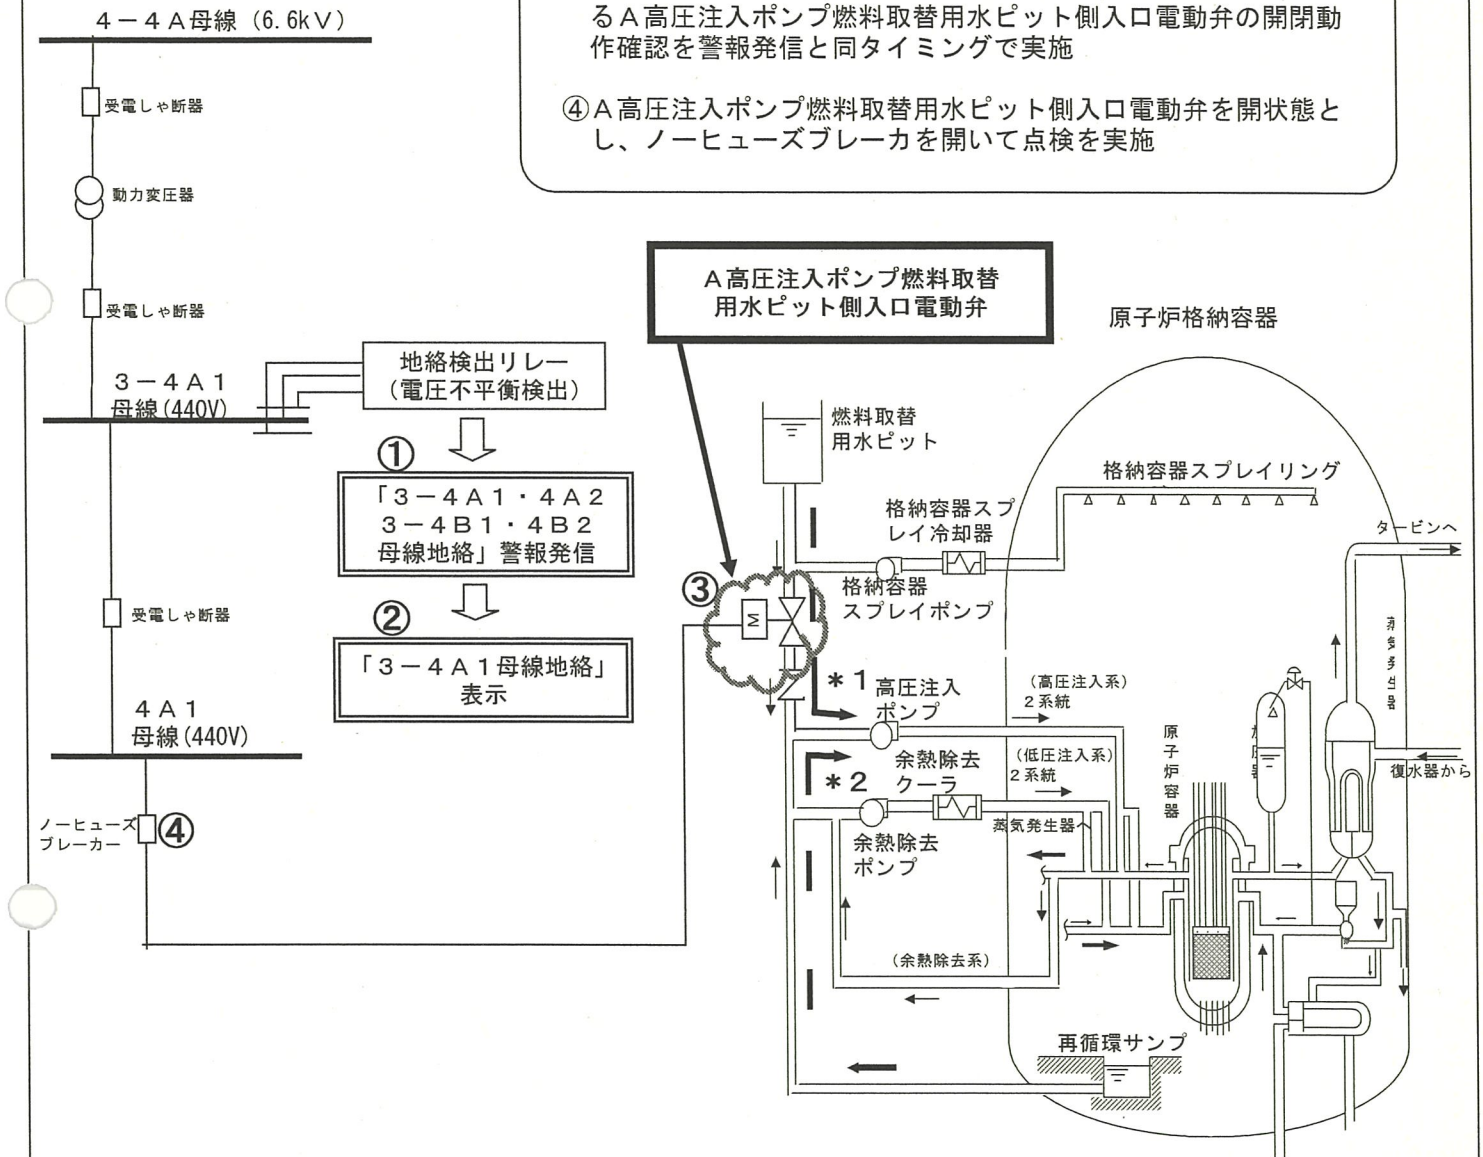
- ①「3-4 A 1・4 A 2 3-4 B 1・4 B 2 母線地絡」警報が中央制御室に発信
- ②CRTに「3-4 A 1 母線地絡」が表示
- ③運転操作を確認したところ、定期的（1回/月）に行なっているA高圧注入ポンプ燃料取替用水ピット側入口電動弁の開閉動作確認を警報発信と同タイミングで実施
- ④A高圧注入ポンプ燃料取替用水ピット側入口電動弁を開状態とし、ノーヒューズブレーカを開いて点検を実施

- \* 1 : 高圧注入ポンプ燃料取替用水ピット側入口電動弁は、通常「開」状態にあり、原子炉冷却材喪失事故など「安全注入信号」発信時には、燃料取替用水ピットから高圧注入ポンプにより原子炉への注水が行なわれる。この状態は運転上の制限を満足している。
- \* 2 : 燃料取替用水ピットの水位が低下し、再循環サンプを水源とする再循環モードへ移行する際には、当該弁を閉止する。今回、点検のために弁を「開」状態で電源を開放する（当該弁が閉止できない）ため、再循環時の機能（閉止機能）へ遠隔による移行ができないことから、高圧注入系および低圧注入系の1系統が動作不能の状態となり、保安規定に定める運転上の制限を満足しない状態となる。（保安規定では、10日以内には復旧するよう求められている。

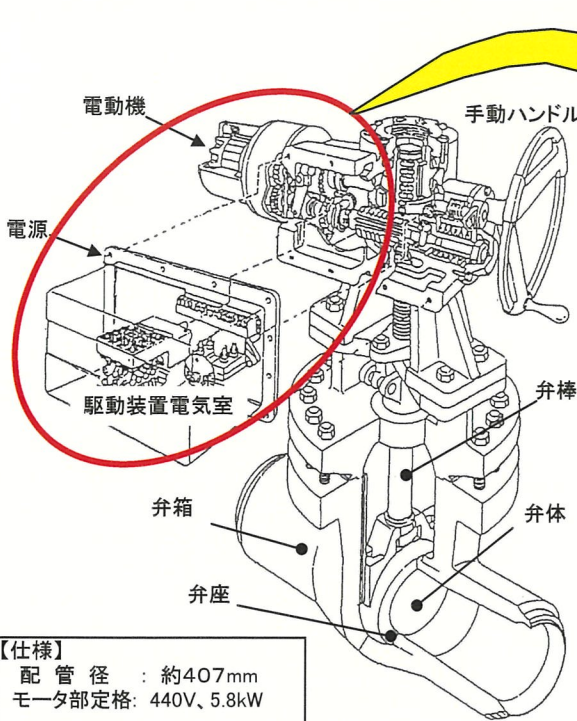
### A高圧注入ポンプ燃料取替用水ピット側入口弁の概要

【仕様】  
配管径：約407mm  
モータ部定格：440V、5.8kW

【電磁ブレーキ】  
弁体を正規の停止（開閉）位置とするように、電動機停止後のシャフト回転を止めるため、回転しているブレーキライニングに、可動鉄心を接触させる。（コイルの電源を切ることで、スプリングの力で押し付けられる）

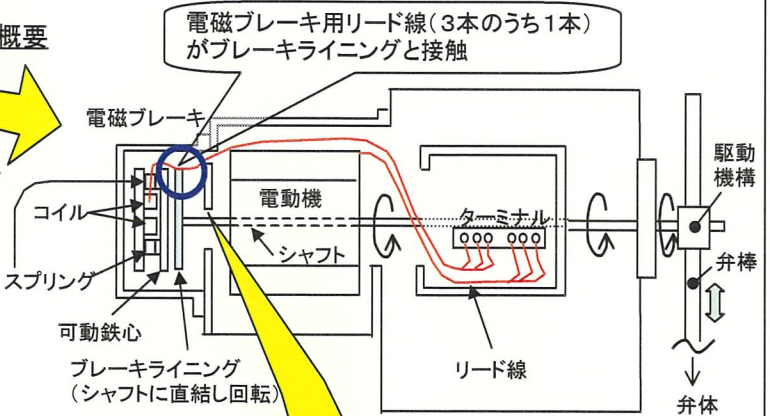
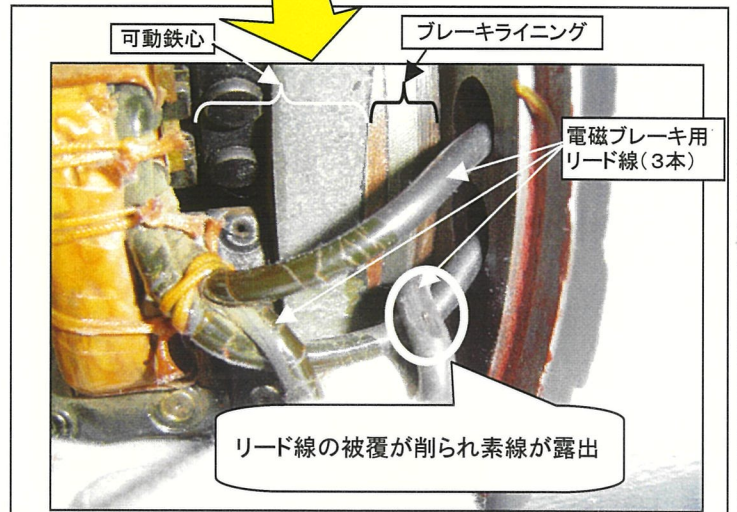
当該弁の電動機の絶縁抵抗測定を行った結果、電動機内にある電磁ブレーキ用コイルのリード線に地絡が確認された。さらに当該リード線を観察した結果、リード線 3 本のうち 1 本の被覆が削れ、素線が露出していることが確認された。また、当該リード線には、たるみがあり（余長が長く）、素線が露出していた部分は弁が動作する際に回転するブレーキライニングと接触していた。当該弁は、前回定期検査時（平成 16 年 9 月～11 月）に開放点検を行っており、その際にリード線にたるみができ、ブレーキライニングと接触したものと推定された。

以上のことから、電磁ブレーキ用コイルのリード線にたるみがあったため、ブレーキライニングと接触し、弁動作時にリード線の被覆が削れて素線が露出し、地絡に至ったものと推定された。

対策として、当該弁の電動機を予備品と取替え、電源を復旧し、保安規定に定める運転上の制限を満足する状態に復帰した。なお、取替えに当たっては、作業要領書に、電気配線の余長を回転部分と接触させないようにするための注意事項を明記した上で作業を行った。

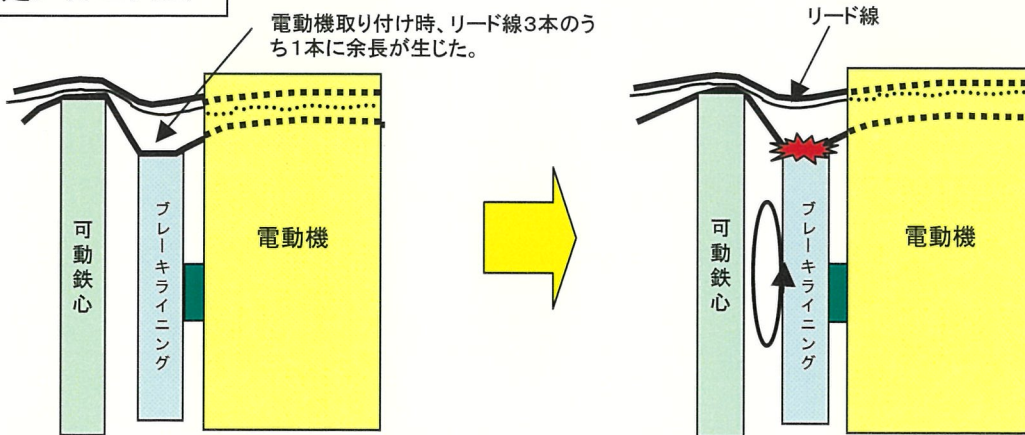
## 推定メカニズム

電動機取り付け時、ブレーキライニングとリード線が接触

電動弁の動作確認により、ブレーキライニングが回転することによりリード線の被覆が削られ、素線が露出し、地絡発生

- ・電磁ブレーキを含む電動機を予備品に取り替えた。
- ・点検可能な範囲で同型の電動弁について、ブレーキカバーを外し、異常のないことを確認した。
- ・請負工事一般仕様書へ電気配線の余長を回転部分と接触させないようにするための注意事項を明記することとした。

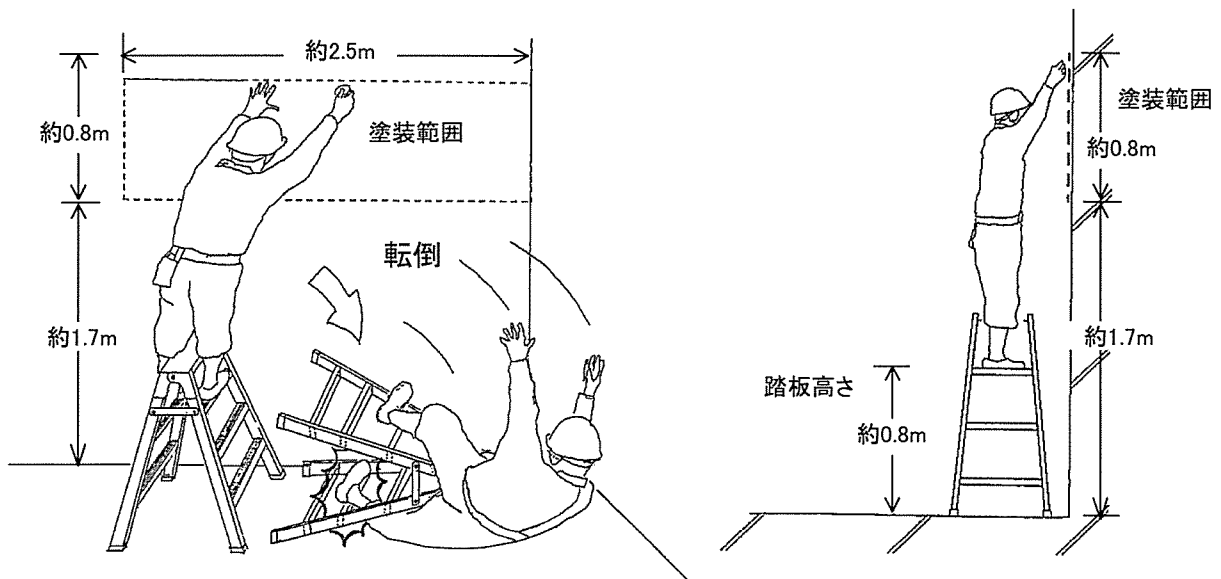
## 発生状況図

高浜発電所 1 号機において、2 月 10 日 14 時 15 分頃、原子炉補助建屋の D-ガス減衰タンク室（管理区域内）で、室内の壁の塗装準備作業を行っていた協力会社社員が、壁に区画用養生テープを貼るため、脚立（1.1m）の 3 段目（床面から約 80cm）まで上がり、脚立を跨ぐ格好で踏板に足を置き、体を左から右に向けた際にバランスを崩し、右足を脚立に挟み込んだ状態で床面に転倒し右足首を負傷した。

負傷した作業員は、壁塗装の養生テープを貼る前に、自分の貼る範囲を確認しようとして、脚立 3 段目の踏板に立ち、体を左から右に向けたところ、自分が貼ろうとしていた範囲が広がったため体重移動が大きくなり、バランスを崩して右足を踏み外し転倒、被災したものと推定される。

- ・脚立の状態に問題はなく、適正に使用されていたが、脚立上で養生テープを貼る範囲を確認しようとした時、その範囲（約 1.8 m）が広すぎたため、バランスを崩した可能性がある。

- ・脚立を使用して養生テープを貼る場合、テープの貼り幅1m(大きく体重移動を要しない範囲)を上限として作業を実施することを作業計画書に明記する。
- ・この事例を所員および協力会社員に周知し、危険予知の再徹底を図る。

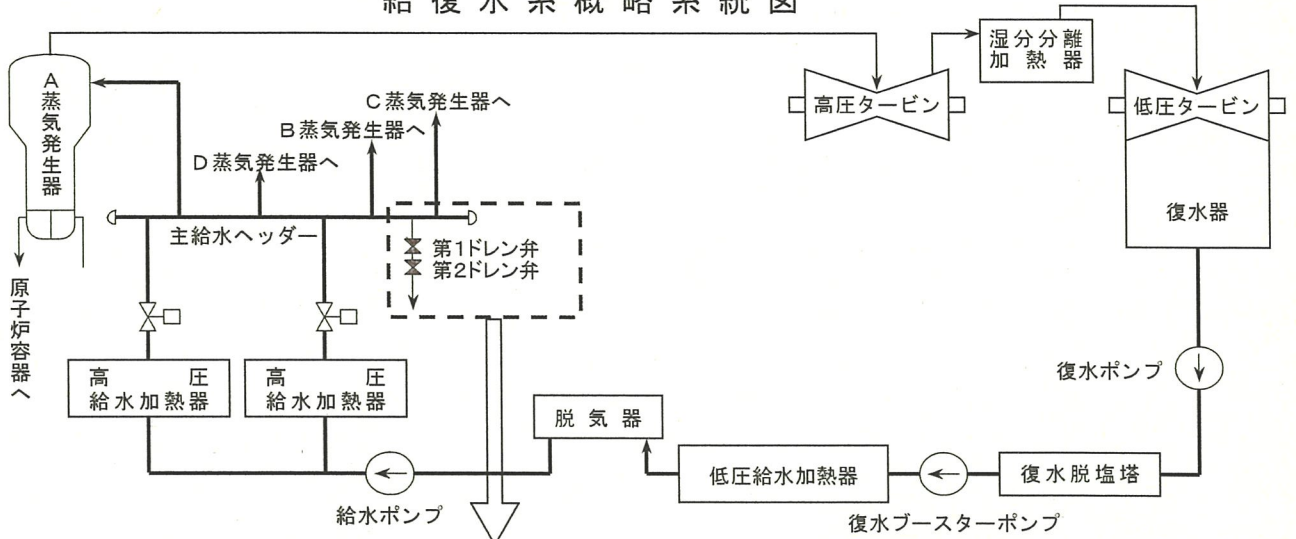
給復水系概略系統図

平成17年2月8日、主給水系配管取替終了に伴う耐圧試験のため、純水にて水張りを行っていたところ、タービン建屋地下1階において、主給水ヘッダー<sup>\*</sup>のドレン配管から純水がわずかに漏えいしていることを確認した。

破面の詳細調査の結果、高サイクル疲労波面の様相を呈しており、その両端には脆性破面が見られた。過去の配管施工等の調査の結果、当該系統については、第12回定期検査時に、第2ドレン弁を取替えており、当該配管の固有振動数が、変わったものと推定された。その後の、定期検査に伴うプラント停止過程において、主給水ヘッダーの温度降下による当該ドレン管の動きがサポート部で抑制され、当該部に引張り応力が生じ、さらに流体による主給水ヘッダーの振動によりドレン配管が固有振動数で振動し、当該部に高サイクル疲労割れが発生し、主給水系の水抜き後の温度降下に伴い、脆性破壊に至ったものと推定された。対策として、当該部を新品に取替えるとともに、ドレン管の応力発生防止として、サポートの変更等を実施した。また類似箇所である高温配管・機器のドレン・ベント配管等について点検を行い、割れ等異常のないことを確認した。

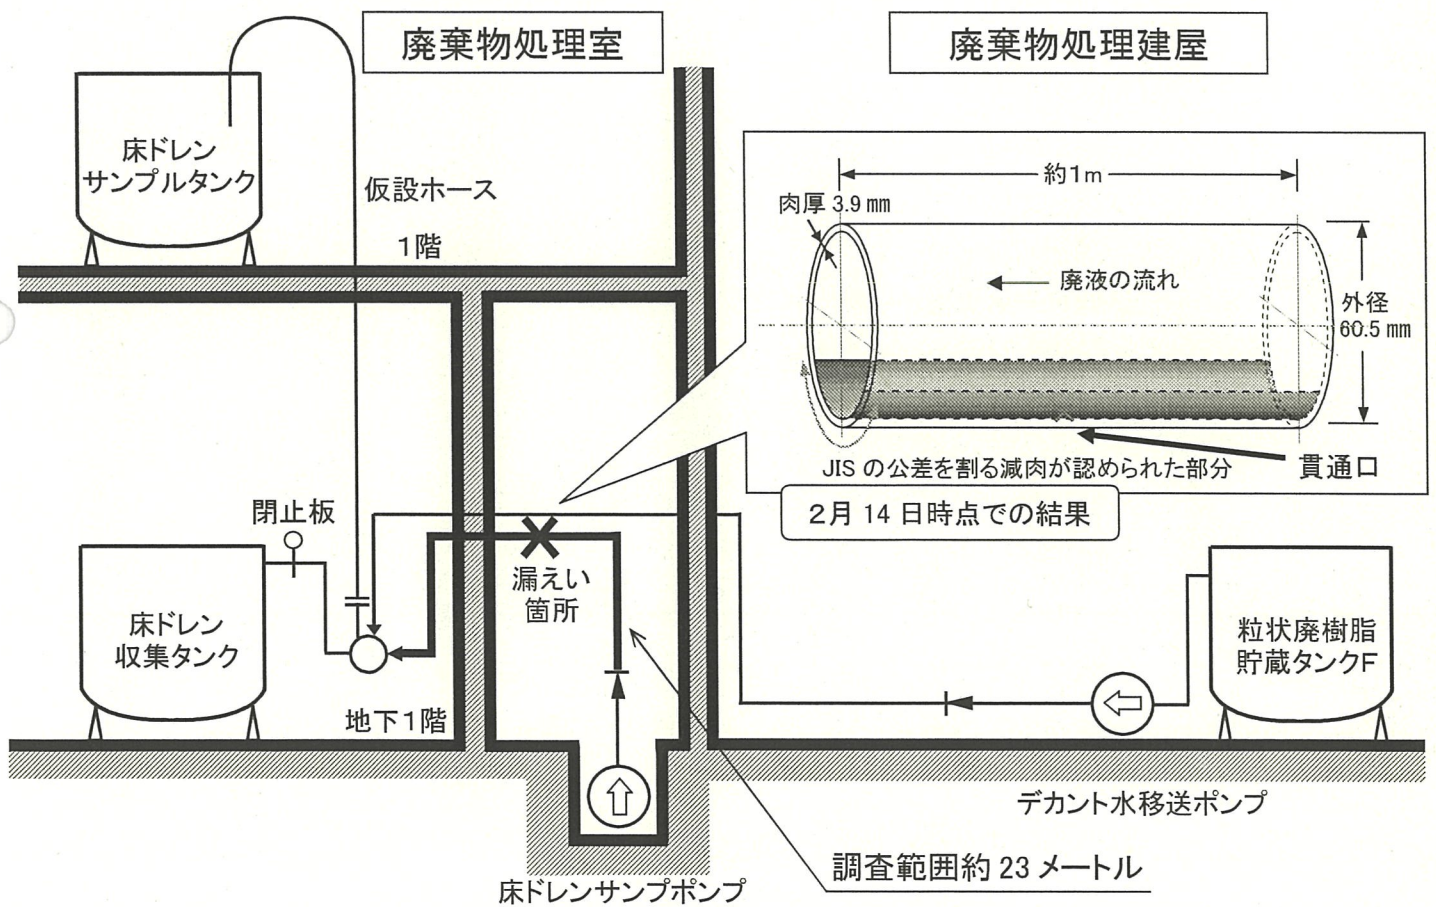
デカント水移送状況図

新型転換炉ふげん発電所（新型転換炉；定格電気出力 16.5 万 kW）は、平成 15 年 3 月に運転を終了し、現在、廃止措置準備中であるが、平成 17 年 2 月 3 日、廃棄物処理建屋にある粒状廃樹脂貯蔵タンク F のデカント水（上澄み水）を原子炉補助建屋の廃棄物処理室にある床ドレンサンプルタンクに移送する作業を行っていたところ、10 時 42 分に、同処理室の床ドレン配管から漏えいしていることを確認した。

当該ドレン配管の外観点検を行った結果、漏えい箇所には直径約 6 mm の穴が認められた。その他の箇所については、塗装の一部に剥がれが認められるものの、割れ、欠け、変形、変色は認められなかった。

漏えい箇所の前後 500mm の配管について肉厚測定を実施した結果、配管下部（周方向）の約 1/4 に最小管厚\*（3.4mm）を下回る箇所が認められた。

また、漏えい箇所近傍は、減肉が認められるものの、その範囲は狭く局部的にとどまっていた。

漏えいが認められた箇所の配管については、現在、原因調査のため、切断して貫通口の破断・断面観察及び付着物分析を実施している。

また、当該配管について、今回肉厚測定を行った範囲以外についても肉厚測定を行い、配管の布設状態による特異性の有無の確認を行う予定である。
