原子力発電所の運転および建設状況

大飯発電所1, 2号機

A廃液蒸発装置の廃液濃縮液ポンプ入口配管からの漏えいについて
(原因と対策)

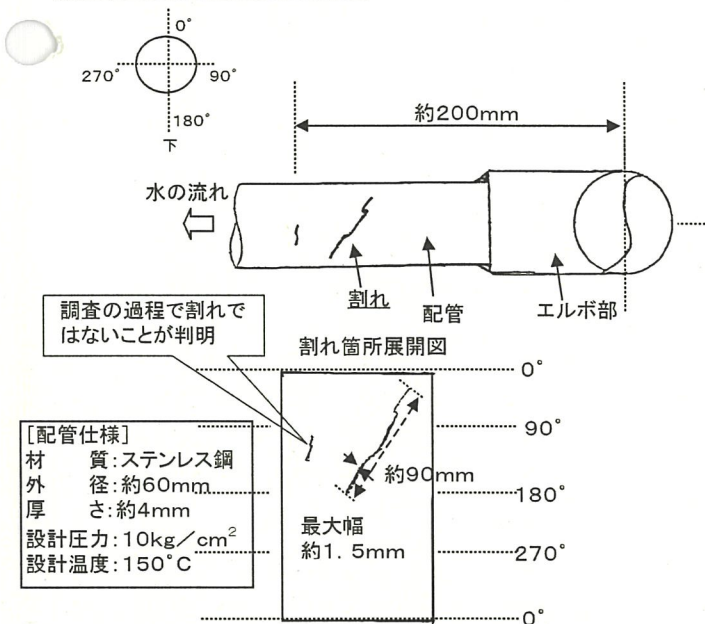
漏えい配管の調査結果

- ・配管の破面観察の結果、配管内面に長さ約100mm、外面に長さ約90mmの割れが確認され、配管内面から外面へ材質の結晶粒界に沿って進展する粒界腐食割れの痕跡が確認された。

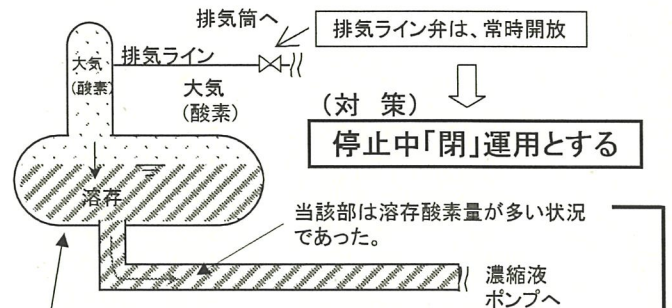
配管内に酸素が混入した原因

- ・ 廃液蒸発装置の運転履歴を調査した結果、廃液蒸発装置の排気ラインは、常時開放されており、装置の停止時は装置内の濃縮廃液中の溶存酸素量が多い状況であった。また、その環境下で、配管内面にスラッジ（付着物）が存在する場合、配管内表面とスラッジの隙間に局所的な腐食環境が形成（すきま腐食*³）されることが判明した。

- ・ 漏えいした配管を同寸法・同材料の配管に取り替えることとした。
- ・ 廃液蒸発装置停止時には、同装置から排気ラインに至る弁を「閉」運用として酸素の持ち込みを防止することとした。
- ・ 廃液蒸発装置点検時の操作順序について、配管内の濃縮廃液を抜きとる前にヒータ電源を切るよう操作手順書に明記した。

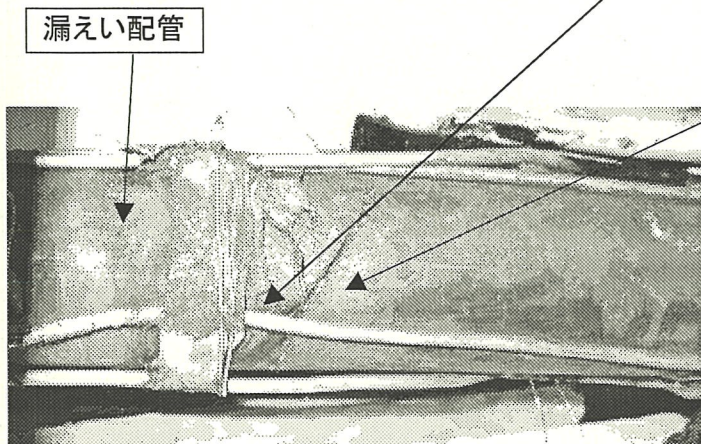
濃縮液ポンプ入口配管外観状況(写真)

- ・配管外面の浸透探傷検査を実施した結果、当初2箇所としていた割れは1箇所(約90mm)のみであることが判明した。
- ・配管表面の詳細観察の結果、漏えい箇所付近の配管表面は変色(こげ茶色)していた。さらに、配管表面の組織調査等を実施した結果、配管自体が鋭敏化^{*2}していた。これらの状況等から、当該配管が過去に高温(約500℃以上)になったことがあるものと推定された。
- ・配管材料の成分分析の結果、問題のないことを確認するとともに、同一の製作配管に変色等の異常が認められていないことから、配管据付時に変色等の異常はなかったものと考えられる。

ヒータ(電熱線)
 漏えい付近には、他の部位より4本多い8本取り付けられていた。温度調整装置不良の場合は、当該部位が約500~600°C以上になる可能性がある。(写真では片側4本のみ)

漏えい部
 漏えい部周辺の配管表面は、他の部位よりもこげ茶色に変色していた。配管の温度上昇により、配管材料が鋭敏化(腐食しやすい状態)していた。

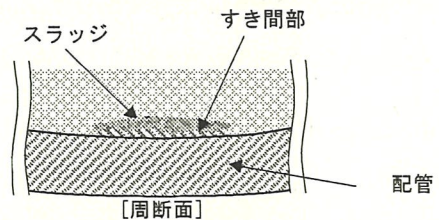
(C) 配管内面：配管とスラッジとのすき間に腐食環境の存在

廃液蒸発装置長時間待機状態により、配管内にスラッジが堆積。配管内の濃縮廃液に酸素が溶存し、配管とスラッジとのすき間部が存在すると腐食環境を形成。

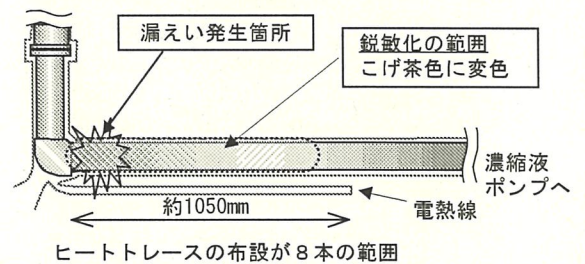
(D) 配管外表面：材料の鋭敏化(腐食し易い状態)

漏えい発生箇所附近の配管外表面が、変色(こげ茶色)。

配管外表面に電熱線を巻き加熱(ヒートトレース)しているが、漏えい発生箇所附近では、8本(通常4本)の電熱線を布設しており、他部よりも高温となり易い状態である。

また、温度調整装置等の不具合によっては、加熱により、配管が鋭敏化(腐食し易い状態)する温度まで上昇する可能性がある。

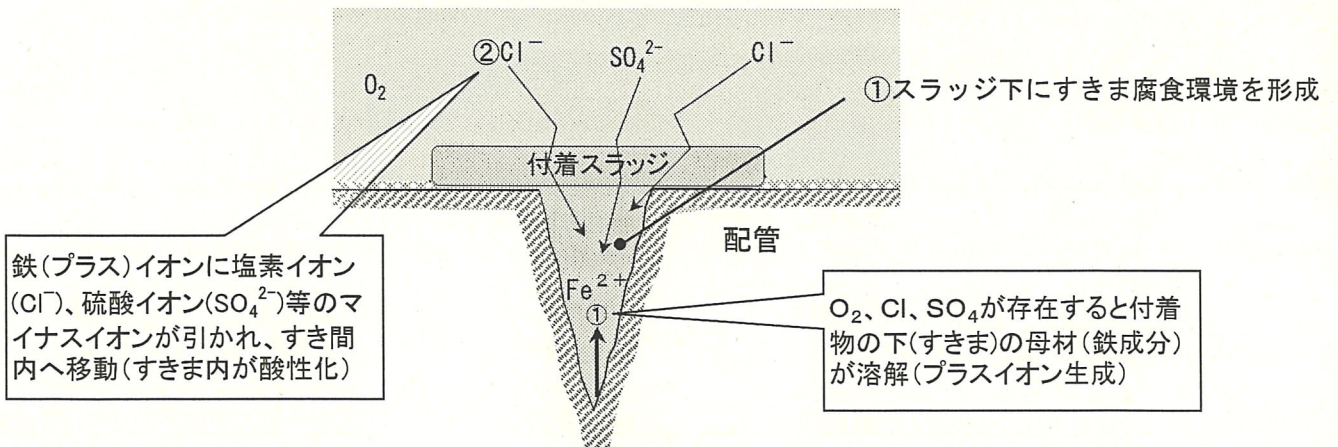
[すきま内低pH化(酸性化)と腐食の進行メカニズム]

酸素が溶存する水中では、すき間内にCl⁻, SO₄²⁻が濃縮して低pH(酸性)環境となり、すきま腐食が発生する。材料の鋭敏化と重畳し、粒界腐食が進行、貫通に至ったものと推定される。
