# 原子力発電所の運転および建設状況

原子力安全対策課  
平成 16 年 11 月 9 日現在

平成16年度安全協定に基づく軽微な異常事象報告  
敦賀発電所1号機 非常用復水器の待機除外について

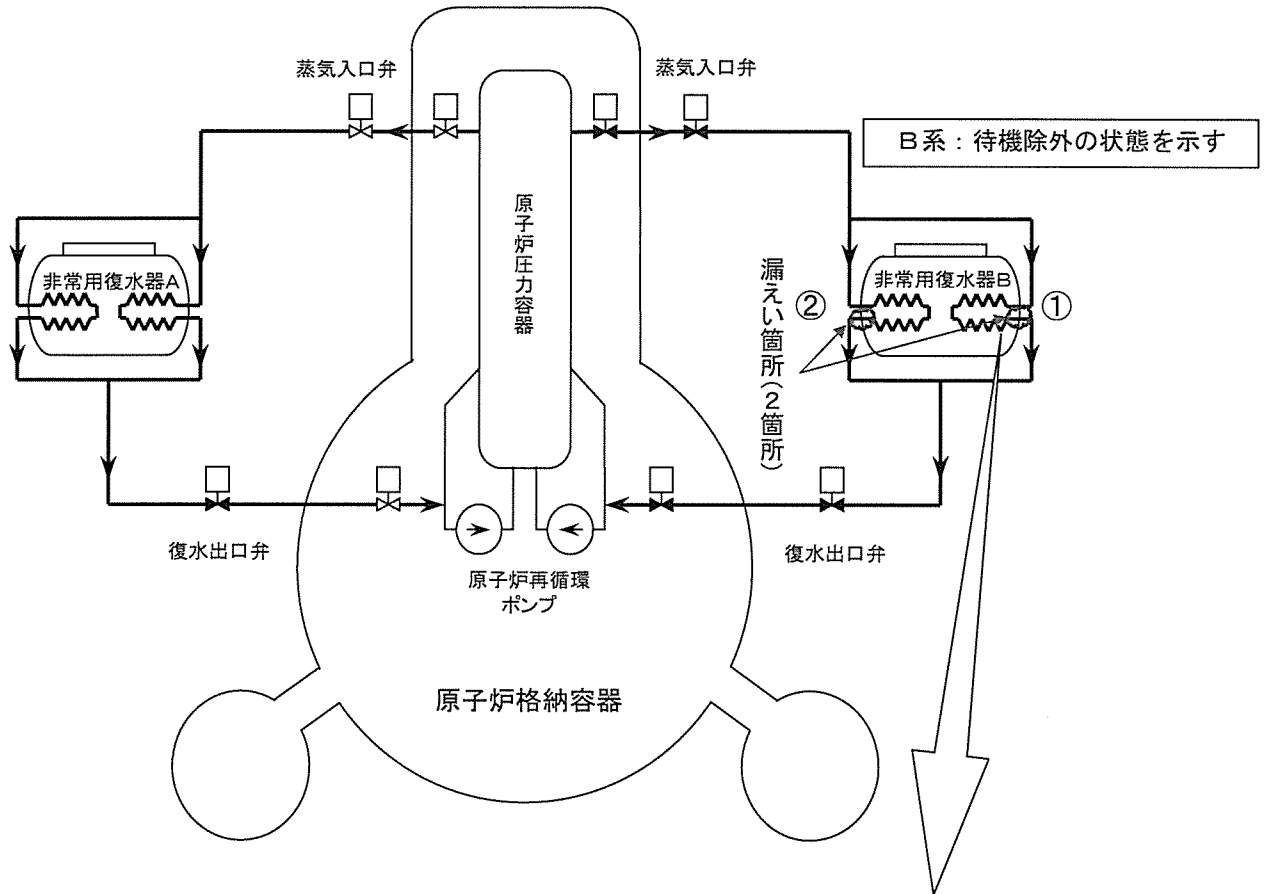
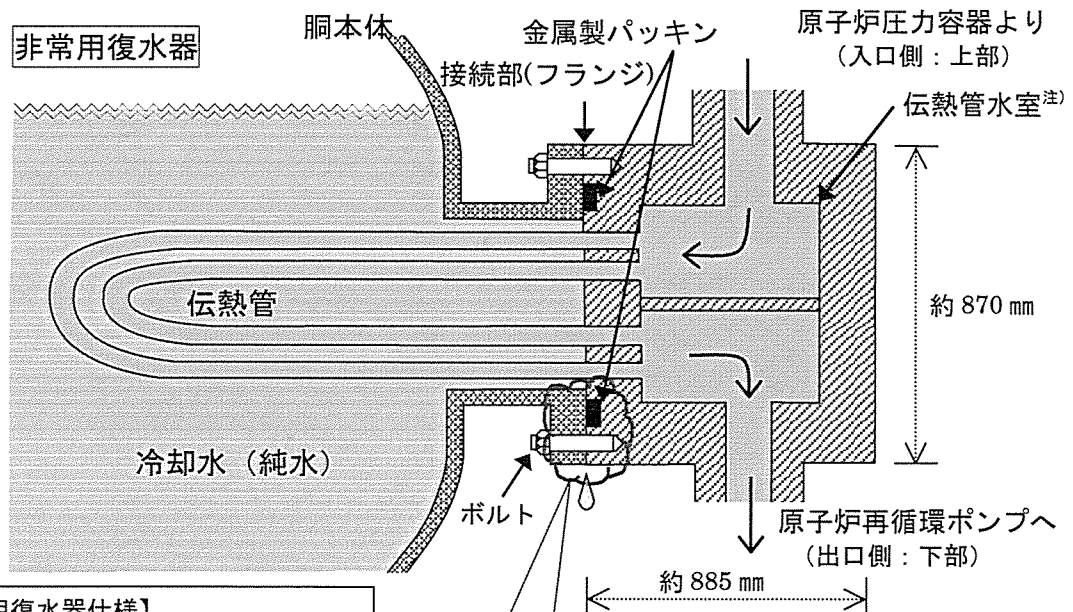
# 非常用復水器系概略系統図

その後、当該部の保温材を取り外し点検を実施した結果、非常用復水器の胴本体と伝熱管水室の接続部（フランジ）からの漏えいであることを確認した。

非常用復水器（B）の保温材取り外し直後に伝熱管水室表面温度を測定した結果、入口側（上部）は約180℃、出口側（下部）は約30℃であり、入口側の温度が通常の待機状態の温度（約50℃）に比べて高いことが確認された。

このことから、フランジの上部と下部の間に熱膨張差が発生し、フランジ部の金属製パッキンを抑える力が局部的に低下したため、2次系水が漏えいしたものと推定された。

また、伝熱管水室入口側の温度が上昇した原因については、10月12日に伝熱管水室の水張りを行ったが、その後、非常用復水器（B）の復水出口弁等で一時的にシートリークが発生し、伝熱管水室の水位が低い状態となったことから、原子炉起動時に伝熱管水室入口側に蒸気が流入し加温されたためと推定された。

反対側の接続部②についても同じ位置から漏えいが認められた。

注) 通常は、伝熱管水室の水位は満水であるが、今回、非常用復水器の復水出口弁のシートリーク等により、水位が低下していたため、水室内に蒸気が流入し、フランジ部が加温されたものと推定される。

当該フランジの増し締めを行うとともに、伝熱管水室の水張りを行った後、当該系統の隔離復旧を行い、当該部からの漏えいがないことを確認した。その後、非常用復水器（B）については、復水出口弁等の開閉試験を行い健全性を確認した上で、10月26日12時00分に待機状態に復帰した。

また、原子炉起動時の伝熱管水室の温度上昇を防止するため、今後は原子炉起動前に、再度、伝熱管水室の水張りを行うこととし、運転手順書に反映した。
