原子力発電所の運転および建設状況

原子力安全対策課
平成 17 年 1 月 7 日現在

平成 16 年度安全協定に基づく軽微な異常事象

敦賀発電所 1 号機 高圧注水系の待機除外

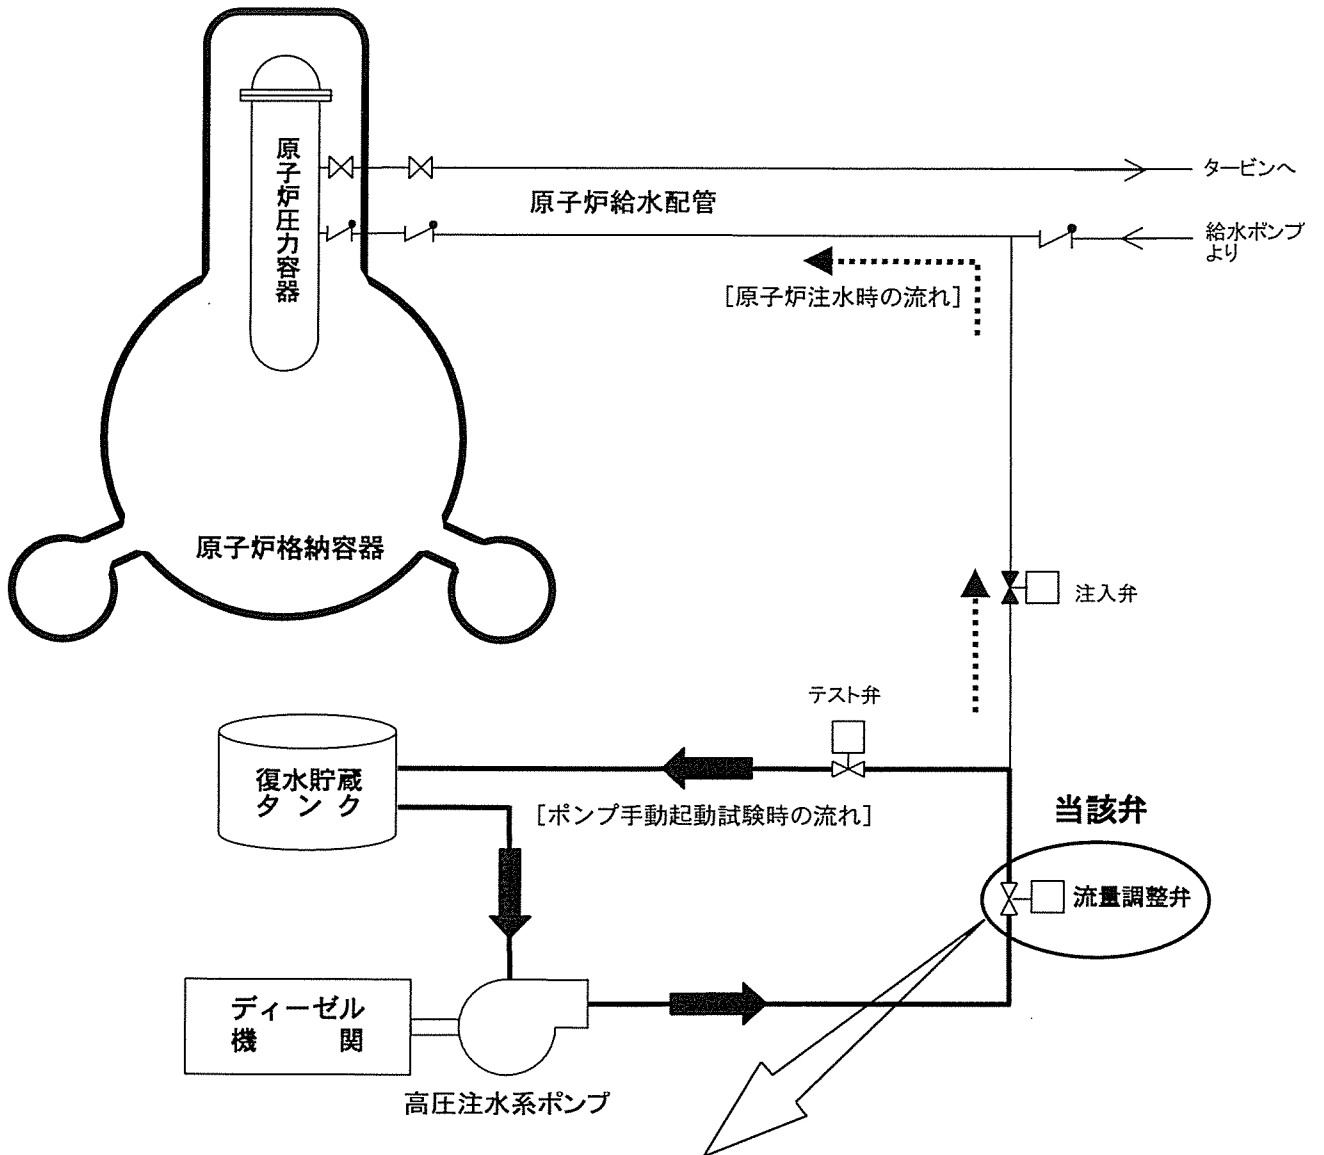
敦賀発電所1号機 高圧注水系概略系統図

敦賀発電所 1 号機は、定格熱出力一定運転中の 12 月 17 日 13 時頃より高圧注水系のディーゼル駆動ポンプ手動起動試験(1 回/月)を実施していたところ、ディーゼル駆動ポンプを停止するため、ディーゼル機関の回転数を下げるとともに、流量調整弁の全閉操作を行っていた際に流量調整弁が過負荷により動作しなくなった*¹。

このため、詳細に点検したところ、電源制御回路の配線端子部(1 箇所)で、はんだ付け不良が認められ、これに起因し電気が流れないことが判明した。なお、電気が流れなかった原因は、起動試験時に当該弁に発生する振動が、わずかに電源制御回路に伝わり、はんだ付け不良箇所の通電状態が変化したためと推定された。

当該不良箇所のはんだ付けを行い、当該弁単体の動作確認やディーゼル駆動ポンプ手動起動試験を実施し、健全性を確認した上で、12 月 20 日 21 時 40 分に高圧注水系を運転上の制限内に復帰させた。

なお、はんだ付け不良が認められた電源制御回路については、念のため、次回定期検査時に取り替える予定である。

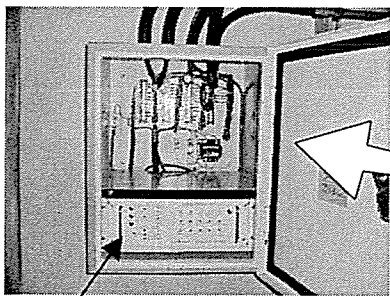
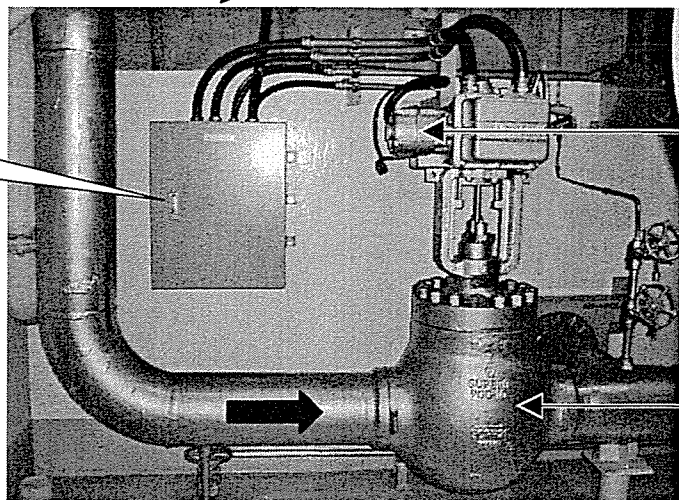
電源制御回路

流量調整弁に発生する振動が電源制御回路に伝わり、ハンダ付け不良箇所の通電状態が変化した。

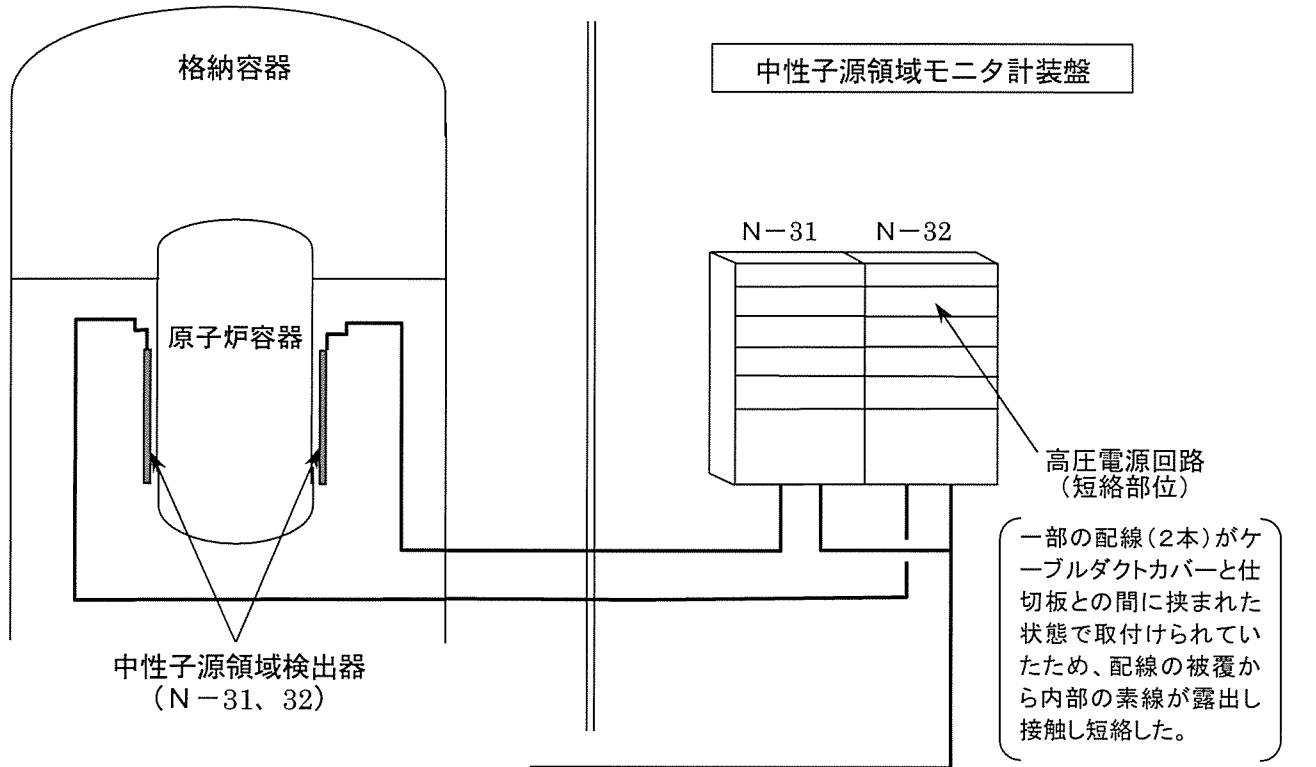
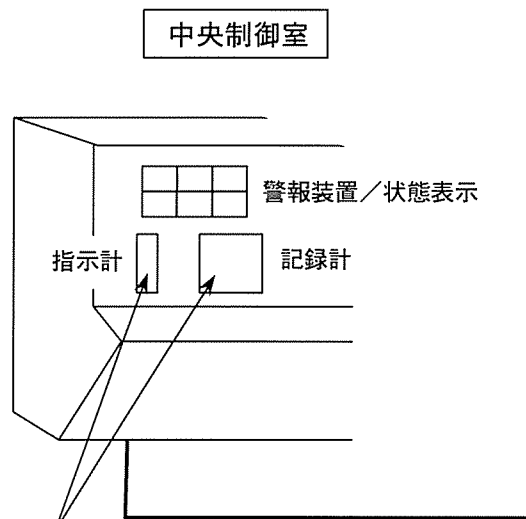
中性子源領域モニタ概要図

N-32モニタ(以下、当該モニタ)の電源回路等を調査した結果、当該モニタ高圧電源回路の一部が短絡していることを確認した。

中性子源領域モニタ N-32 の
指示値が表示されない

短絡部位を高圧電源回路から切り離すことにより、当該モニタを復旧し、12月15日20時に運転上の制限内に復帰した。

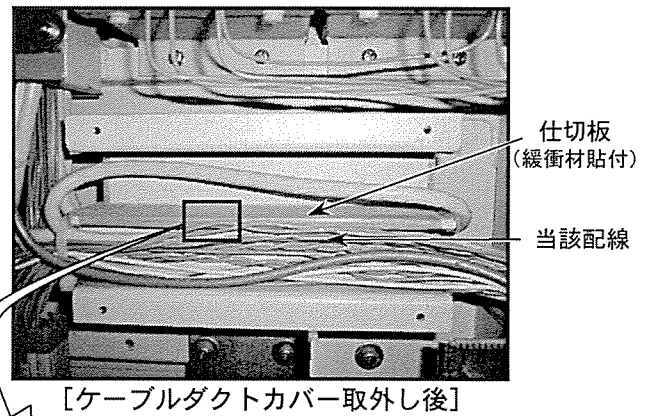
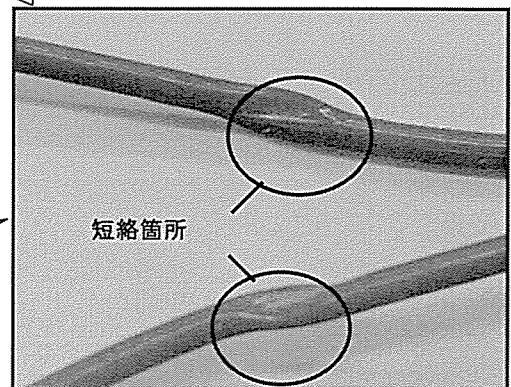
さらに、短絡原因について詳細に調査を行ったところ、電源回路の配線の一部(2本)が、配線を保護しているケーブルダクトカバーに挟まれた状態で取り付けられていたため、それぞれの配線の被覆(絶縁体)から内部の素線が露出・接触し、短絡したことが判明した。

ケーブルの被覆から
内部の素線が露出し、
短絡していた配線

短絡した回路については、今定期検査中に新品に取り替える予定であり、取替えに際しては、配線の挟み込みを防止するため、配線を束ねることとする。また、今後、カバーの取付け・取外しを伴う作業については、配線を束ねてカバーを取り付けることとし、その旨を作業要領書に明記することとした。

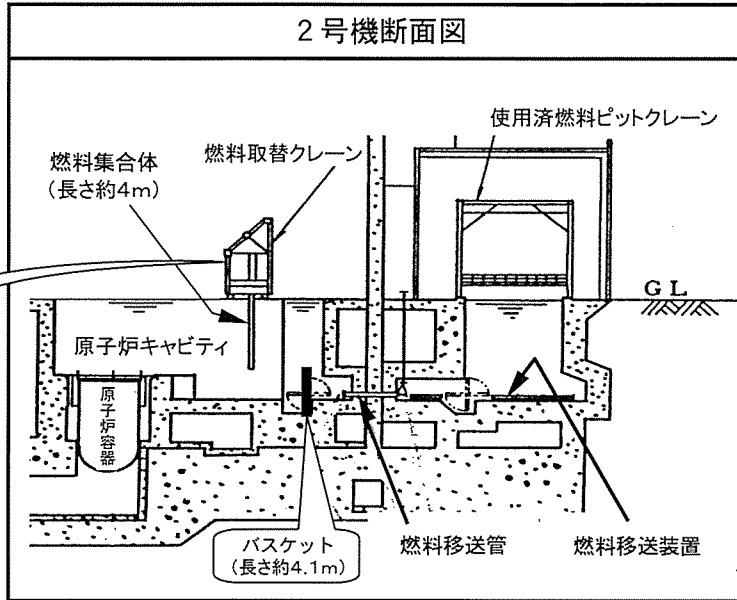
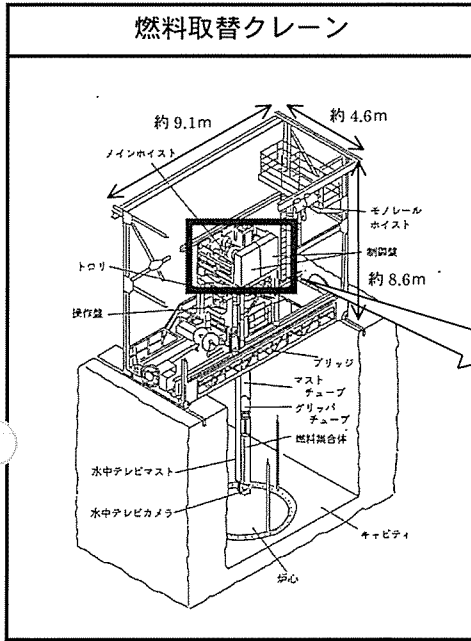
燃料取替クレーン概要図

敦賀発電所 2 号機は、平成 16 年 12 月 15 日より第 14 回定期検査を開始し、12 月 24 日 0 時から原子炉内の燃料集合体（計 193 体）を取り出す作業を行っていたところ、同日 9 時 11 分、燃料取替クレーンにより原子炉から取り出した 20 体目の燃料集合体を、燃料移送装置バスケット内に吊り降ろす作業を実施していた際に、燃料集合体がバスケット底部から 10cm 上の位置で一旦停止せずに、底部に着座した。

燃料移送作業を中断してクレーンの点検を行った結果、クレーンの垂直方向位置検出器へクレーンワイヤー巻上器の回転を伝達する伝達軸（カップリングフランジ）の破断が確認された。

このため、クレーンワイヤーの垂直方向の動きが位置検出器に伝わらず、クレーンが一旦停止しなかったものと推定された。

当該伝達軸を新品に交換した。なお、交換作業にあたっては、伝達軸の軸芯が中心位置にくるよう軸受けの取付け位置を調整した。

また、今後は、芯ずれに関する注意事項を作業要領書に明記するとともに、現状の目視点検に加え、定期的に当該部の分解点検等を行い健全性の確認を行うこととした。

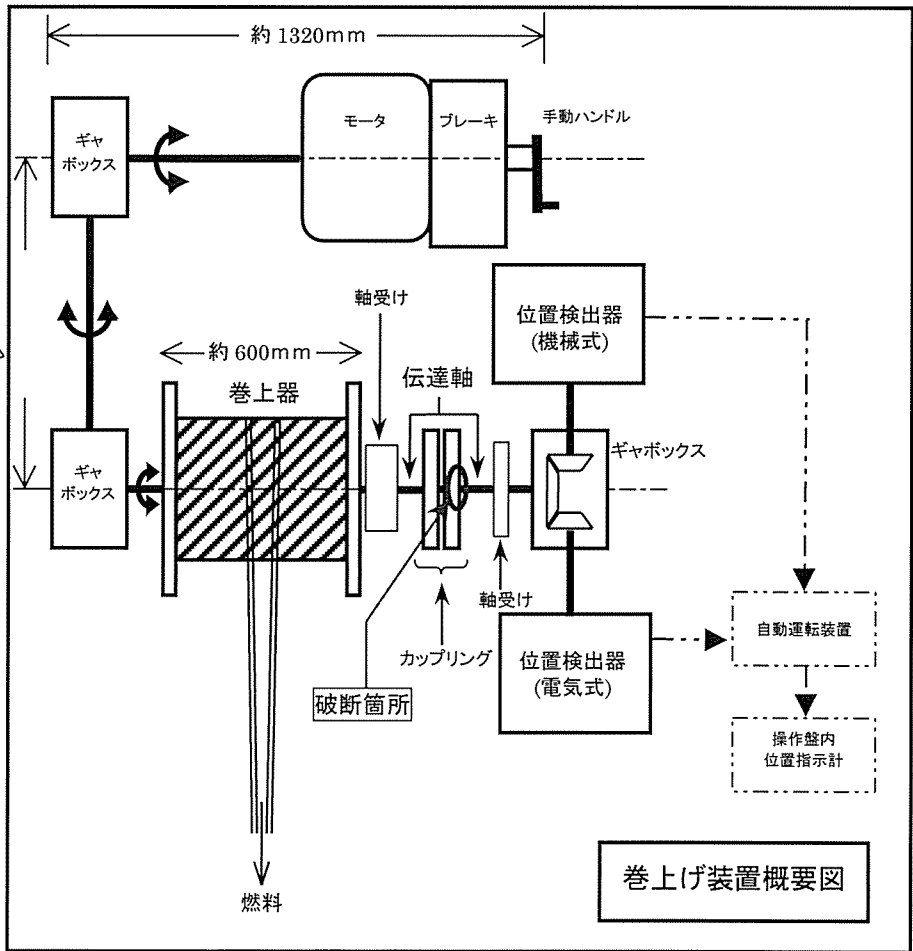
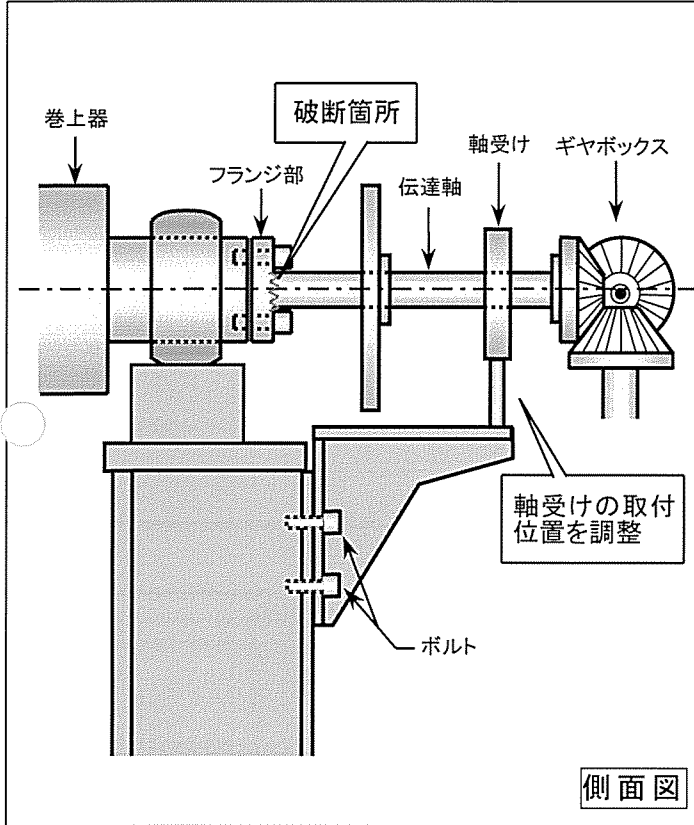
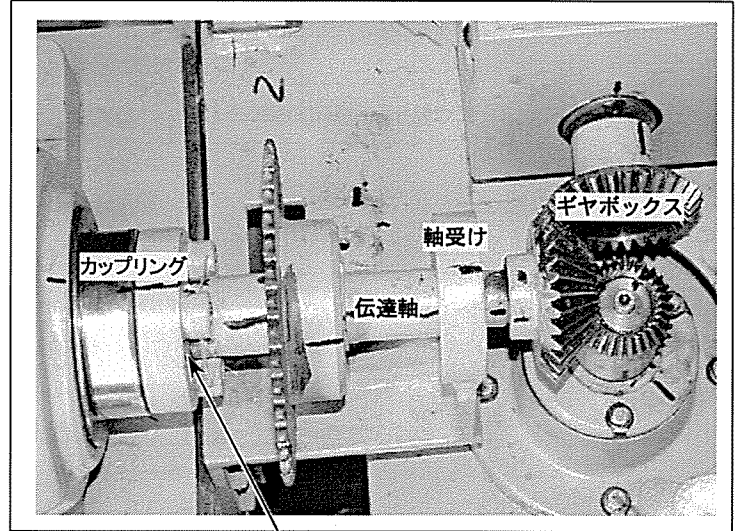
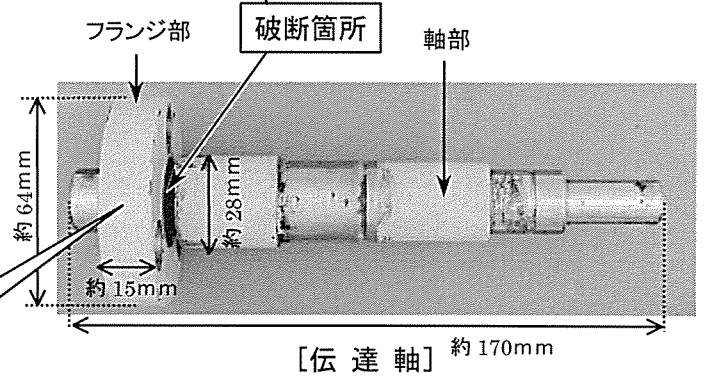
伝達軸点検状況

当該伝達軸（フランジ部と軸部からなる一体成型品）を詳細調査した結果、軸部の根元部分で破断しており、破断部の破面には、疲労損傷の特徴を示す模様が認められた。

新しい伝達軸を組み込む際に、伝達軸を支える軸受けを元の位置にあわせて取り付けると、伝達軸の軸芯が中心位置から若干ずれた状態となることが認められたことから、当該伝達軸も同様な状態にあった可能性があるかと推定された。また、応力評価等の結果から、軸芯が若干ずれた状態においては、軸部の根元部分に疲労損傷を起こす応力が発生する可能性のあることが確認された。

これらのことから、軸受けがわずかにずれて取り付けられていたことにより、伝達軸の軸芯が若干ずれた状態にあったため、定期検査時の燃料取替作業に伴って、軸部の根元部分に繰り返し応力が作用し、き裂が発生・進展し破断に至ったものと推定された。

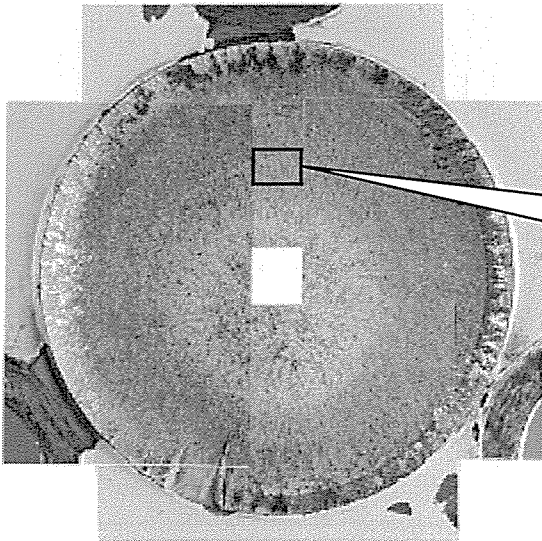
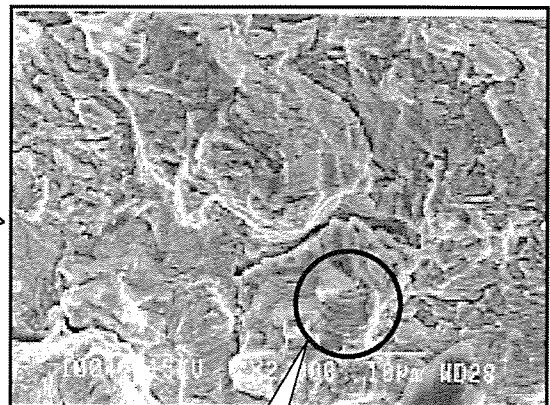
破面観察結果

疲労破面特有の模様(ストライエーション)が観察された。

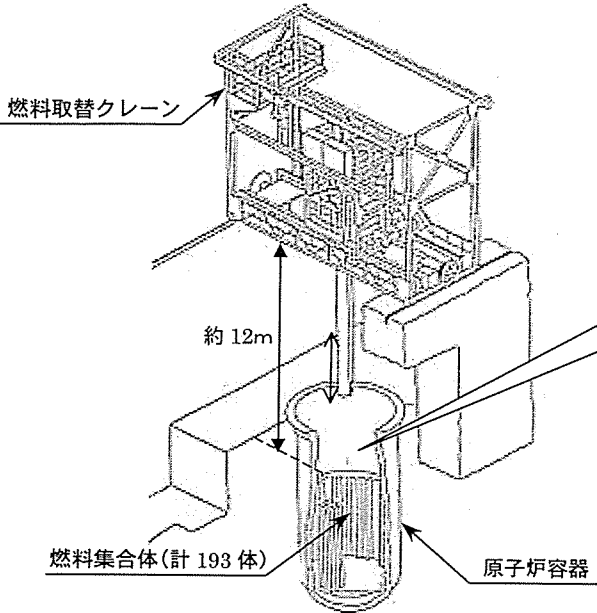
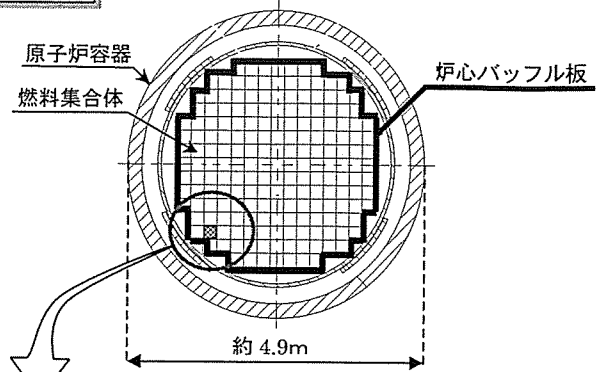
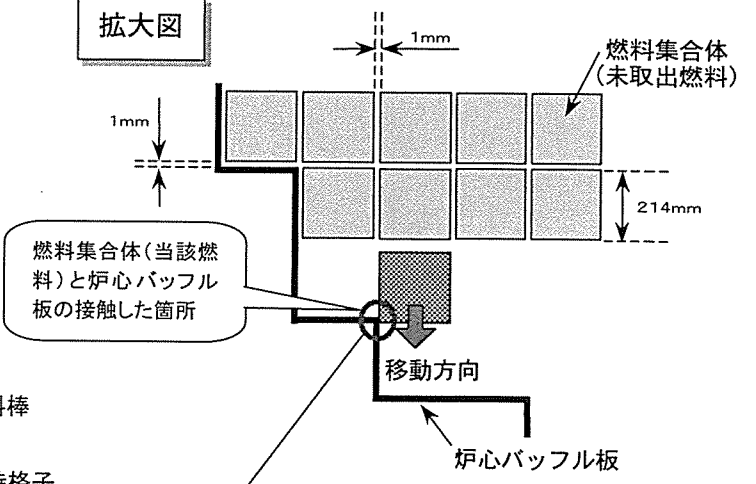
燃料集合体支持格子変形状況概要図

敦賀発電所2号機は、平成16年12月15日より第14回定期検査を開始し、原子炉内の燃料集合体（計193体）を取り出す作業を行っていたところ、12月27日、燃料取扱装置で吊り上げた燃料（以下、当該燃料）が原子炉内で水平方向にわずかに振れるのを確認した。

このことから、当該燃料を原子炉内で水平方向に移動*させた際、当該燃料が炉心バップル板の角の部分に接触し、変形および擦り跡が生じたものと推定された。

燃料を水平方向に移動させることにより、その燃料が炉心バップル板の角の部分に接近する場合は、炉心バップル板への接触防止のため、水平方向への移動を行わずに取り出す運用に変更する。

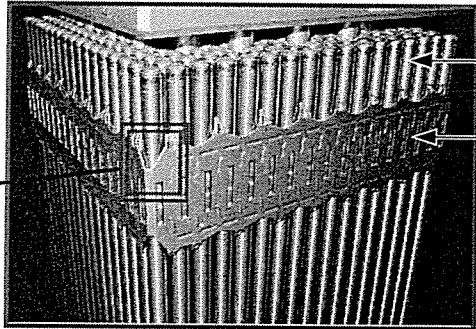
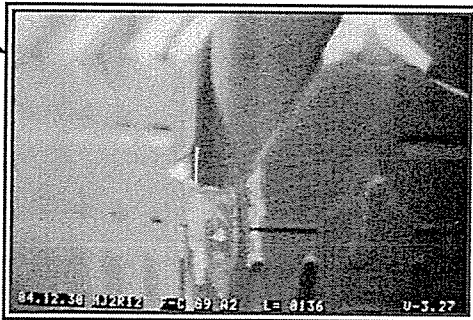
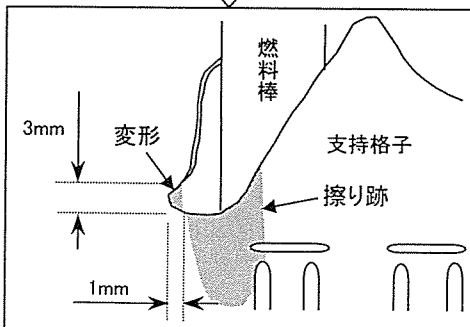
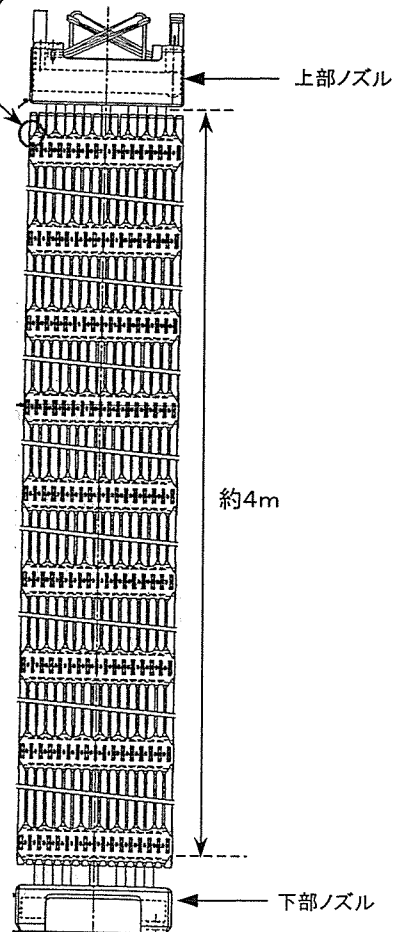
変形・擦り跡部位

このため、全燃料取出し後の12月30日、水中カメラにより当該燃料の外観点検を実施したところ、支持格子の一部に、わずかな変形（縦：約3mm、横：約1mm）と擦り跡を確認した。

調査の結果、炉心バップル板にも擦り跡が認められ、その擦り跡が当該燃料に生じた変形や擦り跡の位置と合致していることが確認された。
