# 美浜、大飯、高浜発電所の 運転状況等について

2025年 6月 13日

# 至近に発生したトラブルの概要(大飯3号機 排気筒ガスモニタの一時的な指示値の上昇)

# 至近に発生したトラブルの概要(高浜3号機 原子炉キャビティへの協力会社作業員の落水)

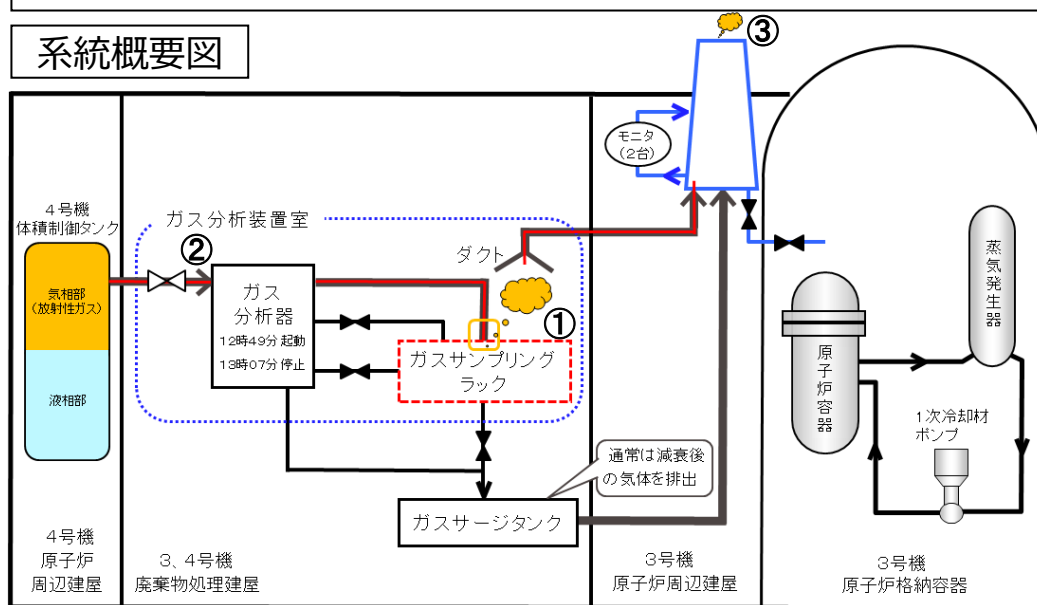
## 系統概要図

- 2月27日12時53分にプラント運転監視中の運転員が、排気筒ガスモニタの指示値が上昇（最大値：1,191cpm、通常値：約480cpm）していることを確認
- 当日はガスサンプリングラック※1の取外し工事が行われており、指示値上昇時は当該ラックが取り外され、4号機の体積制御タンク※2のガス分析が実施されていたことを確認

- ラック取り外し時の隔離が不十分であった。
- 工事所管課役職者が作業計画書承認の際、運転員への隔離範囲調整を含めた連絡の確認を行わなかった。

- ① ガスサンプリングラックを取外し（配管開放端は袋にて養生）
- ② 体積制御タンク気相部のガスを分析するため、ガス分析器※3起動弁を「閉」→「開」
- ③ 配管開放端の養生袋から放射性ガスが漏えいし、排気筒から排出されたため、排気筒ガスモニタの指示値が上昇

- 漏えい箇所と特定された開放端に閉止プラグを取り付け、当該箇所からの漏えいを防止
- 今回の事例および過去の放射性物質の排出に係る事例を題材に社内教育資料をまとめ、工事所管箇所を対象として、系統隔離の重要性和放射性物質の計画外排出に至った場合の重大性を再認識させる研修を継続的に実施
- 放射性物質を含む設備の取替・改造工事において、工事所管箇所の役職者と担当者が一緒に作業計画書を確認することを徹底

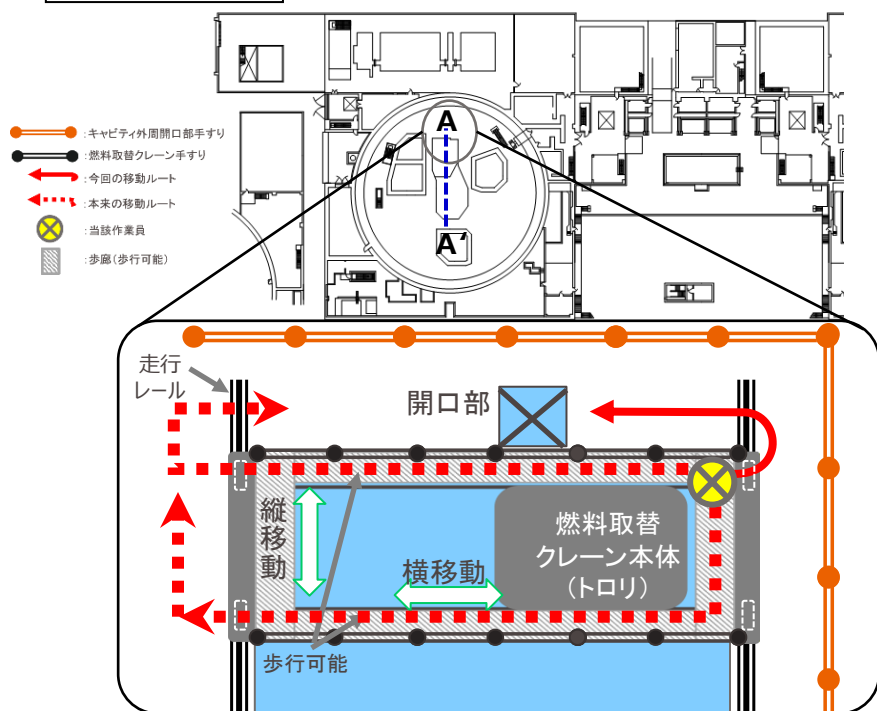
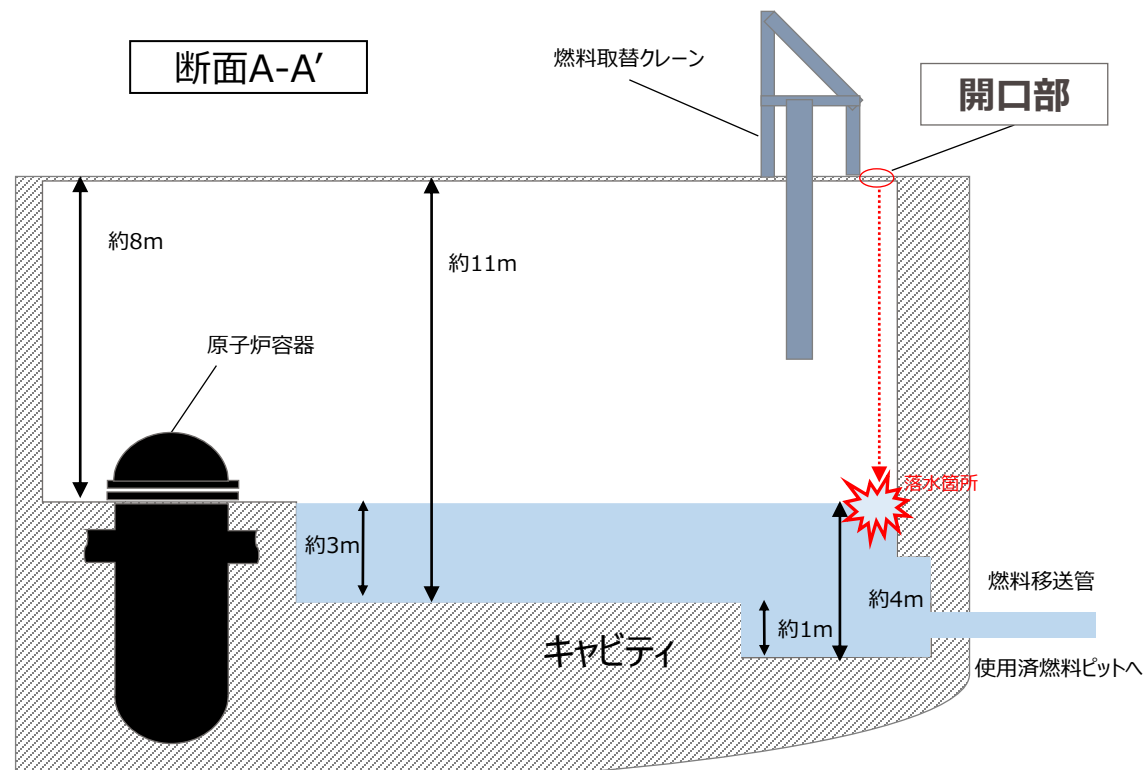
## 事象概要図

- 高浜発電所3号機（第27回定期検査中）において、4月30日20時23分頃、原子炉格納容器（管理区域内）の燃料取替クレーンの手すりに汚染拡大防止の養生を実施していた作業員が、床面の開口部に気付かず水張り中の原子炉キャビティ※1に落水

- 作業エリアに開口部があることを認識していなかった。
- 開口部に張られていたシートの下に床面があると思い込み、通行可能と判断したため。

- 開口部へアクセスできないようにロープ等で通行規制を行うとともに、当該作業の開口部周辺に注意を促す表示を実施
- 作業計画書に開口部があることを明記し、不用意に近づかないよう作業員全員に周知

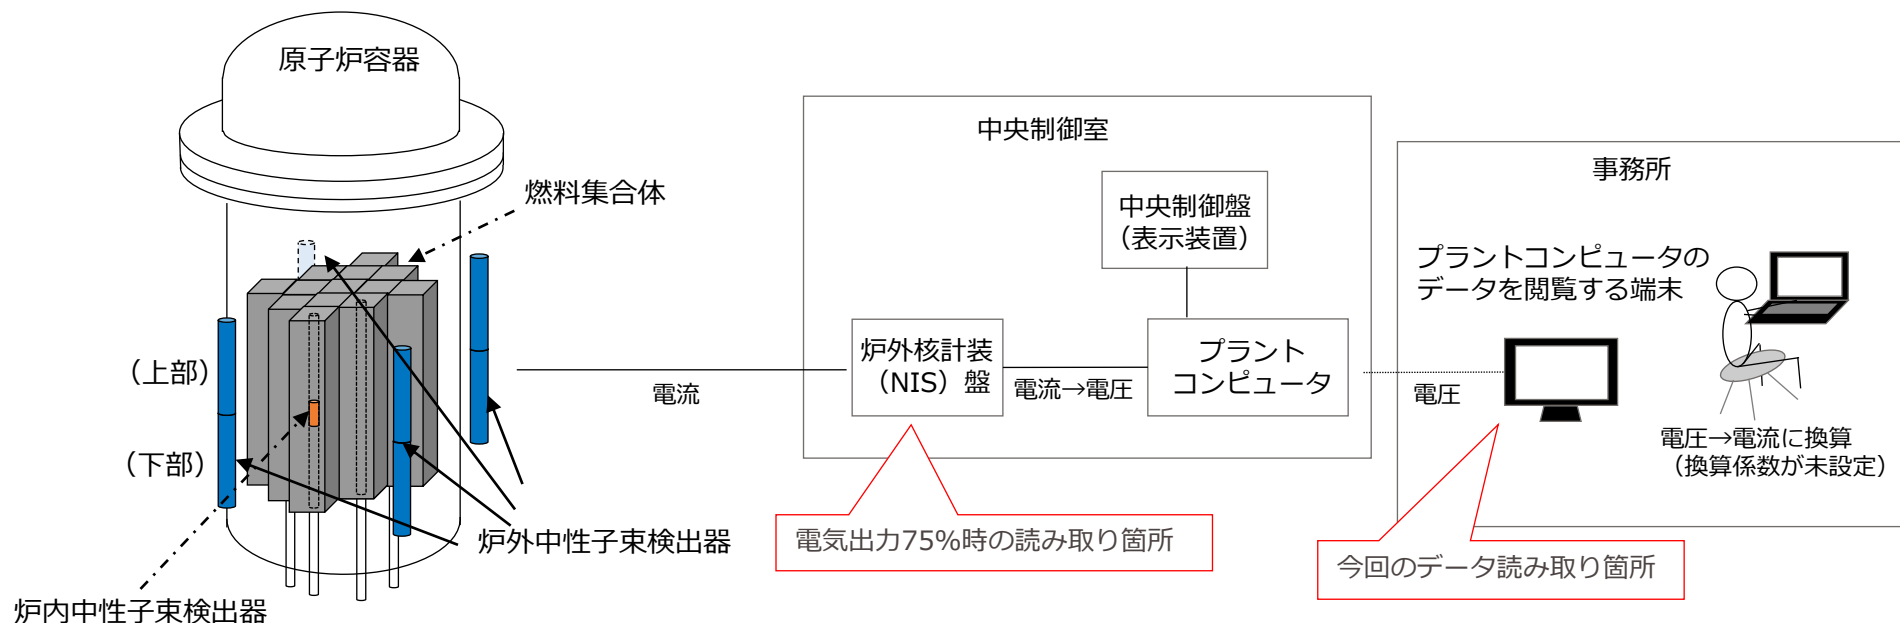
- 第28回定期検査中において、出力上昇中（電気出力75%で保持中）のところで、運転員が5月26日21時頃に、炉外核計装（N I S）の指示値が原子炉出力より約10%低くなっていることを確認。当日実施した炉内外核計装照合校正※<sup>1</sup>にかかる入力データに誤りがあったことから、N I S 指示値の再校正を実施。指示値が低くなっていた期間においては、保安規定の運転上の制限を満足していない状態にあったと判断。
- 調査の結果、電気出力75%時においてはN I S 盤の電流値を入力データとして利用すべきところ、担当者は、プラントコンピュータのデータを閲覧する端末から電圧値を読み取り、電流値に換算した値を利用していた※<sup>2</sup>ことが判明。

- 入力データ作成に関する手順書に「炉外N I S 電流値を入力」と記載があったが、電流値の読み取り箇所が明記されていなかった。

- 入力データ作成に関する手順書に電流値の読み取り箇所（N I S 盤）を明記するとともに、データの読み取り箇所を複数人でチェック
- 入力データ作成部署を対象に、今回の事象を題材として原子炉起動時の炉心管理や炉心出力監視の重要性を再認識することを目的とした事例研修を実施予定

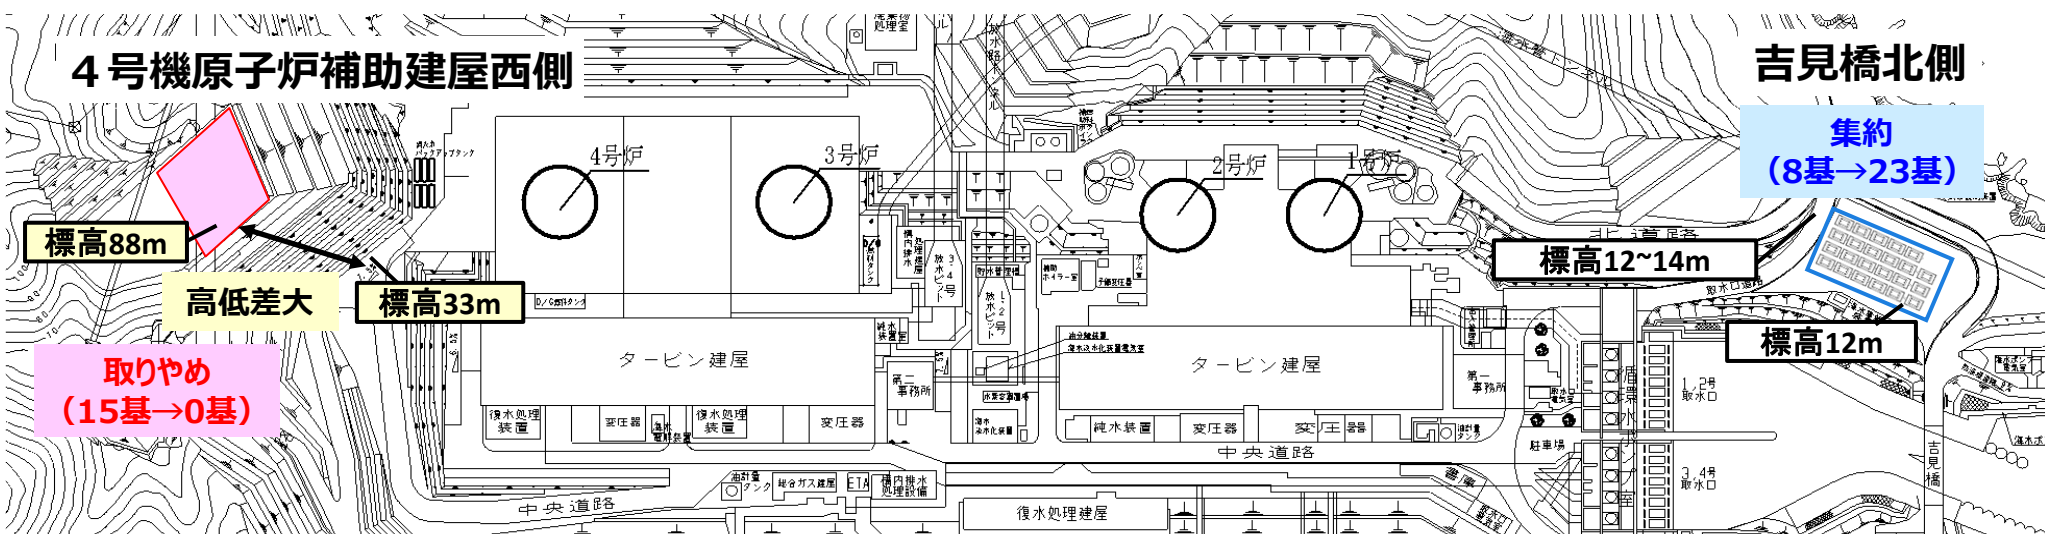
大飯発電所の使用済燃料乾式貯蔵施設設置計画について、4号機原子炉補助建屋西側付近での最大15基の乾式貯蔵容器の保管を取り止め、吉見橋北側付近での乾式貯蔵容器の保管数を最大8基から最大23基に変更する。

先行する高浜発電所（第一期）の安全審査で、設置許可基準規則第3条ただし書きの審査方針（※）が明らかとなり、4号機原子炉補助建屋西側付近は頑健な岩盤上であるものの、高台であることから、万一、地盤の変形・変位等により傾斜がついた場合に乾式貯蔵容器が下方に滑ることを想定すると、乾式貯蔵容器及び既設建屋等へ影響がないとの説明が困難となったため。

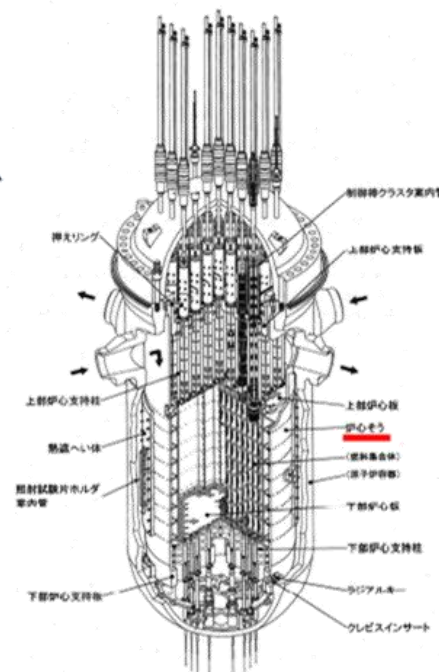
- 米国H. B. ロビンソン2号機（WH3ループ、1971年運転）において、2022年11月、供用期間中検査として、炉心槽内面の目視点検（VT-3）を実施していたところ、上部周溶接線近傍に亀裂が確認された。
- これを受け、炉心槽内外両面において、詳細な検査を実施したところ、亀裂は、合計5か所、いずれも内面であり、長さは2.8～45.1cm、深さは37～92%。
- 当該箇所のうち、無補修では1サイクルの健全性が確認できないと評価された1か所の割れに対して補修を行った上、プラントは2022年12月に運転再開済み。

- 供用期間中検査にてVT-3を実施しており、損傷は認められていない。
- 2023年12月1日、ATENA炉心槽割れ検討サブワーキングが発足。本事象の原因調査状況等の情報収集及び必要な方策の検討を実施中。
- 炉心槽の健全性評価手法を検討中（JANSI 炉内構造物等点検評価ガイドライン（炉心槽編）の制定及び日本機械学会維持規格への取り込みを予定）。
- 炉心槽溶接部の詳細検査装置の設計、製作、モックアップ検証等に着手済み。
