弁

容器

炉内構造物

熱交換器

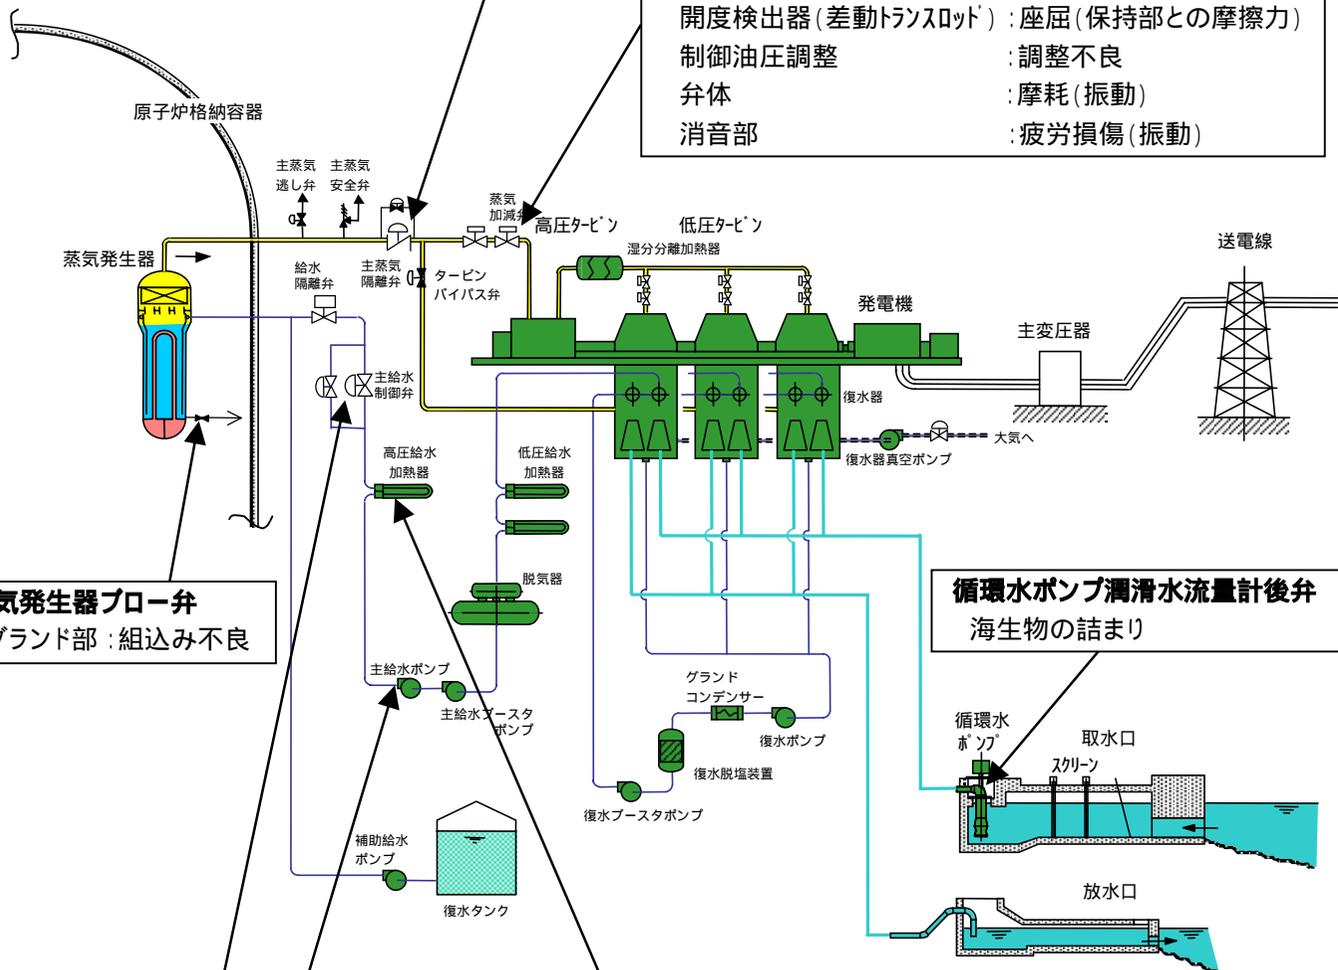
2次系弁損傷モード(例)

主蒸気隔離弁

弁棒 : 鏡面仕上げ抵抗増加

主蒸気隔離弁バイパス弁

操作スイッチ : 異物による接触不良

蒸気加減弁

弁座 : 疲労損傷(繰り返し応力)
 開度検出器(差動トランスフル) : 引き込み不良
 開度検出器(差動トランスロッド) : 座屈(保持部との摩擦力)
 制御油圧調整 : 調整不良
 弁体 : 摩耗(振動)
 消音部 : 疲労損傷(振動)

蒸気発生器ブロー弁

グランド部 : 組込み不良

主給水ポンプ出口弁

主給水制御弁

弁体(弁棒接合部) : 溶接不良
 弁体 : 規格はずれ
 シートリング : 摩耗(振動)
 ダイヤフラム : 締付け不良
 弁棒 : 疲労損傷(振動)

主給水バイパス制御弁

空気量増幅器 : 異物つまり

高圧給水加熱器水位制御弁

ポジション : 組込み不良
 開度調節用空気導管 : 疲労損傷(振動)

循環水ポンプ潤滑水流量計後弁

海生物の詰まり

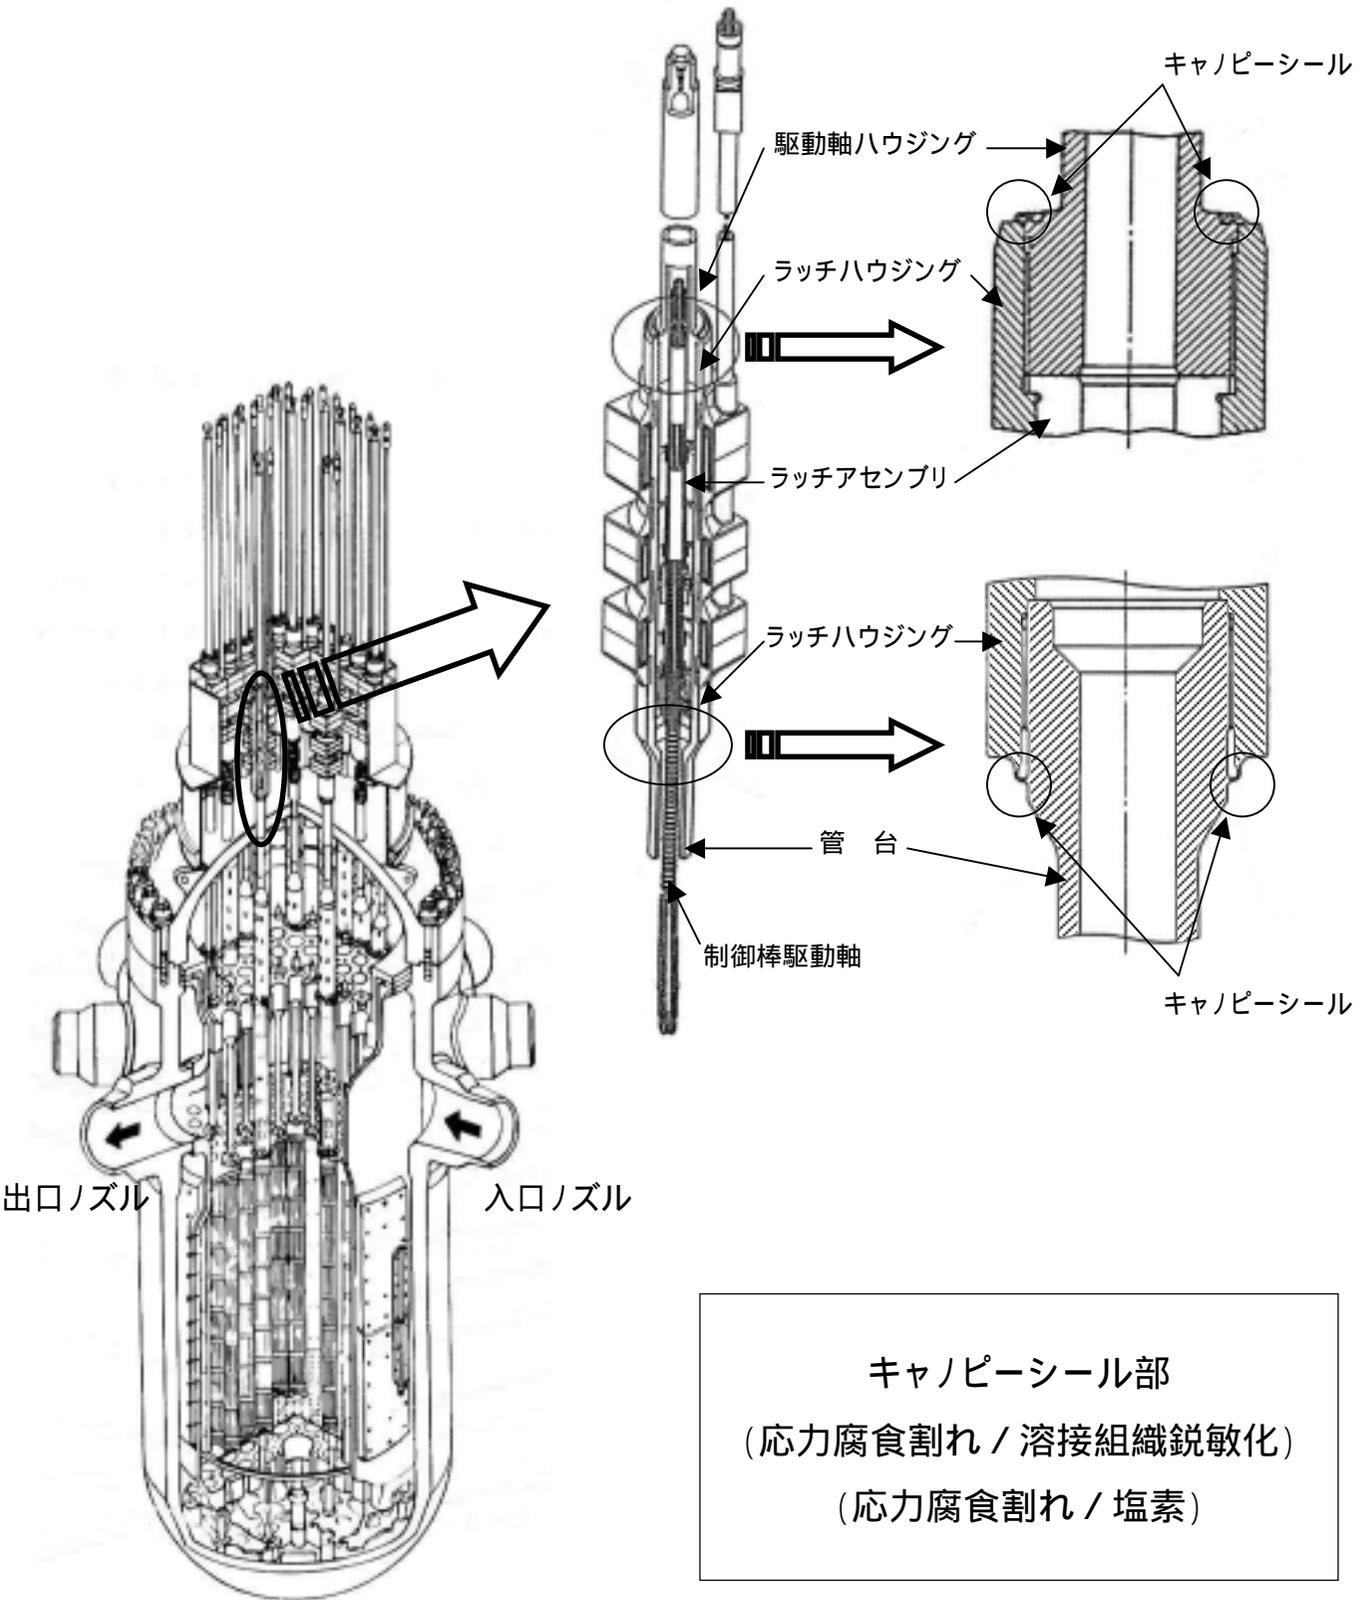
原子炉容器上蓋損傷モード(例)

原子炉容器上部蓋のキャノピーシールについては、昭和59年度に発生した損傷は製作時の溶接による材料鋭敏化が主因であるが、平成7年度以降の損傷は、製作時に使用したねじ潤滑剤に含まれる塩素に起因して発生したものである。

原子炉容器上部蓋のキャノピーシールについては、原子炉容器上部蓋の取替えに伴い、耐腐食性に優れた材料の採用やキャノピーシールのない構造への変更を行っている。なお、原子炉容器上部蓋の取り替えを行わない敦賀2号機、大飯3、4号機、高浜3、4号機については、当初から耐腐食性に優れた材料を採用していることや、原子炉容器頂部温度低減対策（原子炉容器内に流入した1次冷却材を頂部に導くスプレイングルの内径を大きくすることにより頂部温度の低減を図る）を実施していることから、キャノピーシール部で応力負傷割れが発生する可能性は低いと考えられる。

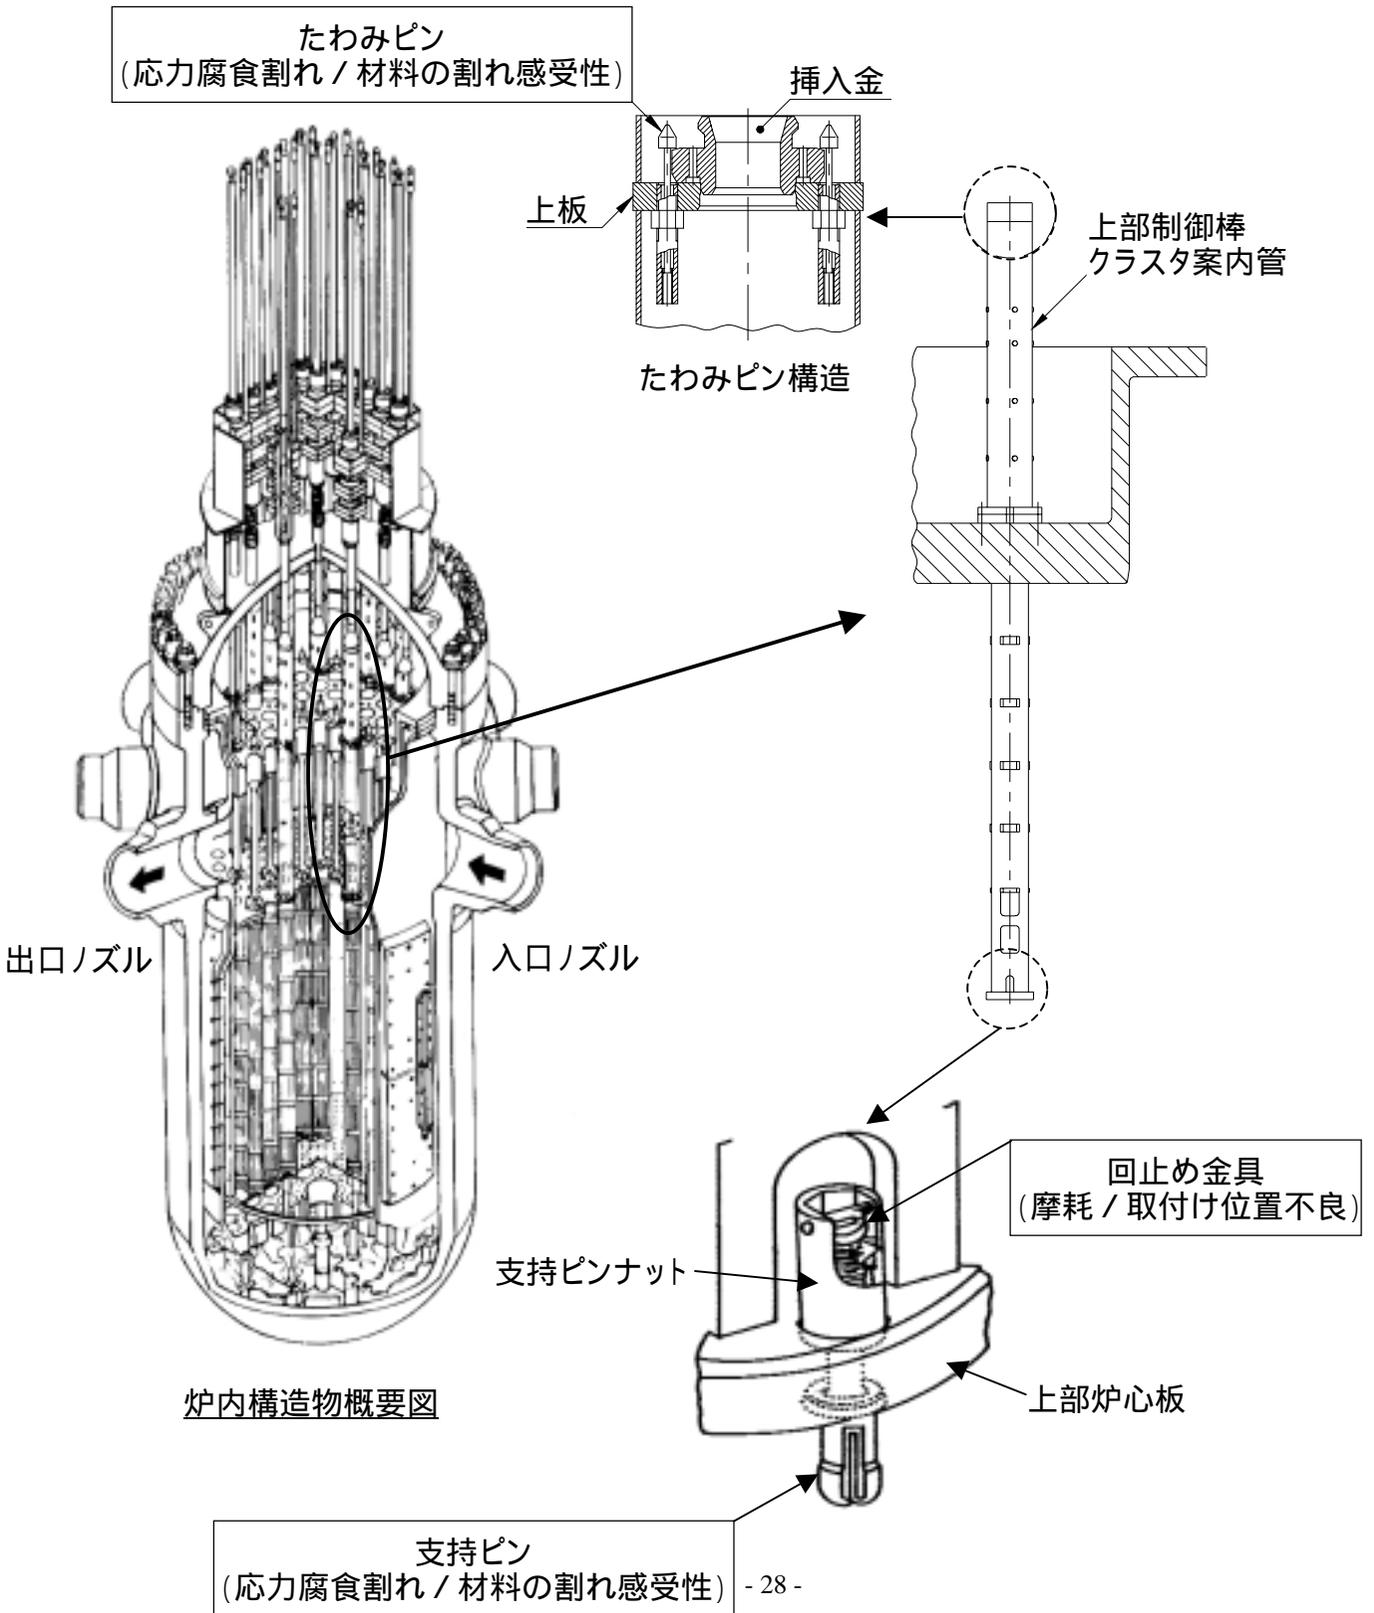
制御棒案内管損傷モード(例)

制御棒案内管のたわみピンと支持ピンで、取付け時の応力、運転時の熱応力、材料の割れ感受性が重なったために発生したものである。

制御棒案内管の支持ピン回止め金具が、取付け不良に起因して水流で振動し、ナットと接触したものである。

制御棒案内管のたわみピン、支持ピンの損傷は、昭和50年台に発生しているが、材料の熱処理を変更するなどの対策により、現在発生していない。

また、支持ピン回止め金具の損傷は、平成3年に1件のみ発生しているが、回止め構造を変更することにより発生していないことから、今後発生する可能性は小さいと考えられる。

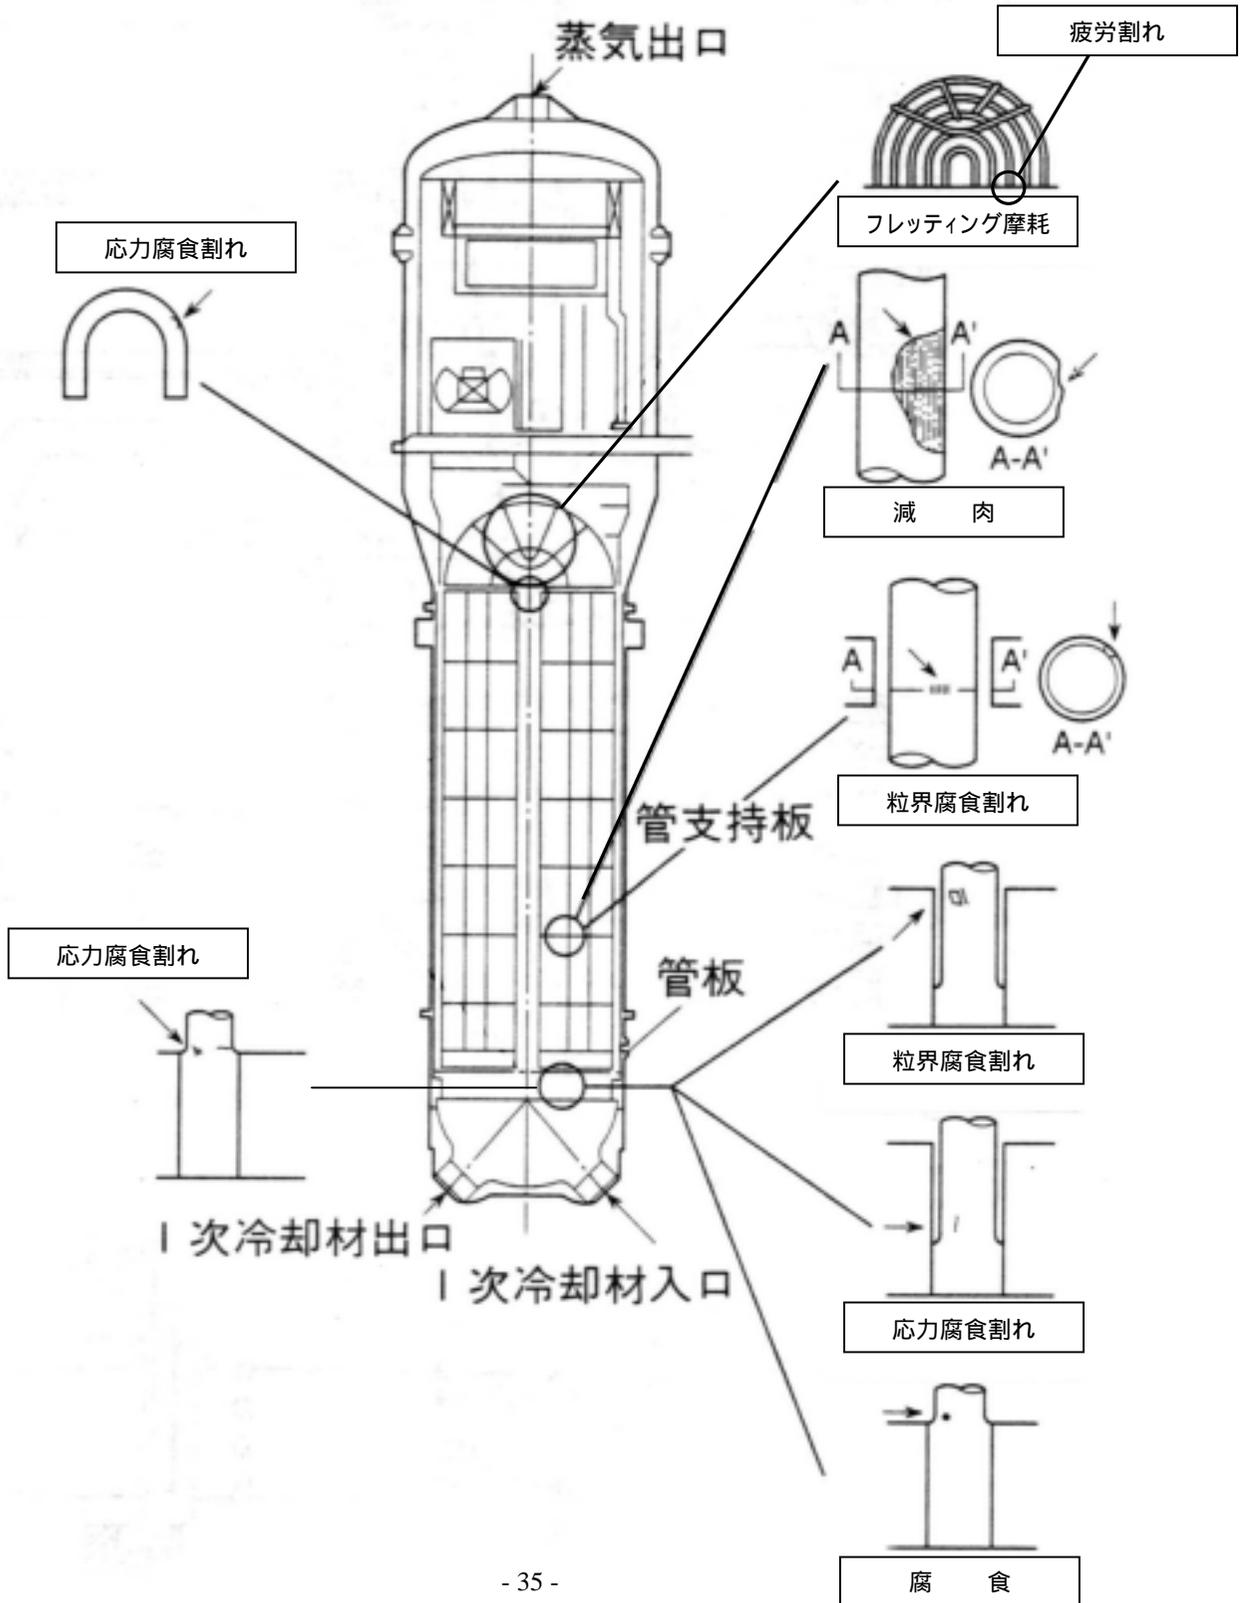
蒸気発生器損傷モード(例)

蒸気発生器の伝熱管の損傷モードは、応力腐食割れ、減肉、フレットング摩耗、粒界腐食割れ、疲労割れ、腐食と多岐にわたる。

蒸気発生器では、長い間伝熱管の損傷が続いていたが、平成5年から9年にかけて、耐腐食性に優れた材料（インコネル690）を採用した新蒸気発生器への取替えを行った結果、蒸気発生器取替えを行っていない高浜3、4号機での損傷を除き、伝熱管の損傷は起きていない。

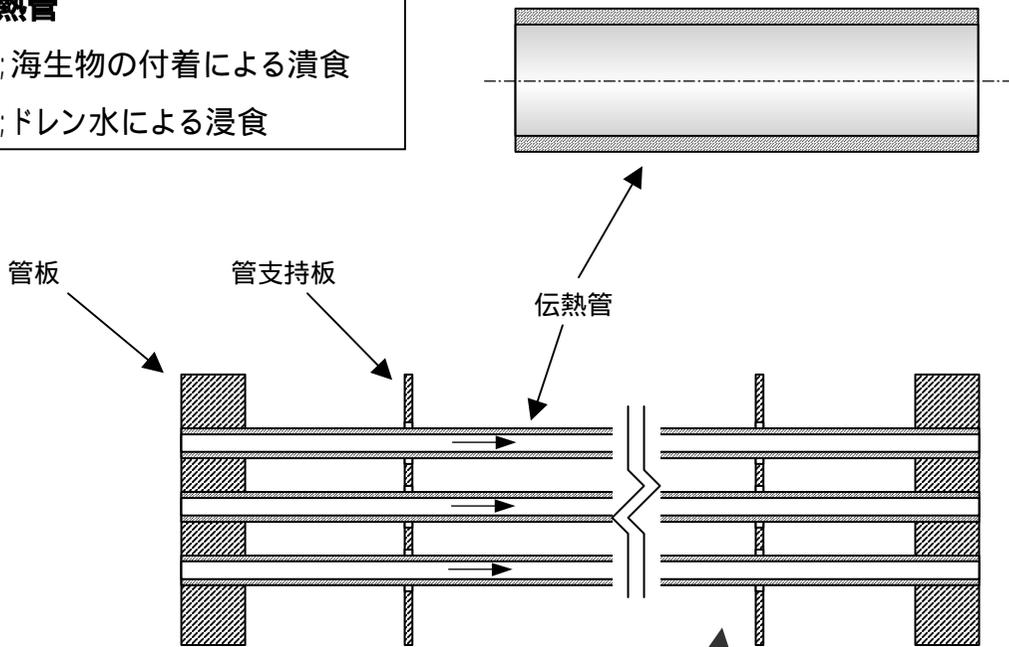
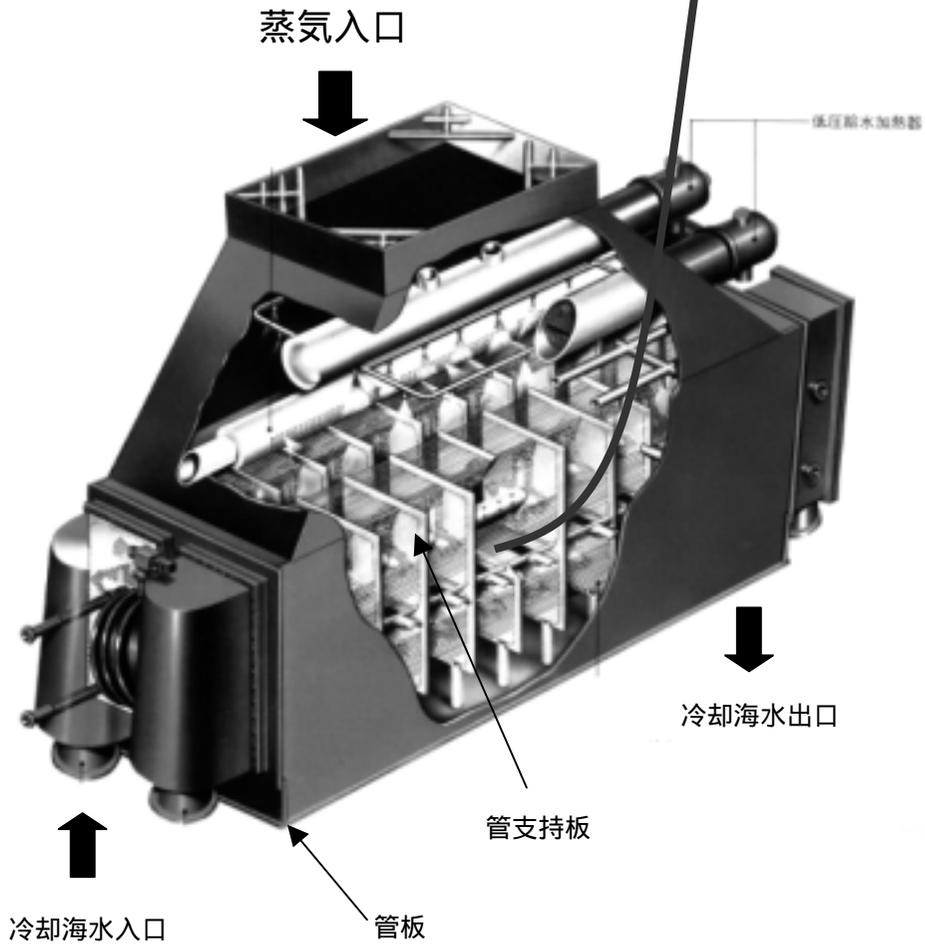
復水器損傷モード(例)

復水器伝熱管

内面損傷; 海生物の付着による潰食
外面損傷; ドレン水による浸食

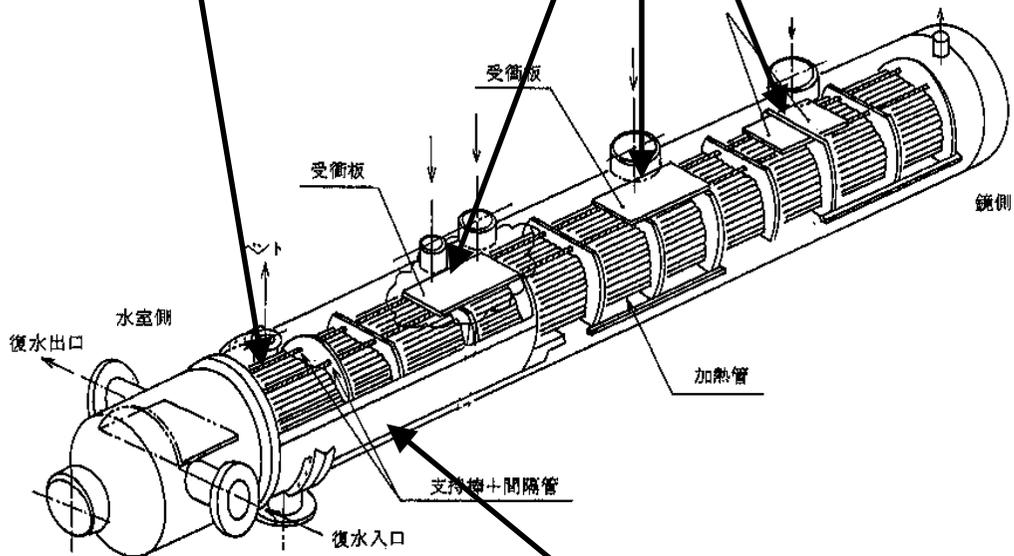
給水加熱器損傷モード(例)

低圧給水加熱器;伝熱管

粒界腐食割れ;曲げ加工時の残留応力

受衝板脱落影響;受衝板脱落による2次的なもの

高圧給水加熱器;伝熱管

応力腐食割れ;伝熱管外面の傷やへこみによる残留応力

高圧及び低圧給水加熱器;受衝板

疲労損傷;ドレン及び蒸気の衝突による振動

高圧給水加熱器

ドレン制御;蒸気巻き込み

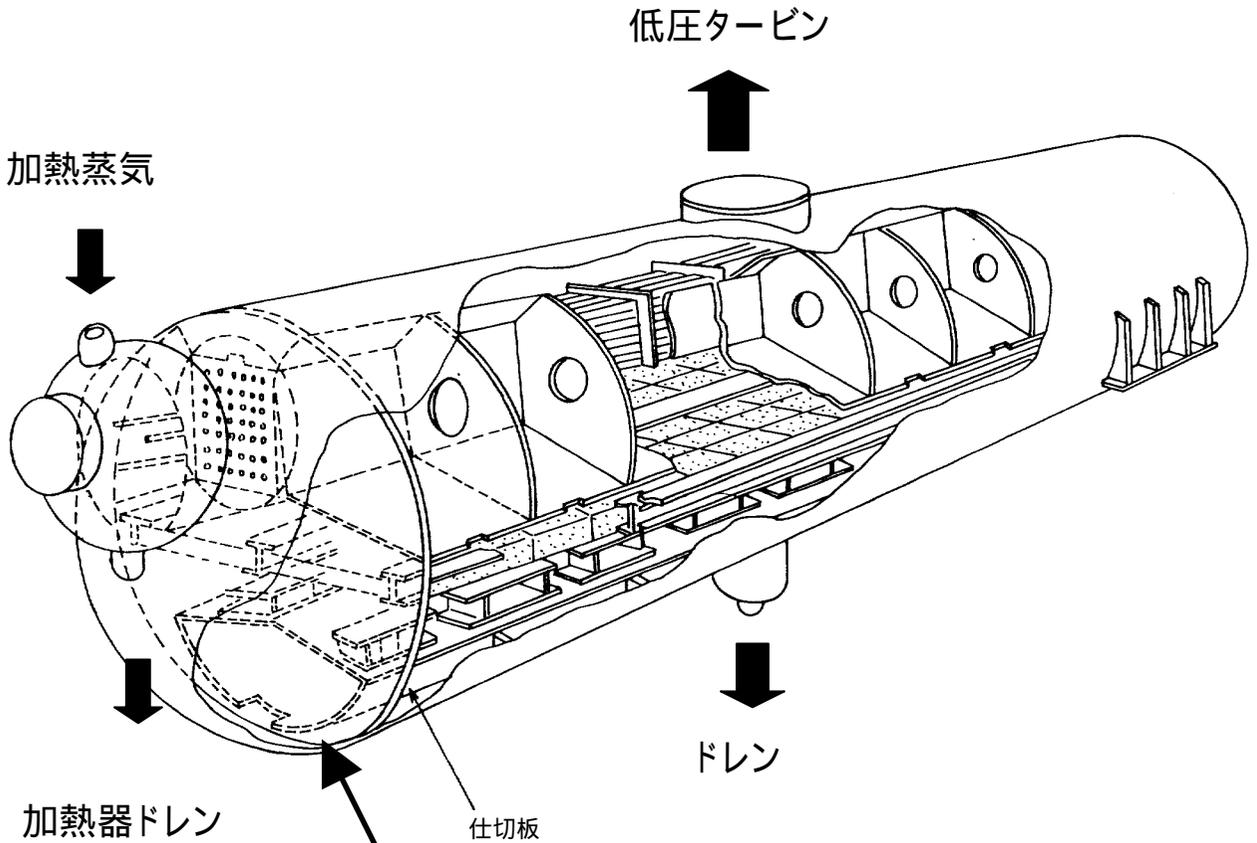
湿分分離加熱器損傷モード(例)

湿分分離加熱器については、仕切板の製作時に発生した応力腐食割れを起点にして、仕切板内に滞留したドレン水の水位変化により、熱応力が繰り返しかかったために損傷が発生したものである。

湿分分離加熱器で発生している。
仕切板の熱疲労損傷部を溶接補修した箇所のうち、予熱未実施の部位で溶接割れが発生したものである。

仕切板
疲労損傷; 滞留したドレンによる熱応力
溶接割れ; 溶接時の予熱未実施による
