ポンプ

燃料設備

タービン設備

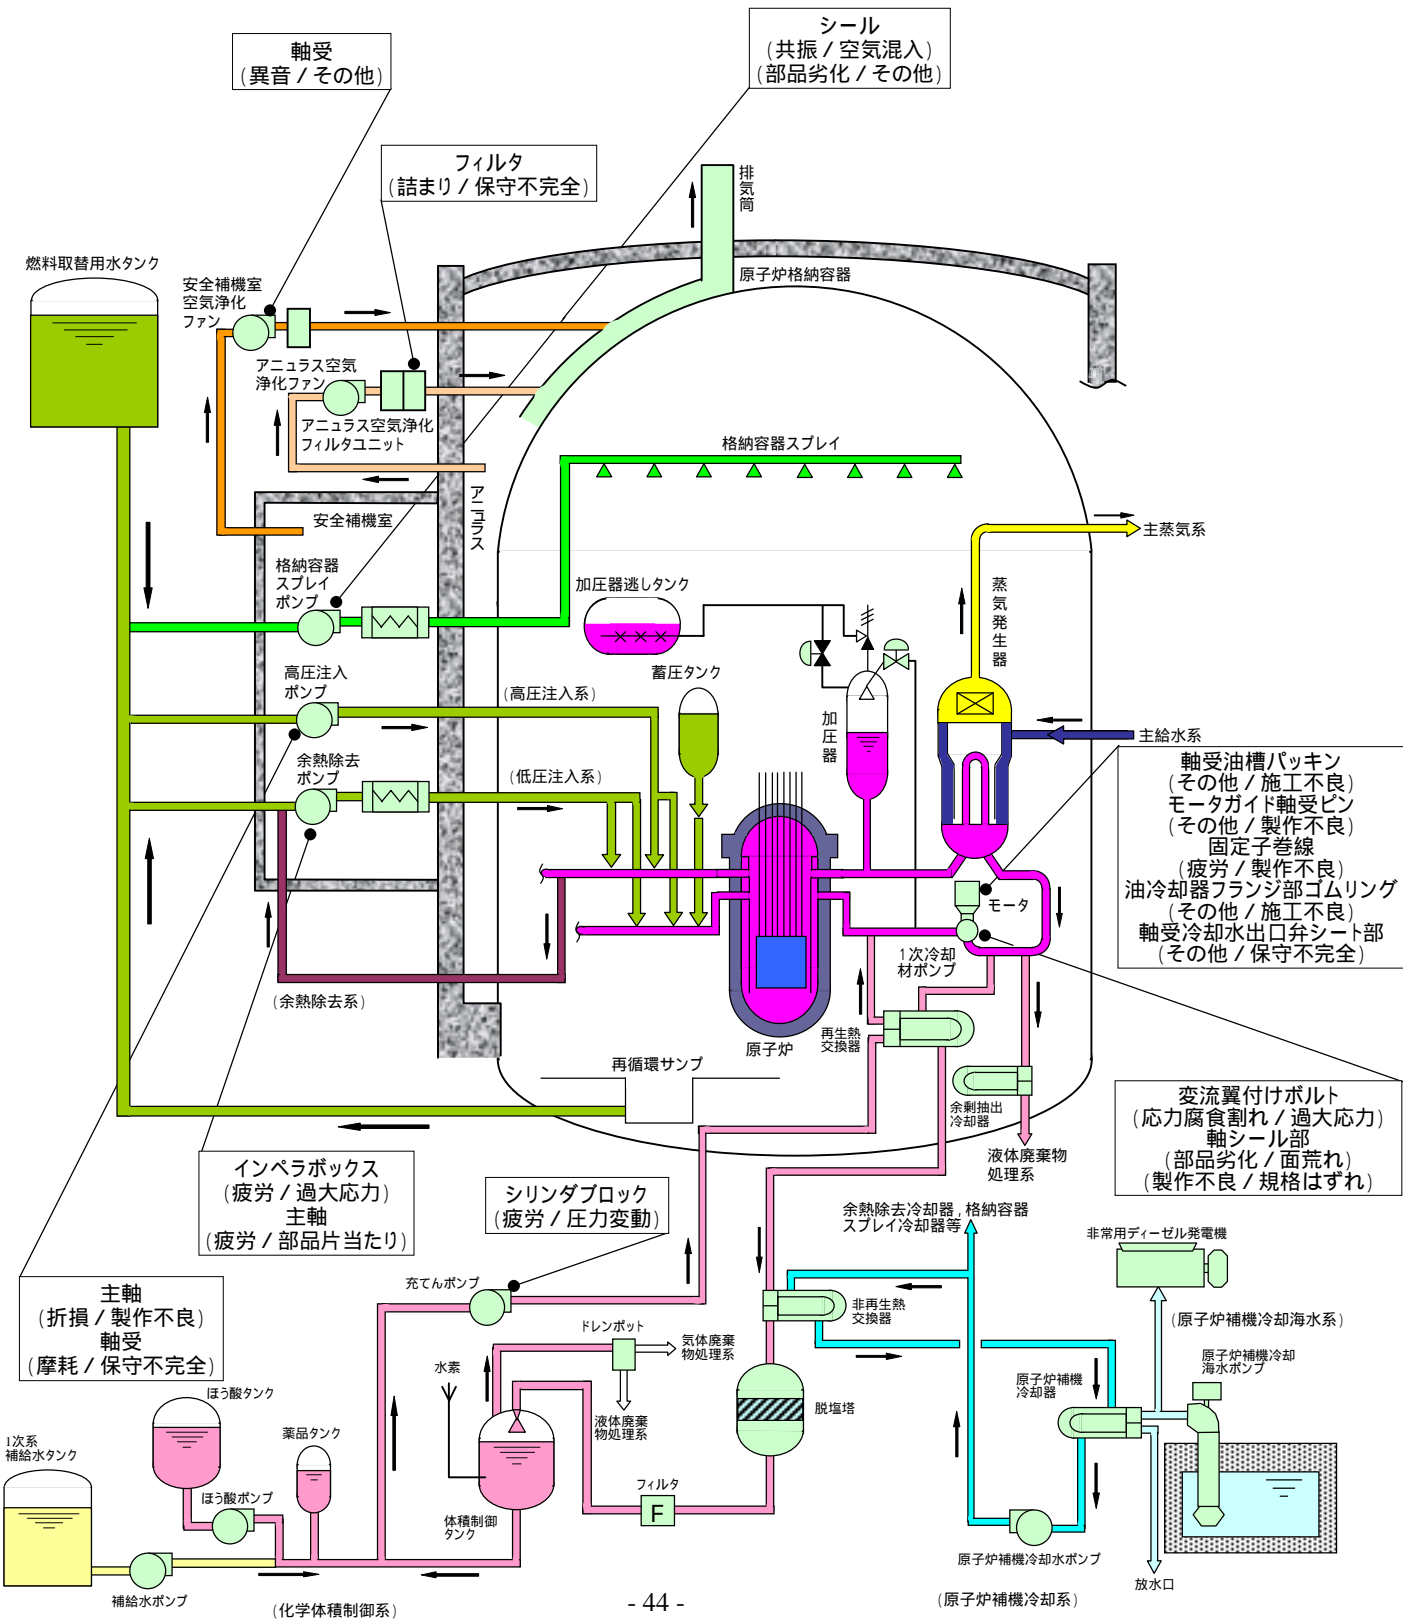
1次系ポンプ, ファン及びモータ損傷モード(例)

損傷モードの内訳は、応力腐食割れが半分を占めており、その他、侵食、腐食、低温割れが見られる。

その原因は、変流翼取付けボルトの締付け力を主因としたものである。

両ポンプとも、運転に伴いシール面に面荒れが生じたものである。

余熱除去ポンプについては、主軸と羽根車の接合部において過大応力が生じたため、主軸もしくは羽根車に損傷が発生したものである。

充てんポンプについては、往復動ポンプ特有の圧力脈動により、シリンダが損傷したものである。

充てん高圧注入ポンプについては、異物混入により軸受けが摩耗したものである。

シール部に混入した空気により、ポンプ吐出圧力と共振がおこったものである。

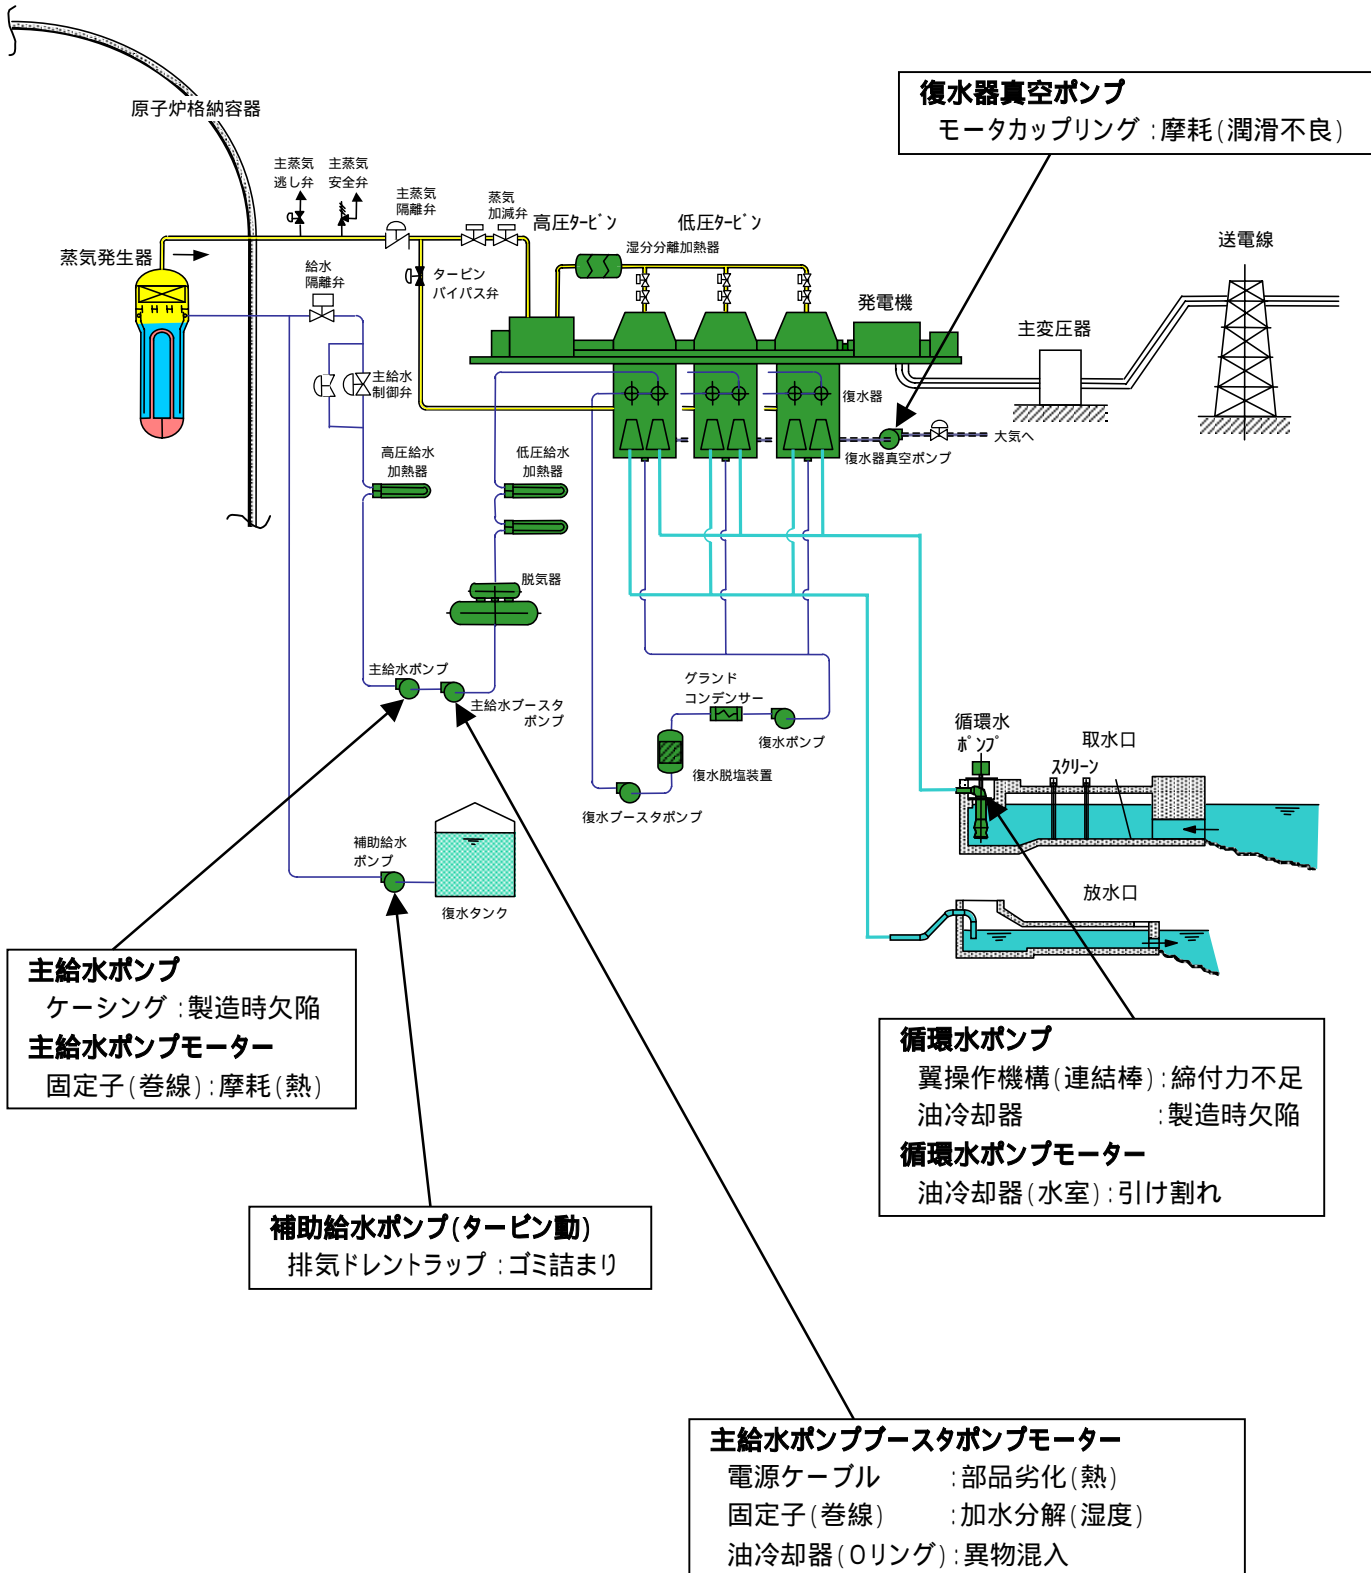
2次系ポンプ&ポンプモーター損傷モード(例)

主給水ブースタポンプについては、ポンプの排熱により、電線管内の電源ケーブルが高温となり熱劣化して絶縁不良を起こしたものである。

固定子コイルの口出し線と中性点リングの接続部での半田付け不良のために、運転中の振動で線が離れたものである。

運転中のモータの排熱により、待機中のモータの固定子コイルの絶縁と導体との間に剥離が生じ、フレティング摩耗を起こして絶縁破壊したものである。

配管予備孔や点検孔からの高湿度蒸気の流入により、コイル素線絶縁ワニス加

水分解し、絶縁不良により短絡が発生したものである。

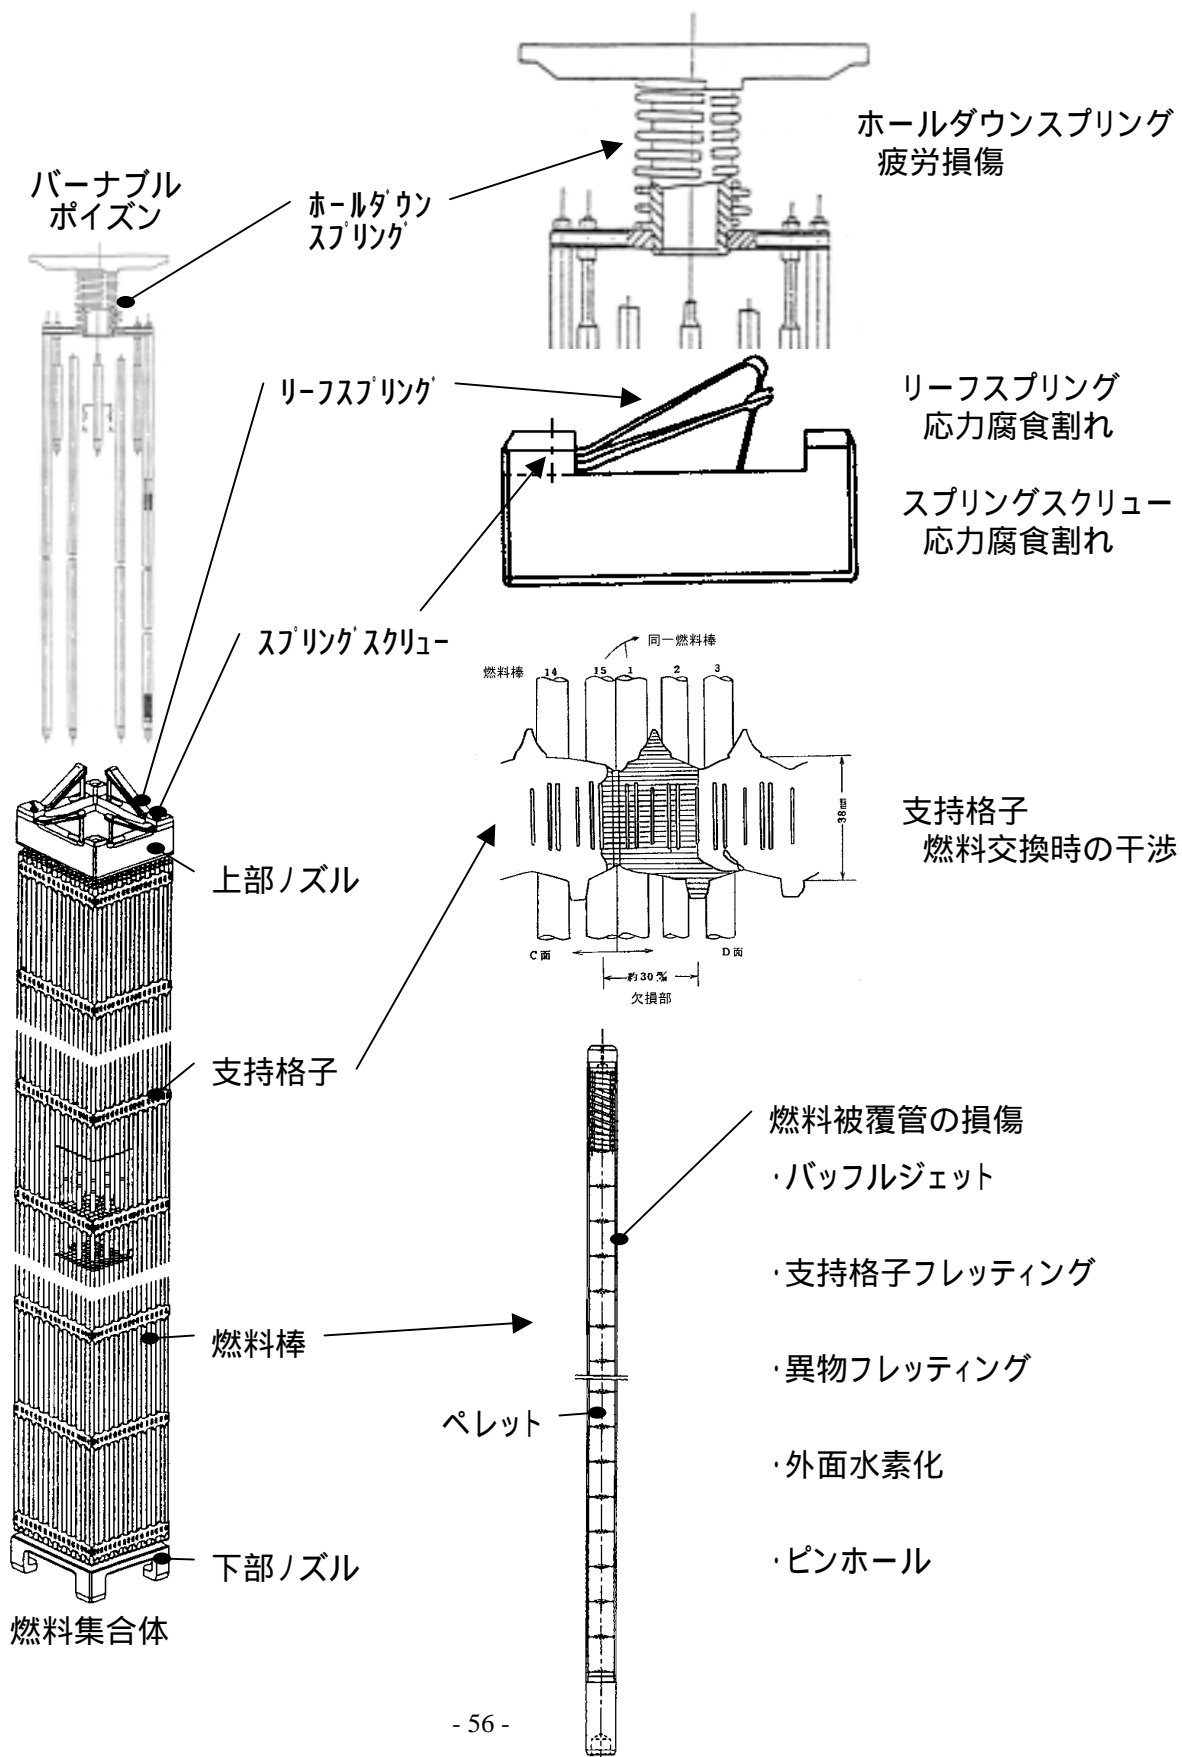
燃料及び燃料内挿物損傷モード(例)

バッフルジェットは、バッフル板間隙からの横流れ(バッフルジェット)により燃料棒が振動し損傷を起こしたもので、昭和56年度から昭和58年度にかけて発生しているが、バッフル板の外側の流れを炉心内の冷却水の流れ方向と同じにして横流れを抑制する対策等を行った結果、発生していない。

支持格子フレットニングは、運転中にバッフル板コーナー部に配置された燃料の被覆管と支持格子が振動しフレットニング摩耗を起こしたもので、昭和60年度から昭和63年度にかけて発生した。支持格子形状の改良等を行った結果、発生していない。

異物フレットニングは、原子炉冷却水中に混入した異物が被覆管とフレットニング摩耗を起こしたものである。

外面水素化は、燃料集合体組立工程の燃料棒組み込み時の不具合により運転中に被覆管外面に水素が吸収されたもので、平成元年度と2年度に発生した。燃料棒の組み込み方法の変更を行った結果、発生していない。

燃料集合体の被覆管に、運転中に微少な孔が生じたものである。

スプリングスクリーューについては、燃料集合体の組立て時に、過度な締め付けを行ったために高い応力が残存したものである。昭和60年度に発生しているが、超音波検査による締め付け管理を行うこと等により、発生していない。

リーフスプリングについては、加工時の表面加工の粗さと材質不良が重なったことによるものと、組立て時に板バネが干渉状態で取り付けられたことによるものが発生している。いずれもリーフスプリング加工方法や寸法の見直し等が行われており、新規製造される燃料については対策が反映されている。

疲労損傷は、コイルスプリングに表面傷があり、スプリング同士の干渉による応力が加わった状態で、流動振動による疲労破壊が起こったもので、昭和55年度に発生している。なお、この損傷は、大飯1・2号機で採用している樽型ばねの構造に起因したもので、他のプラントで採用しているストレートばねでの損傷実績はない。また、樽型ばねについては改良型のばねに変更した後、損傷は発生していない。

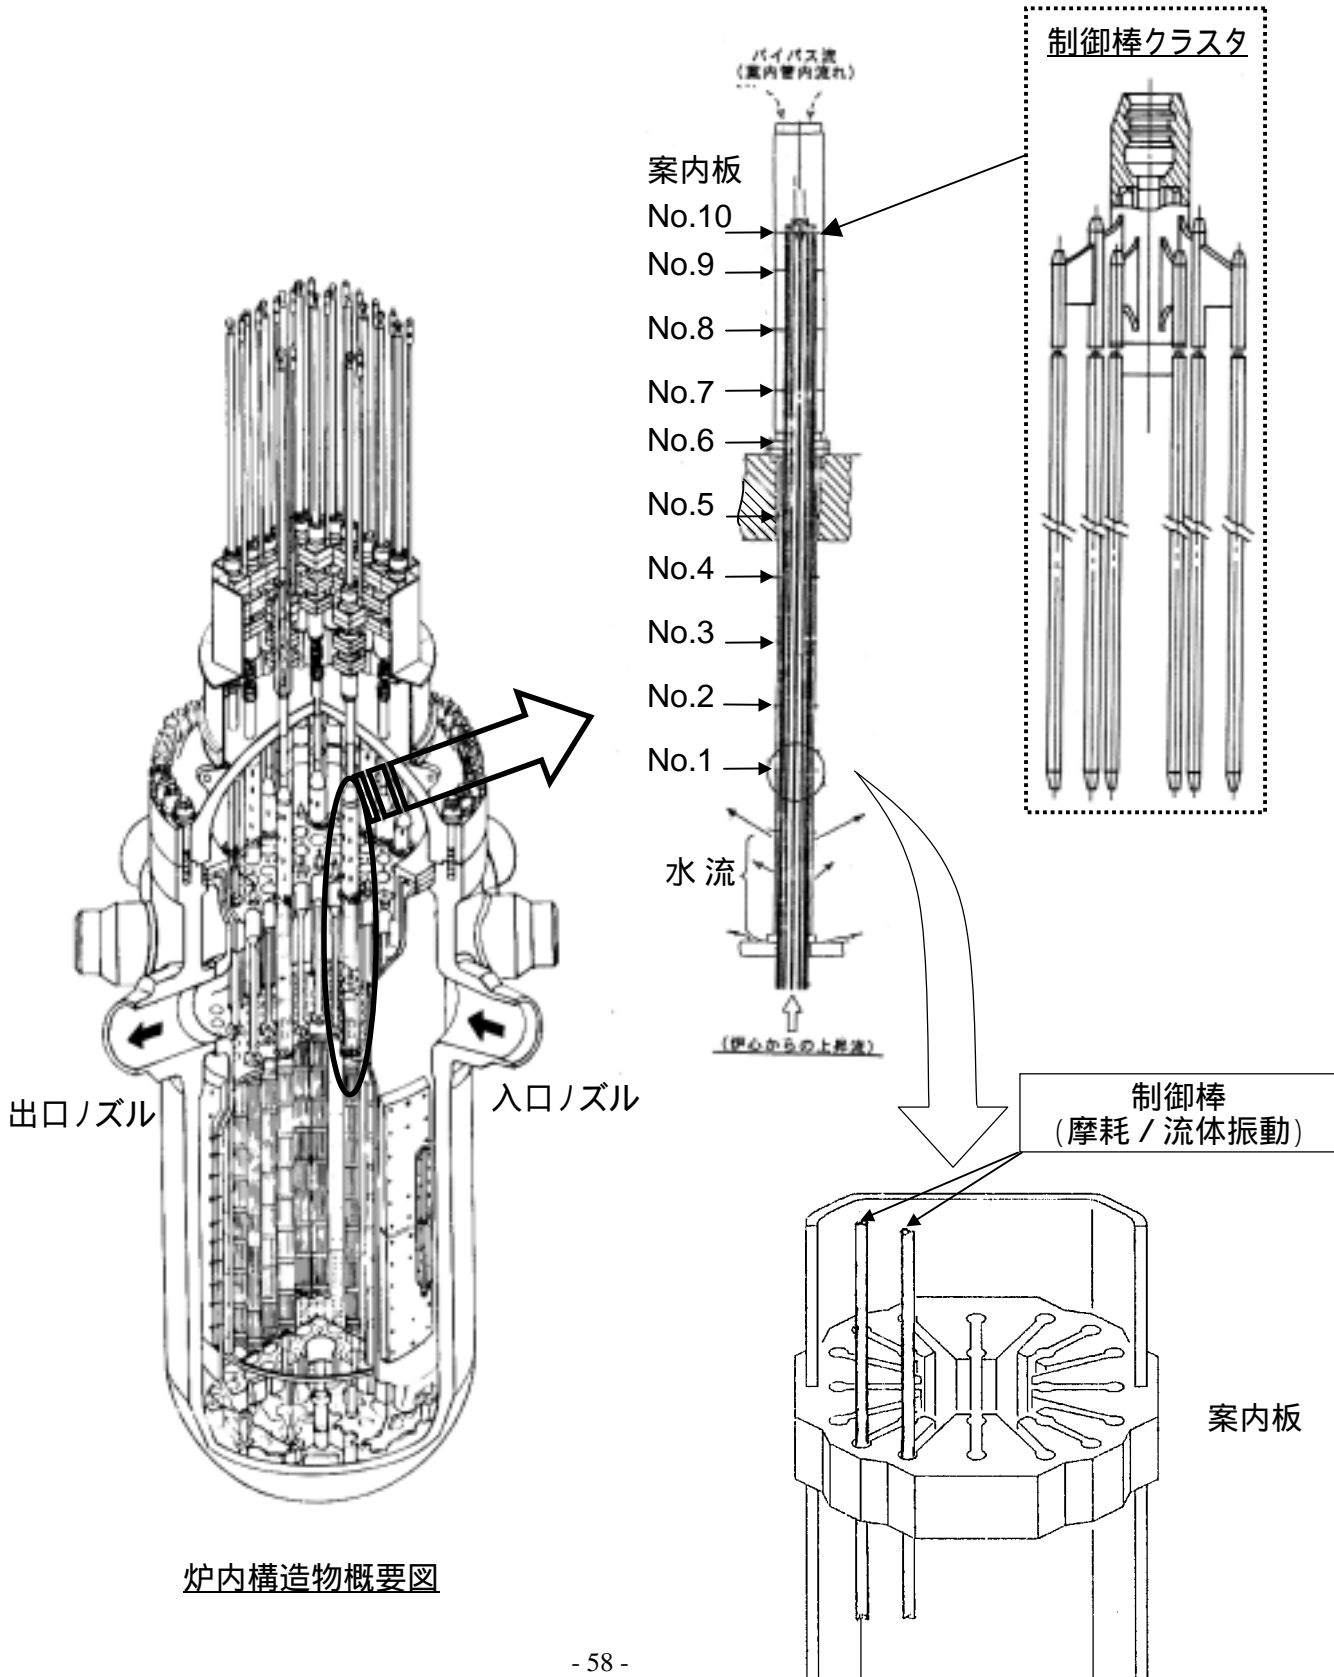
制御棒損傷モード(例)

制御棒で発生している。

摩耗は、流体振動によりクラスタ案内管と制御棒が干渉して発生したものである。計画的な取替えを行うことにより、損傷は発生していない。

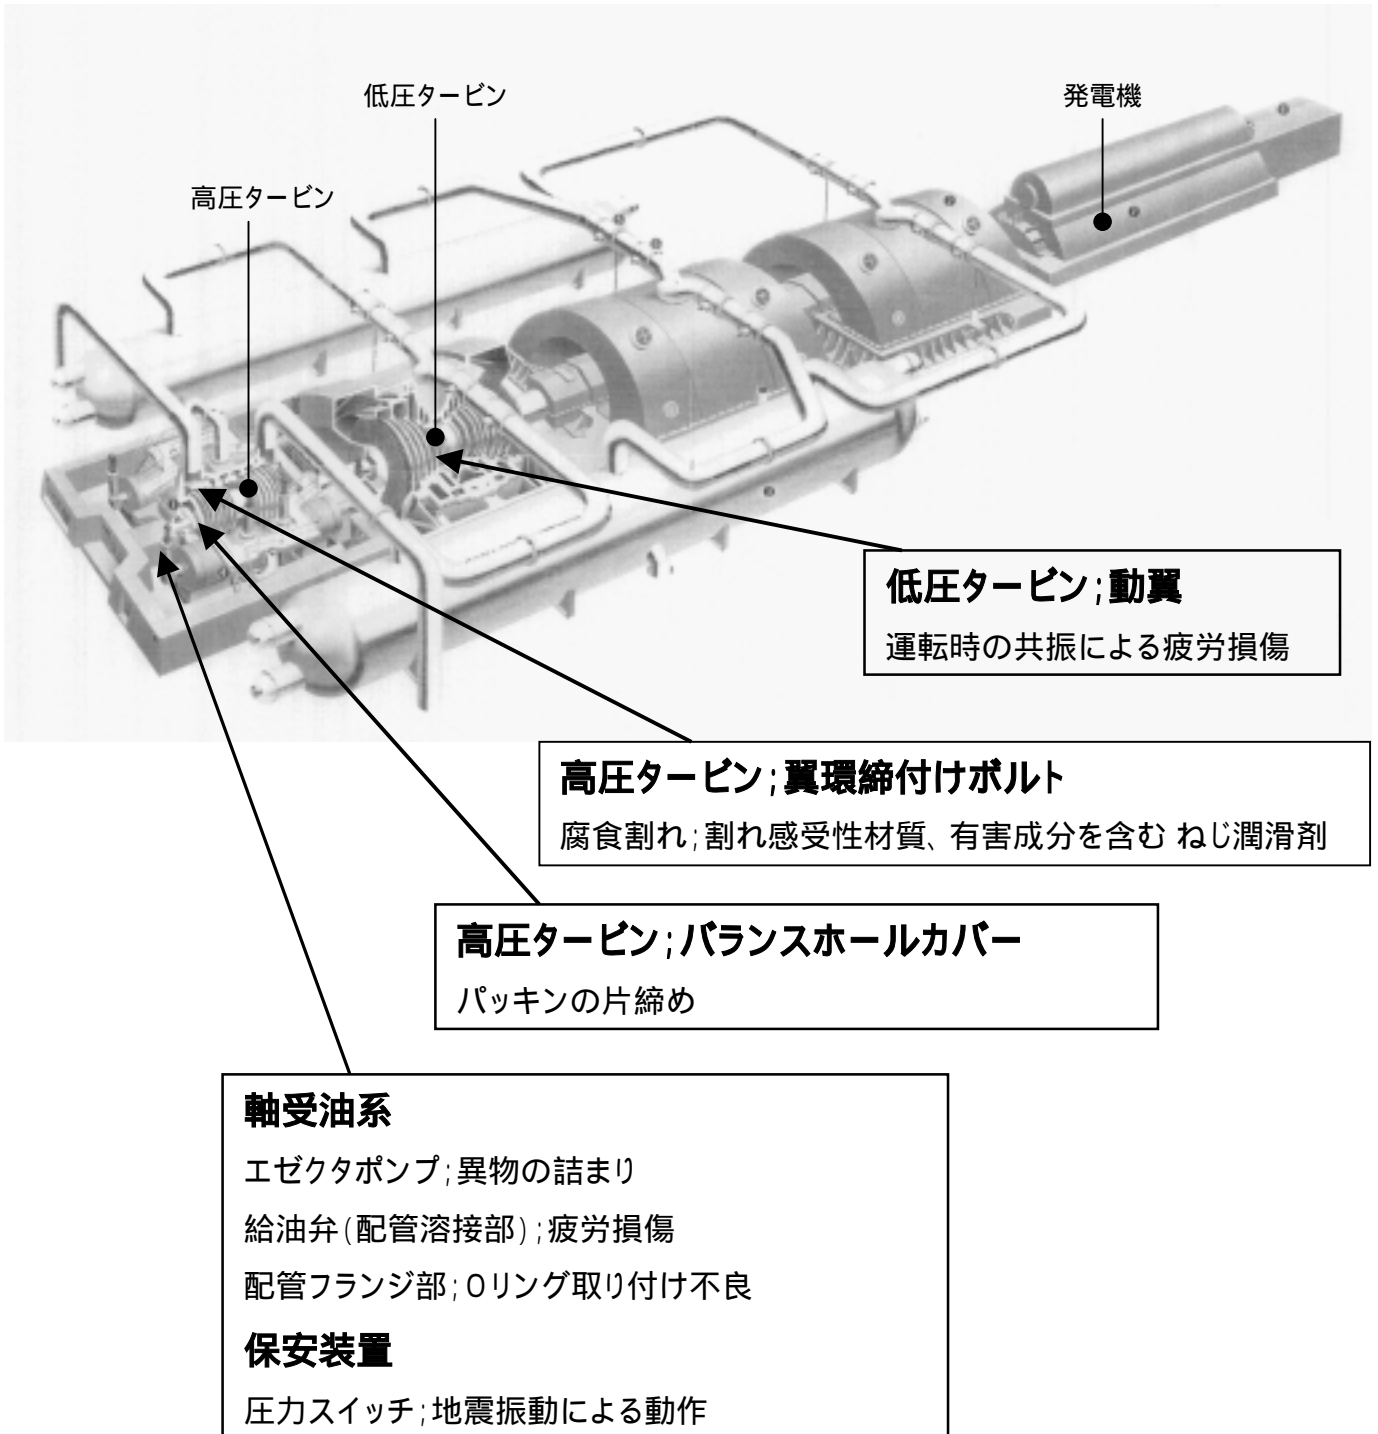
タービン損傷モード(例)

低圧タービンについては、運転時に動翼が共振して、翼本体もしくは溶接部で損傷を起こしたものである。

軸受油系については、主油タンク内の配管支持金具の破損により、流体振動が配管に伝わり、配管溶接部が疲労損傷したものである。

翼間締付けボルトにおいて、腐食割れ感受性に加え、建設時に使用したねじ潤滑剤の中の有害成分が作用して、運転時の環境中で腐食が進行したものである。

エゼクタポンプ; 異物の詰まり
給油弁(配管溶接部); 疲労損傷
配管フランジ部; Oリング取り付け不良

圧力スイッチ; 地震振動による動作
