# 報 告 書

## 土木警察常任委員会 視察調査 概要

### 1 一般国道158号 大野市上半原

## 2 中部縦貫自動車道大野油坂道路

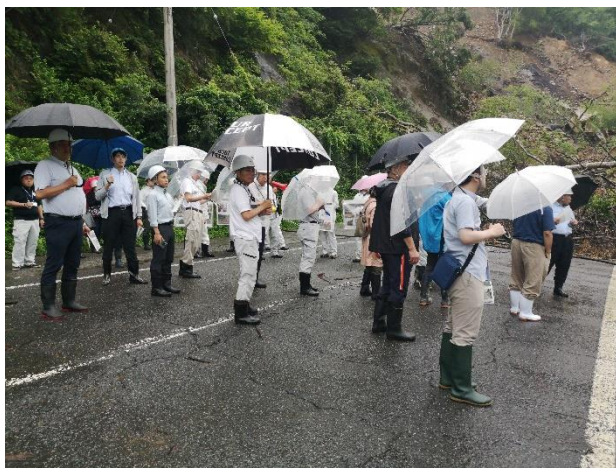
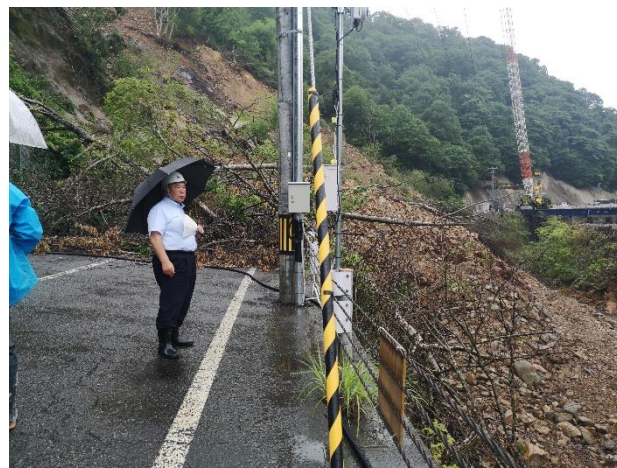
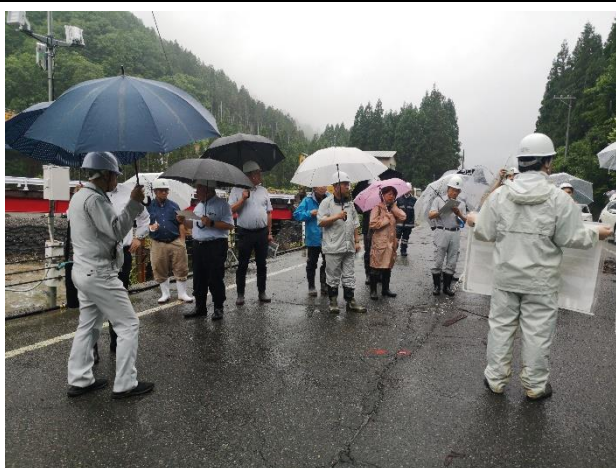
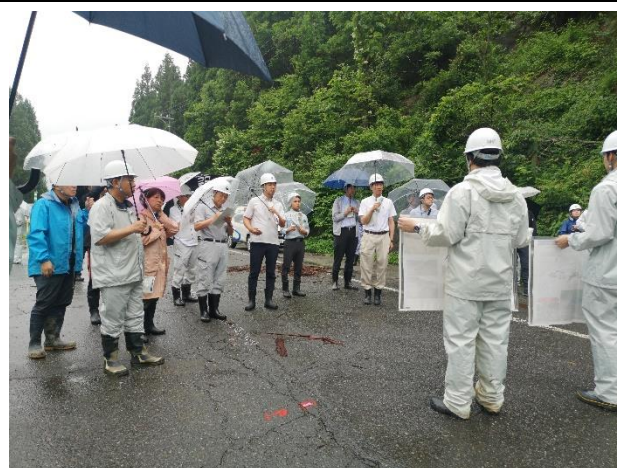
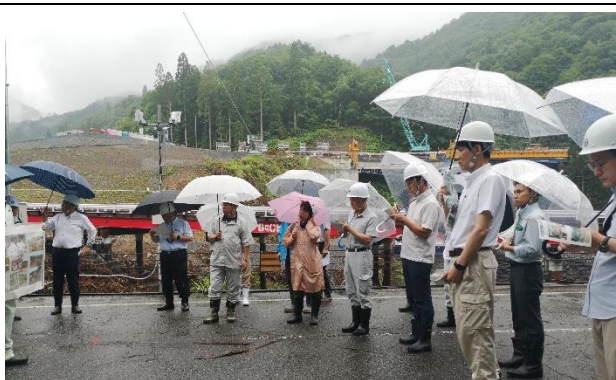
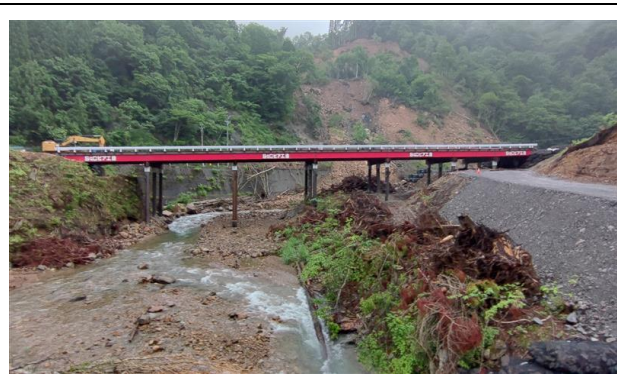
（一般国道 158 号 大野市上半原）

- ・ 2月16日に1回目の崩壊があり片側交互通行をしていたが、3月18日にも崩れがあったため全面通行止めとした。3月19日の早朝に大崩落が発生したが通行止めをしていたため人的被害はなかった。
- ・ 現場は、九頭竜川の上流で当時は河川が埋没するほどであり、全長90メートル、高さ100メートルという大規模な崩壊だった。
- ・ 3月28日に専門家を交えた対策委員会を開き、崩壊現場の地形は窪地で水が集まりやすく、当時は例年の1.5倍である1.7メートルの積雪があったため、融雪水が影響して崩落につながったことが原因であると確認されている。
- ・ 斜面は安定していないため、ボーリング調査など詳細な調査を行い、対策を検討している。
- ・ 迂回路は、早急に通すことを一番に考えて工法を検討した。1号橋は、対岸に渡ることができない状態から速やかに着手しなければならないため、杭を打ってふたをかけ前に進む工法、2号橋は両側から下部工を施工し上部工を架ける工法、真ん中は盛土でつなげていく。1号橋はほぼ完成、2号橋は現在下部工が完成し、上部工を施工している状態である。
- ・ 今のところ、完成の時期を明言できないが、もう少し工事が進めば完成時期がみえてくる。
- ・ 県のホームページで工事の進捗状況を公表している。

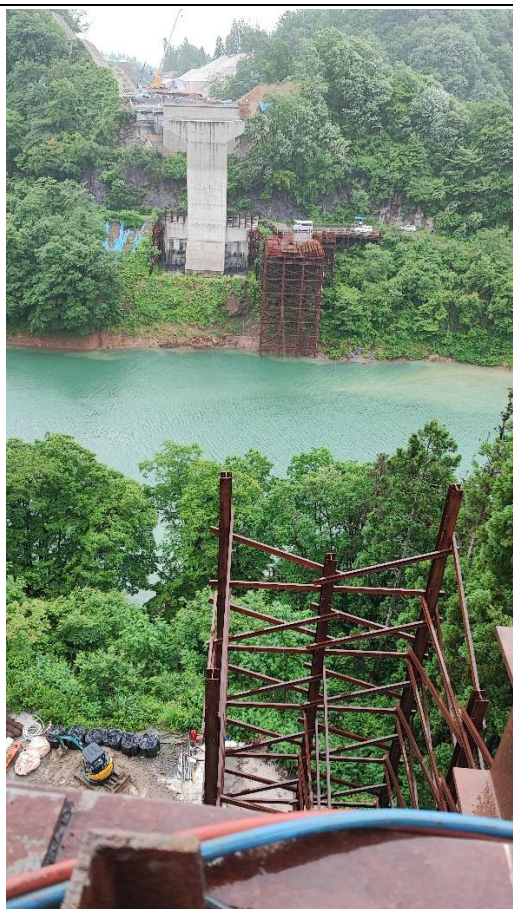
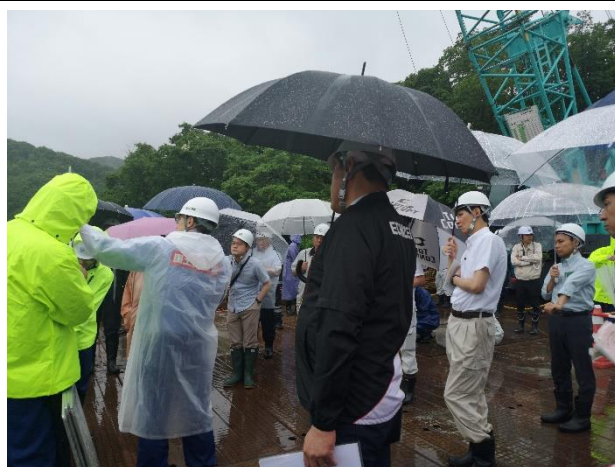
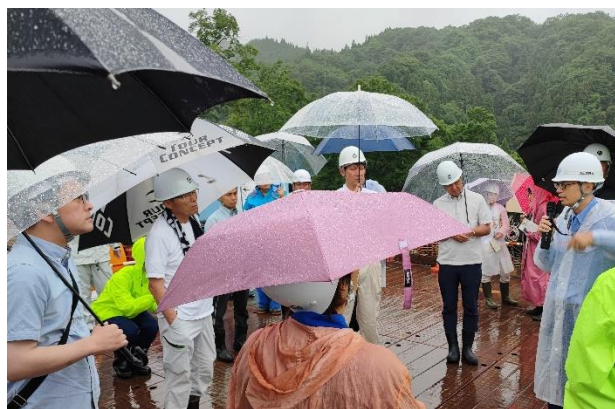
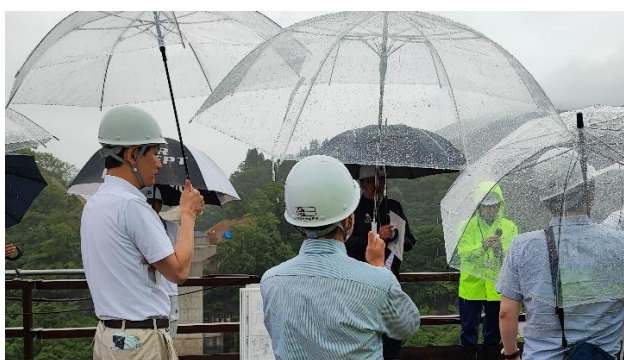
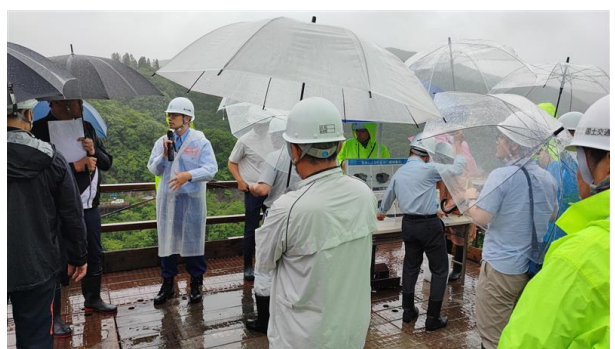
しんしば すたにばし  
(新子馬巣谷橋)

- ・ 中部縦貫自動車道大野油坂道路（九頭竜・油坂区間）は、トンネル6本のうち5本が貫通、橋は20橋で橋台・橋脚は9割程度できている。橋の上部分の進捗はさまざまだが、今が最盛期である。
- ・ 現時点で工程に一番影響があるのは、今回の視察現場である新子馬巢谷橋である。視察現場の九頭竜川をはさんで向かい側のP2橋脚はできているが、P1橋脚は、地盤が緩んでいるので遅れている。
- ・ P1橋脚では通常、掘削すると沈下するはずのケーソンが沈下しない状態であり、原因は、蛇紋岩と呼ばれる現場周辺の珍しい土質によるものである。
- ・ 掘削中に水や空気が入ると土が動き、横に働く力が強くなるため、ケーソンが沈下しない。
- ・ 横からの圧力を抑えるため、橋脚の手前に直径1.2メートル深さ約50メートルの杭を打つ追加工事を行うことで、理論上は、土の動きが止まり、ケーソンが下がる見込みである。
