**平成22年度  
敦賀市民間最終処分場環境保全対策協議会**

**－モニタリング調査結果について－**

**平成23年3月21日**

**福井県・敦賀市**

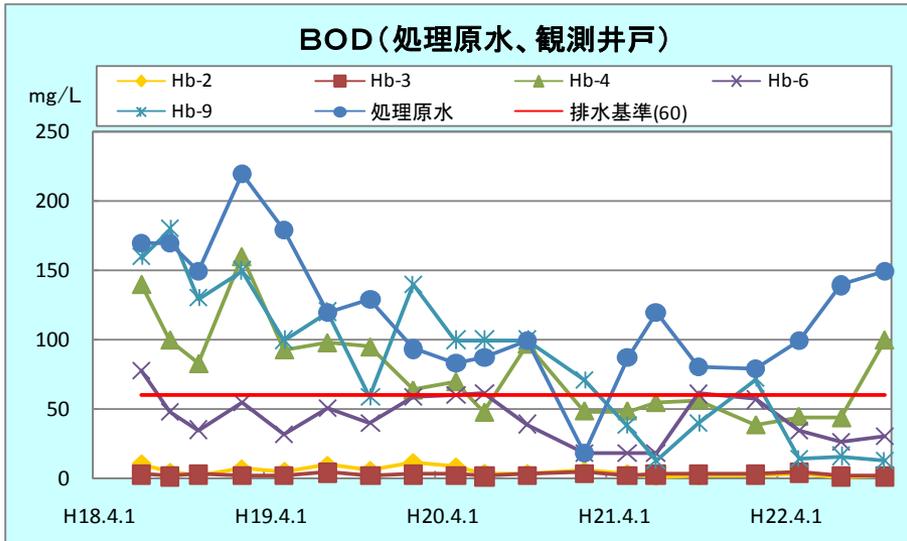
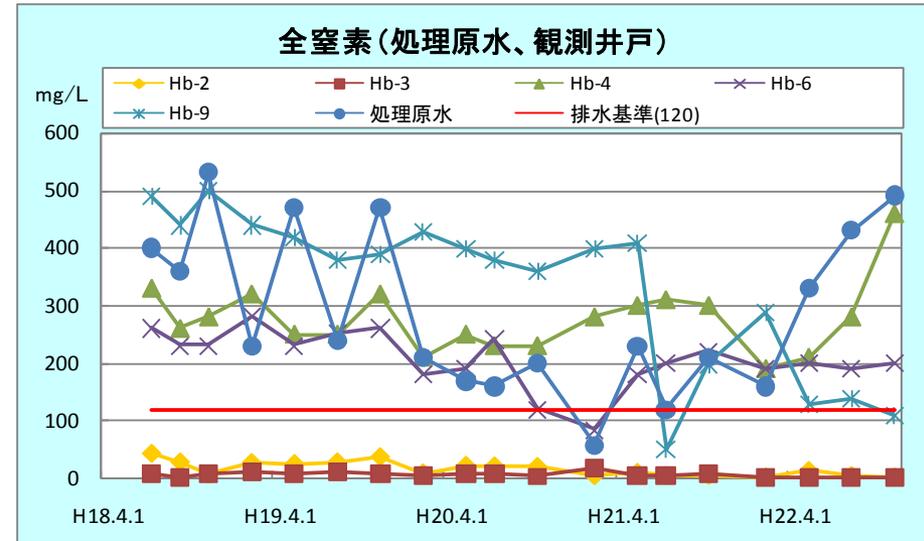
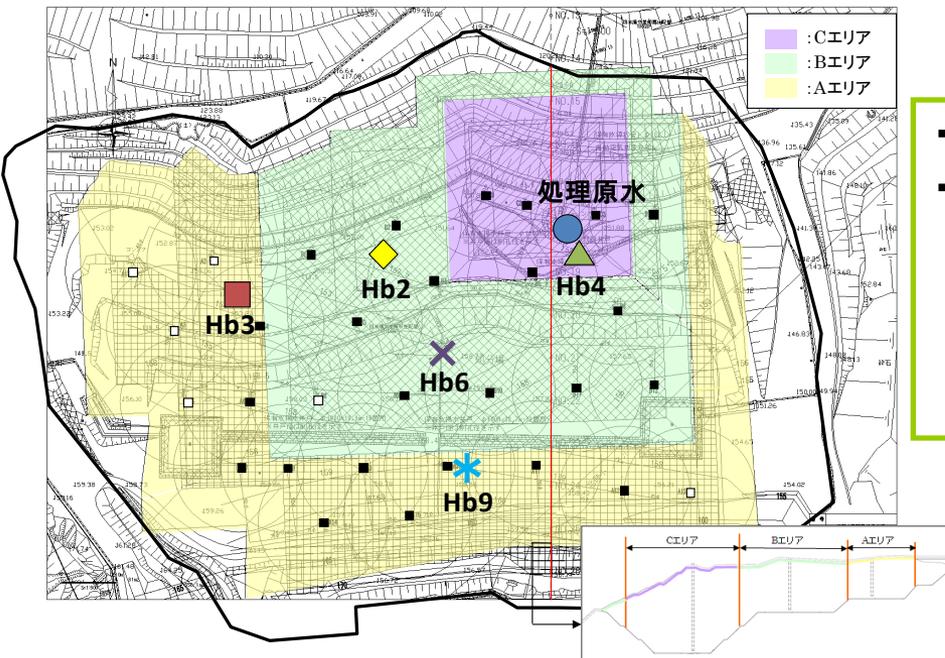
# 〇処分場内保有水(BOD、全窒素)

・処理原水、Hb4において、夏季以降に濃度が急上昇  
 ・一方、これまで濃度が高かったHb9は濃度が低下  
 ⇒新設保有水井戸からの揚水開始(H22.6末～)に伴い、処分場内の広い範囲で水が動くようになった  
 夏季の小雨に加え、キャッピング工事の進捗により表面からの雨水浸透が抑制されていることが影響

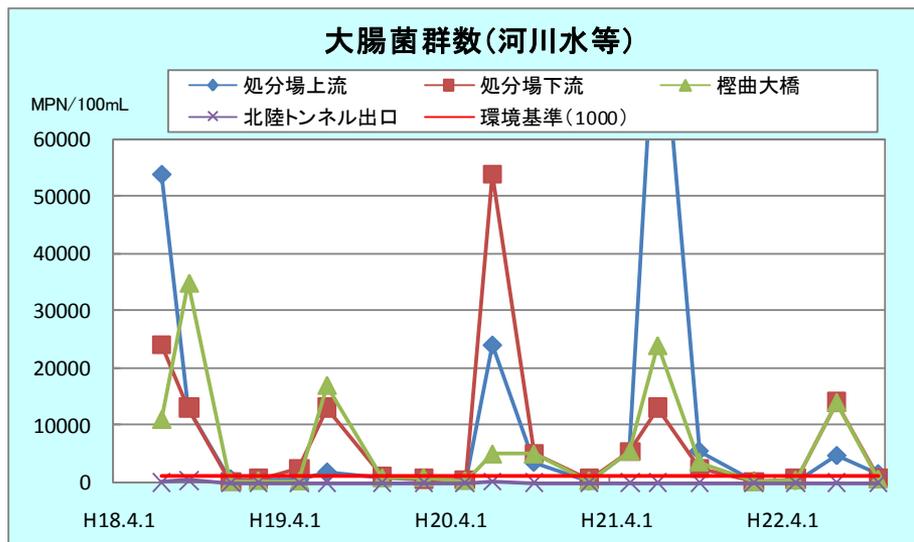
## ○環境基準値超過項目の推移状況

大腸菌群数を除いて環境基準を超える値は検出されず、概ね横ばいで推移している。

環境基準を超える値は検出されず、横ばいで推移している。

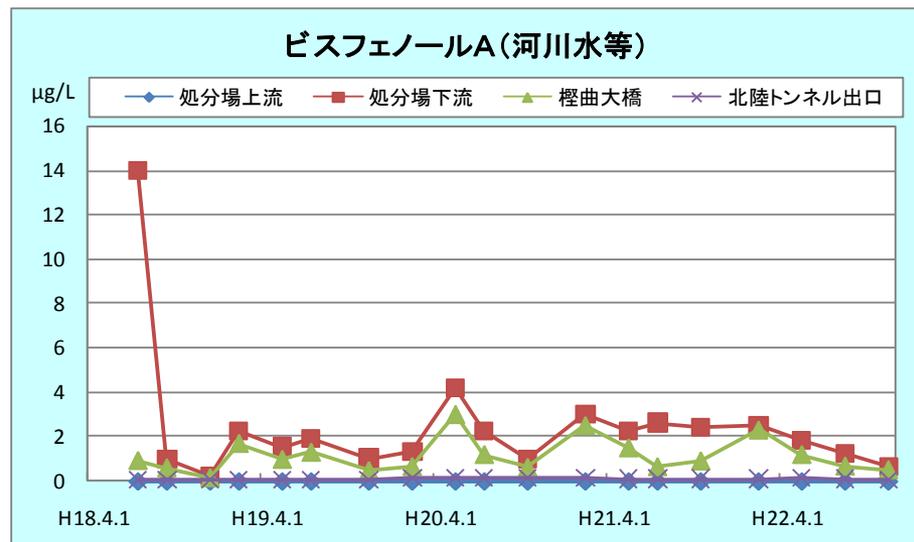
## (参考) ビスフェノールAの検出状況

ビスフェノールAについて、処分場上流を除く地点で検出されているが、概ね横ばいまたは低下傾向であった。

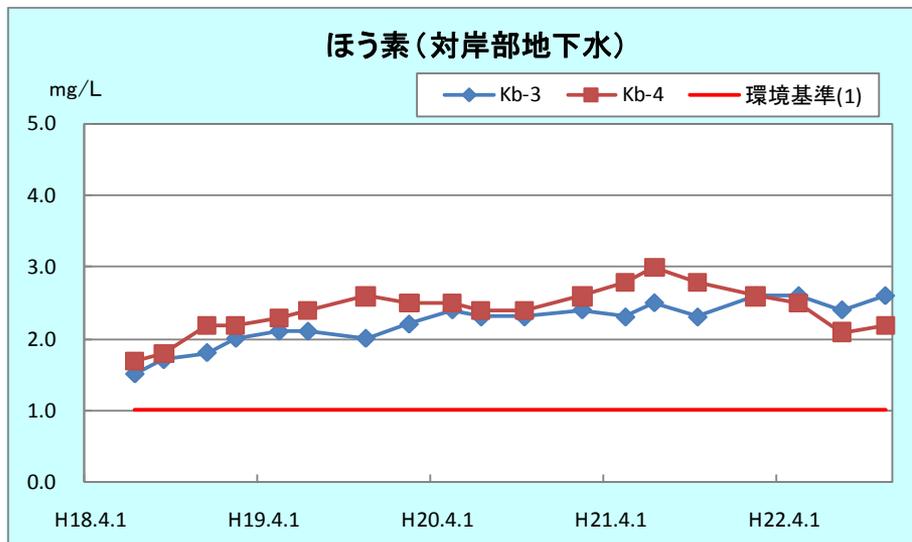
### ○環境基準値超過項目の推移状況

ほう素を除いて環境基準を超える値は検出されず、横ばいまたは低下傾向であった。  
ほう素についてもKb-4では低下傾向が見られた。

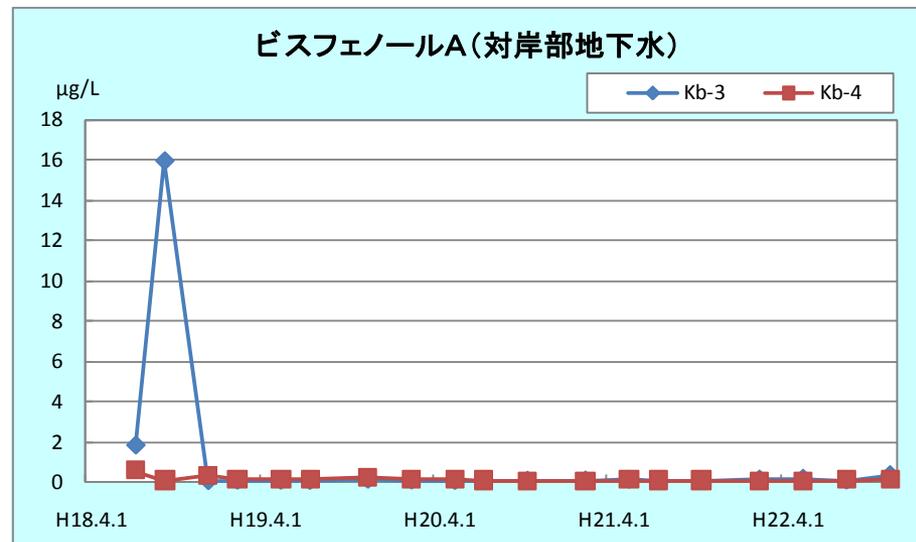
### （参考）ビスフェノールAの検出状況

ビスフェノールAについて、検出されているが大きな変化は認められなかった。

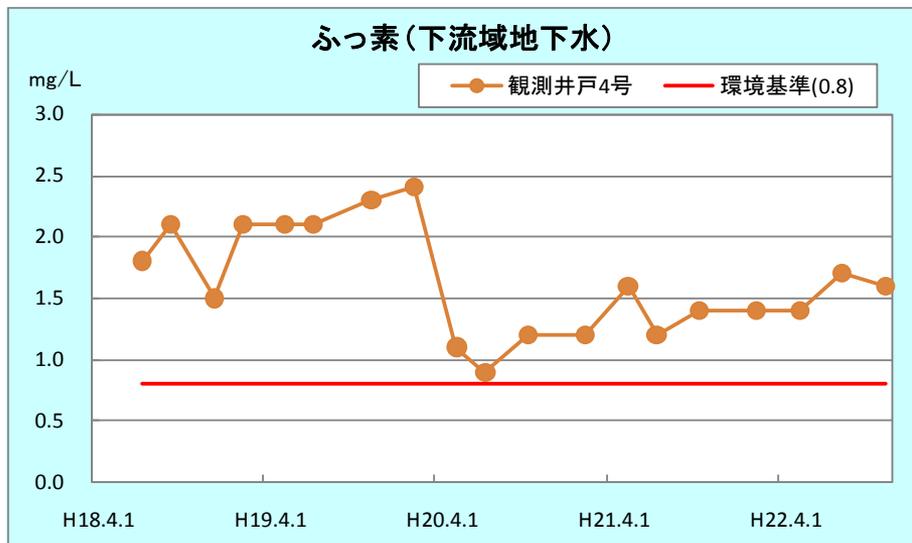
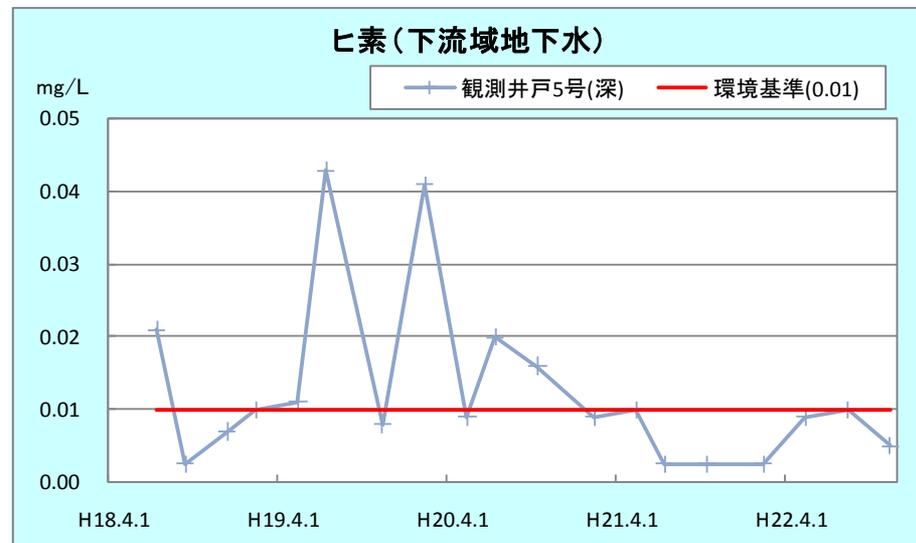
### ○環境基準値超過項目の推移状況 ※土壌由来の可能性が高い

土壌由来の可能性が高いふっ素を除いて環境基準を超える値は検出されず、概ね横ばいまたは低下傾向であった。

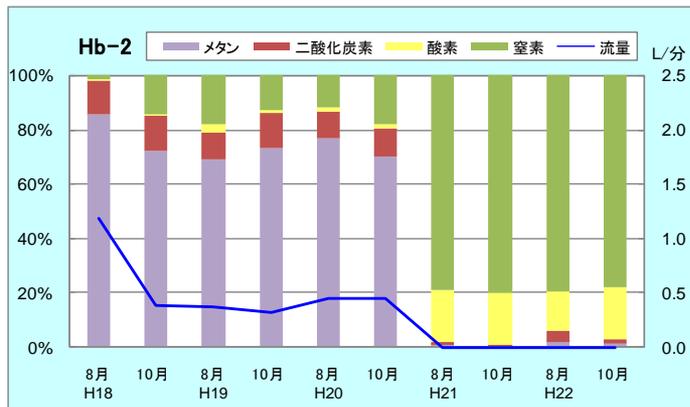
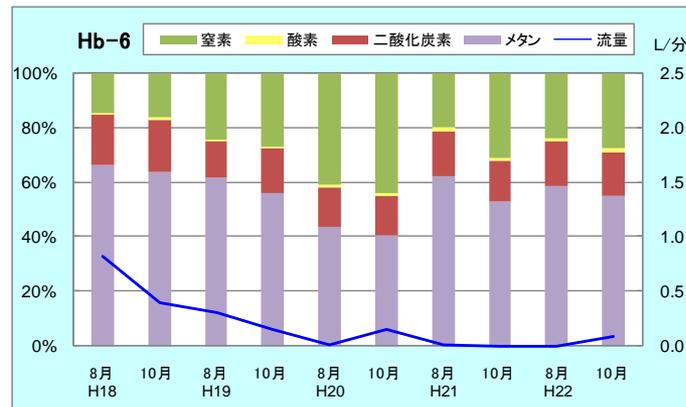
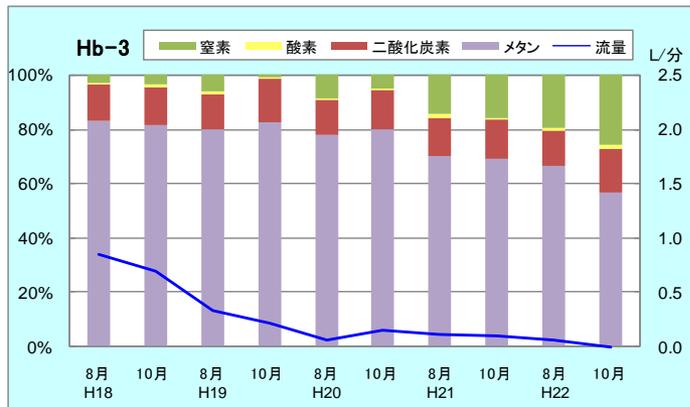
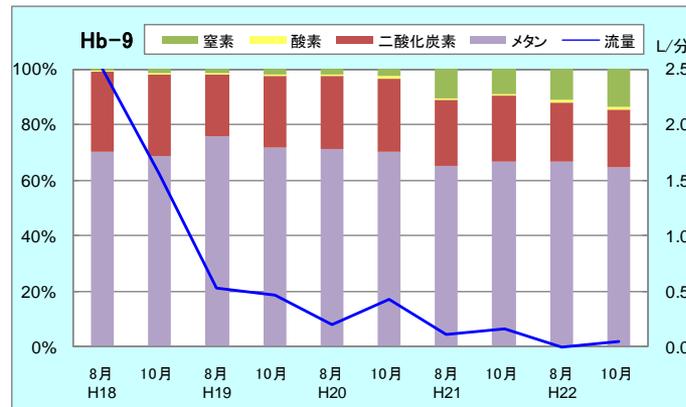
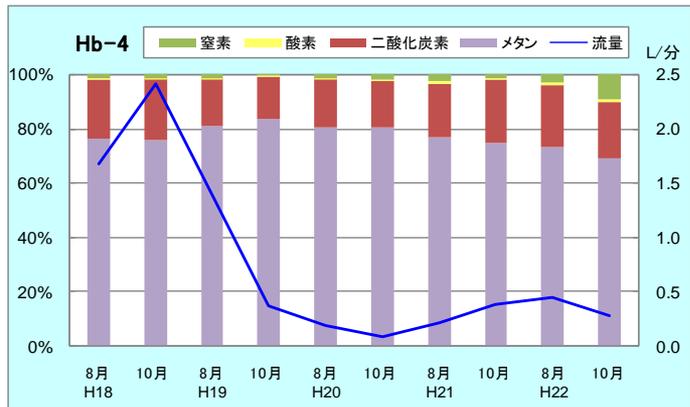
# ○発生ガス流量、濃度割合の変化状況

・全体的にガス発生がほとんど認められなかった。

・Hb-2以外ではメタンや二酸化炭素の割合が高く、嫌気的な状態が継続しているが、メタンの割合は僅かに減少傾向が見られる。

・H22.11以降に開始した空気注入の試験施工において、試験施工エリアに近いHb-3でメタンの割合が大きく減少する等、大きな変動が確認されている。

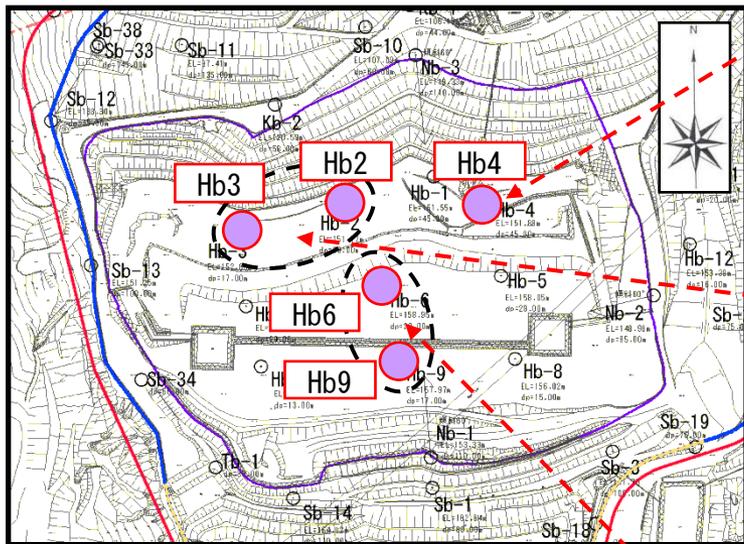
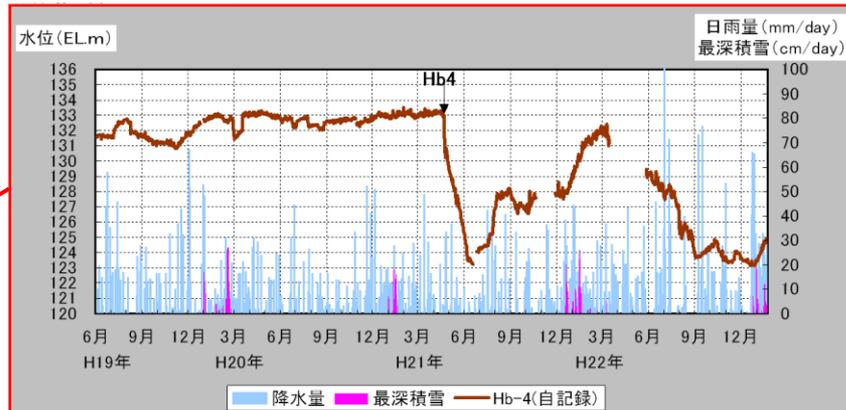
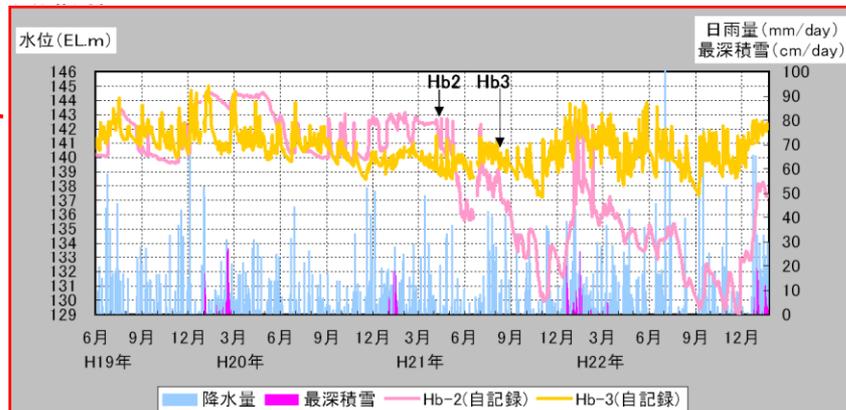
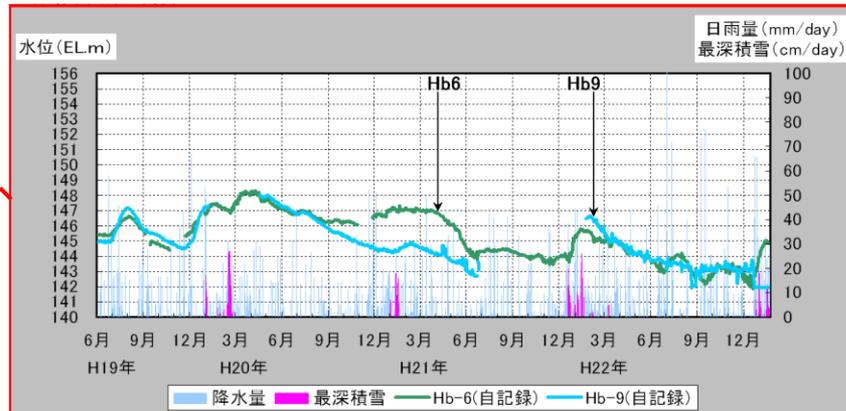
## ○処分場内水位

・新設保有水井戸からの揚水開始後、全体的に水位の低下が見られた。

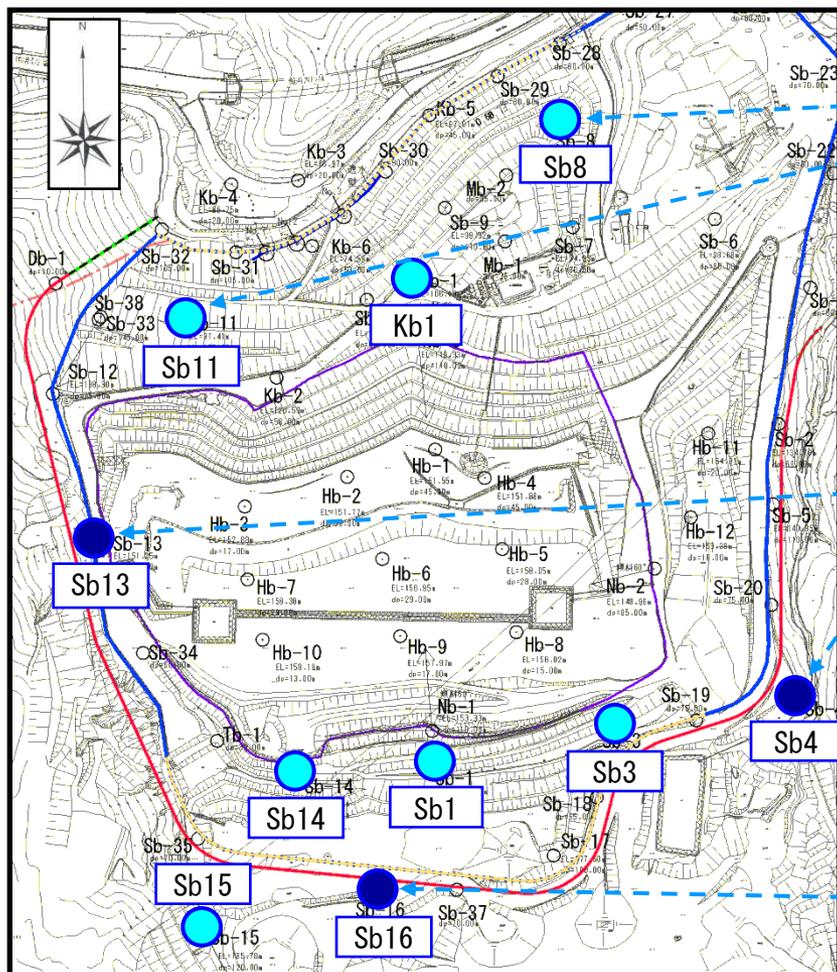
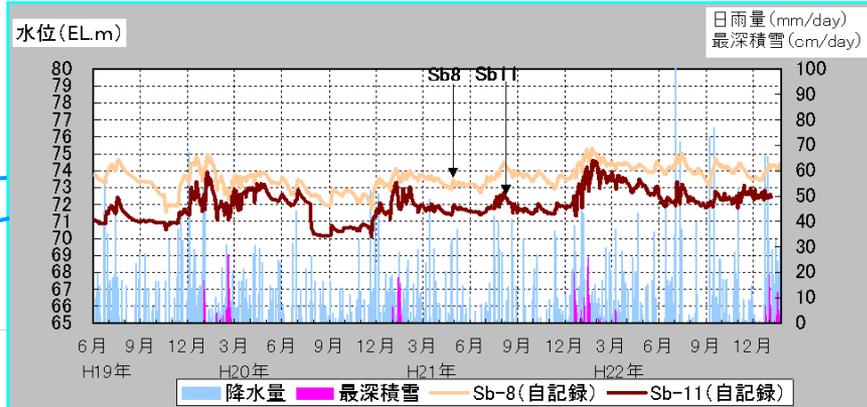
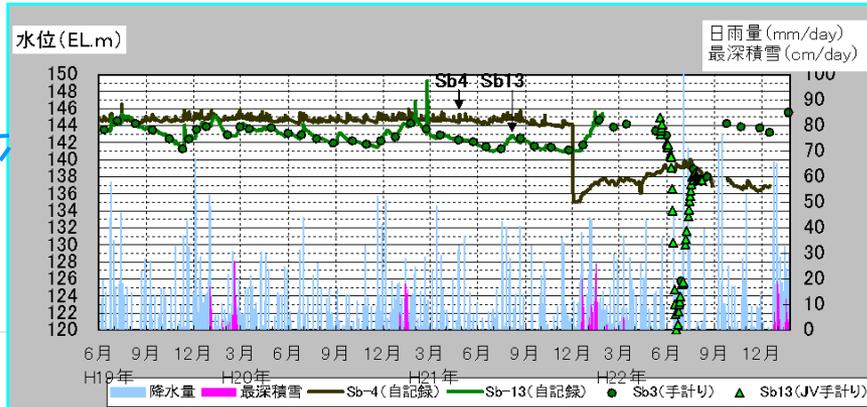
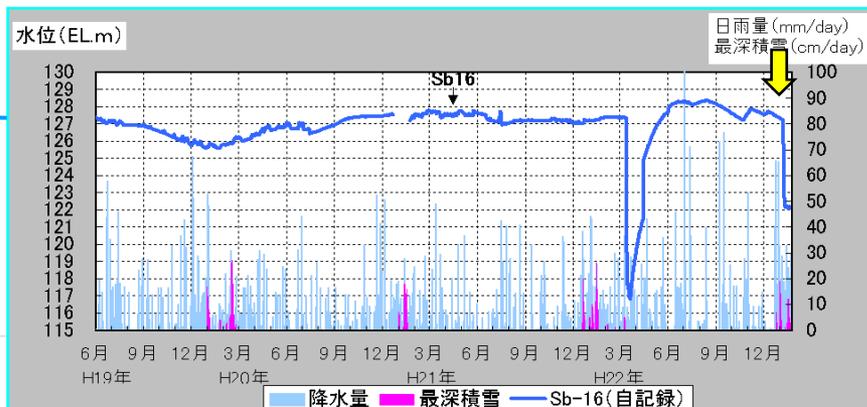
# ○処分場周辺水位

- ・ドレーン付近の観測井戸で、掘削に伴う水位の低下が見られた
- ・処分場南側での排水ドレーンの施工開始後、Sb16で水位の低下が見られた
