平成23年度
敦賀市民間最終処分場環境保全対策協議会

－ 浄化促進工事について －

平成24年3月15日

福井県・敦賀市

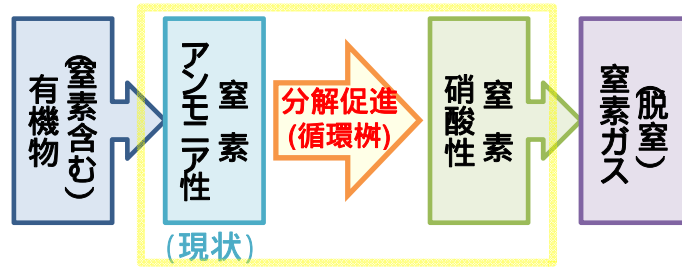
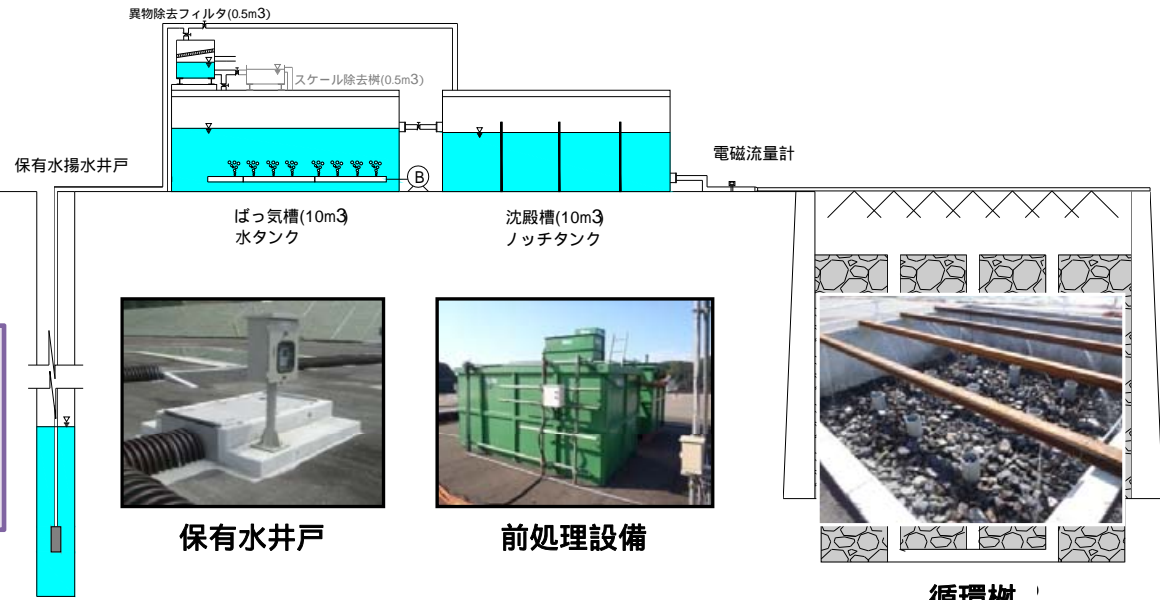
■ 循環柵 (イ) 運転開始

- 不具合等の発生なし
- 計20m³/日の保有水を循環処理
- 汚水中の窒素を分解促進

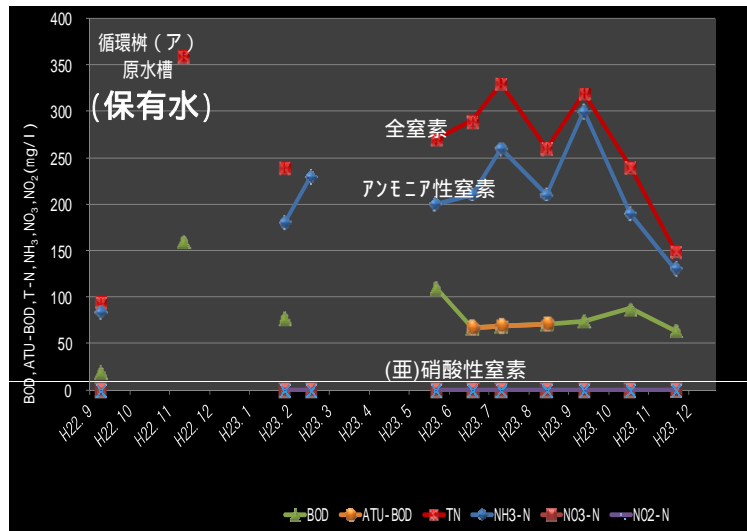
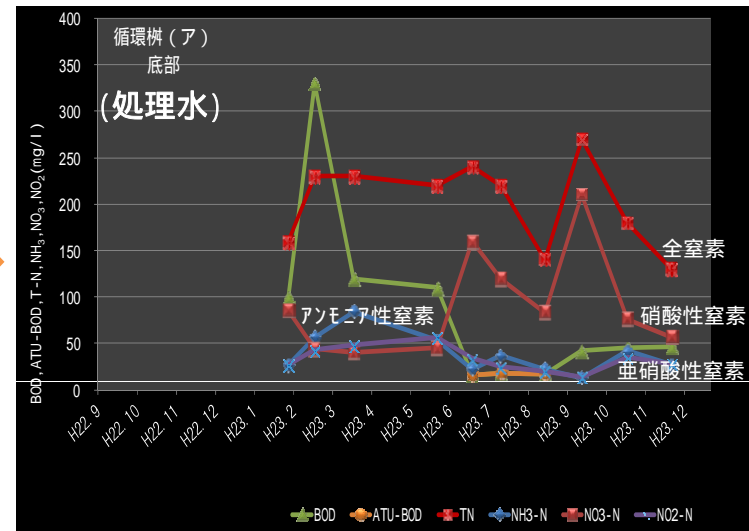
分解促進
(循環柵)

■ 循環柵での安定した浄化効果 (硝化作用) を確認

- 循環柵 (イ) においても良好な効果を確認

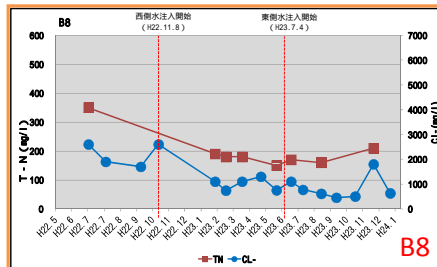
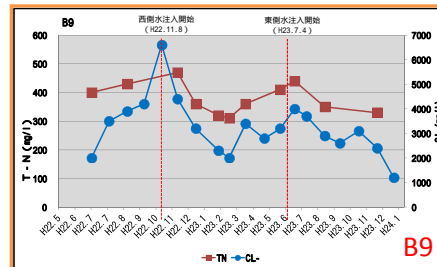
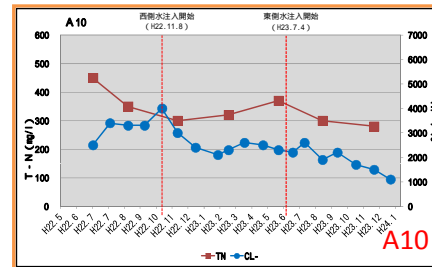
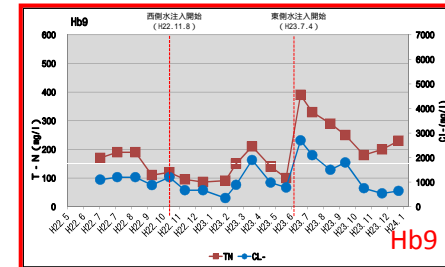
- 水注入での洗出し効果を確認
 - 通常の水質変動との区別は難しいが、**日常モニタリング等の状況と合わせ効果を判断**
 - Hb9では東側注入開始直後から濃度が大きく上昇 (**約4ヶ月継続**)

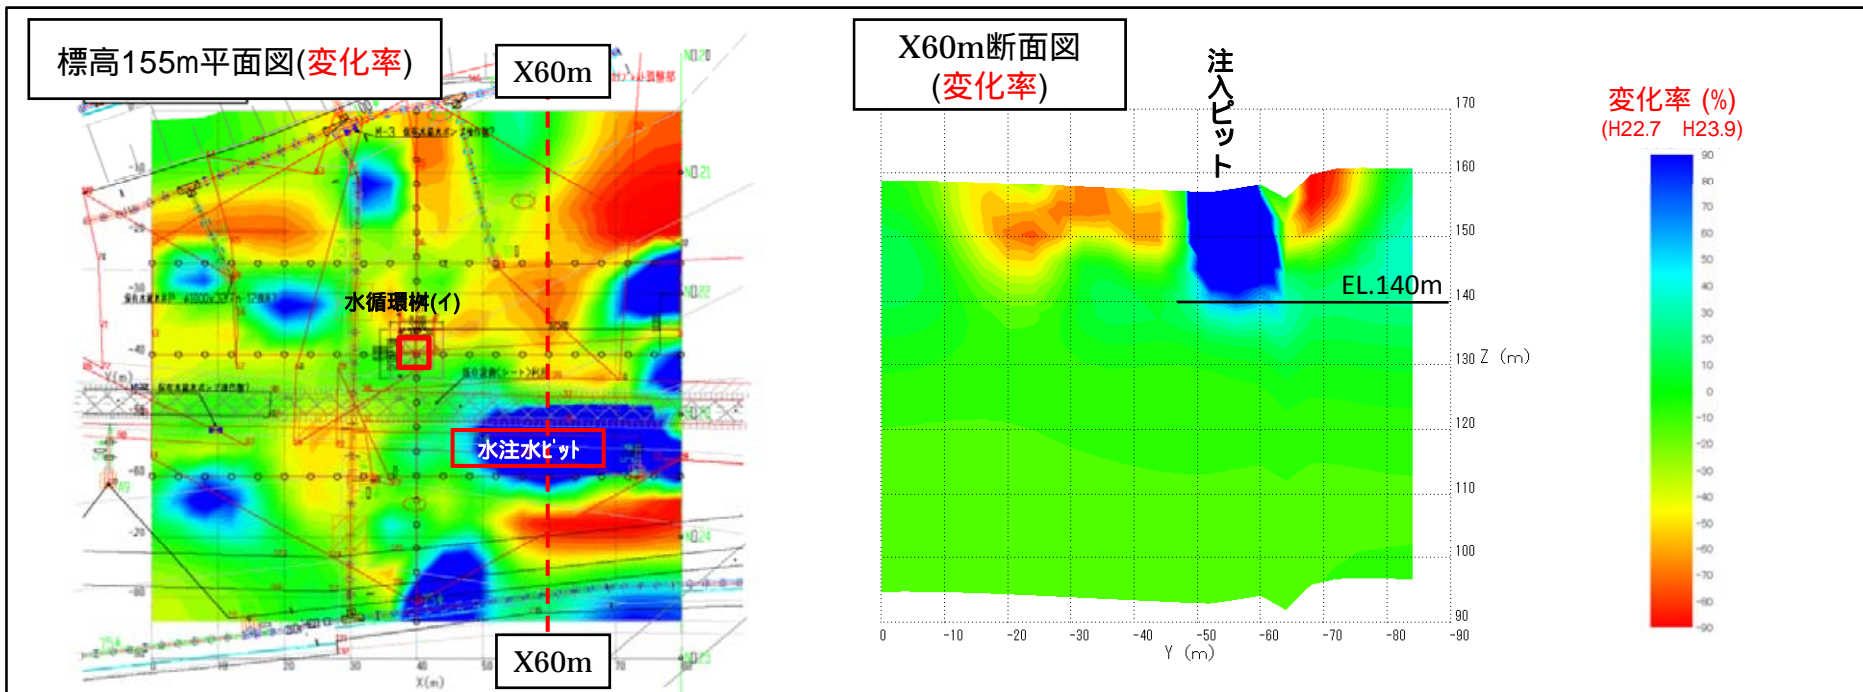
■電気探査による廃棄物層の比抵抗値(Ω・m)から水注入効果を確認

- H22.7（浄化対策前）とH23.9（本施工直後）の2回測定
- 雨水（比抵抗値高い）注入で埋立層内部の比抵抗値が上昇

■ 水注入の影響を受けた範囲はコンター図（変化率）で青色に変化

- 水の移動性低く、広範の改善には時間を要する

■ 効率的・効果的に施工を進めるため、保有水井戸からの水注入を計画

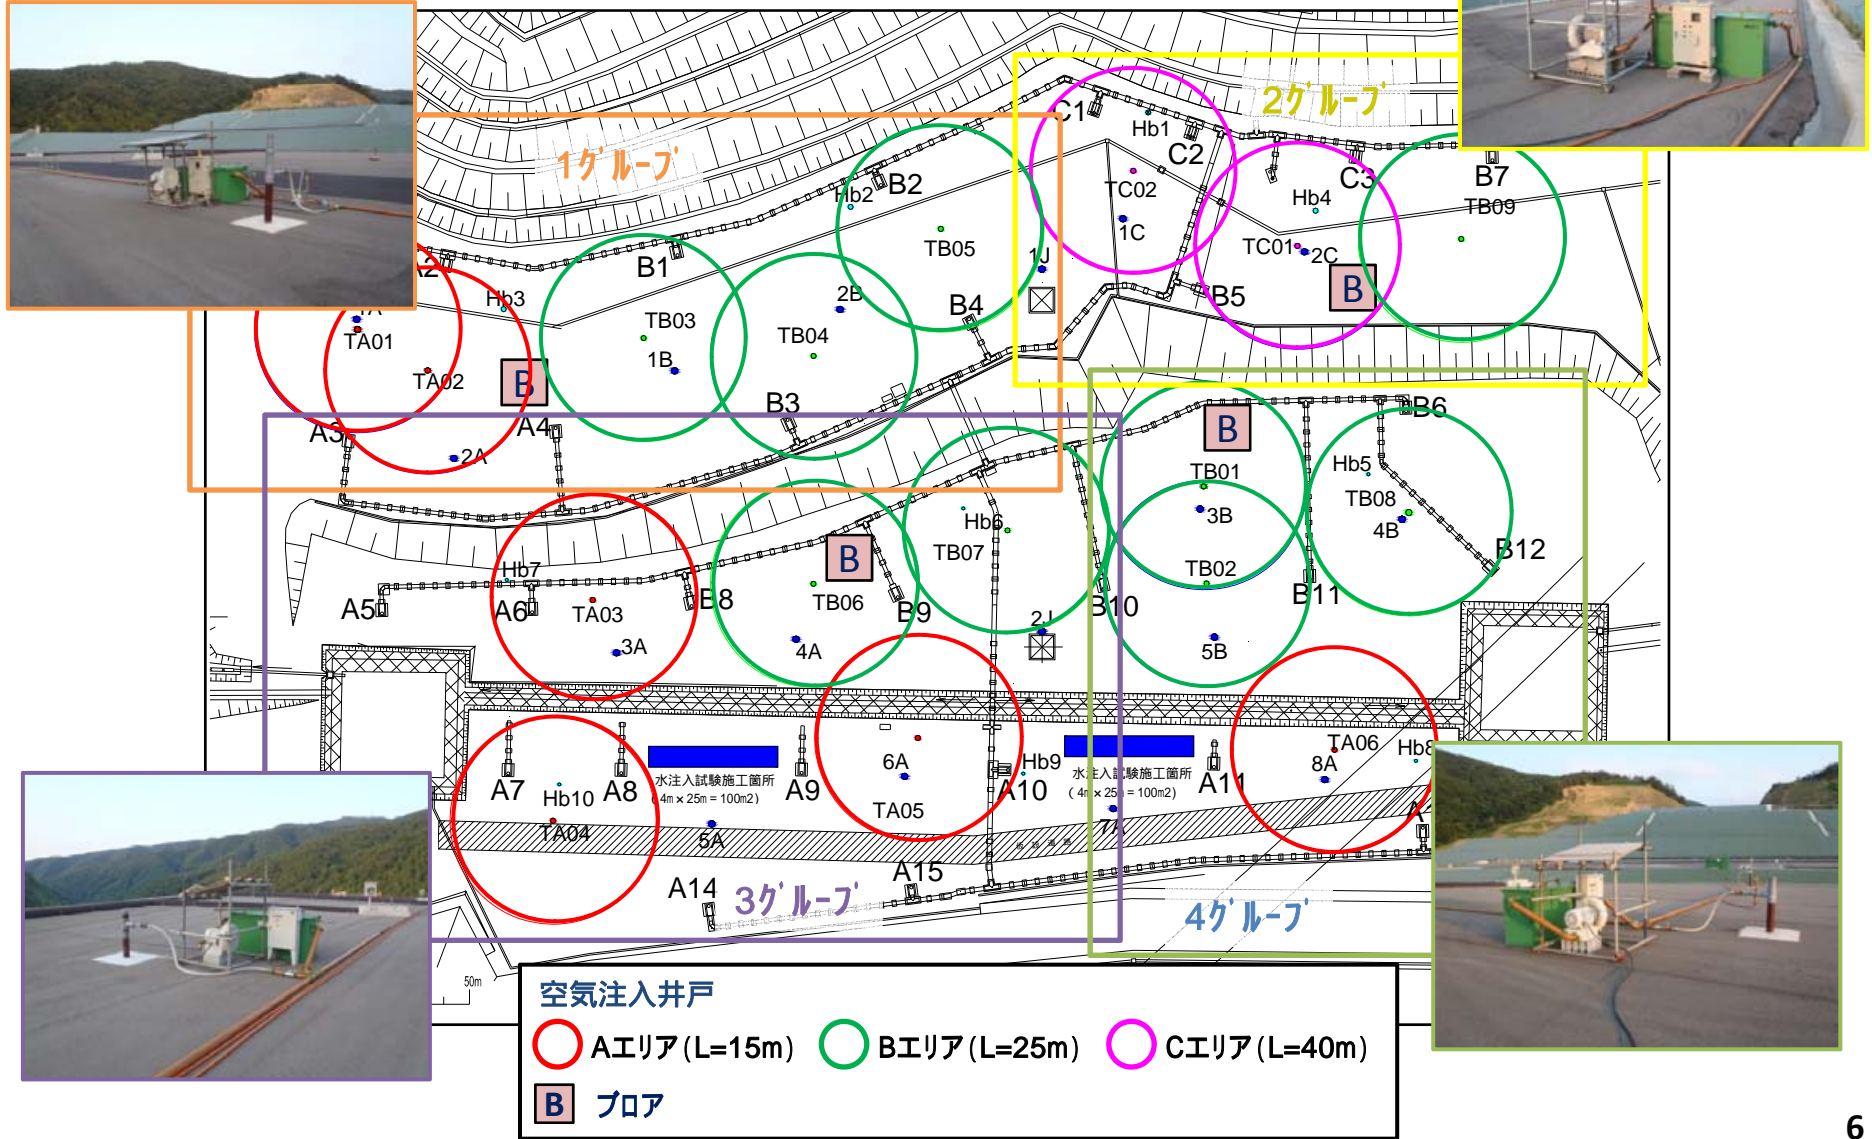
- 廃棄物層内温度を確認しながら全空気注入井戸へ注入中
 注入量(合計): 25m³/min 注入圧力: 8kPa(=0.08kgf/cm²)以下

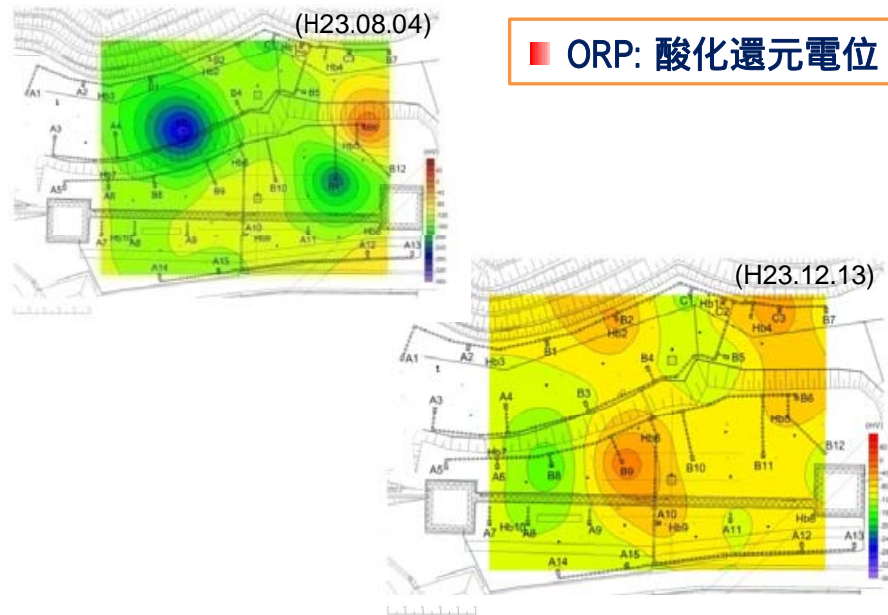
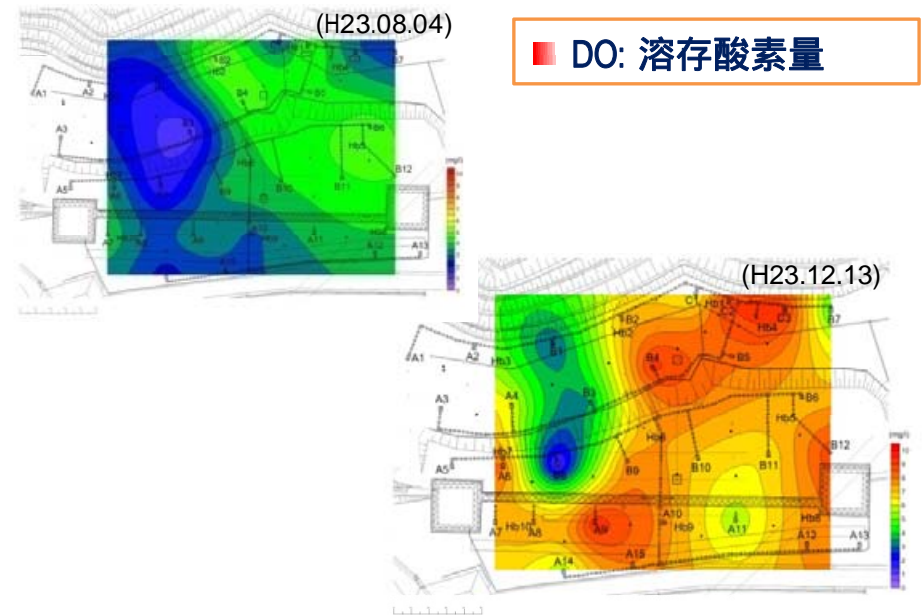
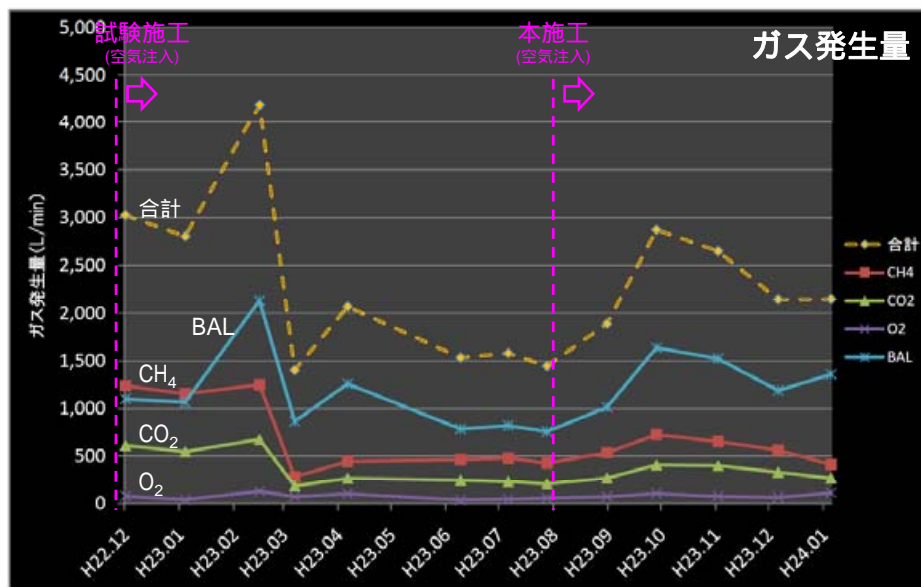
- 本施工開始後、共に改善傾向を示す
好気的環境への変化と推定

- 本施工開始に伴い増加傾向
- 発生割合に大きな変化なし
 - CH₄:26.2%, CO₂:15.4%, O₂:3.1%, BAL :55.3% (H23.12)
- O₂排出量は少ない状態が継続
 - 好気的環境への変化が見られるが、O₂不足状態は変わらず

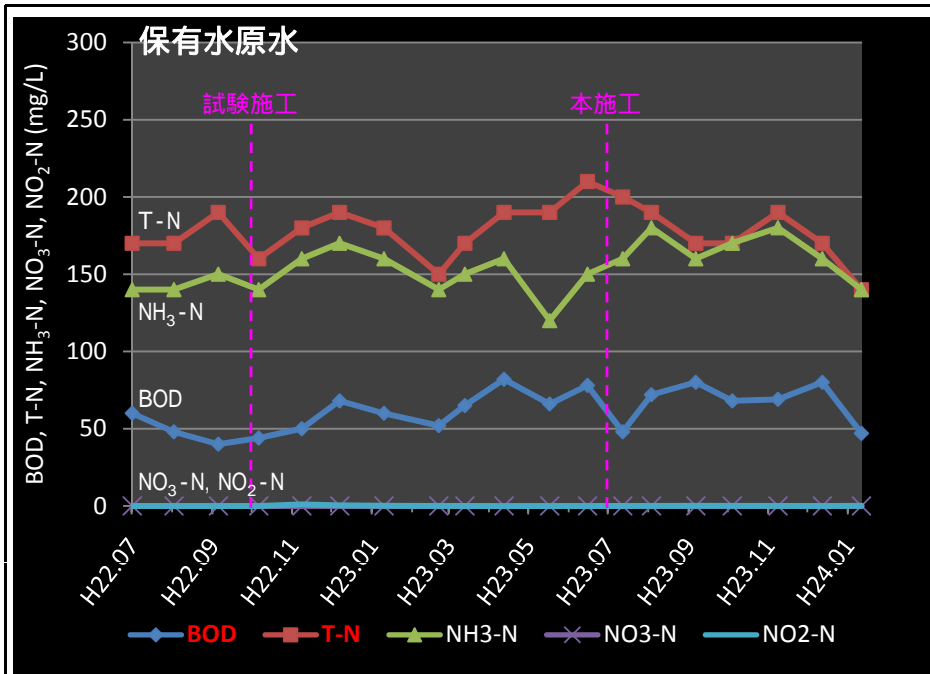
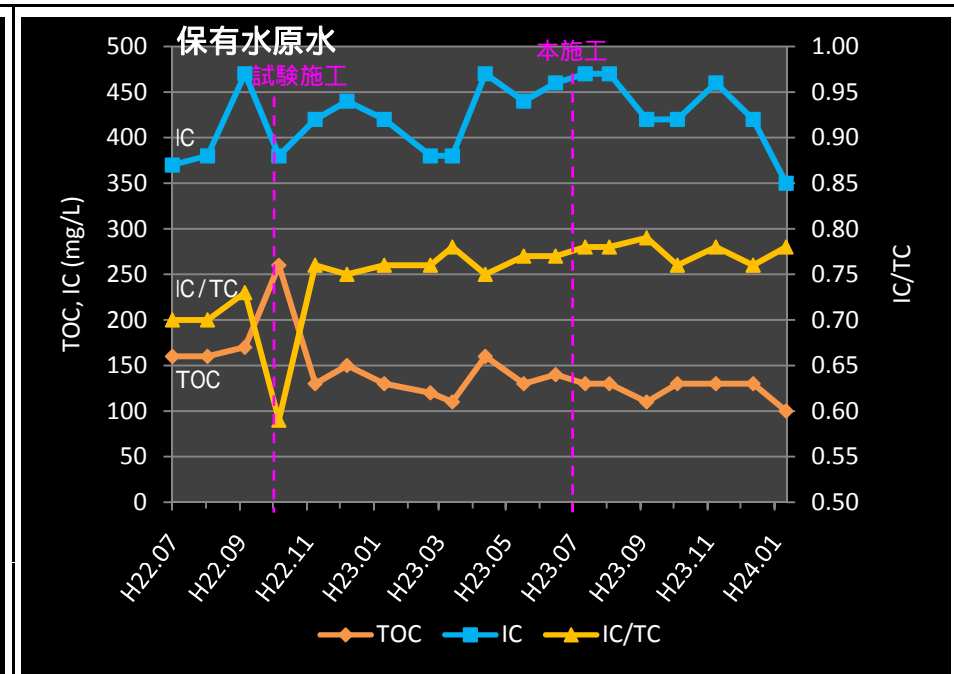
- BOD, T-N濃度に大きな変化は見られない
- 硝酸性窒素は殆ど検出されていない

- T-N, NH₃-Nが互いに近い値を示す
 - 有機性窒素の分解が進んだと推定
- 相対的にICが高い値を示す傾向が継続 (IC/TC比高い)
 - 好気性分解由来のCO₂が増加し、水に溶けたと推定

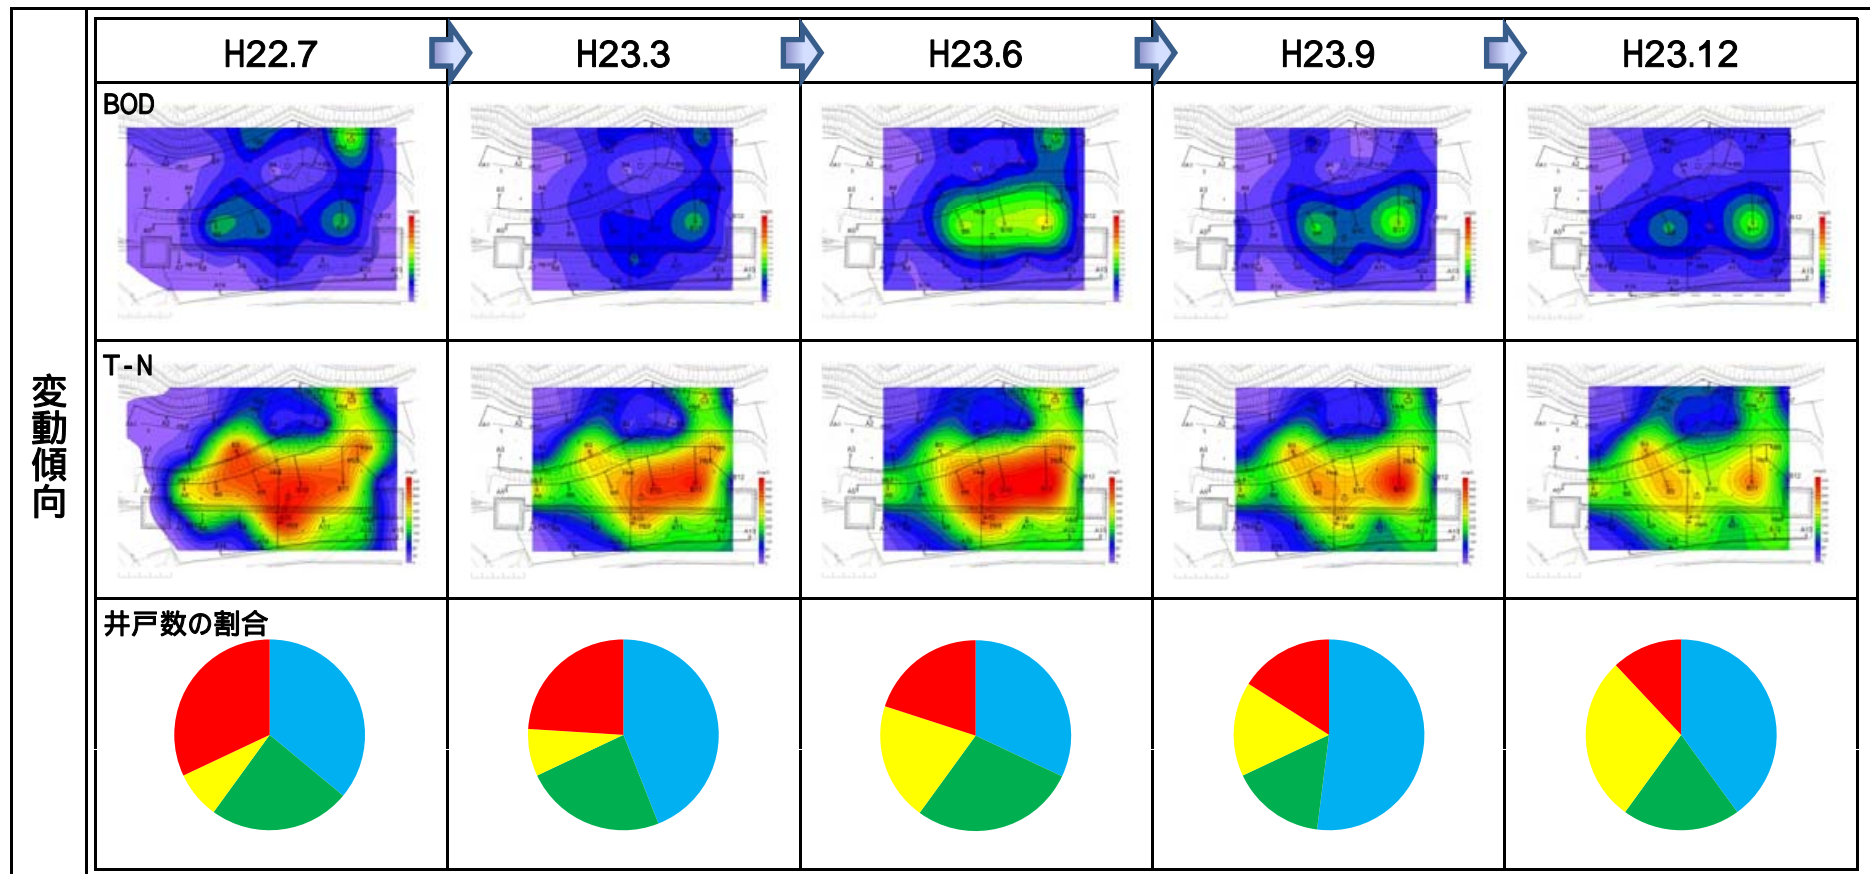
■水質で保有水井戸を分類し全体的な変動傾向を確認

- 汚濁濃度の高い保有水井戸では水質の改善傾向が見られる

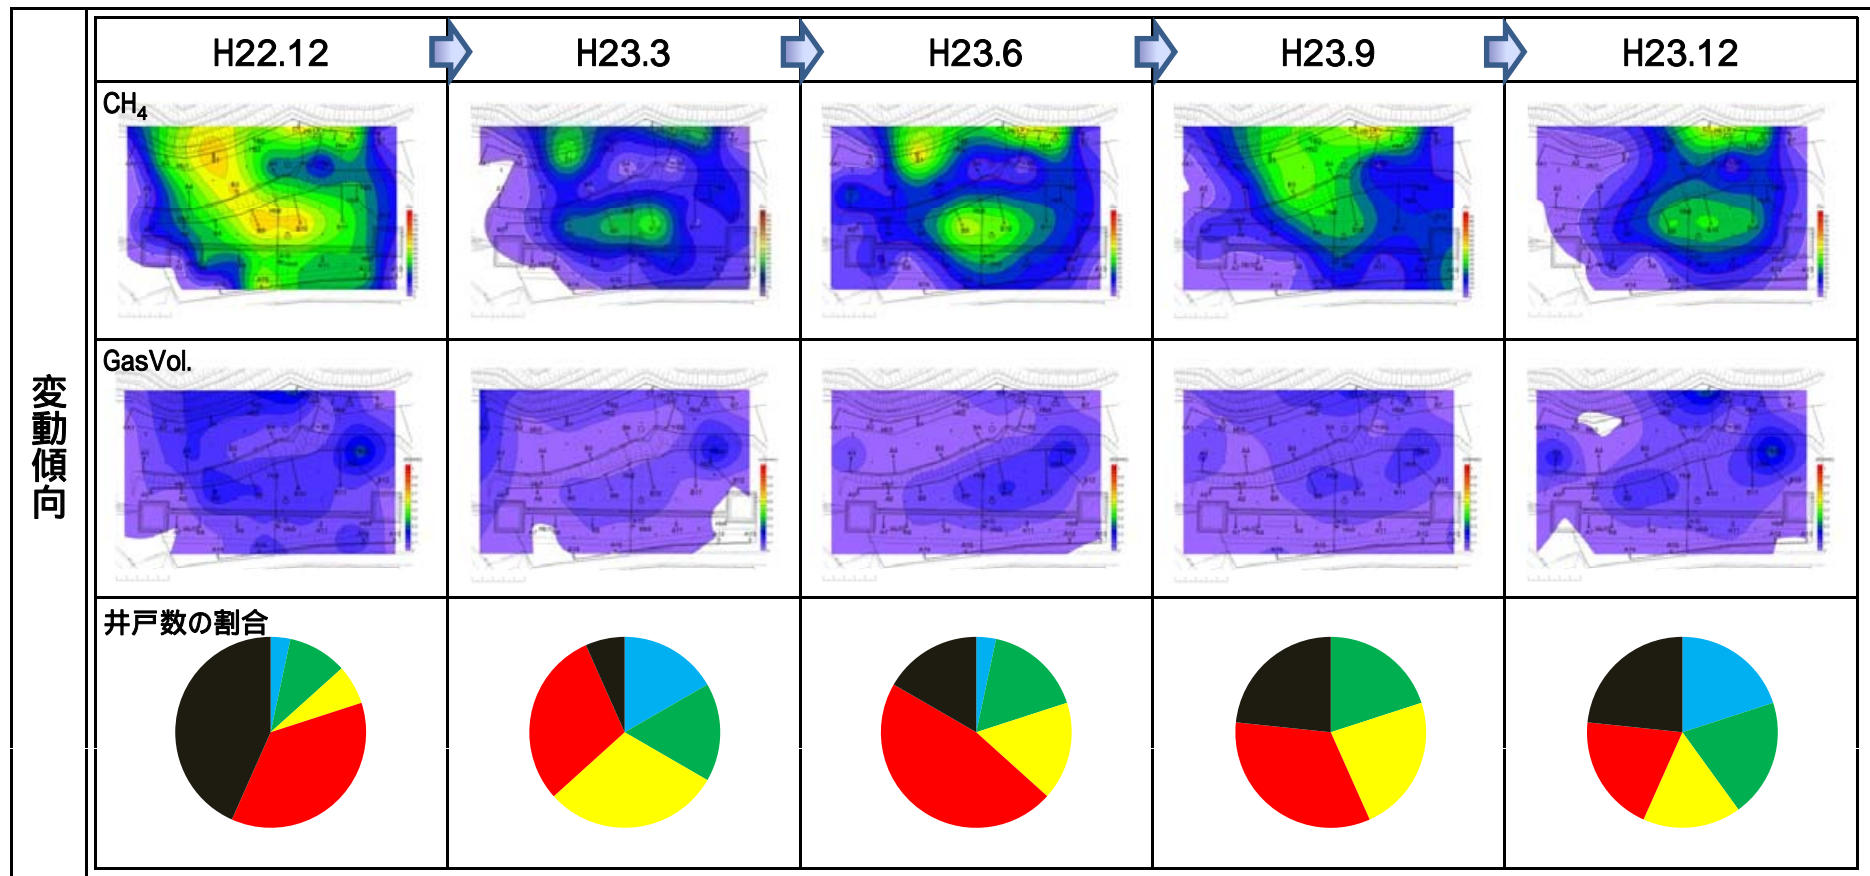
■発生ガスで保有水井戸を分類し全体的な変動傾向を確認

- 活発な嫌気反応（CH₄発生量大）を示す保有水井戸は減少傾向
