**平成24年度第1回
敦賀市民間最終処分場環境保全対策協議会**

－抜本対策工事の進捗状況について－

平成24年12月15日

福井県・敦賀市

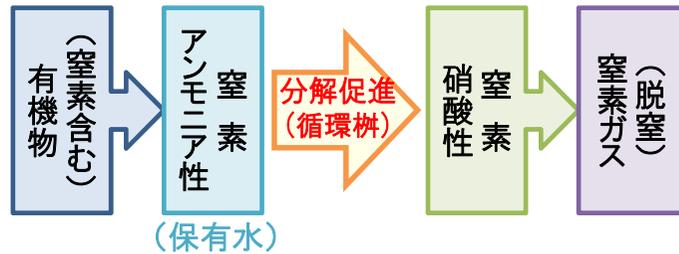
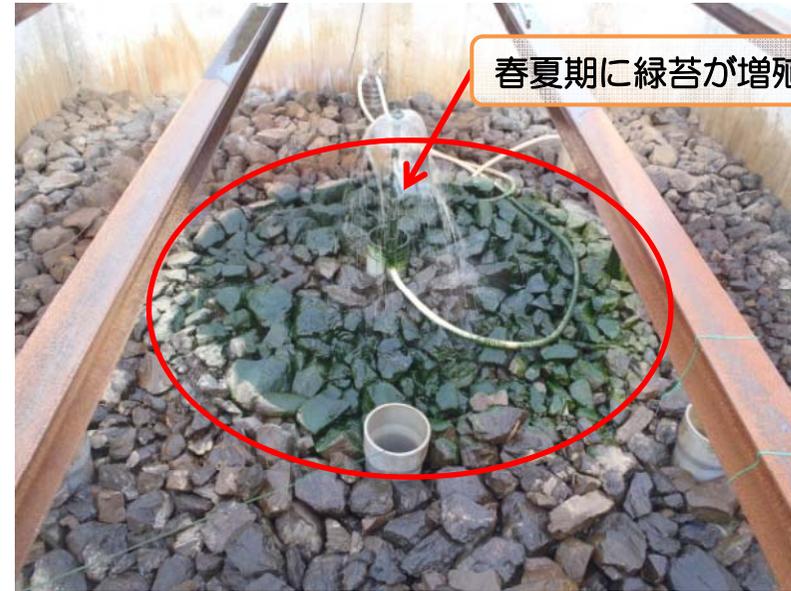
水循環工の施工状況

- 不具合等の発生なし
- 保有水井戸からの原水供給は約6~10m³/日

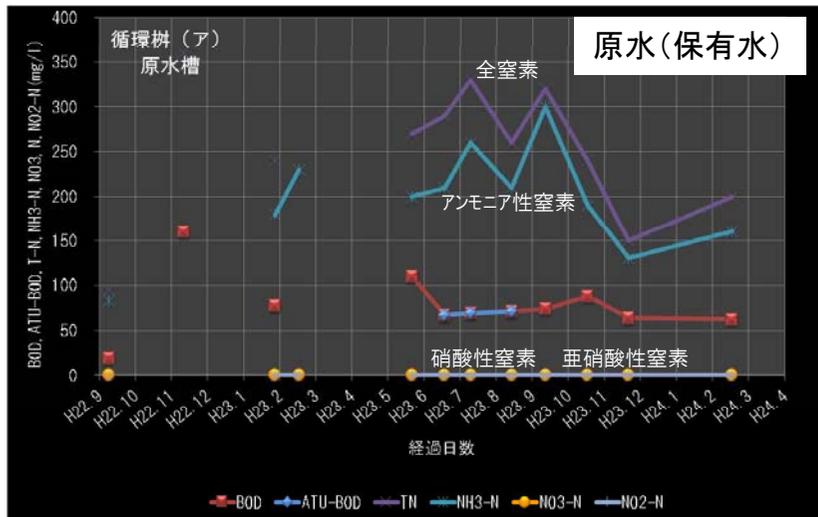
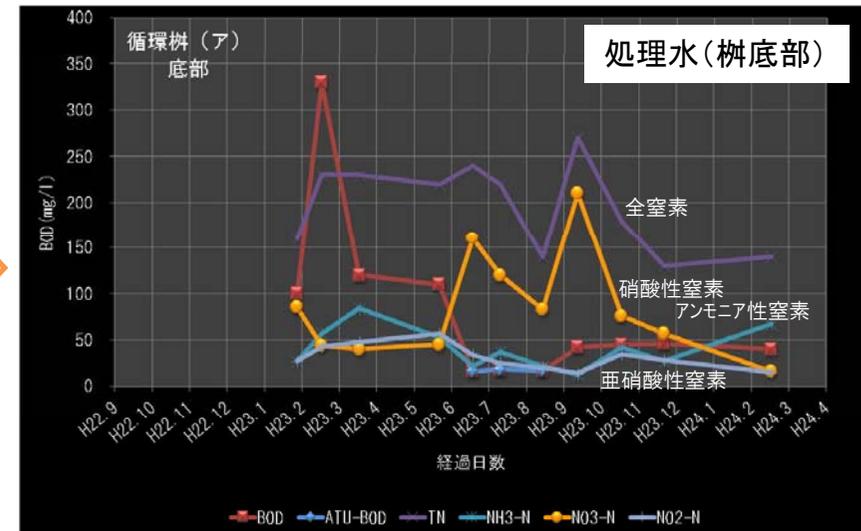
- 循環樹での浄化効果 (硝化作用) は継続している
 - 循環樹 (イ) においても効果が継続している

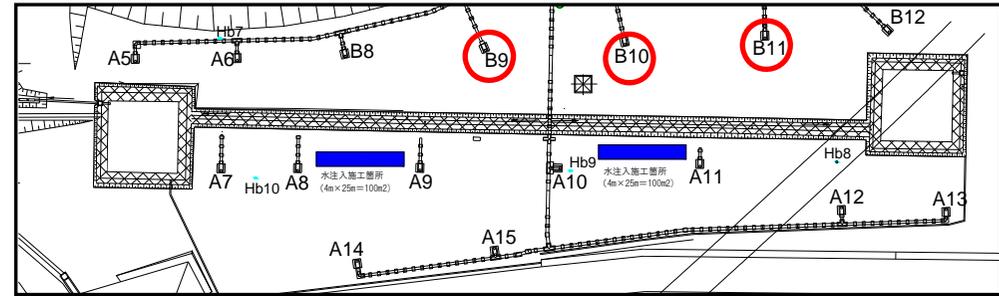
- 高濃度部の短期的な洗出しを目的に、保有水井戸からの注水を実施中
- 1回当たり10~20m³の雨水（防災調整池）を注入
- 注水後1日以上放置して揚水、水質測定を繰り返す

B11井戸：平成23年11月～
 B9井戸：平成24年6月～
 B10井戸：平成24年7月～

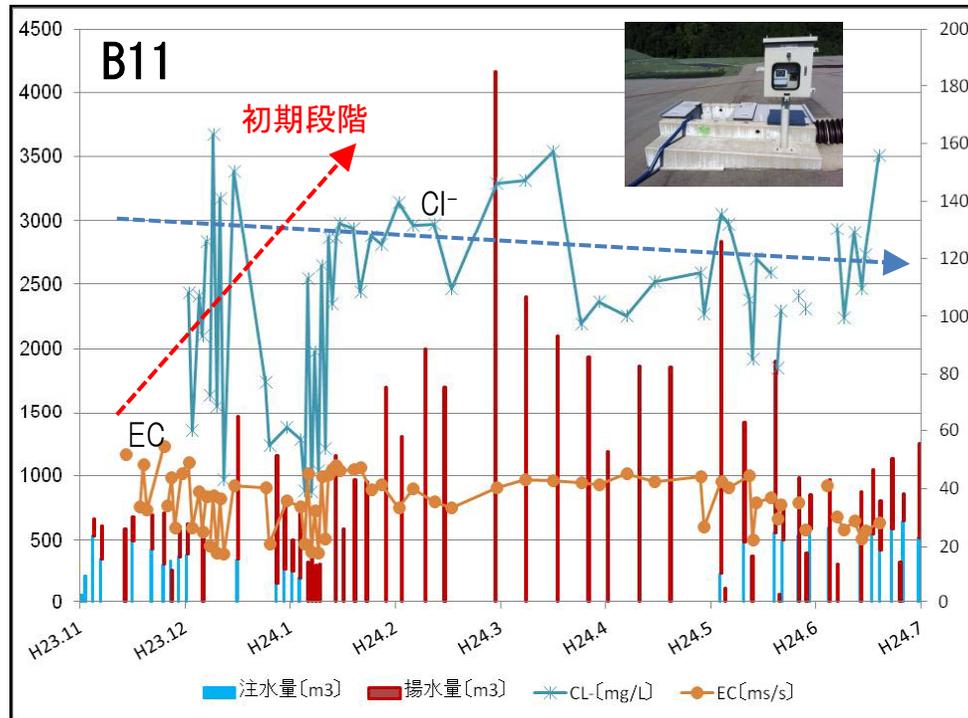
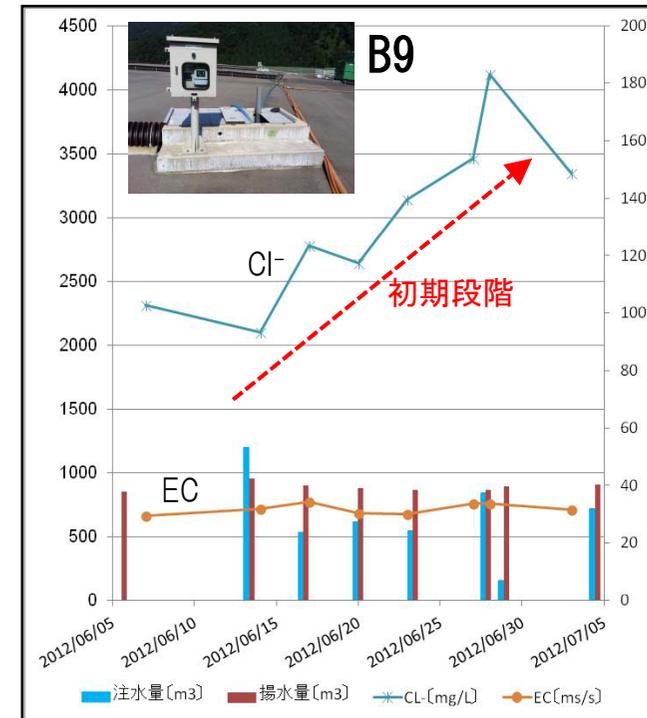
- 初期段階ではCl⁻濃度が上昇 ⇒ 洗出し効果が確認されている
- Cl⁻濃度は増加・減少を繰り返しながら徐々に低下傾向

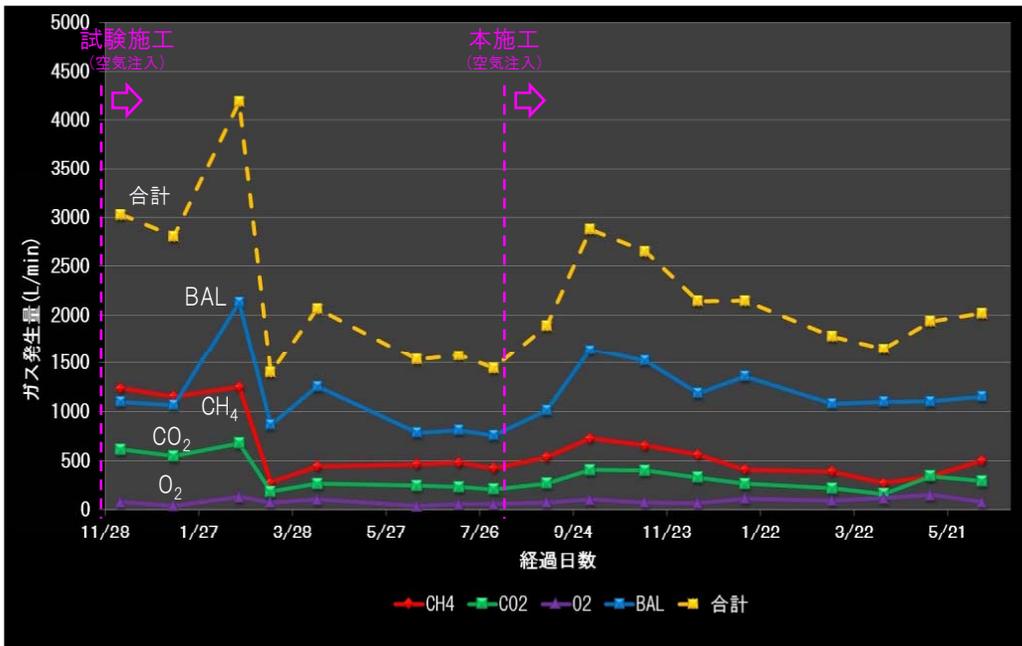
■ ガス発生量

- 廃棄物層内温度を確認しながら
全空気注入井戸へ注入中
 注入量(合計) : 21.8m³/min (31,400m³/day)

- CH₄濃度の高濃度部に改善傾向が見られている
- CO₂、O₂組成割合が今年度に入り増加傾向
→好気性分解が促進

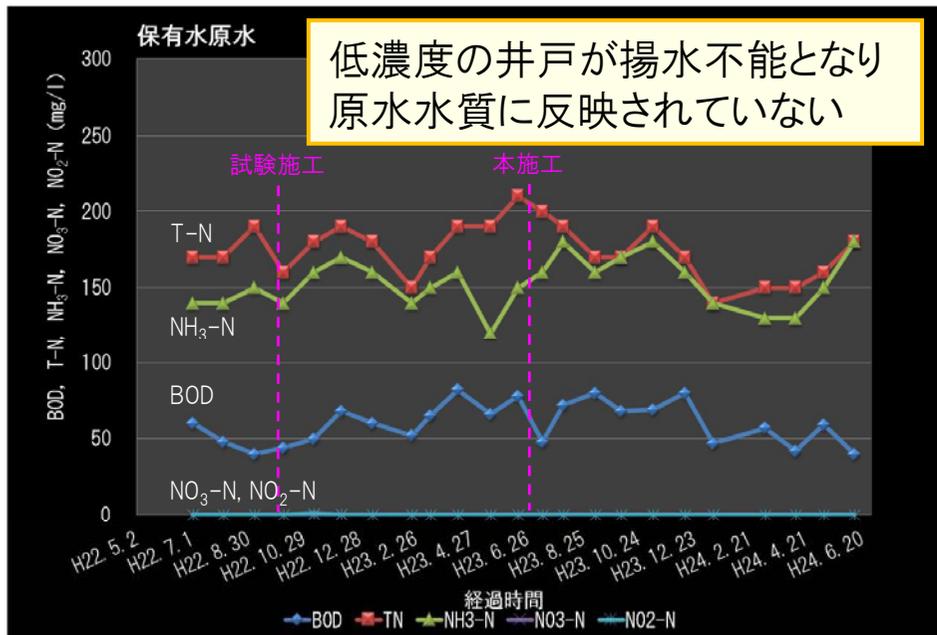
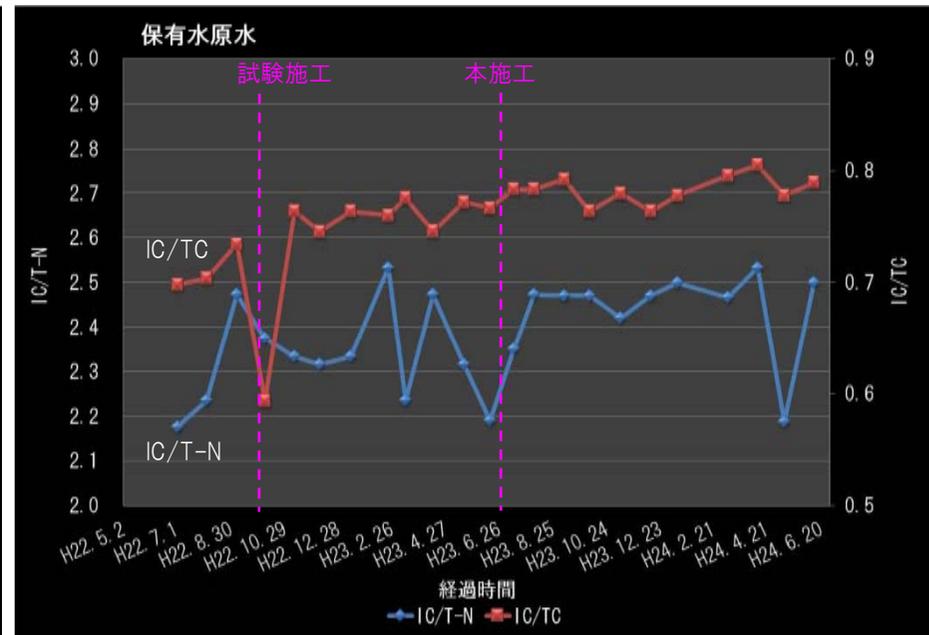
- BOD, T-N濃度に大きな変化は見られない
- 硝酸性窒素は殆ど検出されていない

- 相対的にICが高い値を示す傾向が継続（IC/TC比高い）
 - 好気性分解由来のCO₂が増加し、水に溶けたと推定

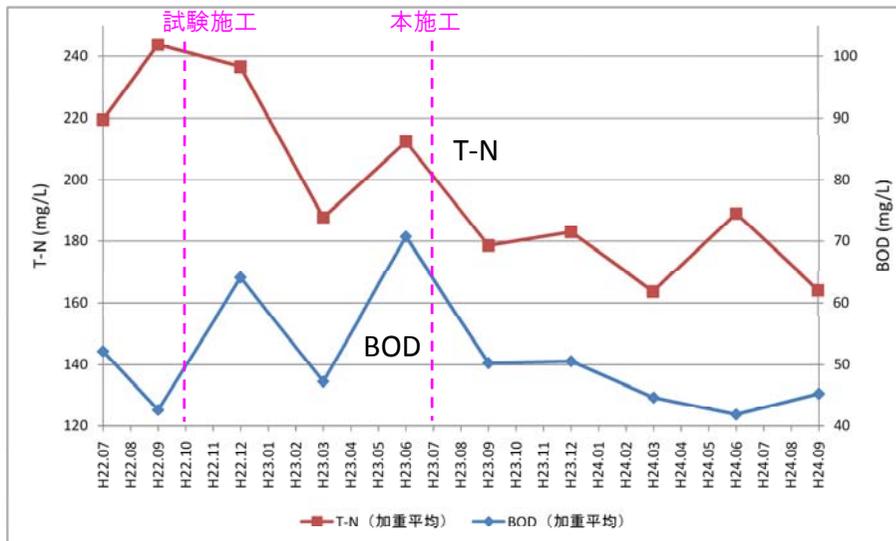
水質濃度分布図による評価

- コンターマップから濃度平均値を算出
- T-N濃度は低下傾向が顕著
- BODは低濃度で安定傾向
