**平成28年度  
敦賀市民間最終処分場環境保全対策協議会  
— 抜本対策事業の実施状況について —**

**平成29年3月28日**

**福井県・敦賀市**

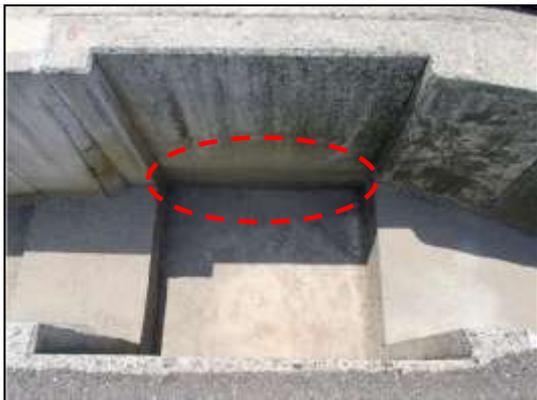
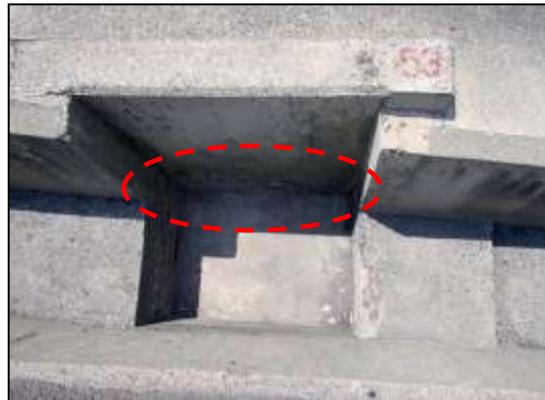
■雨水排水路のひび割れや隙間

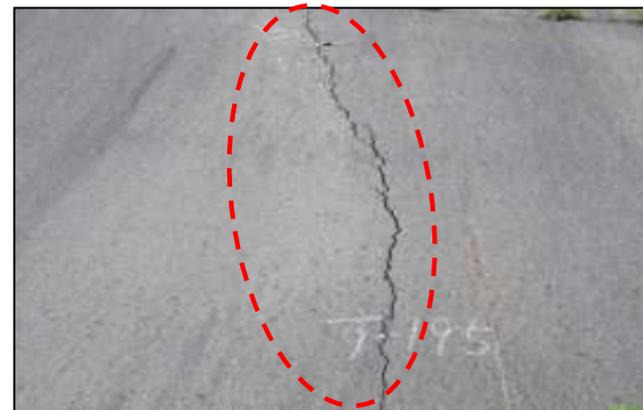
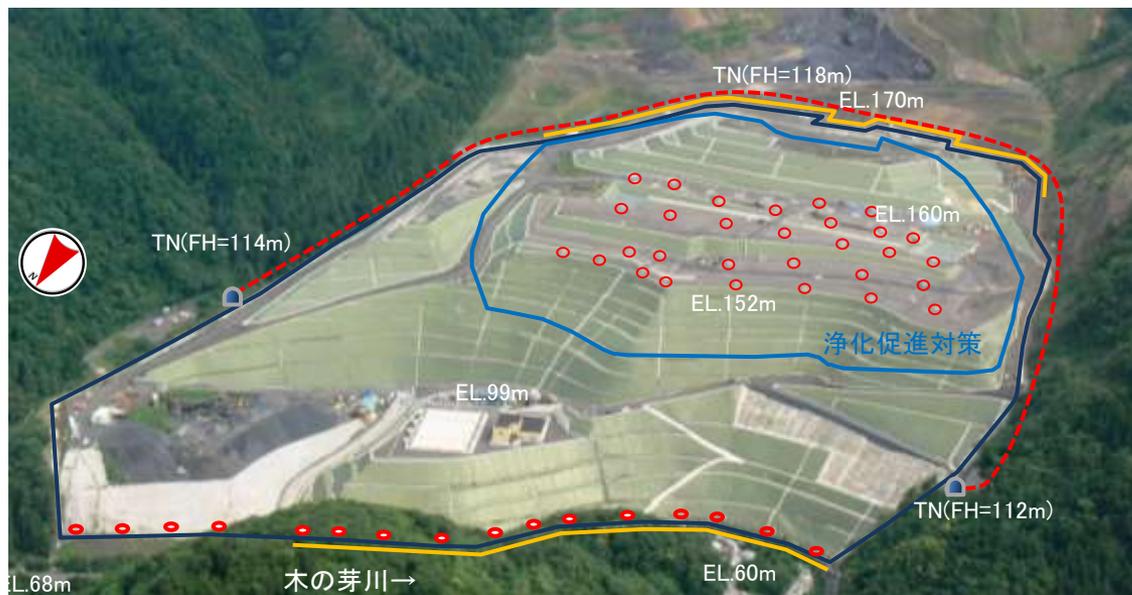
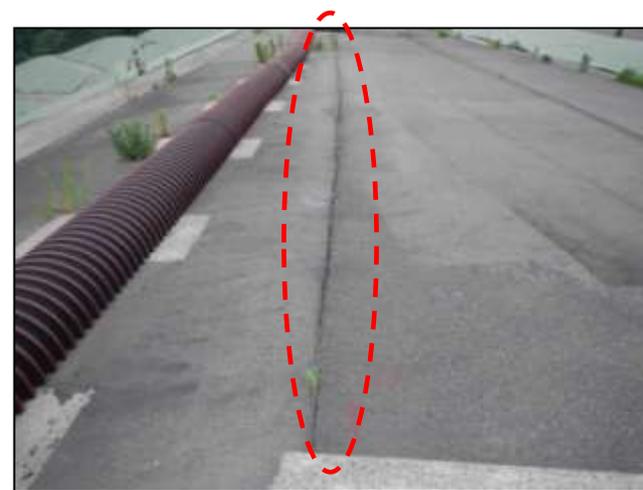
■アスファルトのクラック

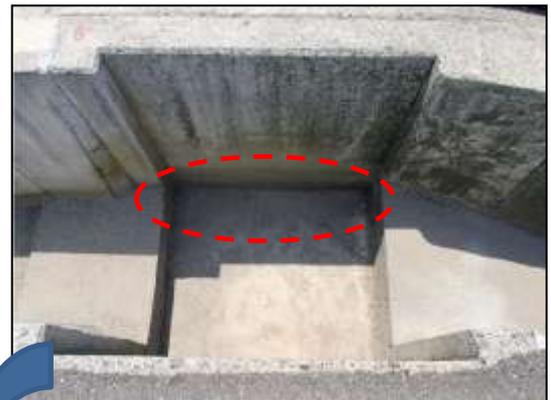
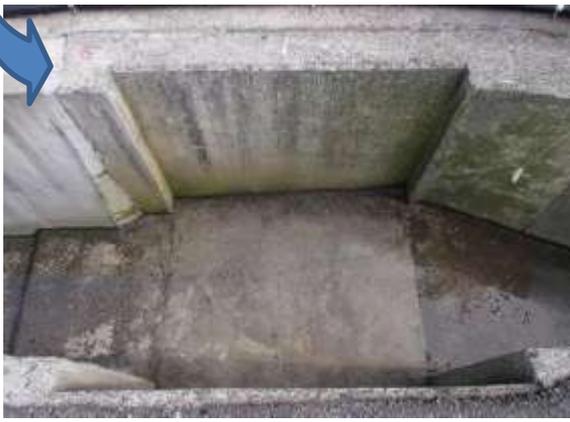
■ 雨水排水路のひび割れや隙間部分

雨水排水路の柵のひび割れや隙間部分の補修

- ・ 雨水排水路の柵のひび割れや隙間部分を補修 : 11カ所
- ・ アスファルトのクラックをシール材で補修 : 総延長約320m

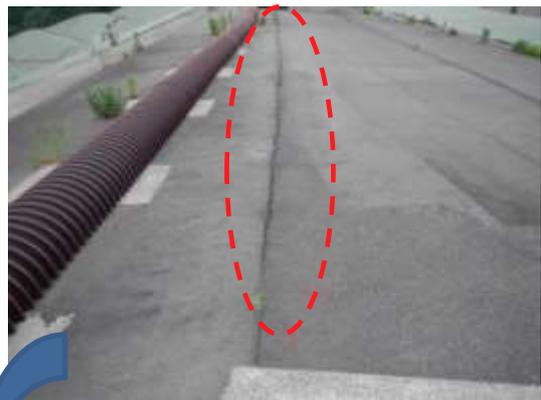
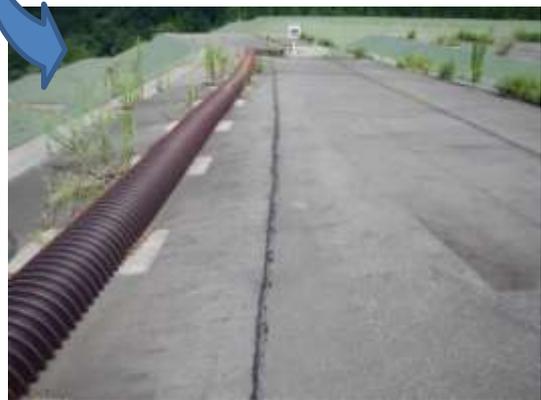
■ アスファルトのクラック

アスファルトに生じたクラックにシール材を注入

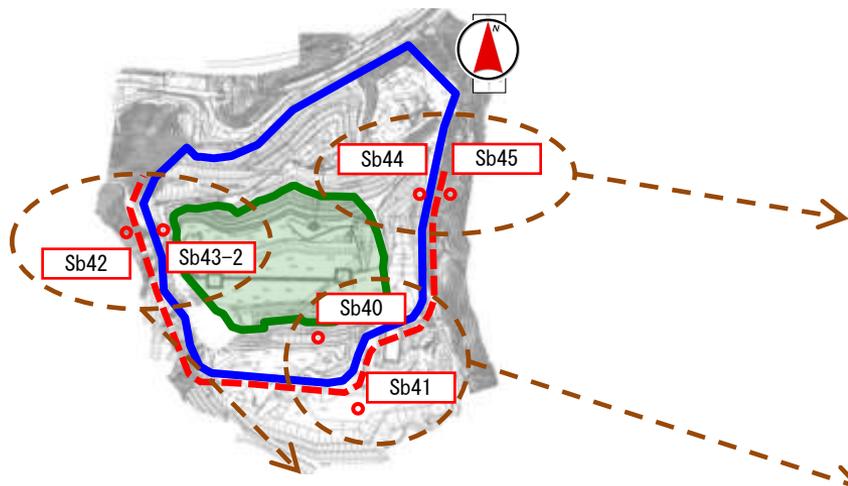
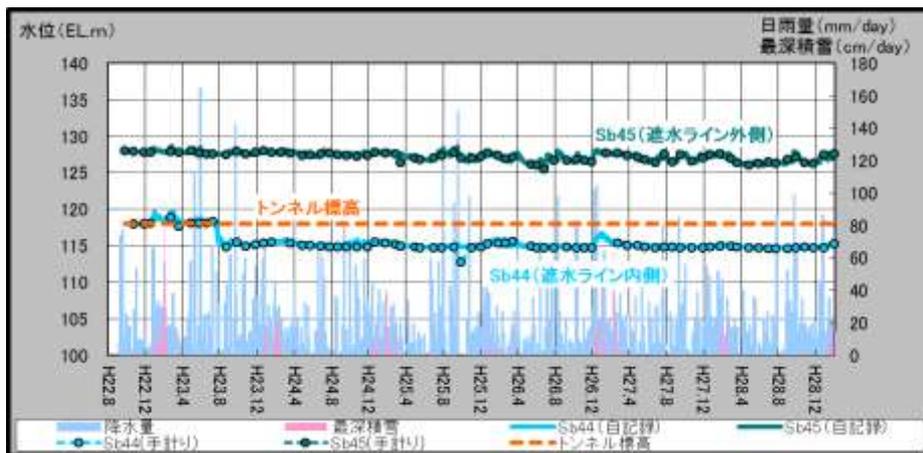
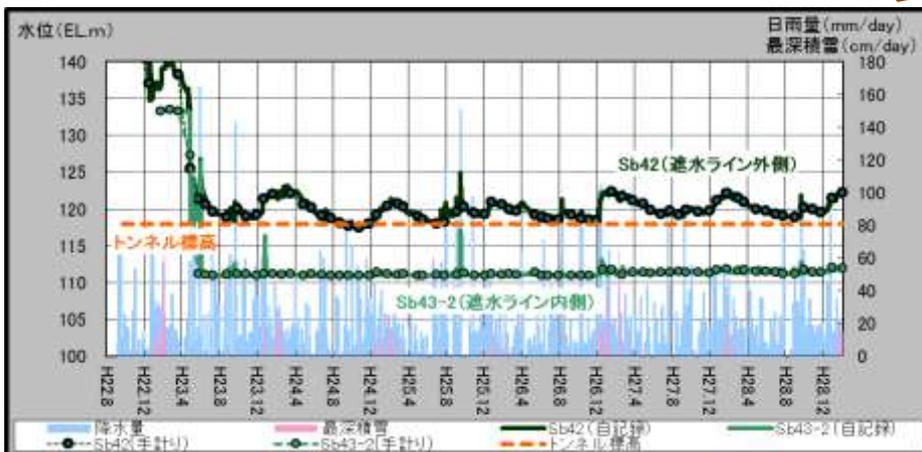
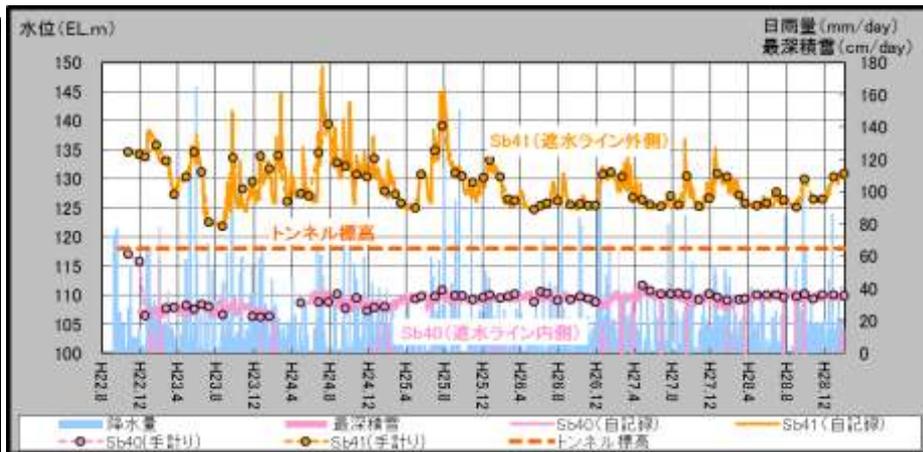
- 遮水工外側の地下水位は、降雨等の影響とみられる変動があるもののほぼ横ばい
- 平成28年度も遮水工内側の地下水位はEL110m付近で安定しており、遮水壁の健全性を維持

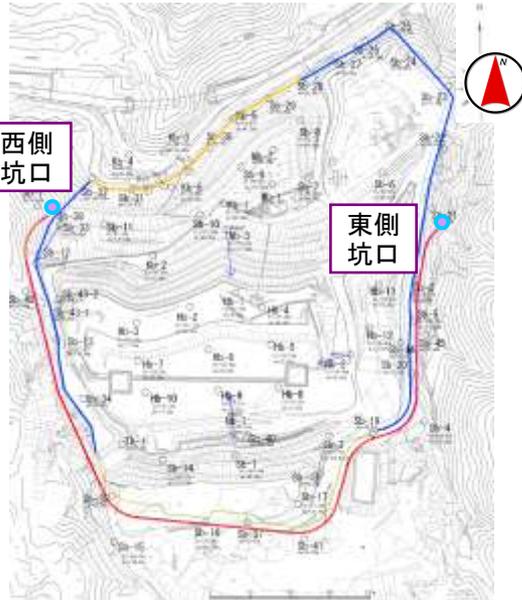
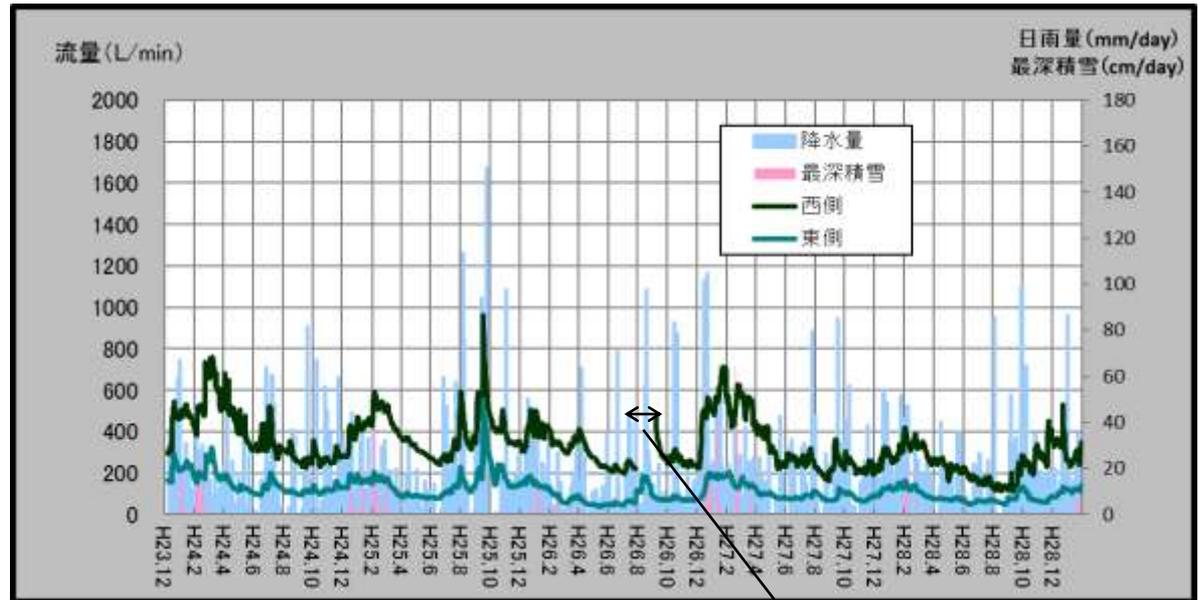
- ドレーントンネルの排水量は、西側約200～500L/min、東側約100～200L/min
- 解析結果(西側約200L/min、東側約180L/min)と同程度で排水
- 今後も、定期点検による排水孔の目詰まり等の確認、排水状況モニタリングによる排水機能の確認を実施

水位計の交換による欠側区間

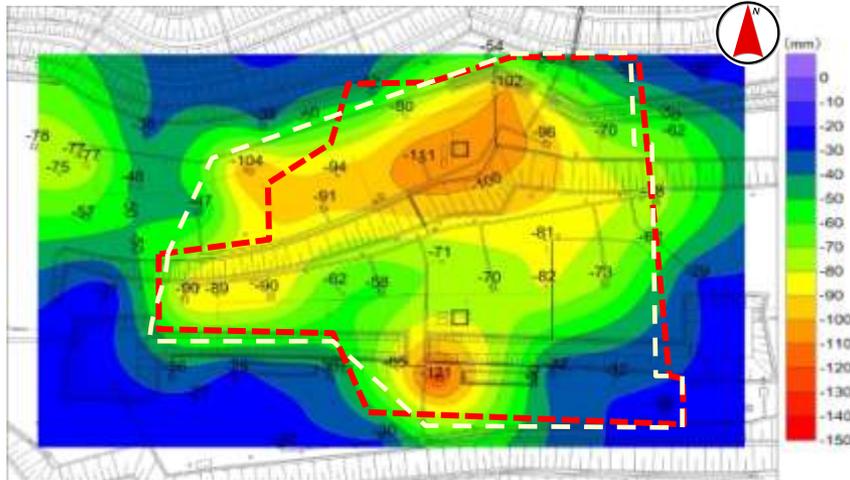
地盤沈下が進行(橙、黄色は、より沈下が進行している地点)
