**令和5年度
敦賀市民間最終処分場環境保全対策協議会**

－ 抜本対策事業の実施状況について－

令和6年3月27日

福井県・敦賀市

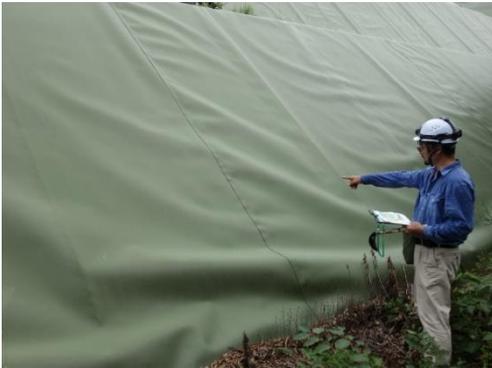
■ 遮水シートの点検

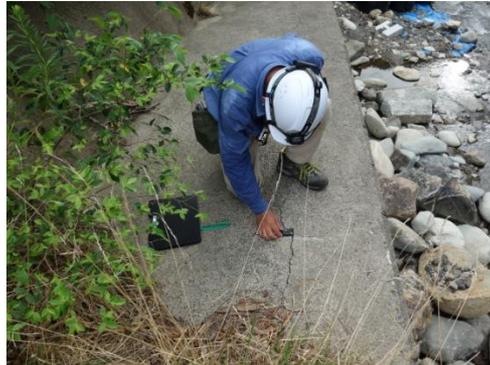
■ シート固定工の点検

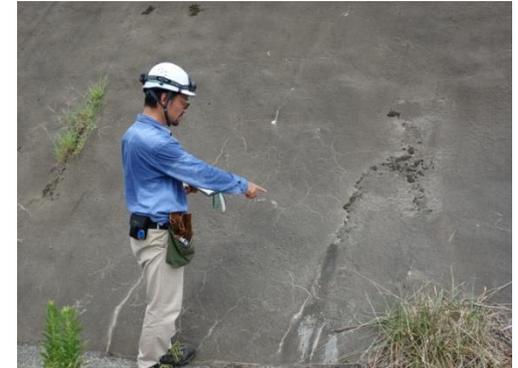
■ モルタル吹付工の点検

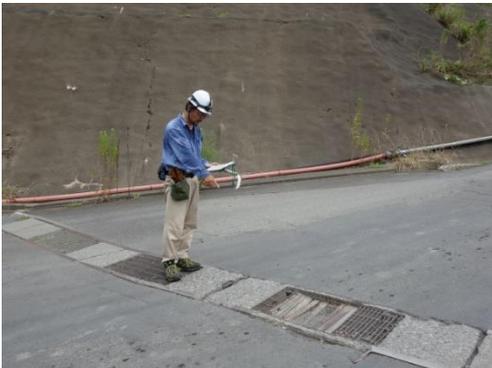
■ 雨水集排水設備の点検

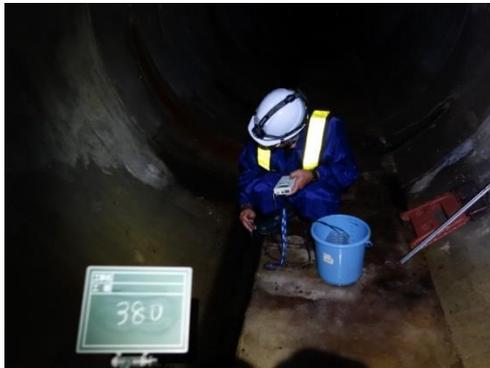
■ ドレーントンネルの流量確認

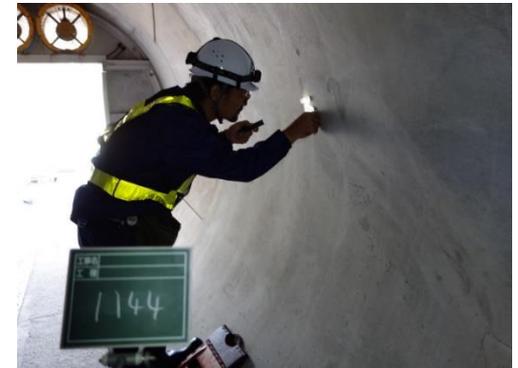
■ ドレーントンネルの点検

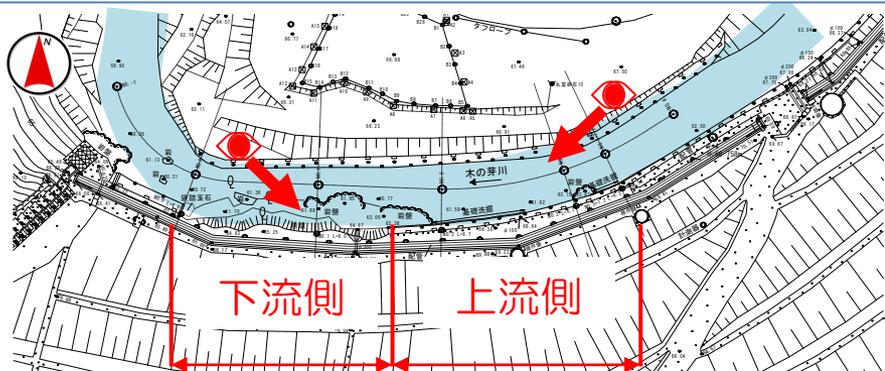
- 2022年8月の豪雨で木の芽川護岸が浸食し、応急対策を実施
- 2023年11月に災害復旧工事が完了

■ 木の芽川護岸の浸食(2022年8月の豪雨)
