足羽川洪水災害調査対策検討報告書

概 要 版

平成 17 年 3 月

平成 16 年 7 月福井豪雨
足羽川洪水災害調査対策検討会

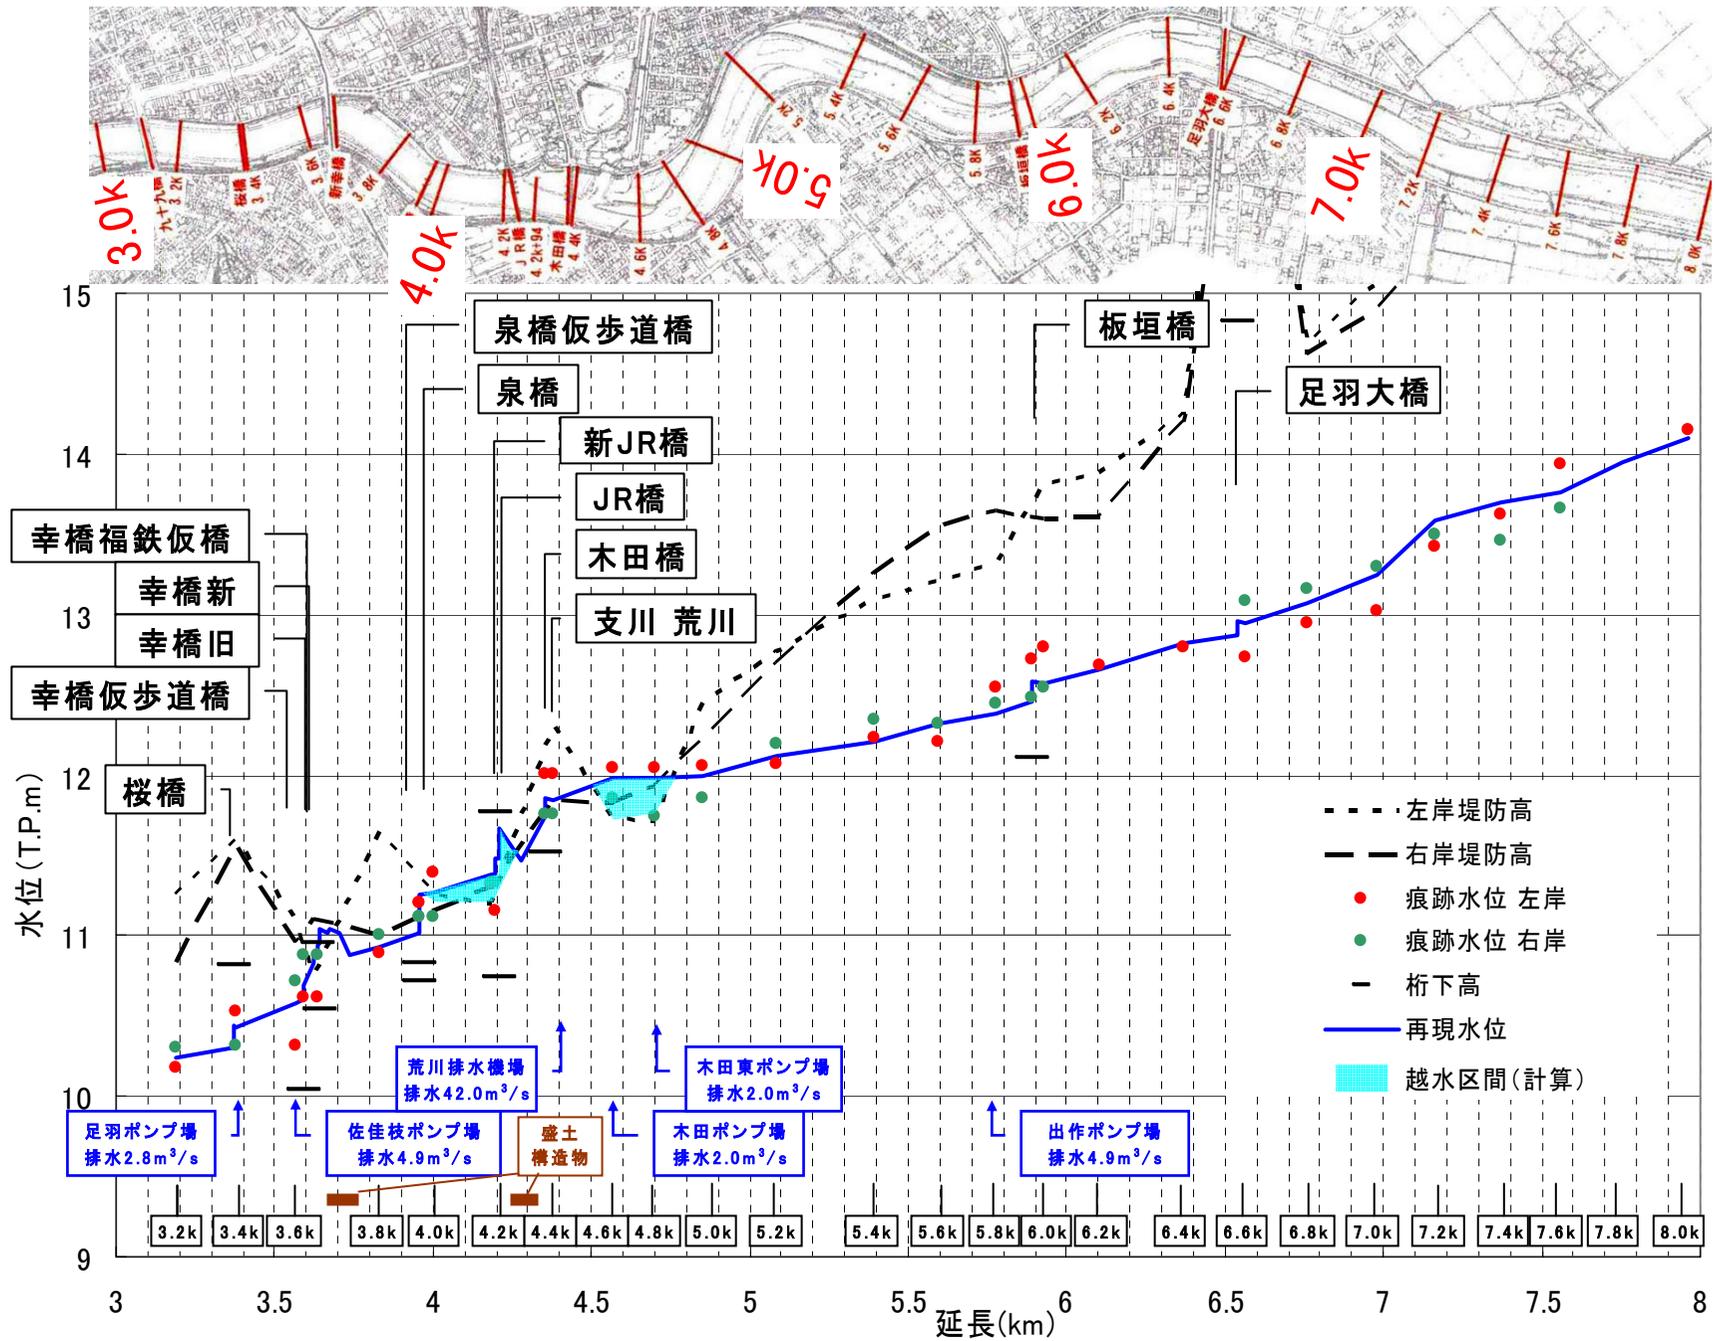
図-3 福井豪雨の水位再現結果

- ・ 福井豪雨による浸水面積は概ね 260ha、その区域の実績最大浸水深による総湛水量は 156 万 m^3 と推定された。一方、水理計算（1次元非定常計算）の結果では、破堤による氾濫量は 212 万 m^3 と推定された。破堤後の越流量との差約 56 万 m^3 は、河川からの総越流量のうち一部は湛水せずに下水道を通じてポンプ排水されたものが約 22 万 m^3 、残りの約 34 万 m^3 は、計算誤差、総湛水量の測量誤差、その他湛水域の水路内での貯留、その他系外への排水量と考えられる。
- ・ 洪水直後に測量された洪水痕跡水位から推定した最高水位をもとに川の横断方向の流速は一様であるとの仮定に基づく 1次元定常解析と横断方向の変化も考慮した平面二次元非定常解析の 2種類の解析を行った。
- ・ 流量のピーク時の堤防からの越流量や水位上昇の要因となる河道内工作物、および流入ポンプ流量等の影響についても考慮した 1次元定常解析計算結果より、主要な構造物等による水位への影響は、破堤地点では、①河床掘削などのために工事中であった橋梁を含め、橋桁による影響は約 14cm、②荒川等の内水地域の浸水被害軽減のため運転されていた荒川排水機場等からの排水による影響は約 9cm、③福井駅周辺の整備工事に伴う交通渋滞解消のために、一時的に許可工作物として足羽川右岸高水敷に設置された迂回道路の盛土構造物による影響は約 4cm と推定された。
- ・ 幸橋と JR 橋の着工前においても水位は堤防高を上回ると推定される。施工中の幸橋、JR 橋の架け替えが完了し、泉橋および木田橋の架け替えが完了した場合、福井豪雨時に比べ約 52cm の水位低下が推定された。
- ・ ピーク流量時の平面二次元非定常解析から、ピーク時の水理量（破堤地点付近 4.6km）で計算水位が最も高くなる 13 時頃の水理量）に対し破堤地点付近では破堤した左岸側の水位が右岸側より 0.3m 程度高く、また、左岸直上流地点は、洪水ピーク時には水衝部にはなっておらず、逆に水流が停滞することが再現でき目撃情報等と一致した。

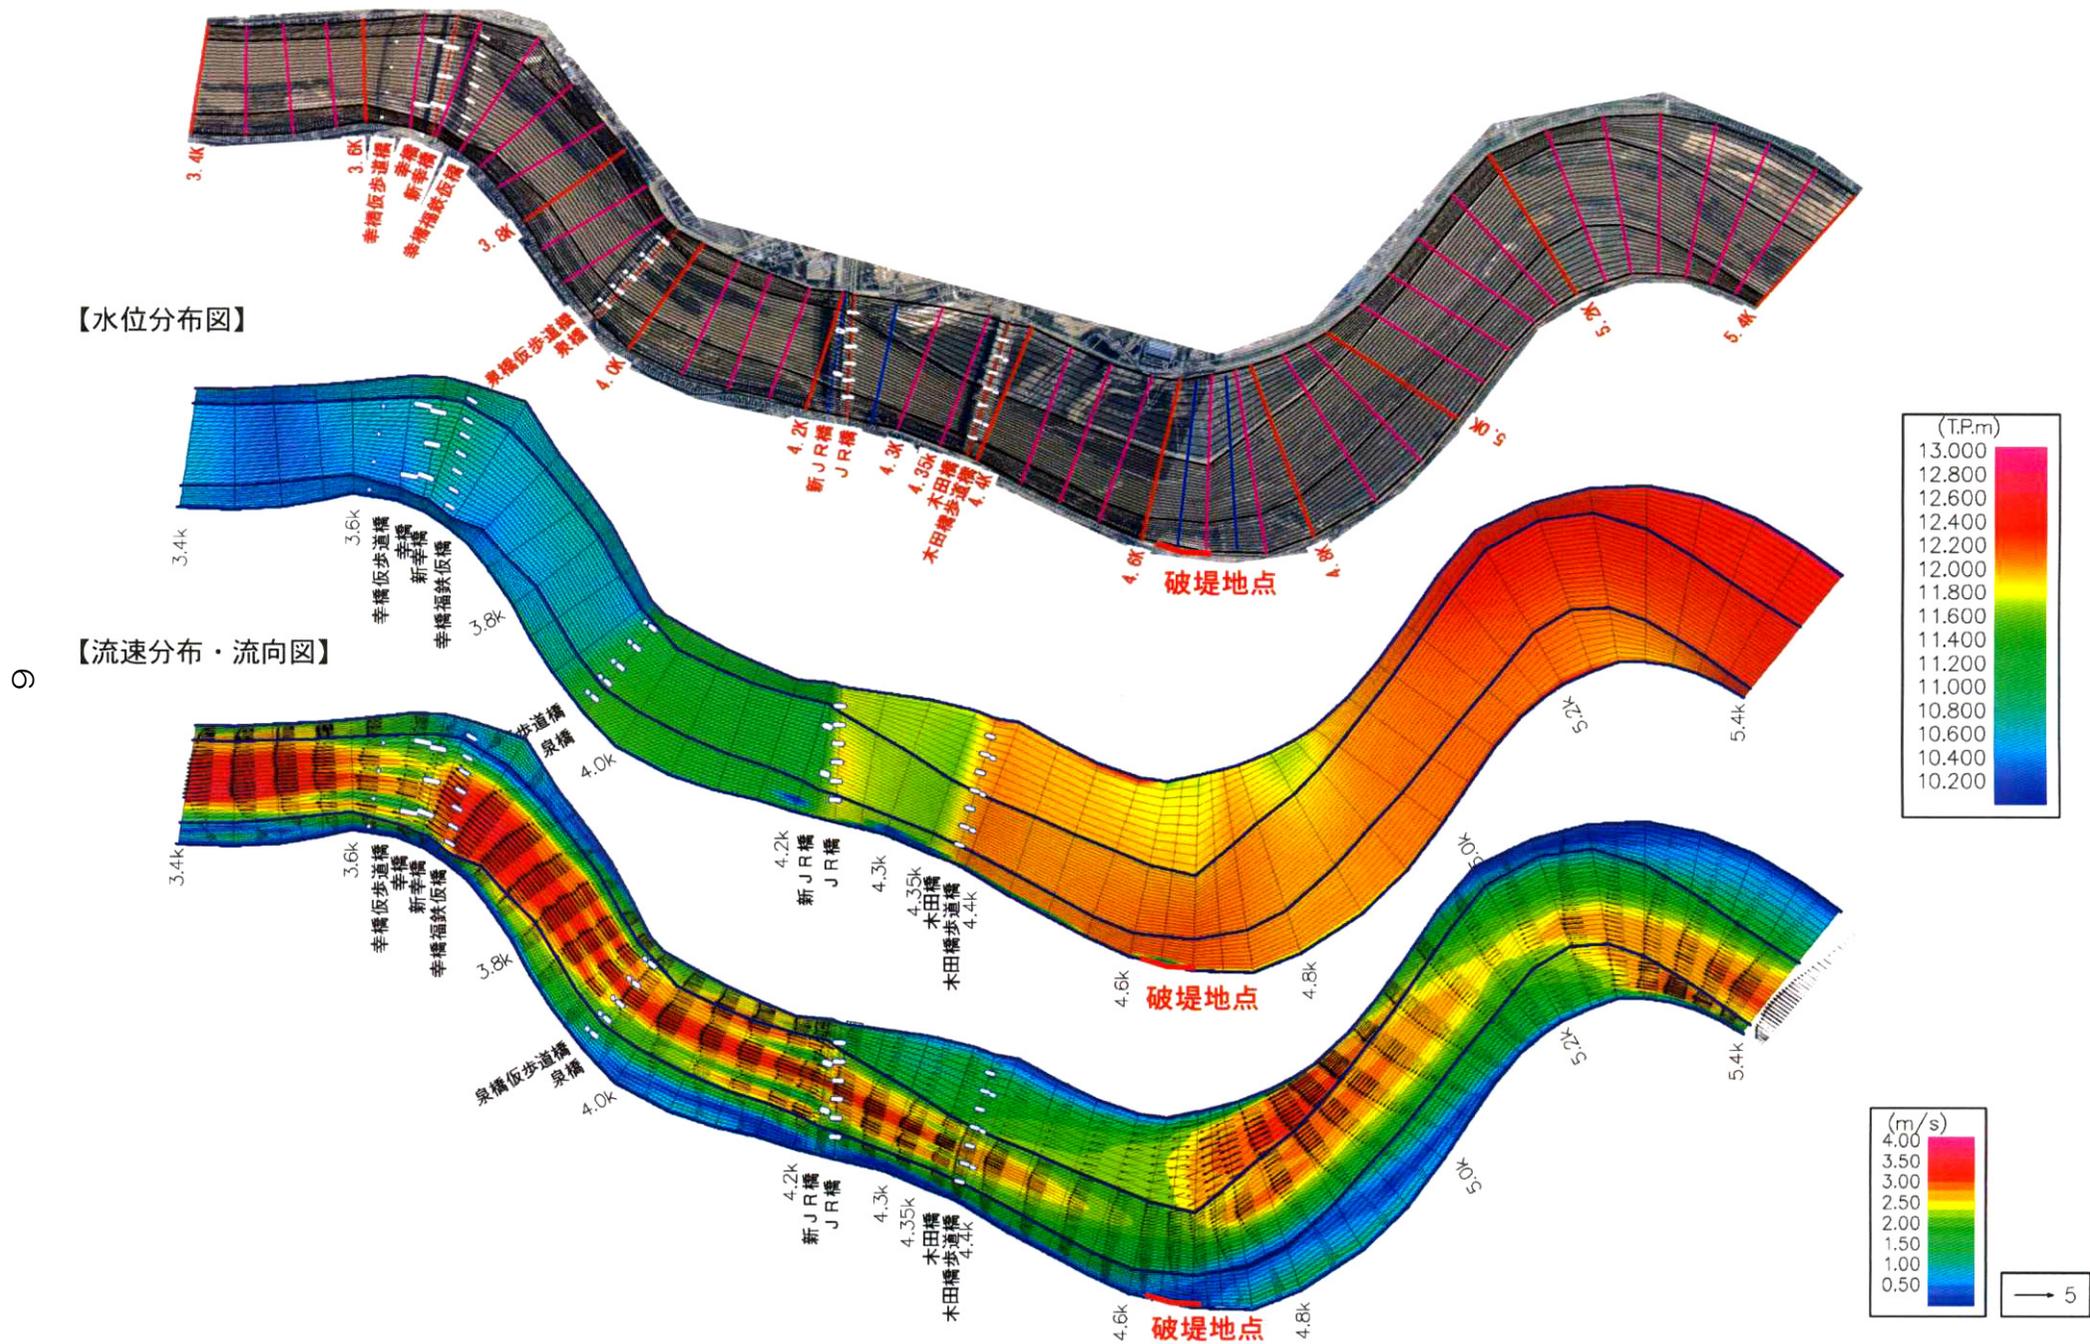
図-4 水位分布図および流速分布・流向図【4.6km 地点水位ピーク時】

河道内流況解析の結果、今回の破堤箇所は洪水時の水衝部とは異なった箇所であったと推定されるが、よりスムーズな流況に改善することは、洪水時の水位低下にもつながり、再度災害防止のために大きな効果がある。今回の破堤箇所付近の河道法線は大きくわん曲しており、洪水時の流水をスムーズに流下させるためには、堤防法線および低水路法線の設定に十分留意することが望まれる。

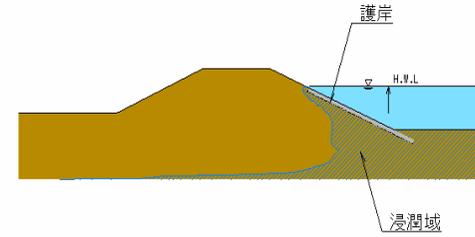
計画高水位到達 (10:30頃)

河川内水位が急上昇しH.W.L.に達する。

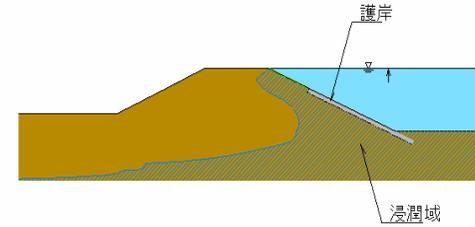
越水開始 (12:15頃)

越水が開始。

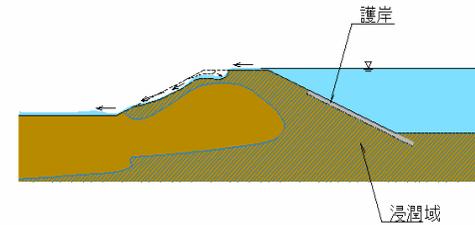
破堤時 (13:35~13:45頃)

破堤区間上・下流端で天端裏のり肩から侵食が進む。
