2. 足羽川洪水災害の概要

2.2 平成 16 年 7 月福井豪雨の概要

2.3 平成 16 年 7 月福井豪雨の被害概要

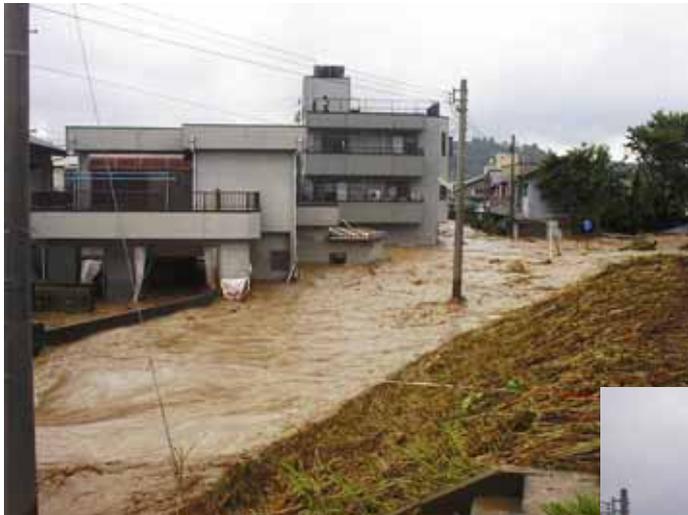
写真 - 破堤部から堤内側へ流入する濁流

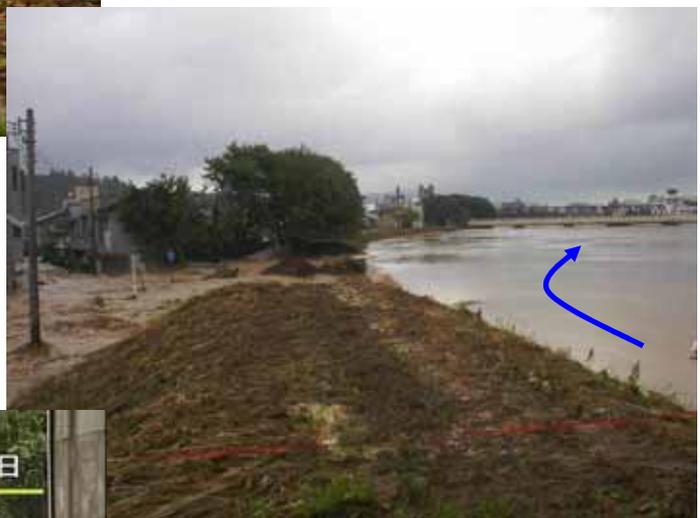
写真 - 破堤部の状況

破堤は、木田橋上流約 350m (足羽川 4.6km^{*}) 付近) の左岸側で発生し、破堤幅は約 54m であった。

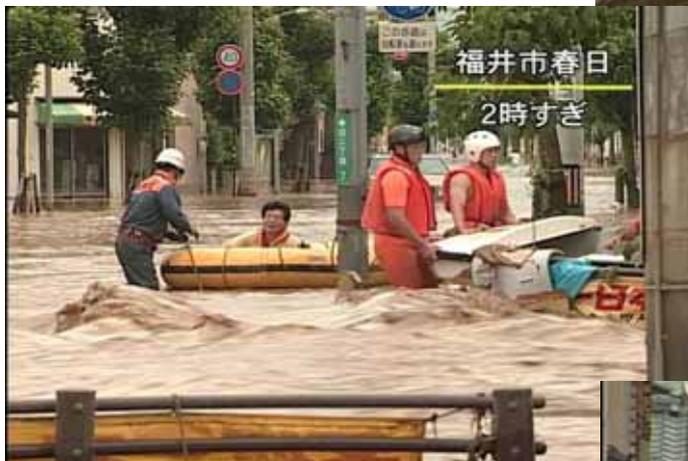
写真 - 破堤箇所付近での救助活動状況
(映像提供：福井ケーブルテレビ)

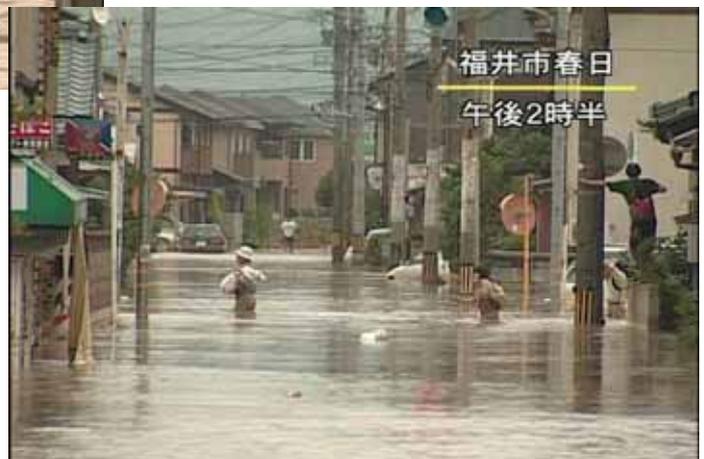
写真 - 破堤箇所付近の浸水状況
映像提供：福井ケーブルテレビ

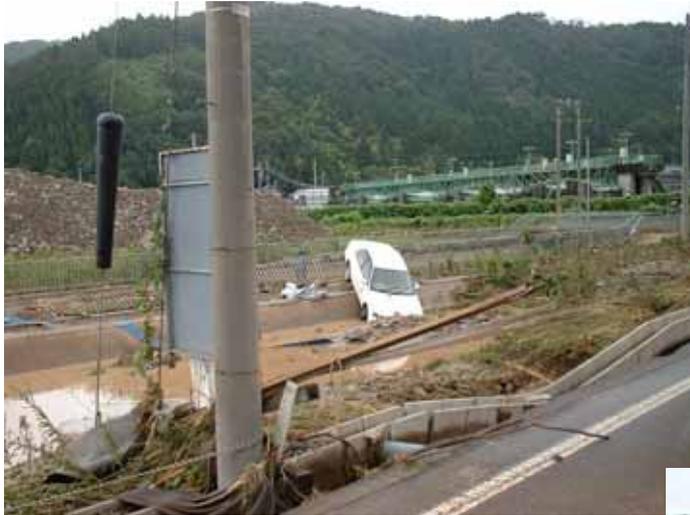
写真 - 足羽堰堤付近左岸堤内地の被災状況

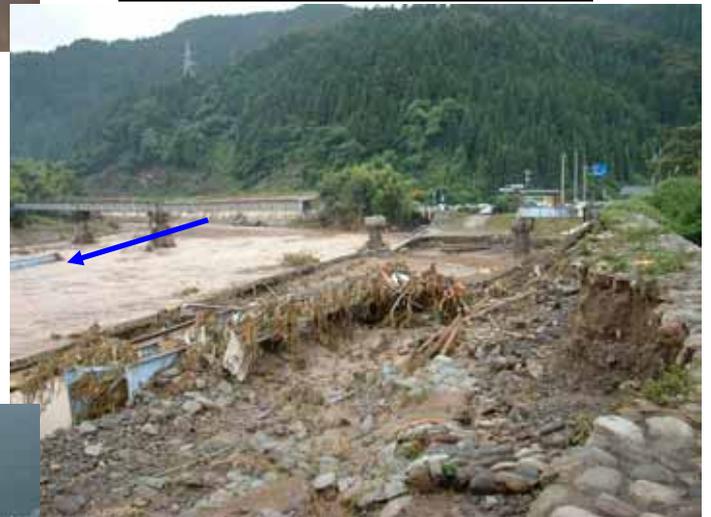
写真 - 落橋した越美北線橋梁と被災した堤防の状況

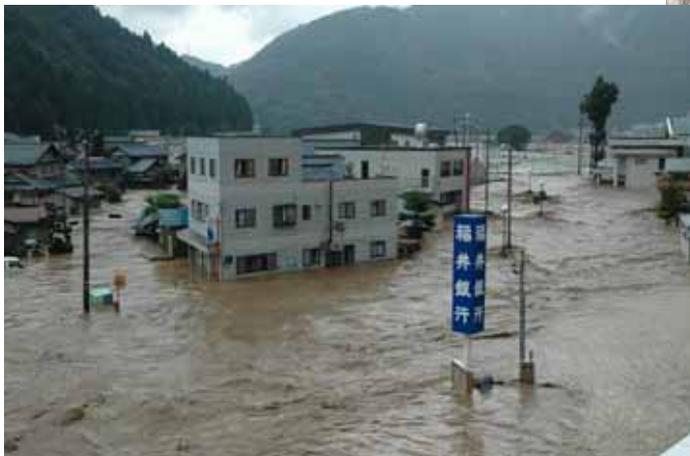
写真 - 美山役場付近の浸水状況

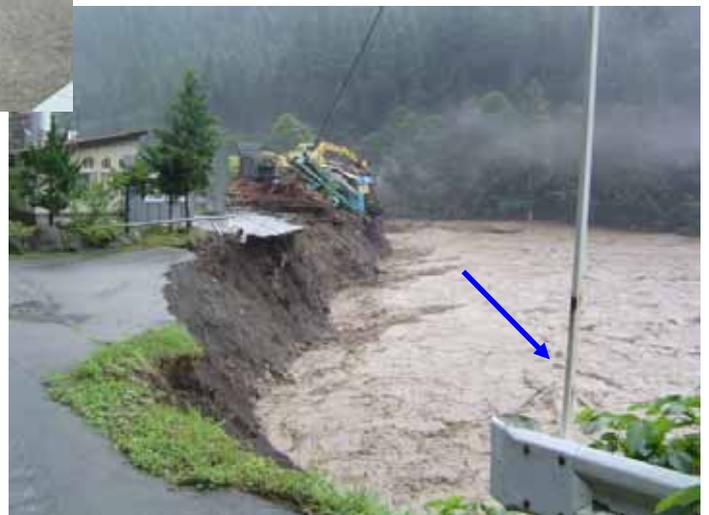
写真 - 池田町持越付近の河岸侵食状況

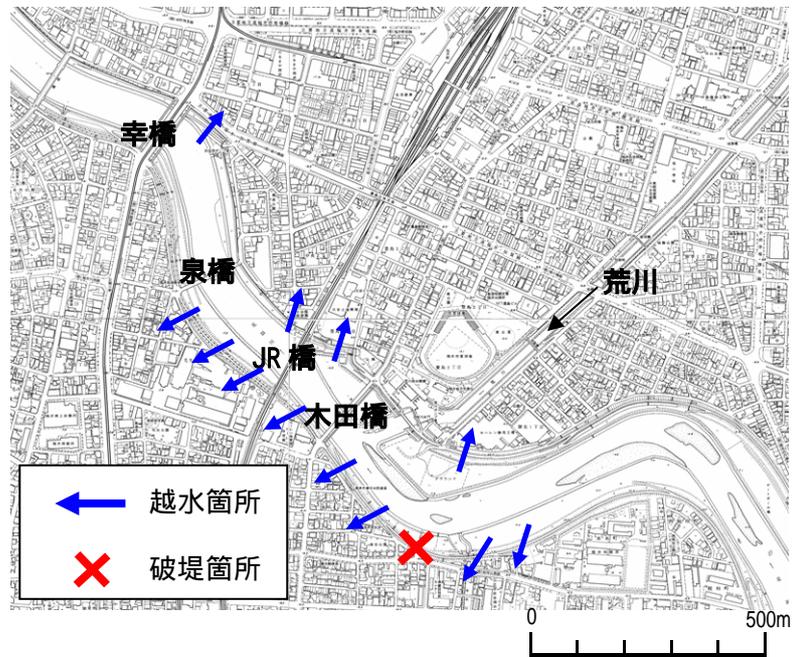
図-2.3.2 足羽川下流部の越水・破堤箇所

足羽川下流部左岸側では、破堤箇所の上流から泉橋までの約 900m の範囲で越水が発生した。また、右岸側では、幸橋上流で 1 箇所、JR 上下流で 1 箇所ずつ、荒川合流点上流で 1 箇所の合計 4 箇所で越水が発生した。

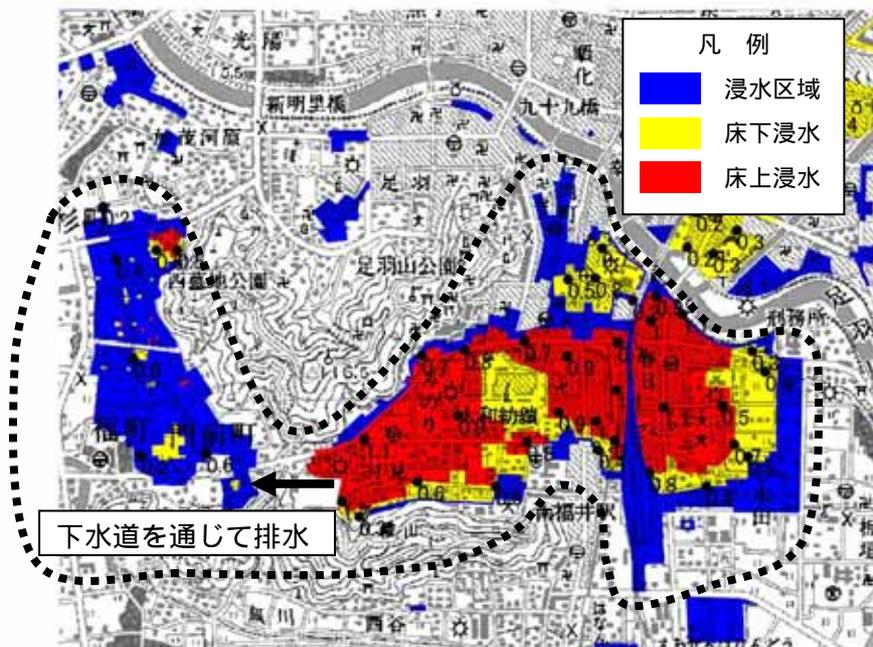
図-2.3.3 足羽川下流部の浸水区域

この越水・破堤による点線内の浸水区域は、概ね 260ha であった。
