3.3 破堤要因

平成16年7月福井豪雨において発生した木田地区春日1丁目地先における破堤に着目し、洪水後の現地調査（情報に基づく破堤状況の整理）と各種解析を実施した。

破堤箇所は、足羽川4.6kmと4.8kmの間であったことと、堤防そのものが流出したことで、破堤直前の堤防高さ、堤体土質などの特性を明確にすることはできない。したがって、調査検討対象区間の設定にあたっては破堤部を含む左岸越水区間（4.0km付近～5.0km付近）を対象とした。

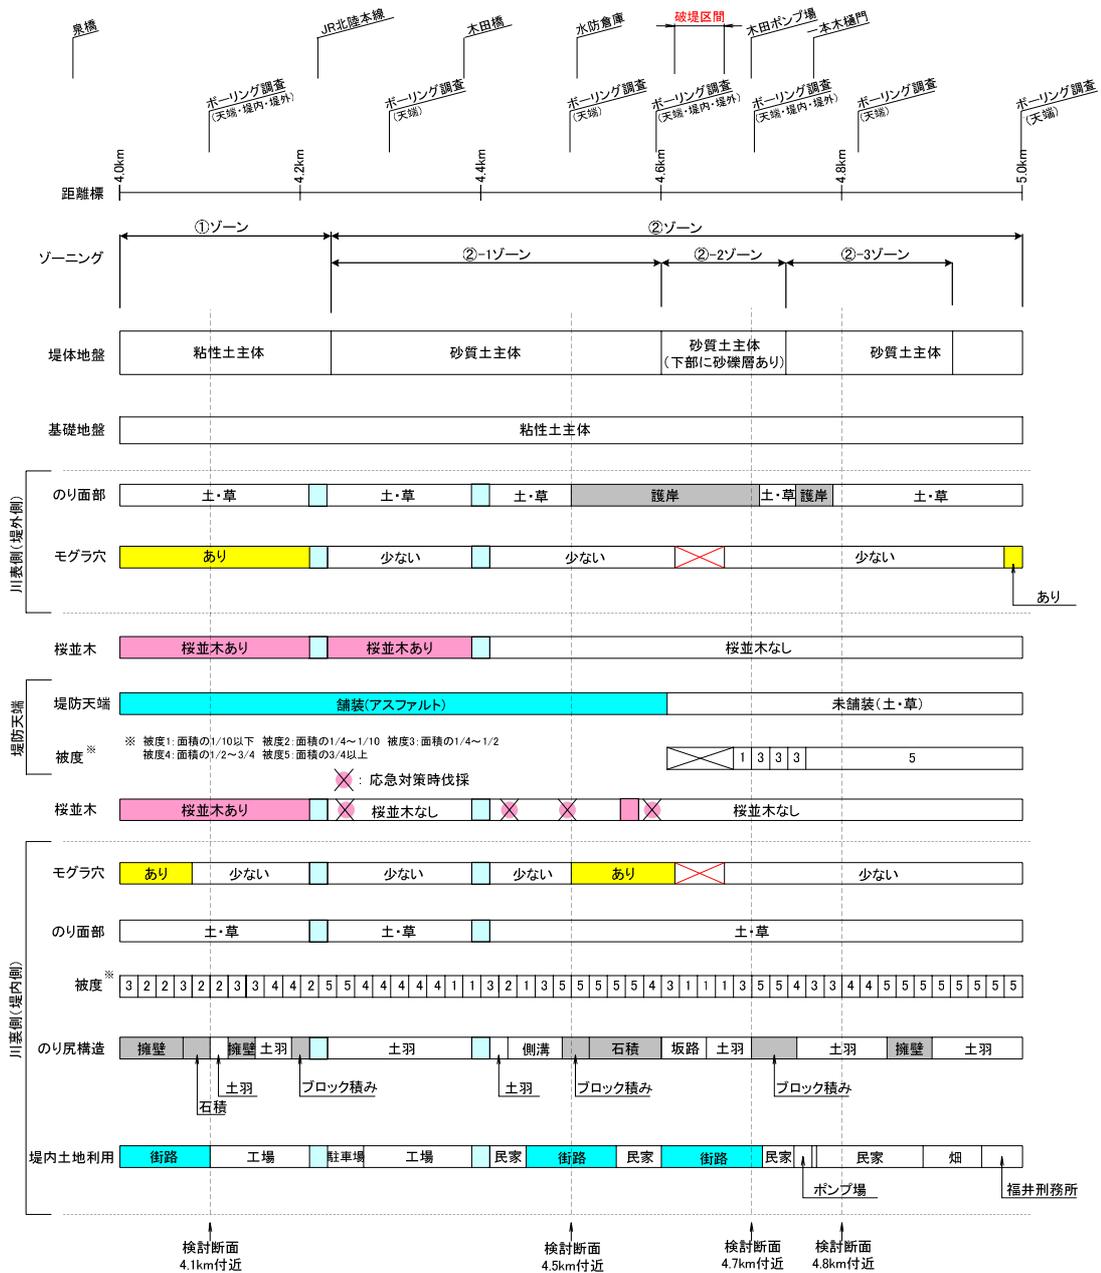
図-3.3.2 堤防特性 (足羽川左岸：4.0km 付近～5.0km 付近)

- ・ 堤防天端は、破堤箇所の下流 4.6km 付近までアスファルト舗装が施されているが、この上流は未舗装で土・草となっている。
- ・ 川表側護岸は、4.6km の上下流付近でコンクリート張り法枠工がある。
- ・ 川裏側のり尻は、擁壁、石積み、土羽などがあり各所で異なる。
- ・ 破堤箇所付近の堤内地側には坂路が設置されている。

- ・ 豪雨後の目視調査で川表裏とものにり面にモグラ穴の点在を確認した。
- ・ 4.4km 付近から下流には堤防天端付近に桜の木がある。なお、図中に本豪雨における応急対策のため伐採した桜の木も記載している。
- ・ 破堤箇所付近での河川距離標における豪雨後に調査した堤防高を図-3.3.3 に示す。破堤箇所における左右岸の差は天端舗装の有無、下流部との差は橋梁構造物によるもので若干高低差はあるものの計画堤防高を満足している。

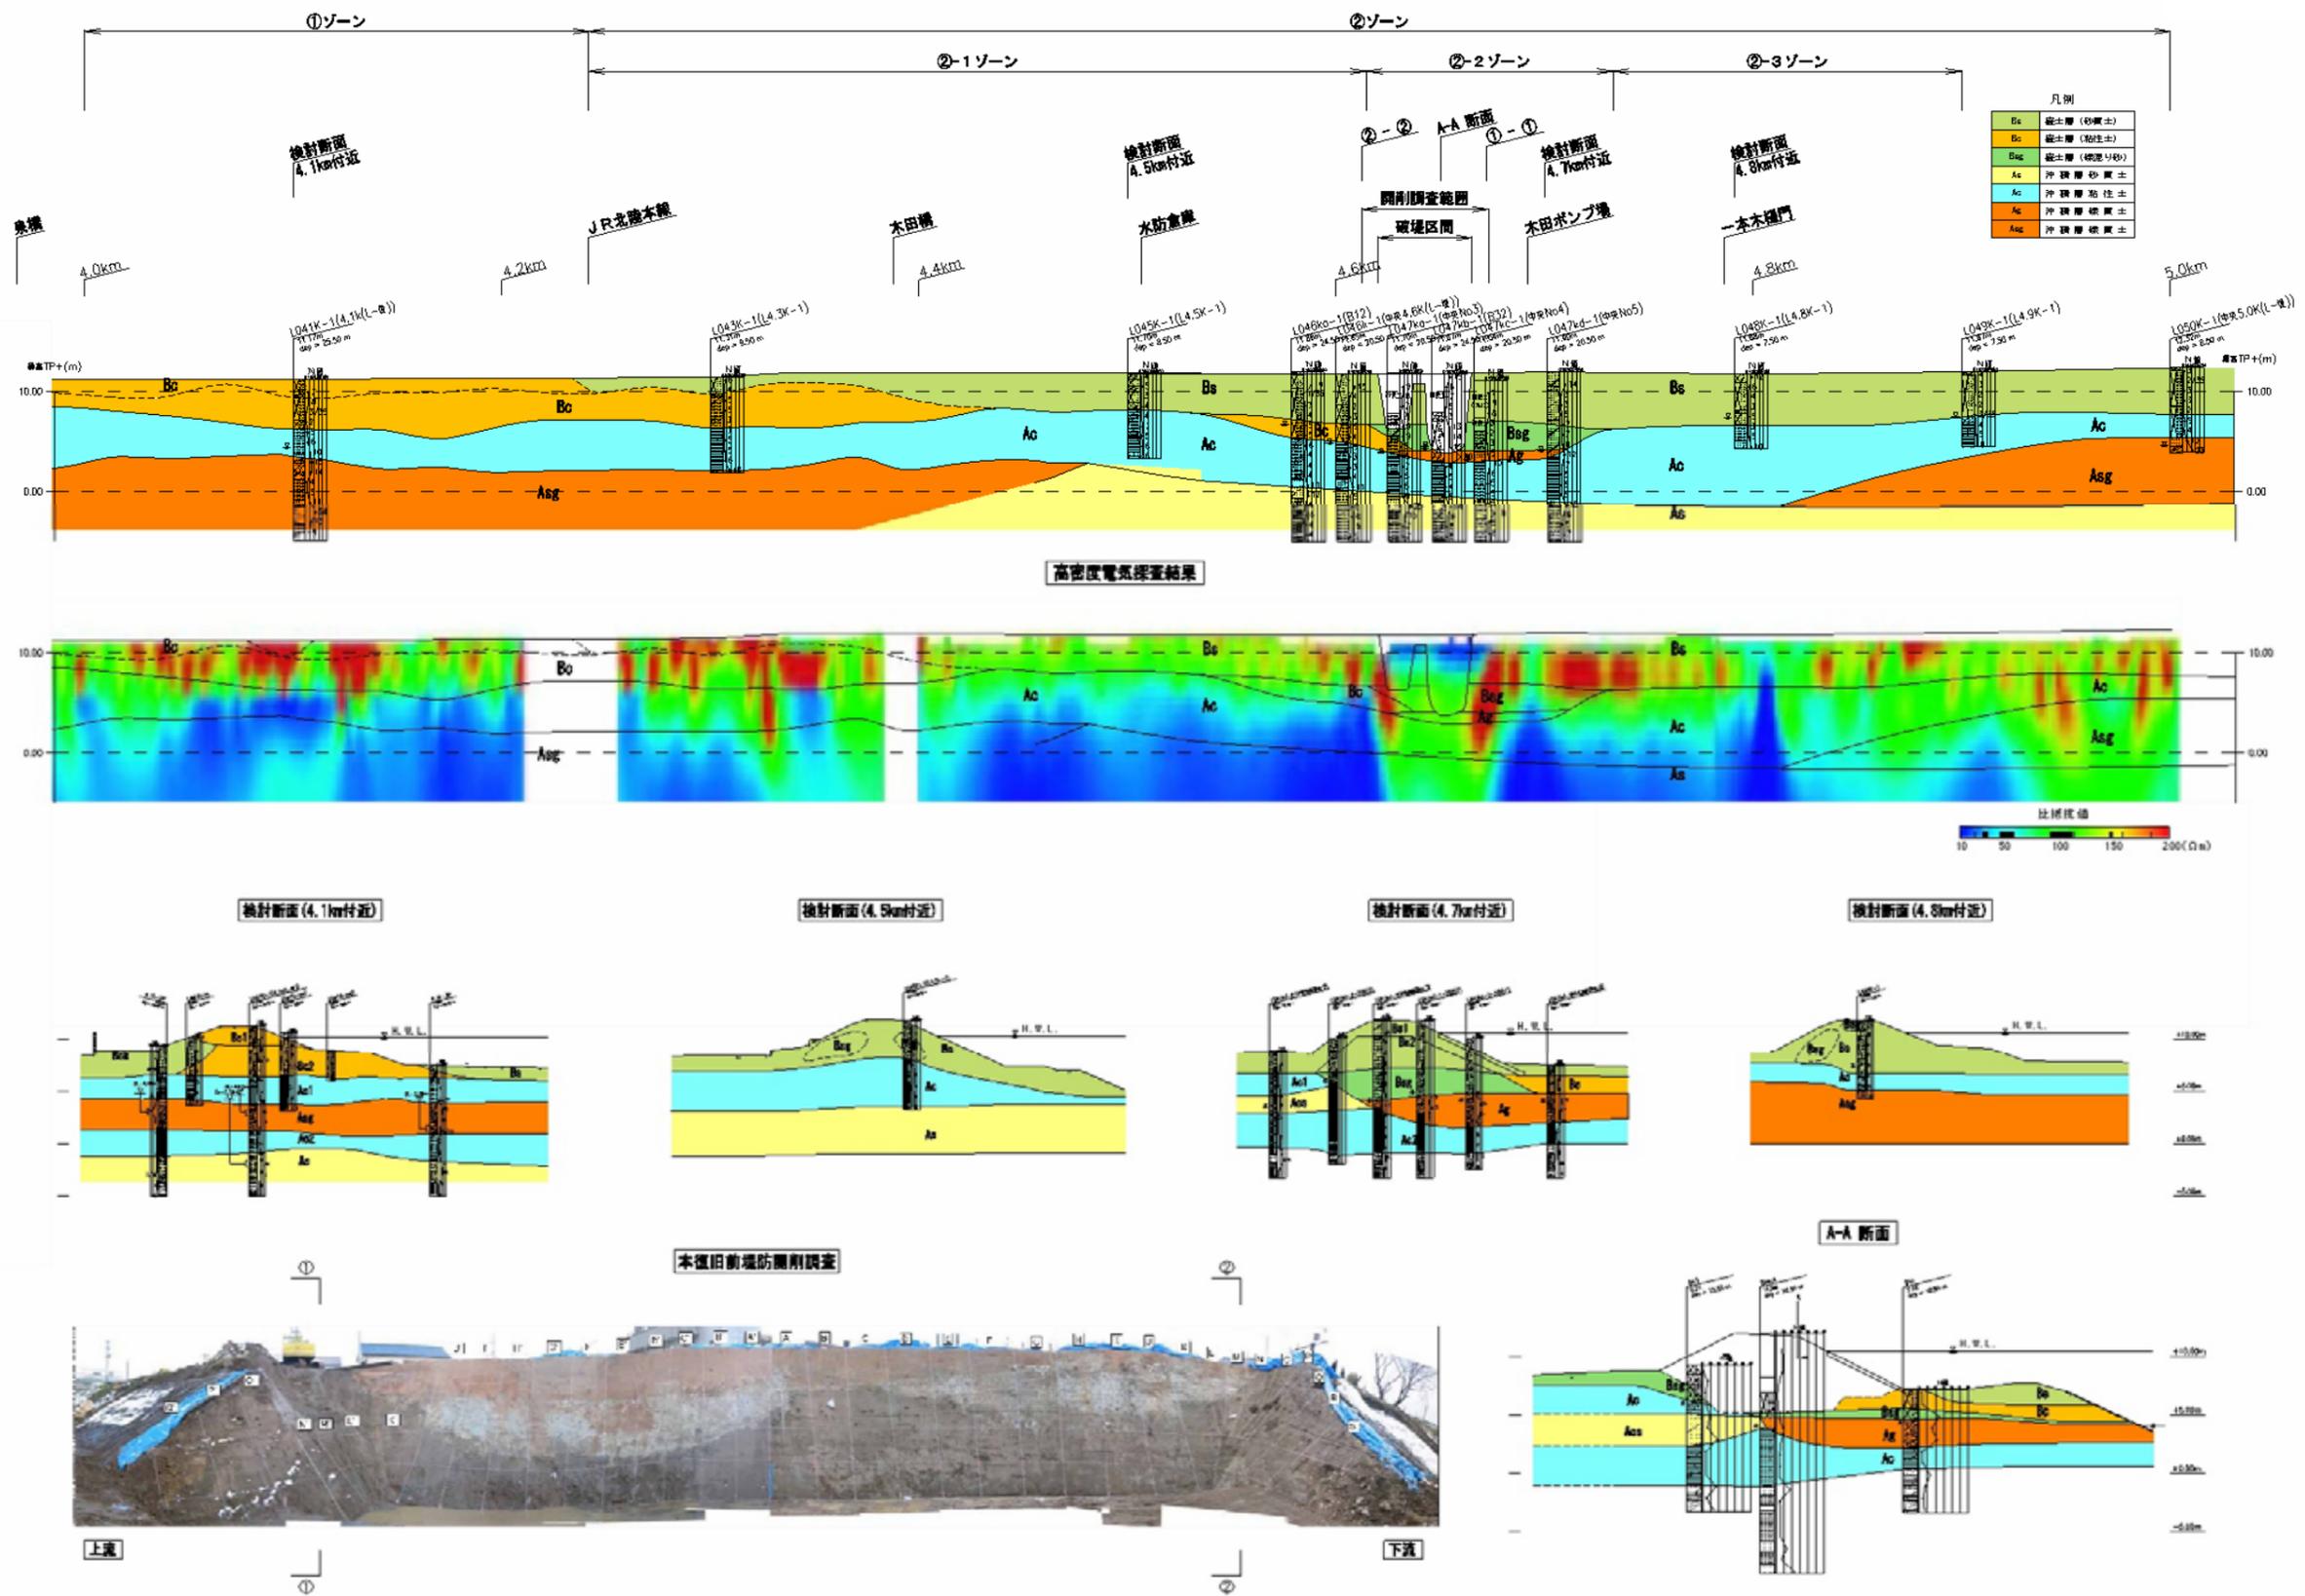
図-3.3.4 想定地層図 (足羽川左岸：4.0km 付近～5.0km 付近)

- ・ 堤体土質は 4.0km～4.2km 付近間は粘性土主体、4.4km～5.0km 付近間は砂質土主体である。
- ・ 堤体直下の基礎地盤は概ね沖積粘性土層（Ac1）であるが、5.0km 付近は沖積砂礫層（Ag1）が分布する。破堤箇所付近の川表には旧河床礫と思われる礫層が分布する。

これら堤防構造、堤防状況、堤体土質の特性から次に示す 4 断面を対象として、後述する破堤要因の推定における浸透破壊に対する検討を実施した。ゾーンは堤体地盤が粘性土主体であり、ゾーンは堤体地盤が砂質土主体となる。ゾーンのうち、盛土下部に砂礫層が卓越している範囲を -2 ゾーンとし、その上、下流部を -1、-3 ゾーンとして区別した。以下に示す検討断面は、それぞれのゾーンから、天端舗装、護岸の有無、裏のり先舗装の有無を考慮し、代表的な断面を選定した。なお、4.1km、4.7km 付近における検討対象モデルの設定は、ボーリング調査、開削調査結果を主体とした。4.5km、4.8km 付近での検討対象モデルは、ボーリング調査は天端付近のみであることから、物理探査結果を併用して設定した。

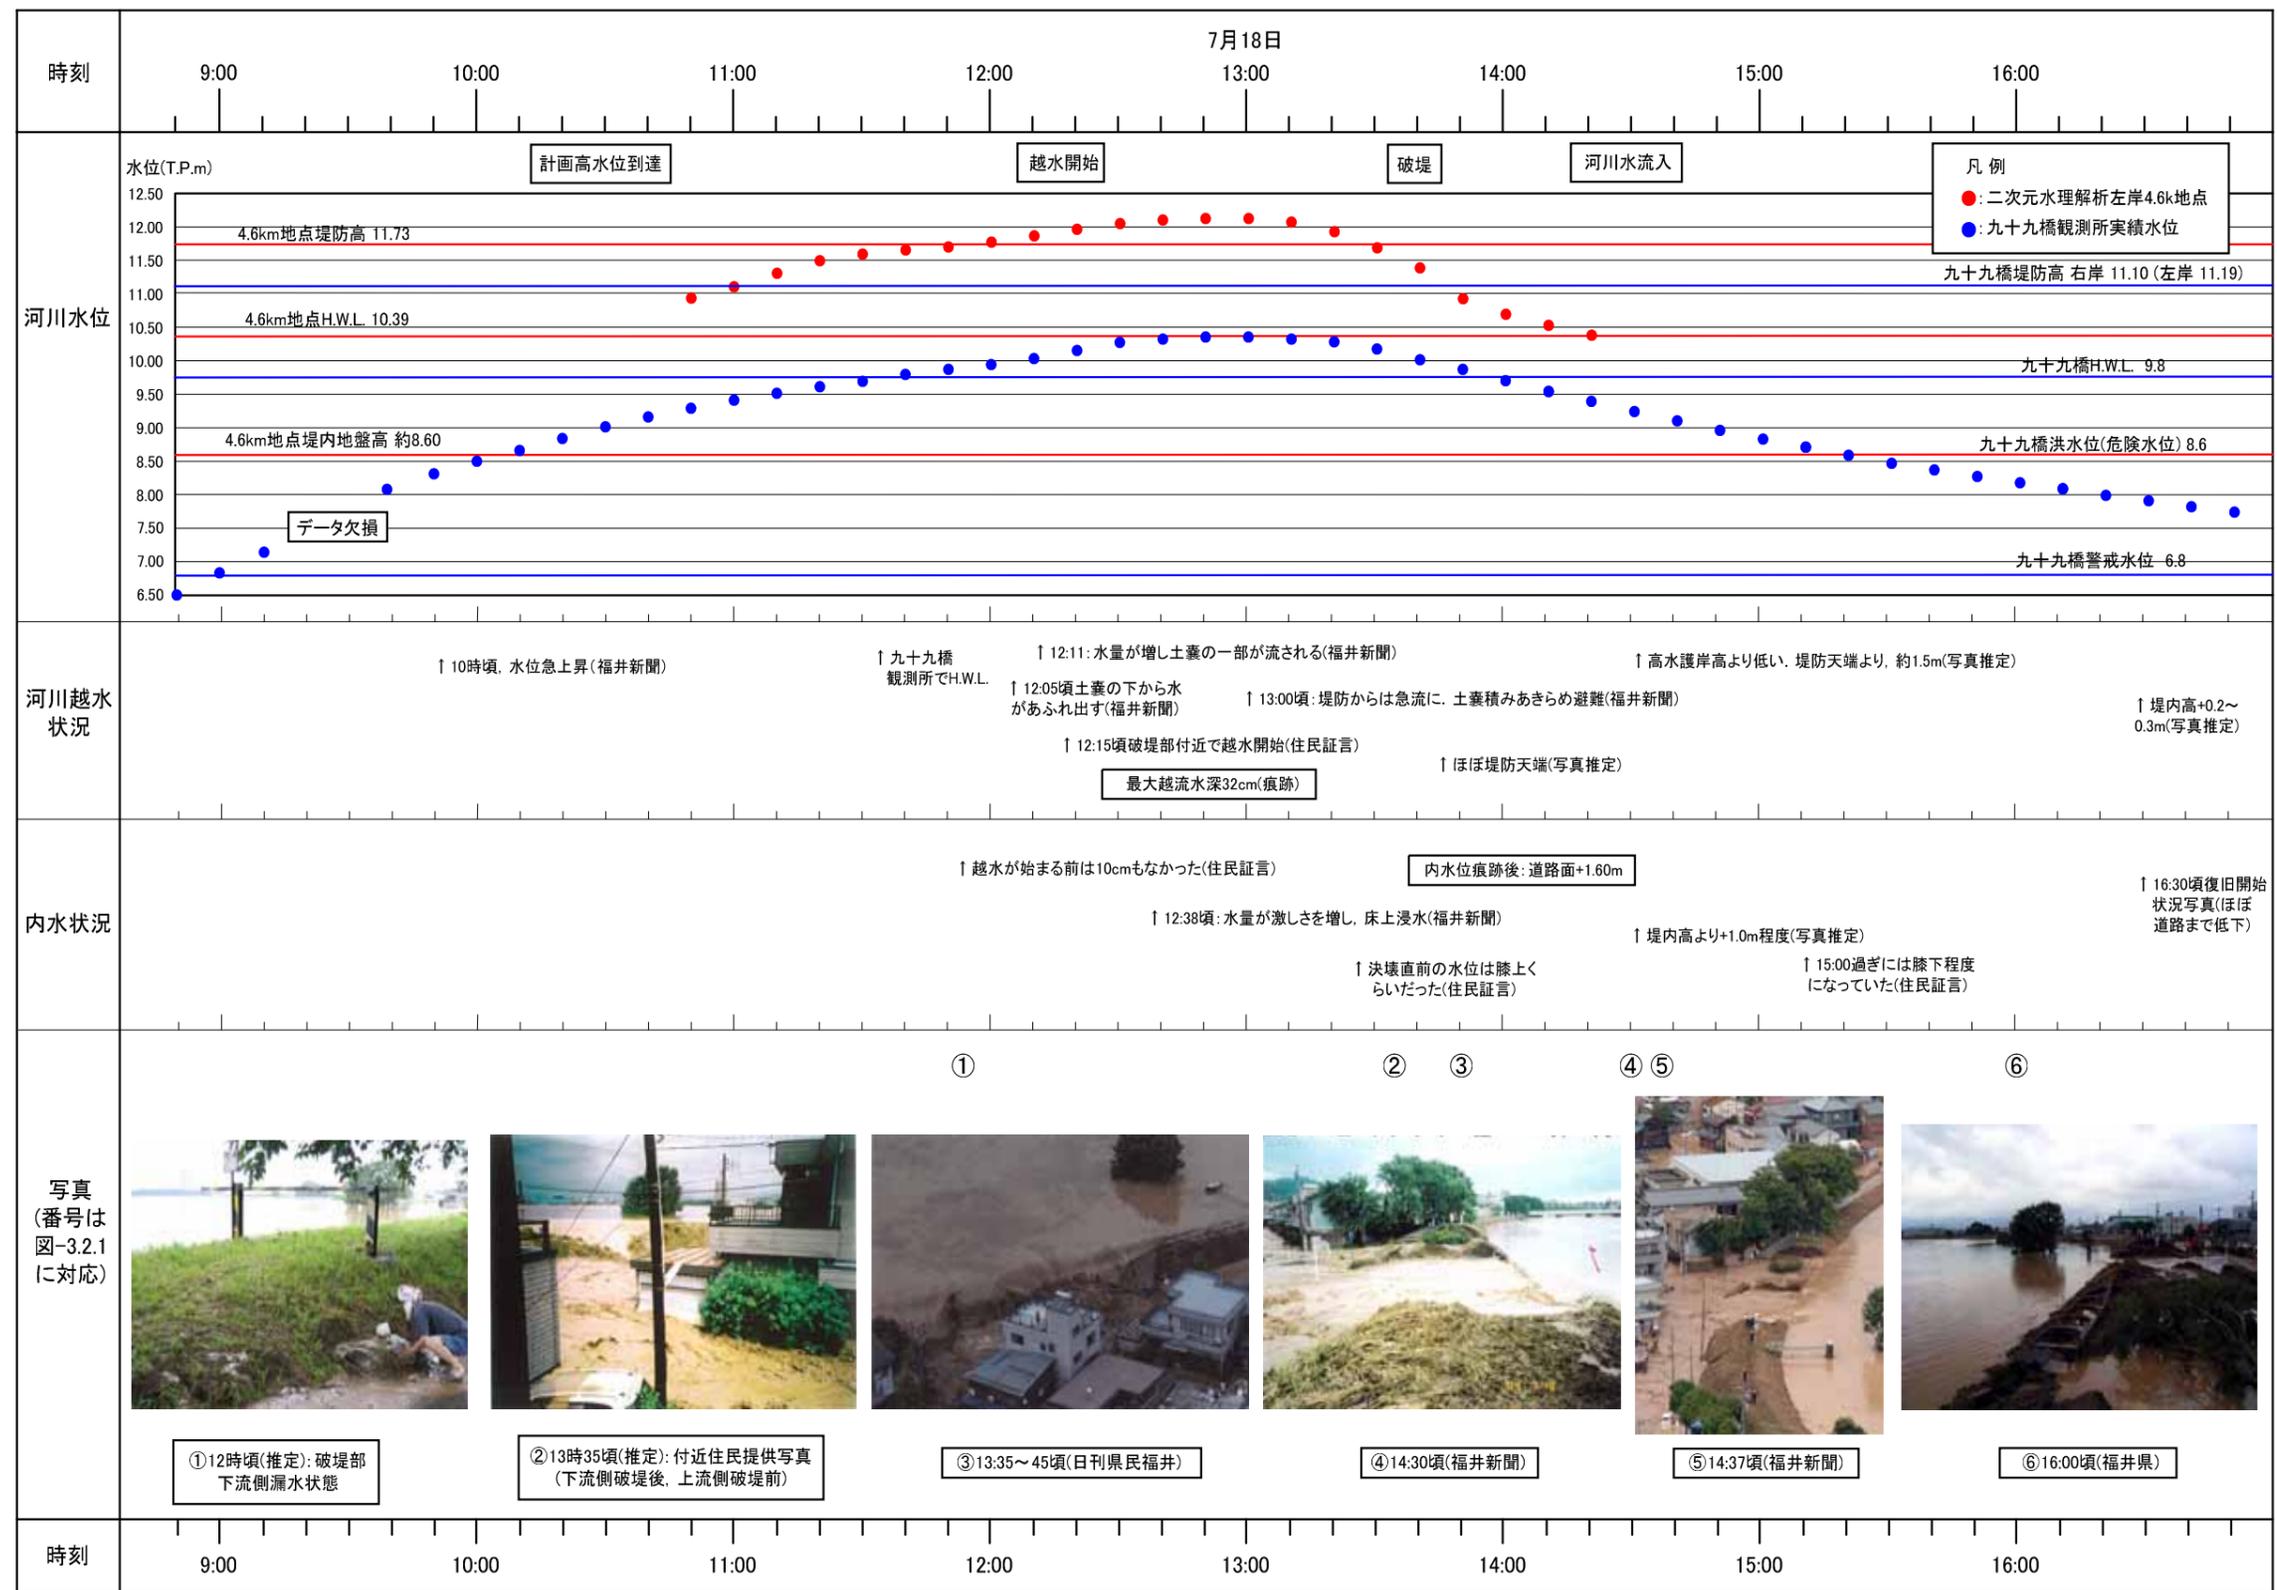
図-3.3.5 破堤部付近の状況経時変化図

⇒ 周辺住民からの聞き取り調査によると、破堤部より下流（坂路天端付近）で天端から 50cm 程度下方で漏水が生じ、坂路天端から越水が始まった。越水発生後しばらくして避難したため破堤過程を目撃していない。しかしながら、越水までは堤体に変状は起きていないことを、この聞き取り調査から確認した。報道写真より、破堤部上・下流端の裏のり肩から破堤が進行したことが確認できる。

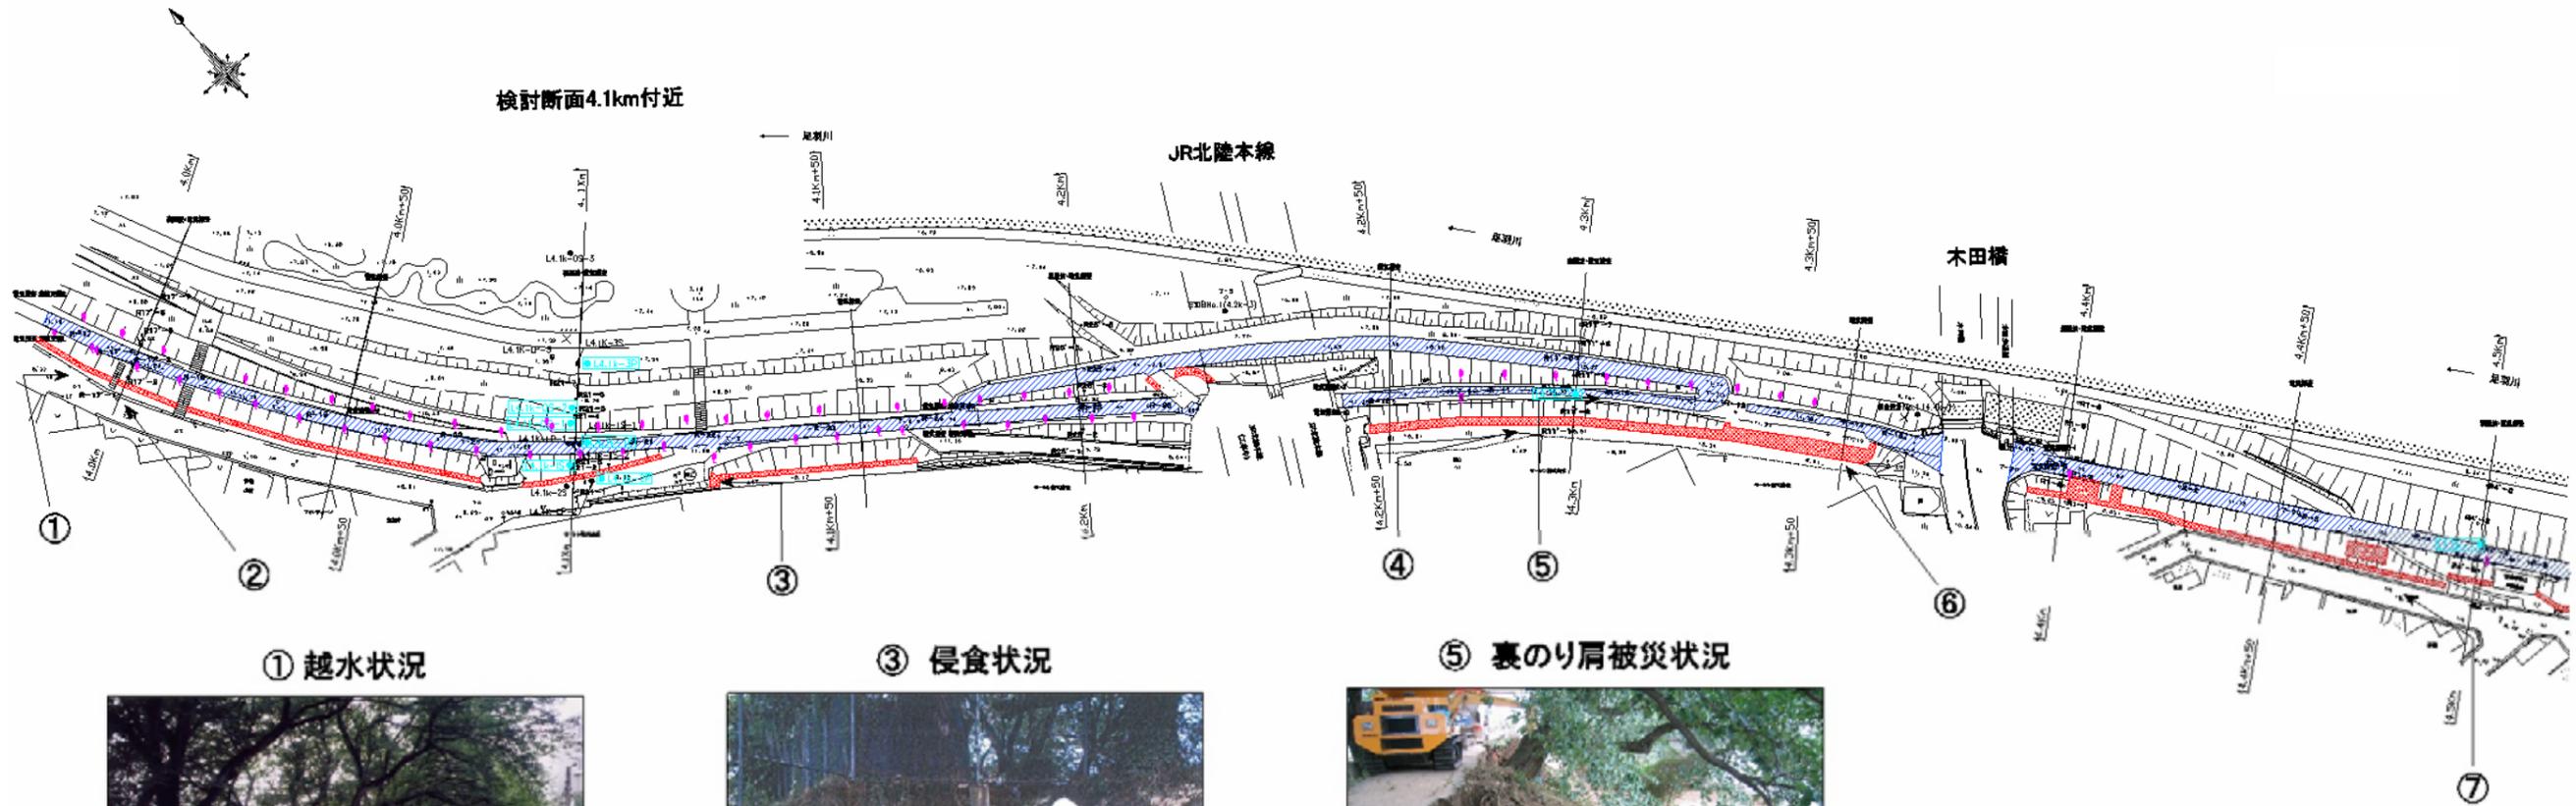
① 越水状況

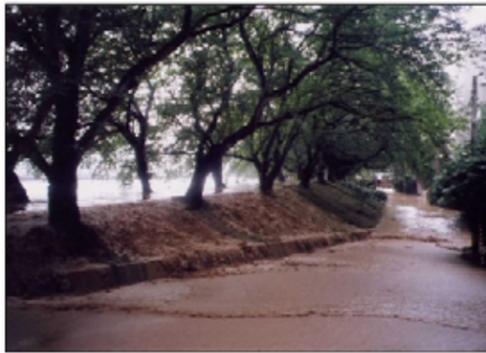
⇒ 比較的軽微な裏のり表面のガリー状の侵食や表面植生の侵食が確認された。

③ 侵食状況

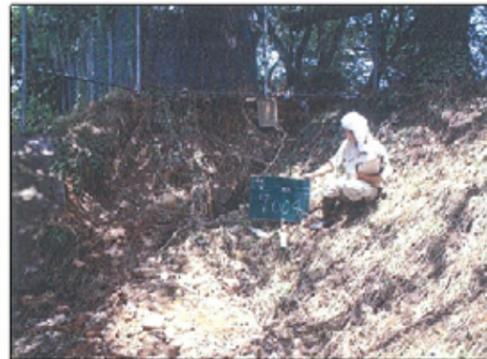
⇒ 裏のり肩付近に侵食、崩壊が確認された。裏のり先に土嚢による応急対策を施しているがのり尻における被災は確認されていない。

⑤ 裏のり肩被災状況

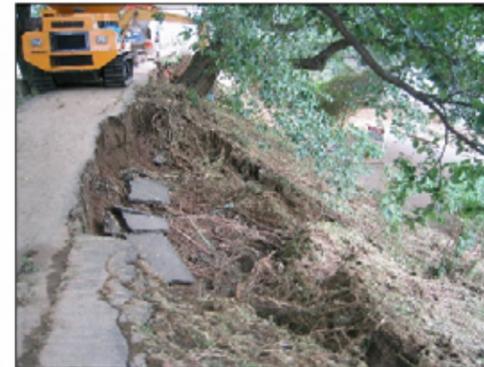
⇒ 一部裏のり肩からのり面にかけて土嚢による応急対策が施されており、裏のり肩からのり面中間部にわたり崩壊が生じたと思われる。のり先に応急対策の土嚢が施されているが、のり先での被災は確認されていない。

⑦ 裏のり面崩壊に対する応急対策

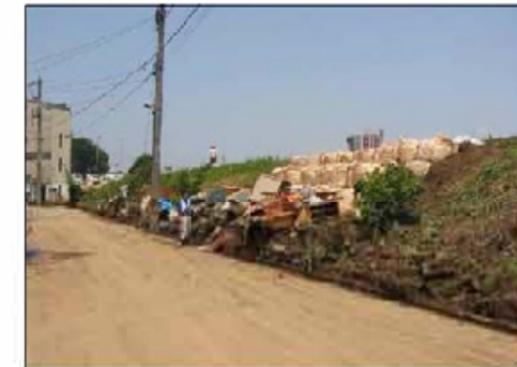
⇒ 裏のり尻に土留工（擁壁、石積み、ブロック）があり、のり面とこの土留工変化点において軽微な侵食が発生しており応急対策として土嚢が施された。

② 勾配変化点での浸食に対する応急対策

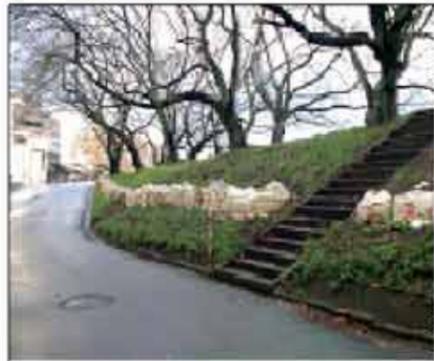
④ 応急対策状況

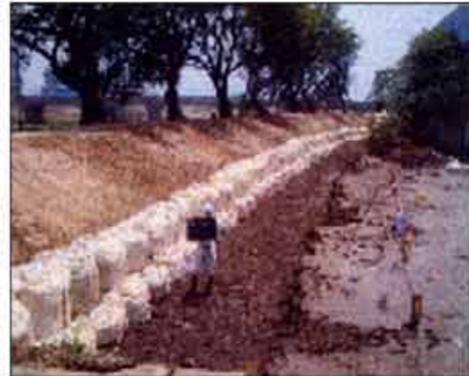
⑥ 裏のり応急対策状況

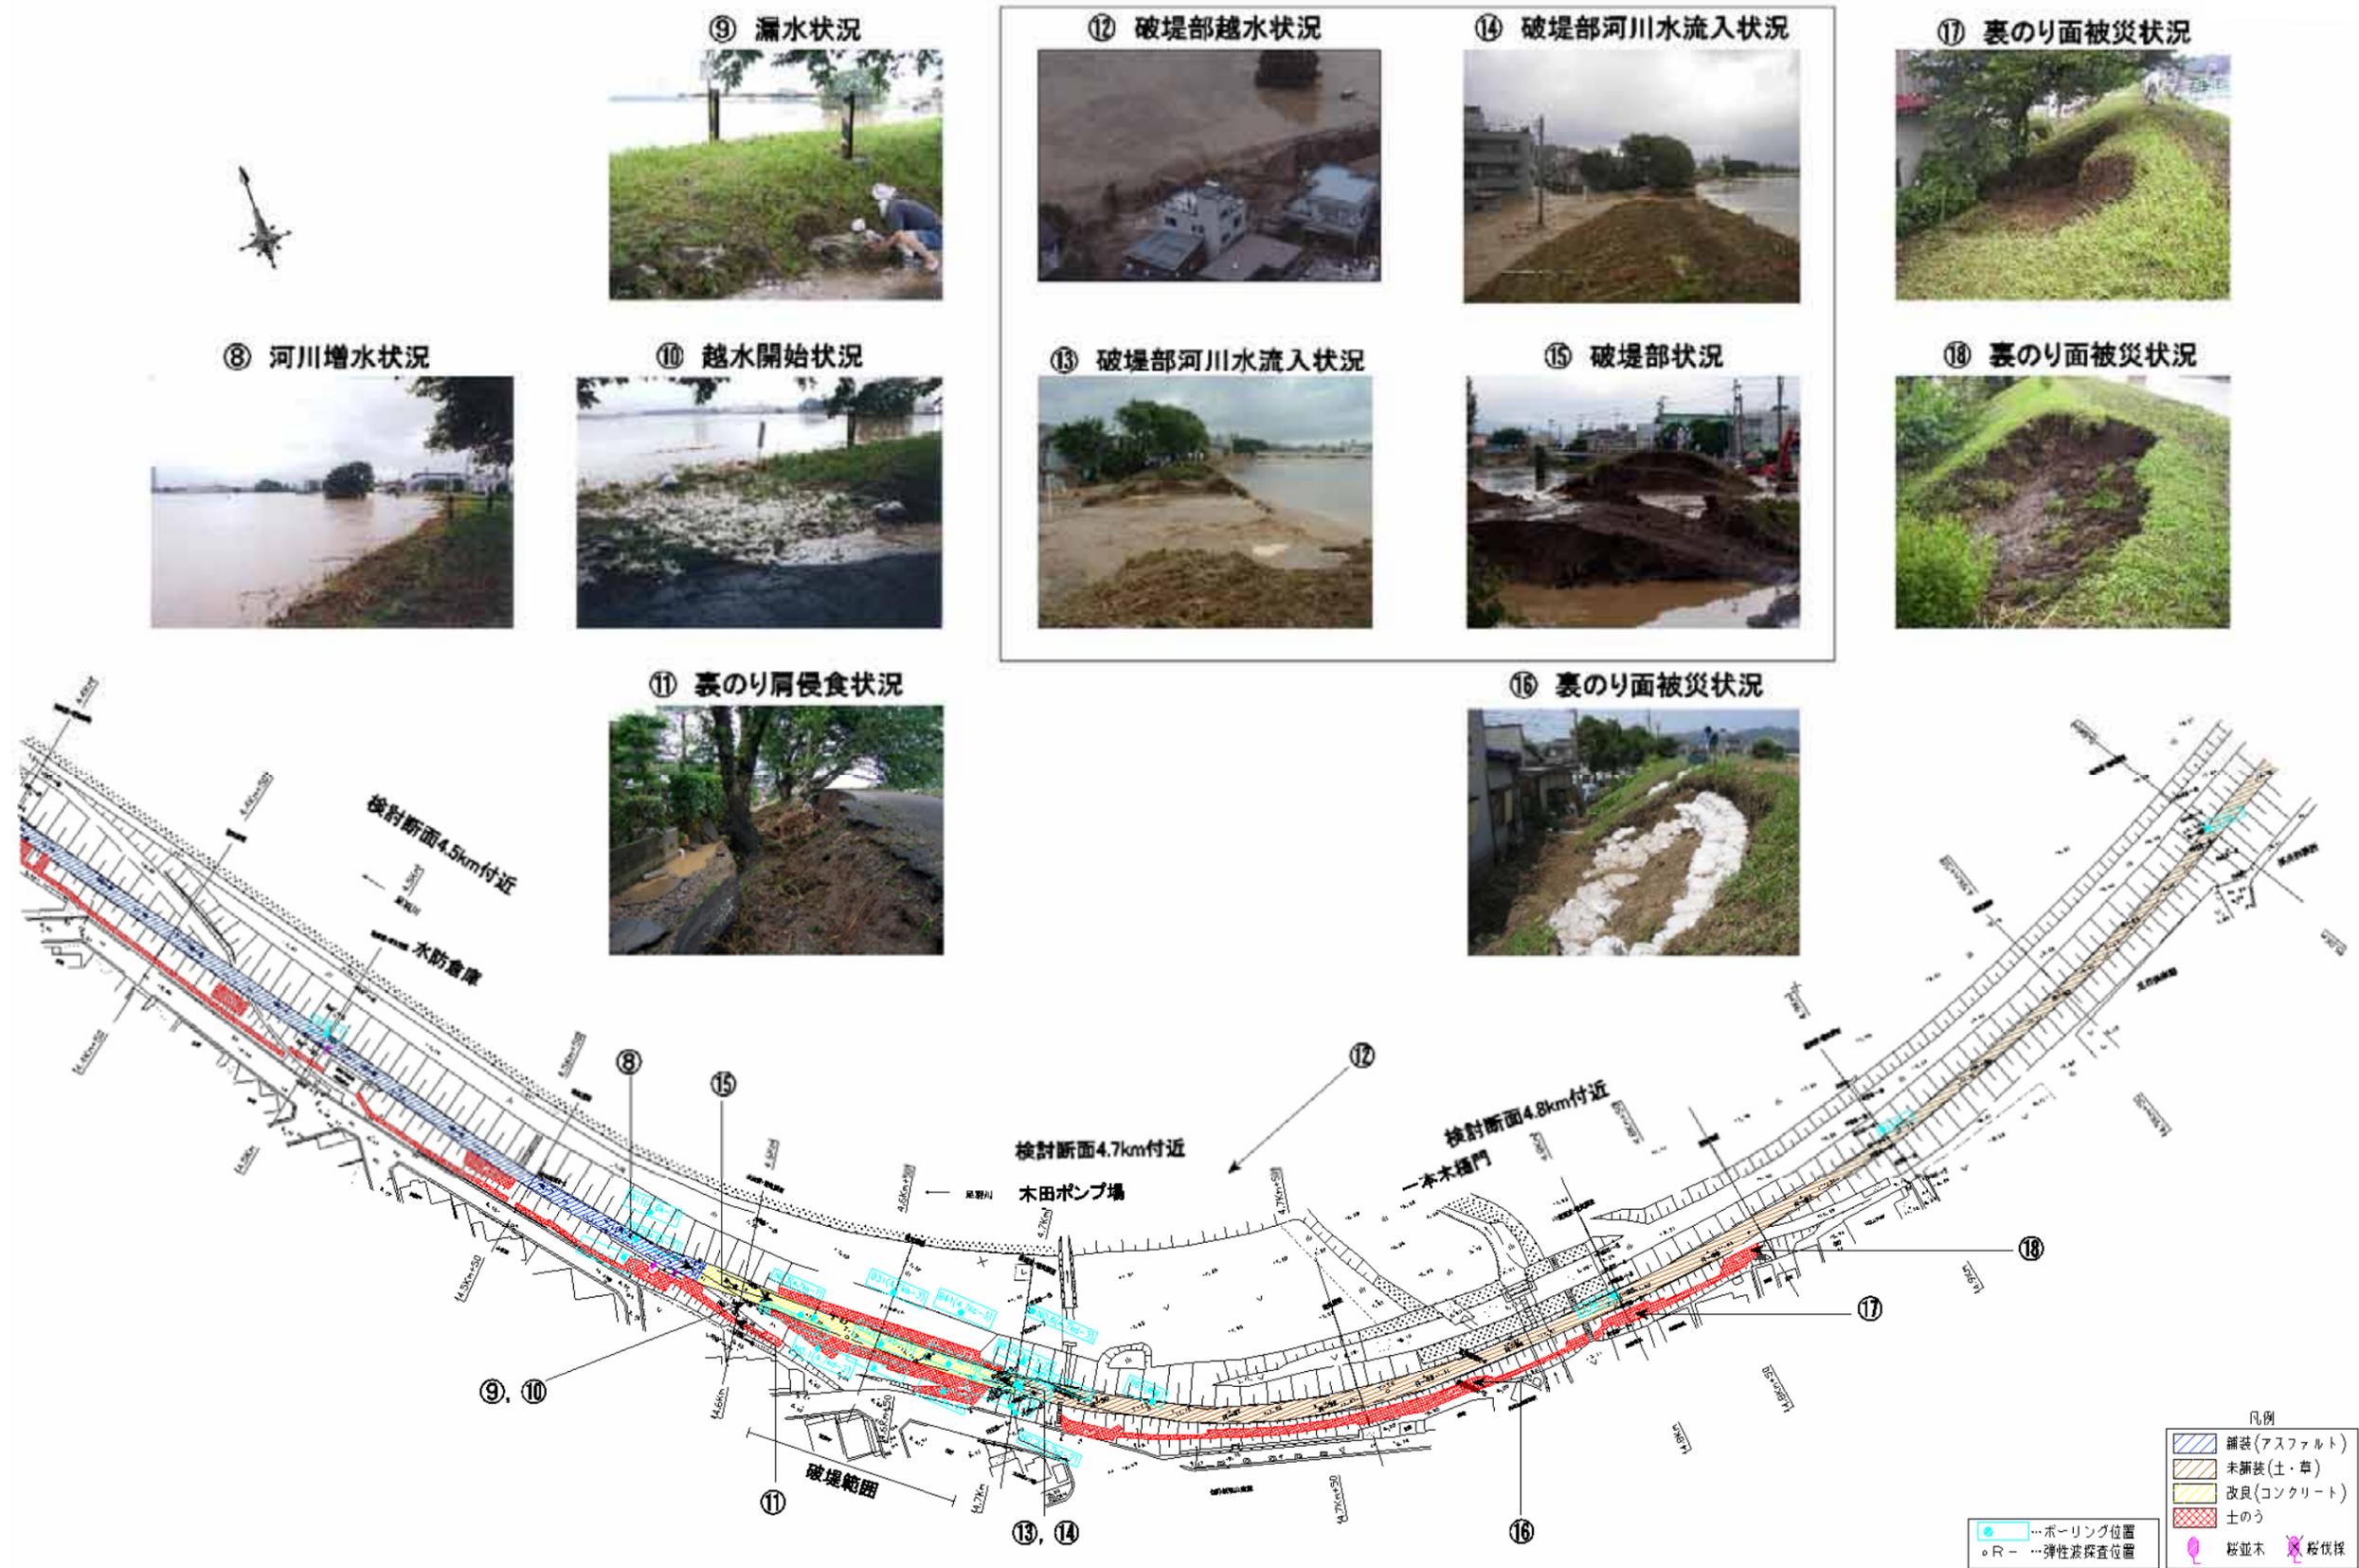
図-3.3.7 被災状況平面図(足羽川左岸 4.5km 付近~5.0km 付近)

⇒ 破堤箇所下流と比較してやや多く、裏のり面の崩壊箇所が確認された。この崩壊は裏のり全体を含むような大きなものとなっている。

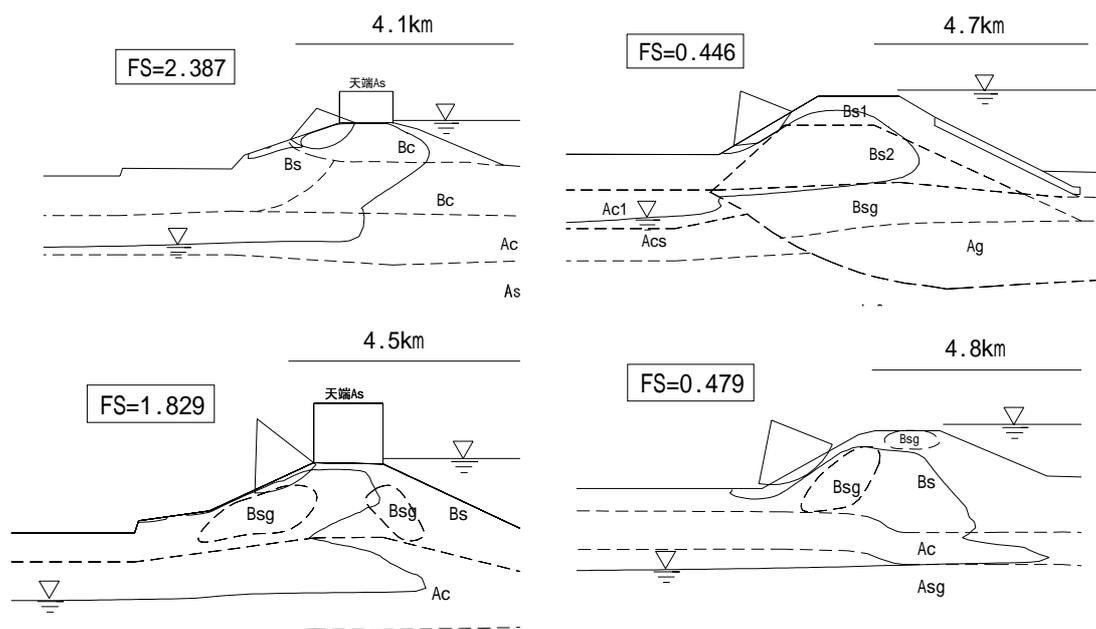
図-3.3.11 円弧すべり計算結果図（越流水深最大時：裏のり安全率最小時）

河川水位が堤防天端到達時（越水前）では、堤体内浸透水が堤内側に達していないことから、現状における堤防の最小すべり安全率となる。各検討断面で堤防形状、地盤特性は異なるものの最小すべり安全率は 1.0 以上となり、堤内側のり面においてすべり破壊が発生した可能性は低いと考えられる。

一方、越水深最大時頃では、堤体土質が砂質土主体で天端にアスファルト舗装が施されていない 4.7km、4.8km 断面は、前述したように浸潤域が堤防裏のり表層部に浸透していることから、最小すべり安全率は 1.0 を下回る結果となっており、本豪雨で堤防裏のりにおいてすべり破壊の発生した可能性は高いと推察できる。現地調査において図-3.3.7、図-3.3.8 に示すようにのり尻付近の崩壊が生じたことが確認されている。これより、被災状況とこのすべり破壊に対する検討とが概ね一致する。

ただし、4.5km 断面では、浸透流解析において裏のり表面のみに浸透水が到達していることから、最小すべり安全率は 1.0 を上回る結果となっているものの、現地調査においては図-3.3.6

に示すように局所的な崩壊が確認されていることから、若干の地盤条件の違いによってはこのすべり破壊の発生する可能性はあると考えられる。

堤体土質が粘性土主体である 4.1km 断面では、透水性が低いこと、せん断強度は粘着力が主体であることから、有効応力（水位の変化）の変動によるせん断強度は一定である。このため、すべり破壊の可能性は低いと判断できる。

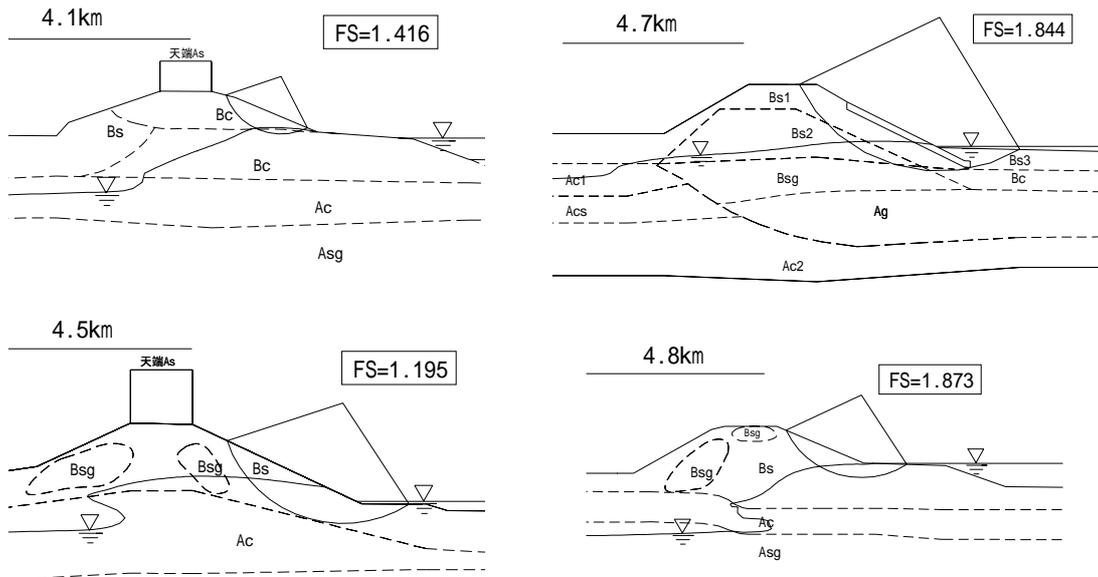
図-3.3.12 円弧すべり計算結果図（水位低下時：表のり安全率最小時）

水位低下過程における最小すべり安全率がもっとも低い時の計算結果を図-3.3.12 に示す。これら結果図から、水位低下時において浸透に対する川表側すべり安定性は確保されていたと判断できる。

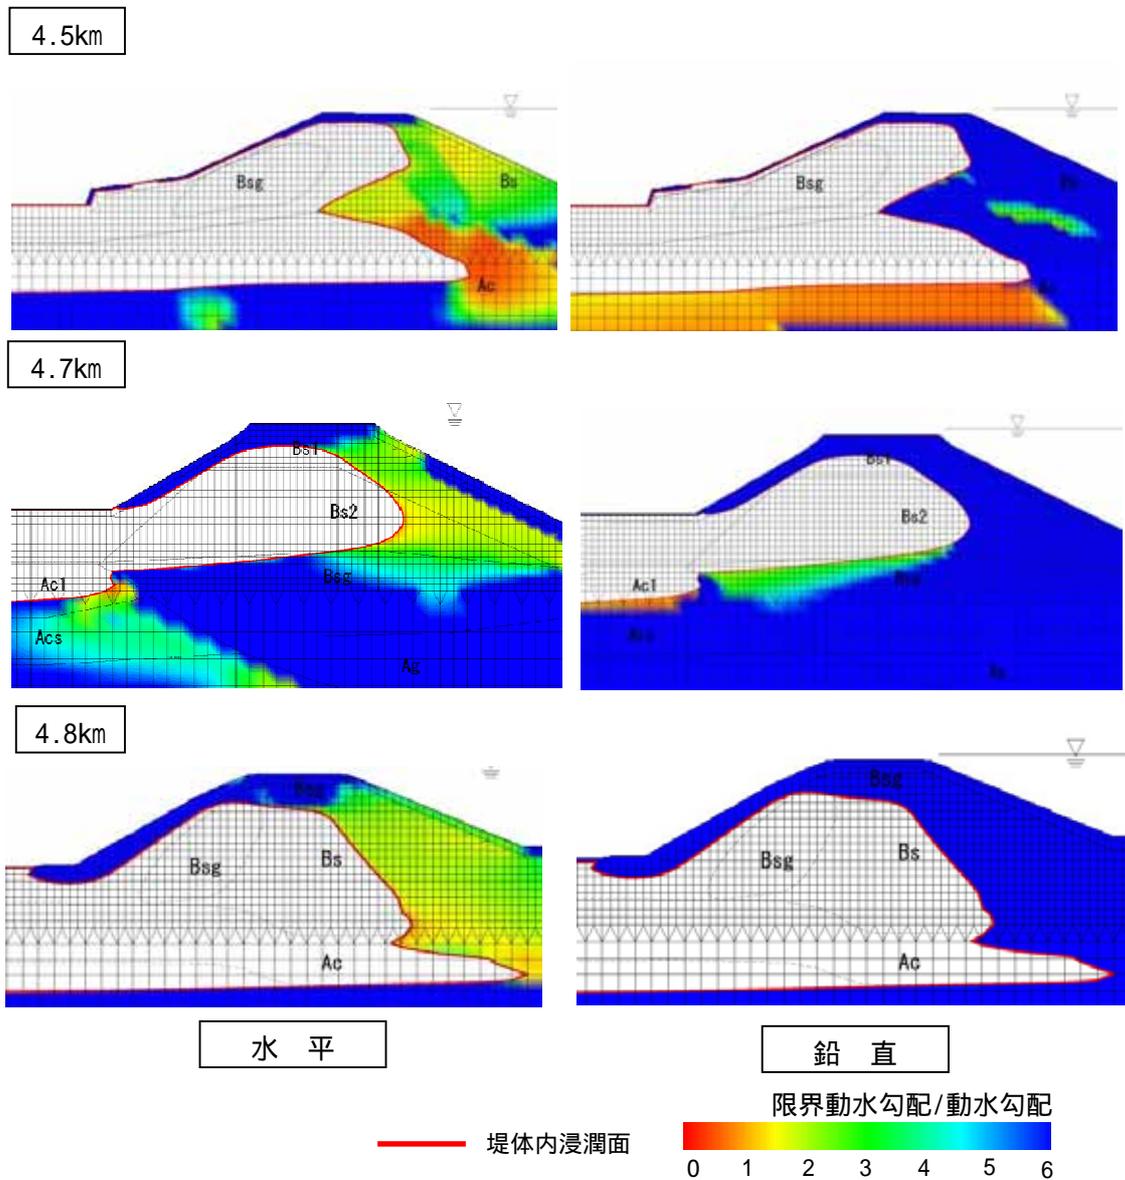
図-3.3.13 パイピングに対する照査結果図（左 水平方向、右 鉛直方向）

この結果図より、各断面ともこの照査値（限界動水勾配 / 動水勾配）は1.0以上となり、発生する動水勾配は地盤の限界動水勾配を下回ることから、パイピングの発生の可能性は低いと考えられる。

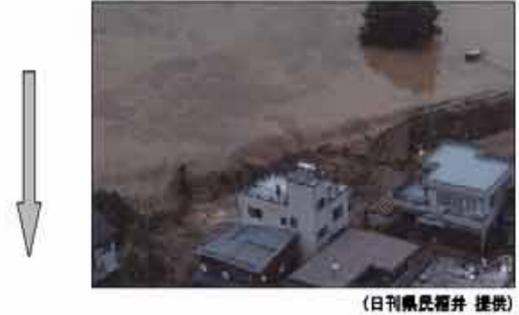
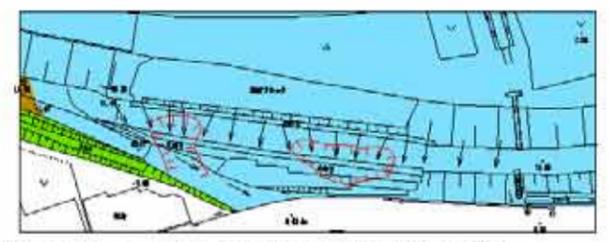
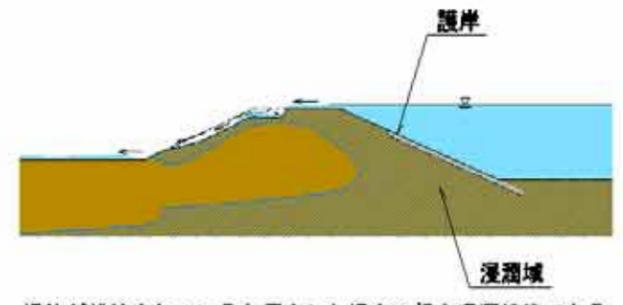
破堤時 (13:35~13:45頃)

破堤区間上・下流端で天端裏のり肩から侵食が進む。

- 河道内侵食 : 計画高水位到達時と同じ
 - 越水洗掘破壊 : 裏のり面、裏のり先で洗掘破壊が発生
 - 川表すべり破壊 : 計画高水位到達時と同じ
 - 川裏すべり破壊 : すべり安全率Fs \leq 1.0となる ... NG
 - 脆弱域 : 裏のり付近に発生
- ⇒ 越水により裏のり面に洗掘破壊が発生、同時に裏のり面表層付近に浸潤域が広がり、脆弱域が生じた可能性がある。

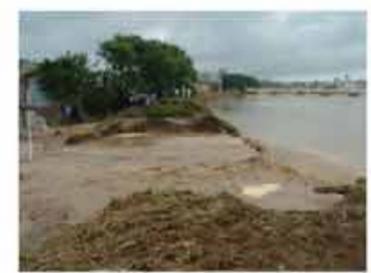
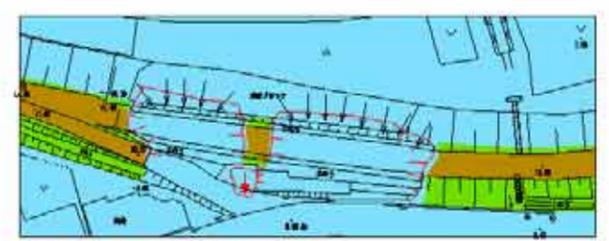
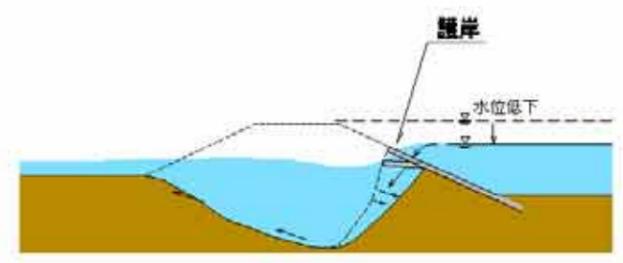
河川水流入 (14:30頃)

高水腹岸の裏まで洗掘が進み倒壊する。

上記の越水による洗掘破壊、浸透にともなう堤体の脆弱性が複合的に発生し、これらの破壊が進行して破堤に至った可能性がある。
