平成 25 年度 第 3 回山里口御門復元考証専門委員会
石垣復元検討資料

平成 26 年 2 月 14 日

福井県総合政策部交通まちづくり課

山里御門関連石垣復元全体フロー（案）

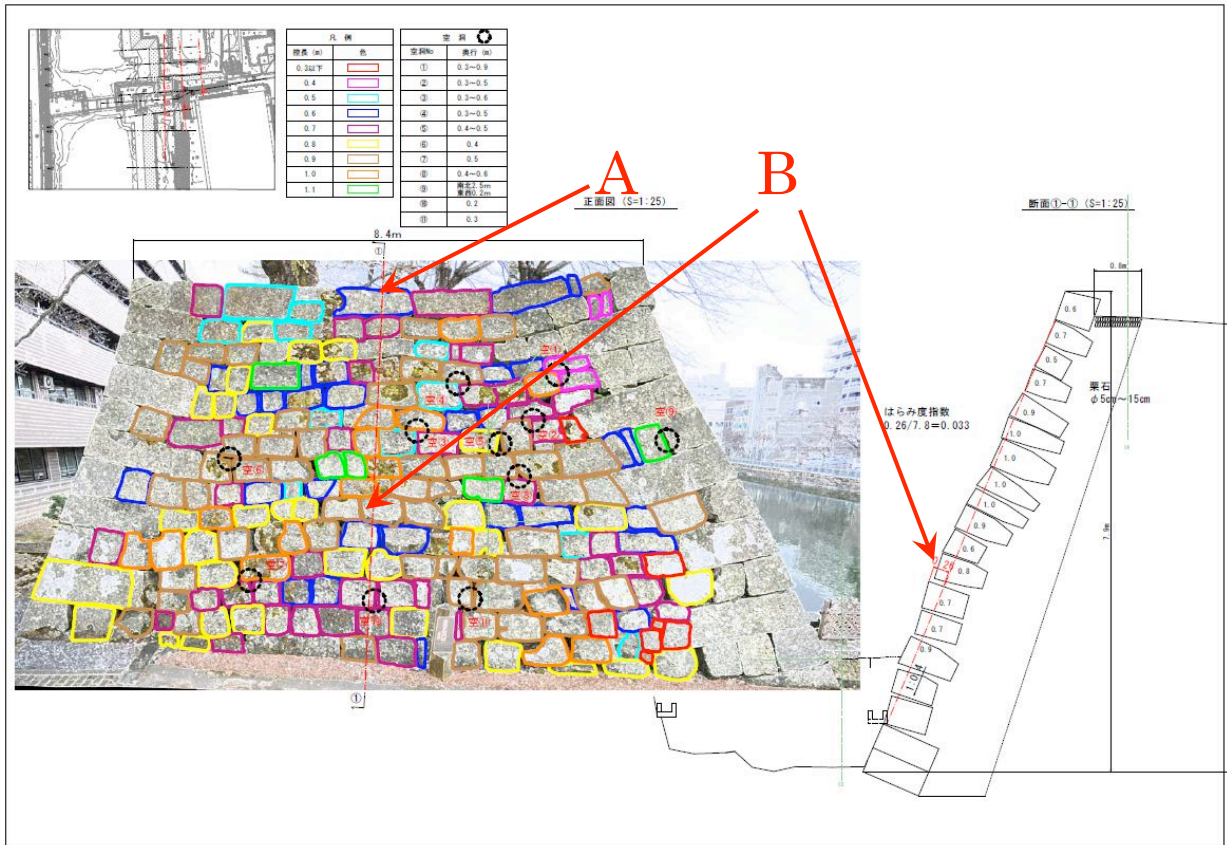
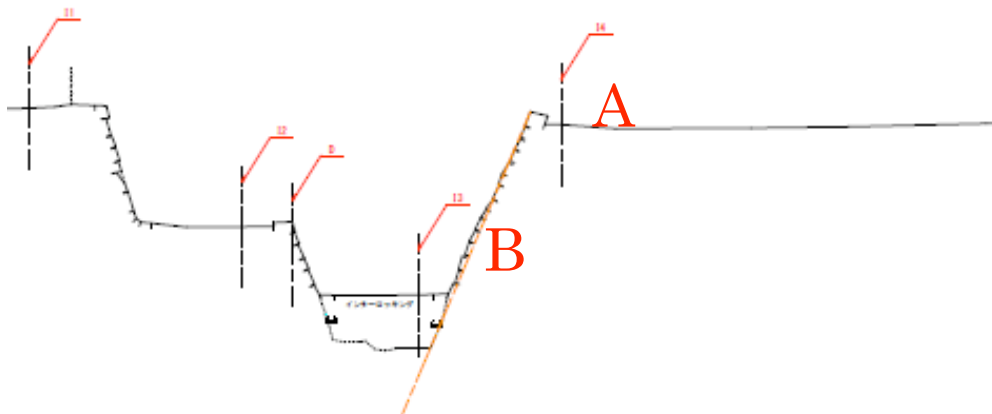
図1 石垣の変状

図1は石垣の変状を示すものである。図1(a)のA点は沈下していること、B点のはらみだしている、(b)のAは沈下、Bははらみだしていることが分かる。この事実から、図1(b)のA、Bの間の地山が緩んでいることが容易に推察でき、AとBの間にすべり面が存在しているものと想定される。

現在の石垣の変形状況

- ①石垣下部のはらみ出し。最大で 26cm 程度のはらみ出し。
- ②石垣上部の地盤の沈下。45~50cm 程度

変状の原因として、地盤の降雨に伴う強度低下や地震等が考えられる。

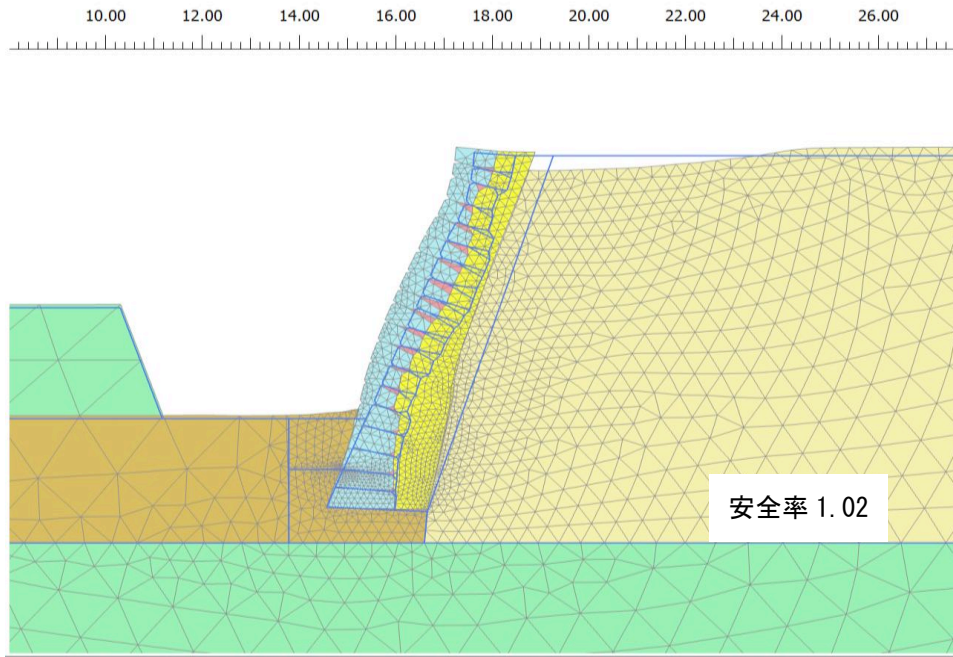
変形図 $|u|$ (縮尺 3.00 倍)

最大値 = 0.2123 m (要素 3310 at 節点 10684)

解析結果から、石垣上部の地盤の沈下は 20cm 程度、石垣表面に沿った変形は石垣表面付近のベクトル図から 16cm 程度の変形を示す。この時の安全率は $FS=1.02$ である。オーダー的に実測に近い値を示す。

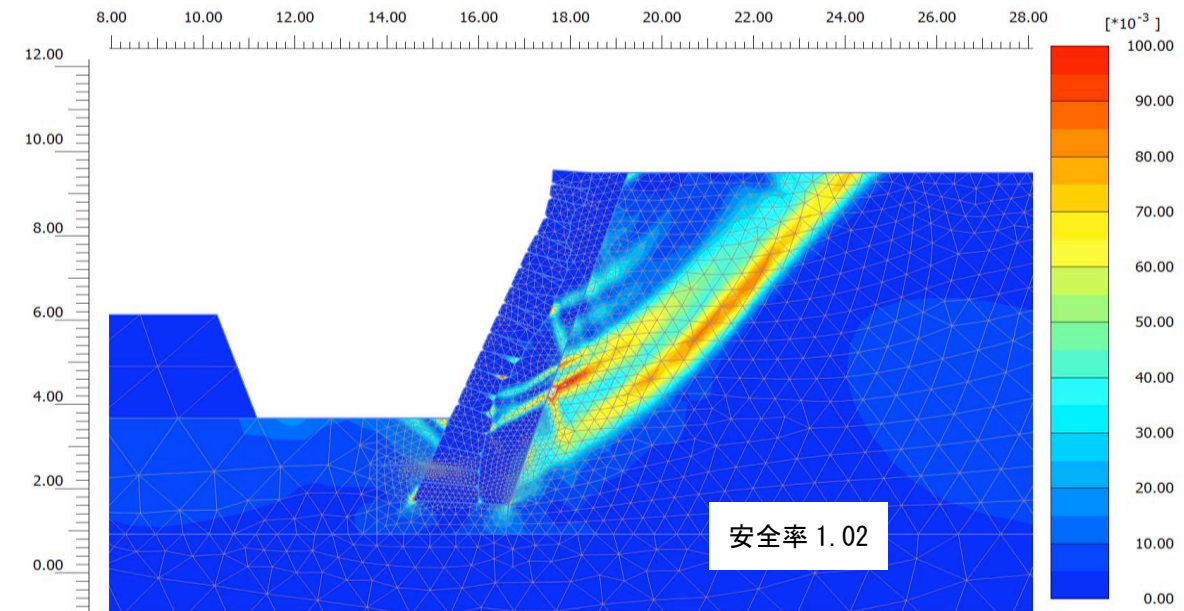
全偏差ひずみ γ_s

最大値 = 0.1723 (要素 3537 at 節点 4722)

塑性点の分布図からは、地山の塑性領域と裏込めおよび石垣の接続部の一部に塑性領域が広がっていることがわかる。

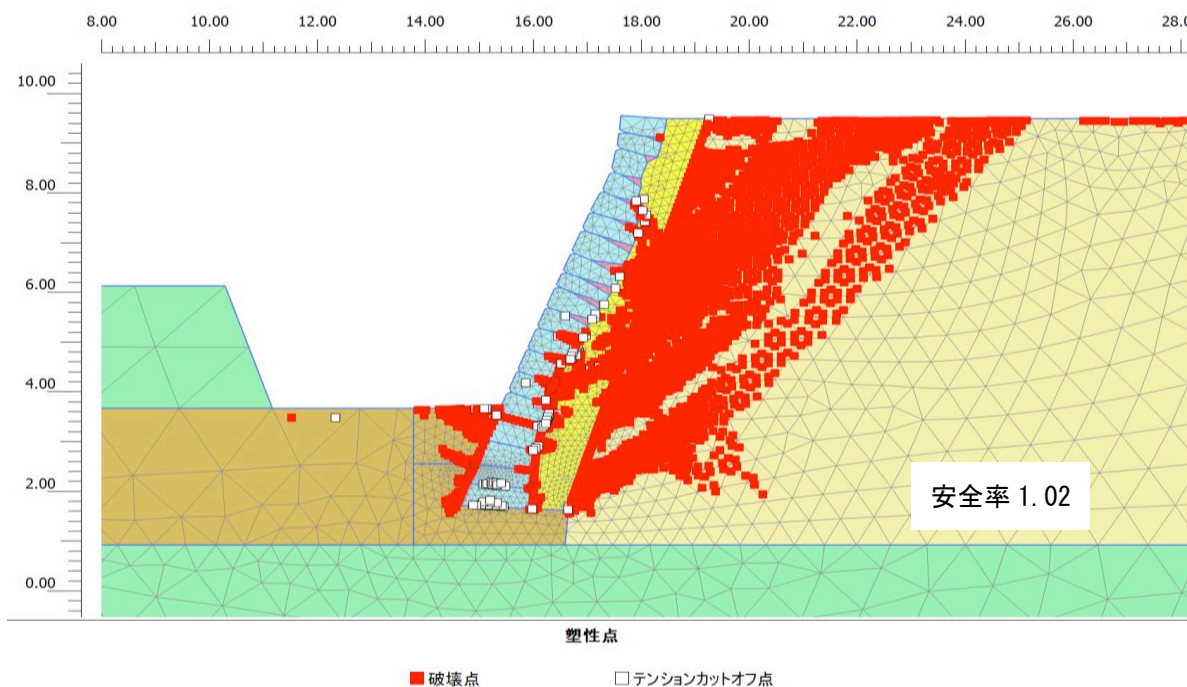
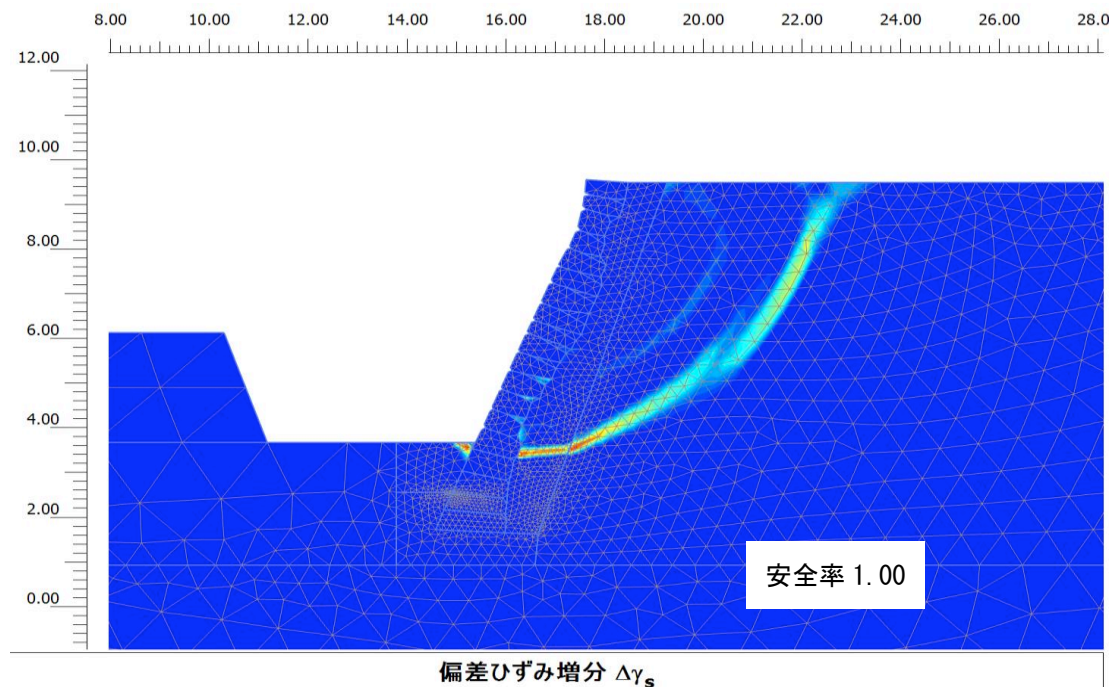
FEM で得られた「安全率が 1.0 となる場合の全偏差ひずみ図

安全率が 1.0 となる場合、すなわち崩壊する時の全偏差ひずみ分布を示す。円弧すべり的な崩壊形態を示している。この崩壊時の推定すべり面形状を DDA 解析に反映する。

最大値 = 0.01515 (要素 1474 at 節点 2567)

(物性値：現状地盤 $\phi = 22^\circ$ $C = 0 \text{KN/m}^2$)

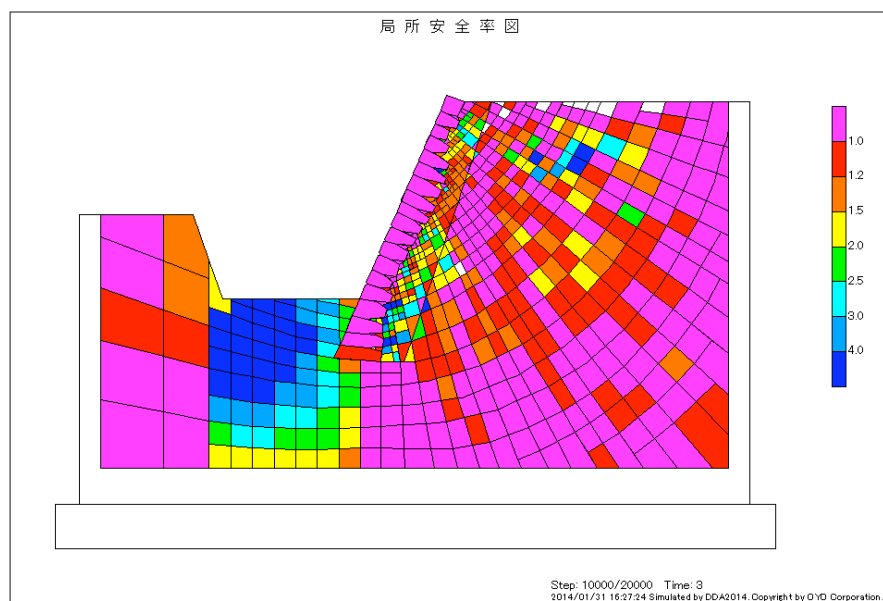
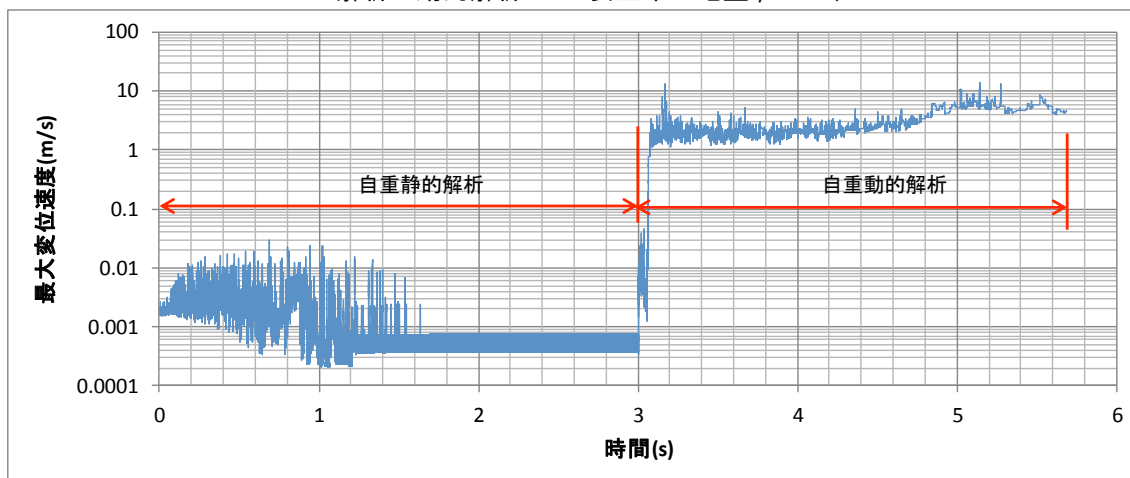
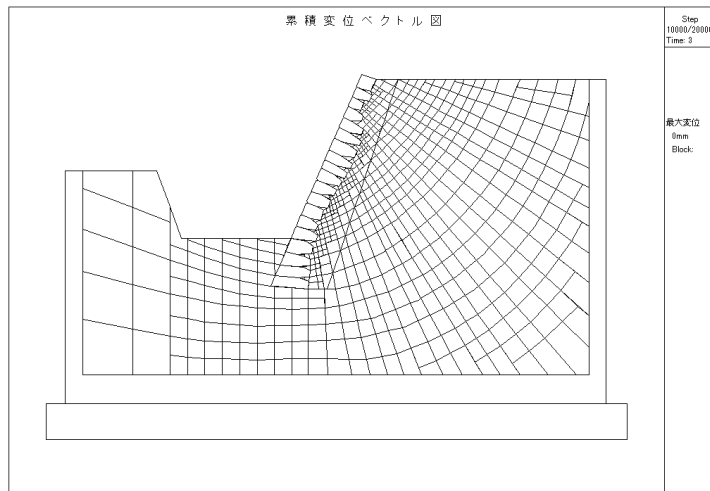
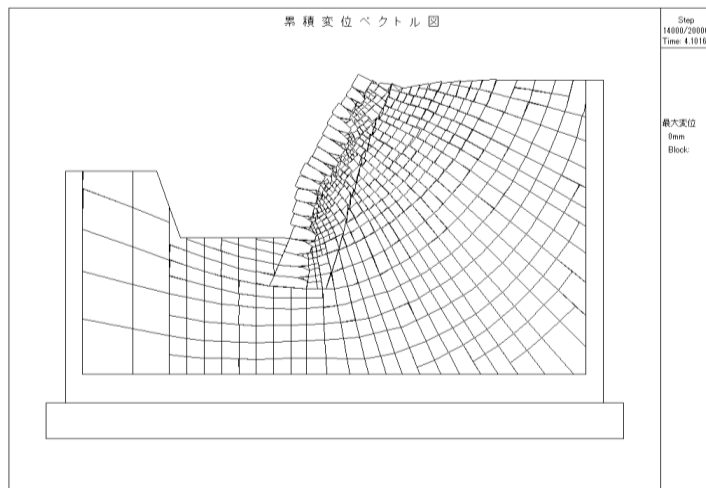
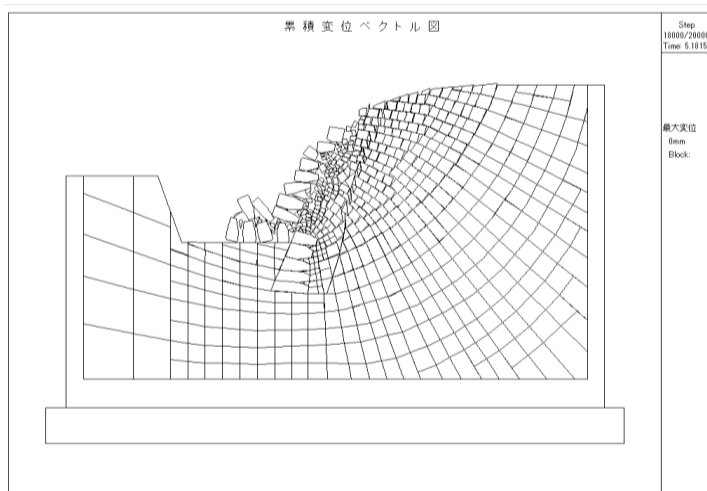
解析 A の変形歴 (地盤 $\phi = 25$ 、 $c = 0$)

石垣を復元し、地震加速度 50~100gal を作用させた。その結果、解析 A の仮定した地盤定数 ($\phi=25^\circ$ $C=0\text{KN/m}^2$) では、自重解析で崩壊したため、現況を再現していない。解析 B の仮定した地盤定数 ($\phi=25^\circ$ $C=10\text{KN/m}^2$) では、自重で安定が確認されたが地震解析では地震加速度 50~100gal (震度 4~5 弱) を作用させた場合、崩壊に至った。

解析 A 動的解析 3.0s 安全率 : 地盤 $\phi=25$ 、 $c=0$

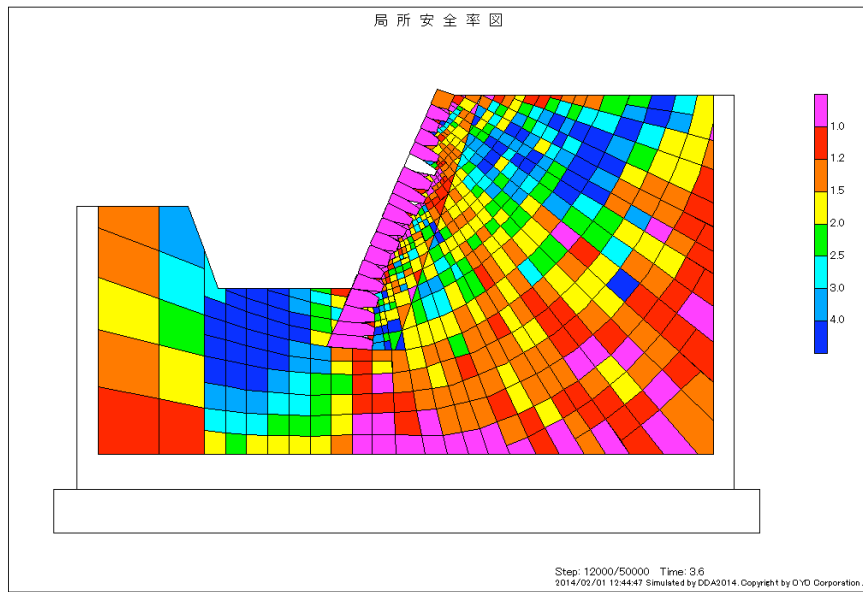
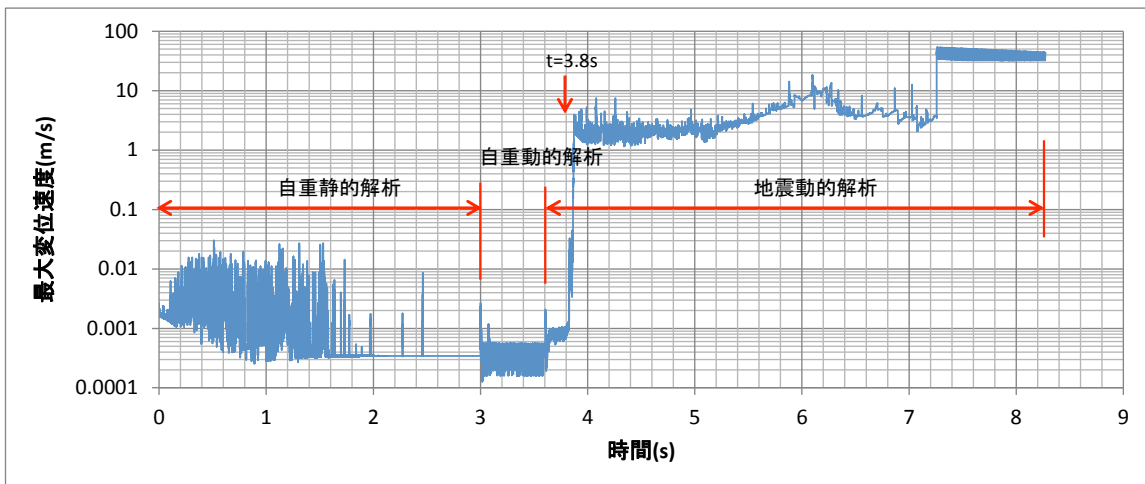
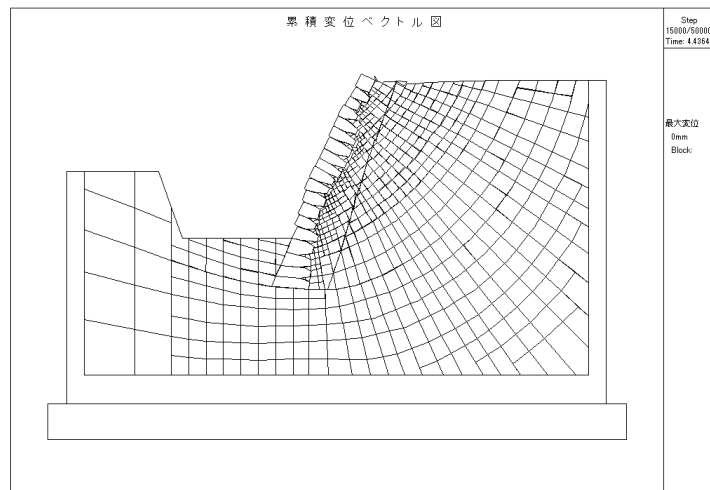
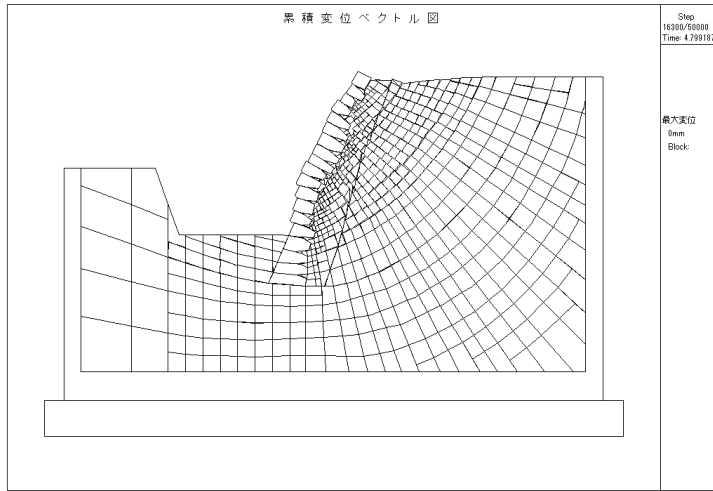
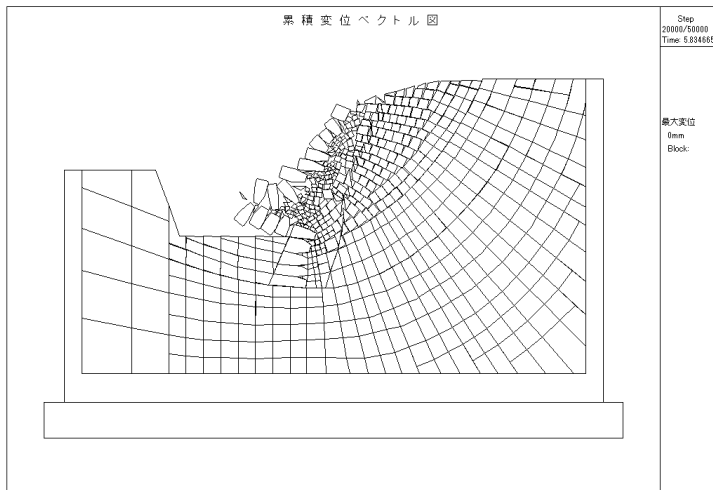
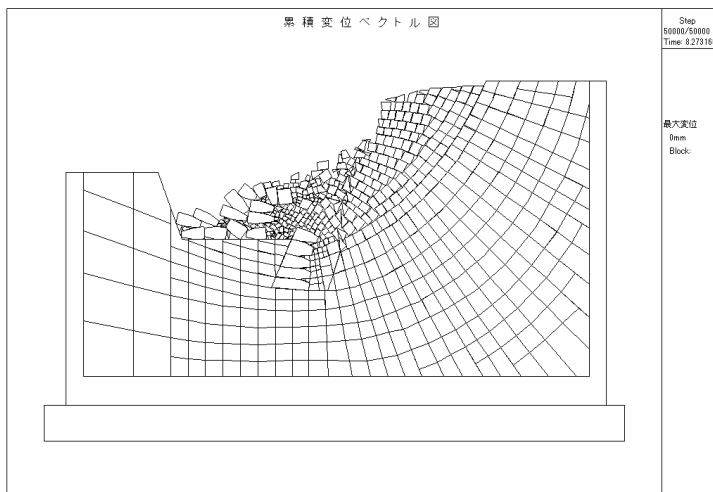
解析 B の変形歴 (地盤 $\phi=25$ 、 $c=10$)

解析 B 動的解析 3.6s 安全率：地盤 $\phi = 25$ 、 $c = 10$

石垣の崩壊形態から見ると、石垣背後の地盤に均等に円弧不連続面を配置していることに対して、石垣の中・下部が最初にはらみだしている (4.8s)。これは、石垣中・下部の滑り破壊に対する抵抗力が低いことを容易に推察できる。

以上を踏まえて、御門の安定を確保する上での目標とする耐震性に対し必要な形状変更、又は補強を併用した復元を提案する。

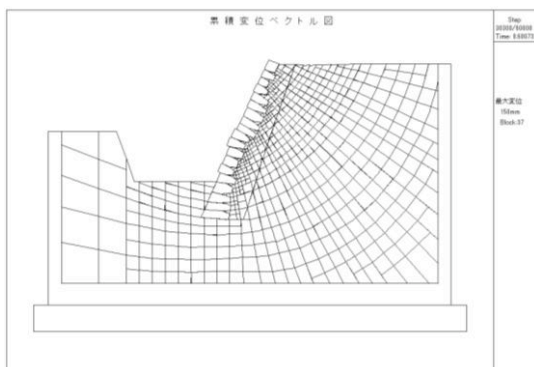
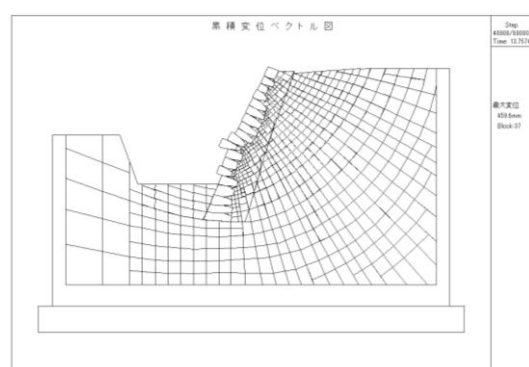
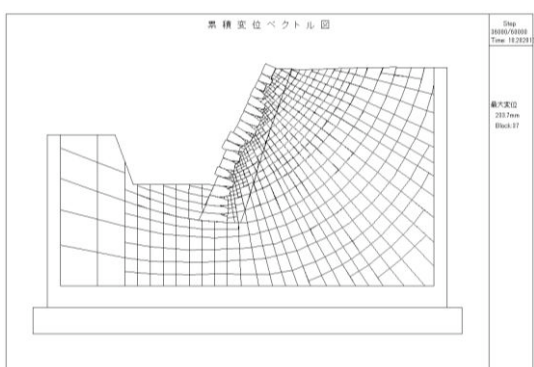
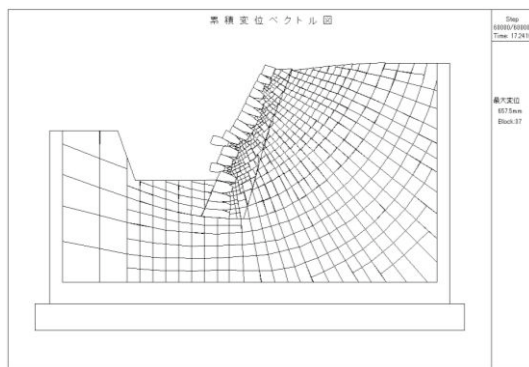
(速度減衰を導入したトライ解析)

対象 : モデル B ($\phi=25^\circ$ $C=10\text{KN/m}^2$ 地震力 50gal : 震度 4)

解析では、完全崩壊ではなく残留変形を計算することが可能となり、現状との一致性が得られるようである。
