## 第 5 回山里口御門復元考証専門委員会

### 石垣修復について

# 1. 石垣解体範囲について

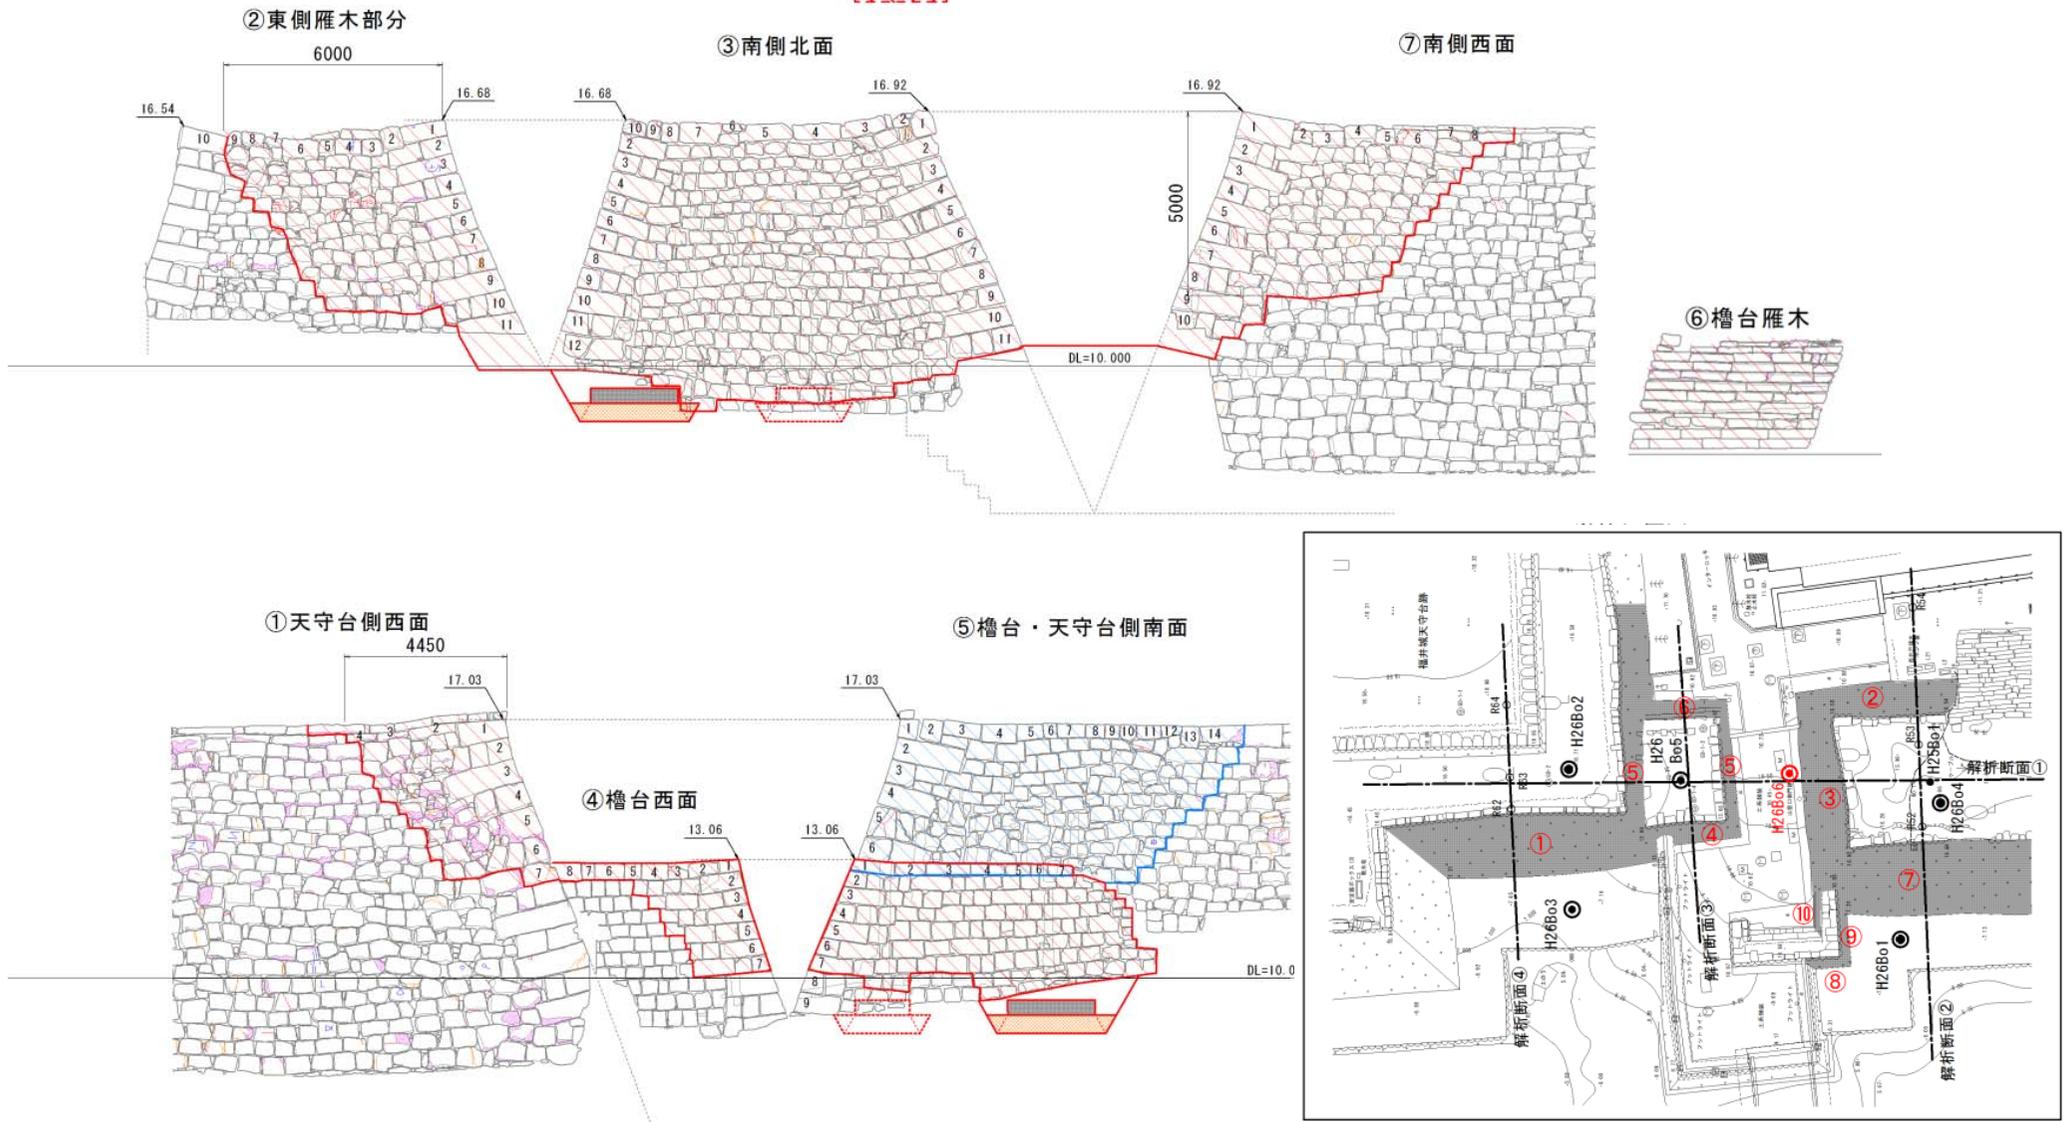
## 石垣解体範囲図（立面図）

石垣解体範囲を示す。解体範囲は山里口御門復元において必要とする最小範囲に留めるものとする。

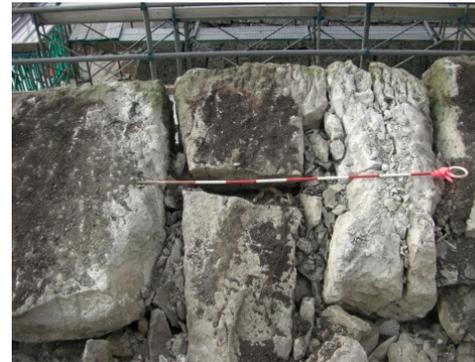
- ①石垣ののり勾配：隅角部（ぐうかくぶ）の勾配を基本として修復する。
- ②石材：旧石材が部分的に破損していても補修し再利用することを原則とする。上位 6 段の解体の状況では新材への交換比率は 10%程度であるが、7 段目では圧裂による破損が多く見られるなどから最終的な交換率は 20～30%が予想される。

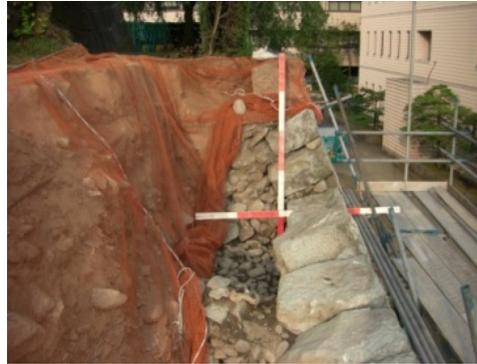
天守台側石垣

裏込め材の厚さは、極端に薄い等の状態でない限り現況厚さ同等で修復することを原則とする。安定解析においては、御門南側石垣では基部で1.2m～上部で0.7mを、天守台側石垣は等厚で1.0mを想定している。現時点での解体状況からは、御門南側石垣で天端より6段目で厚さ1.0m程度で出現しており全体的には想定以上の厚さであろうと思われる。天守台側石垣は想定と同じ1.0mである。

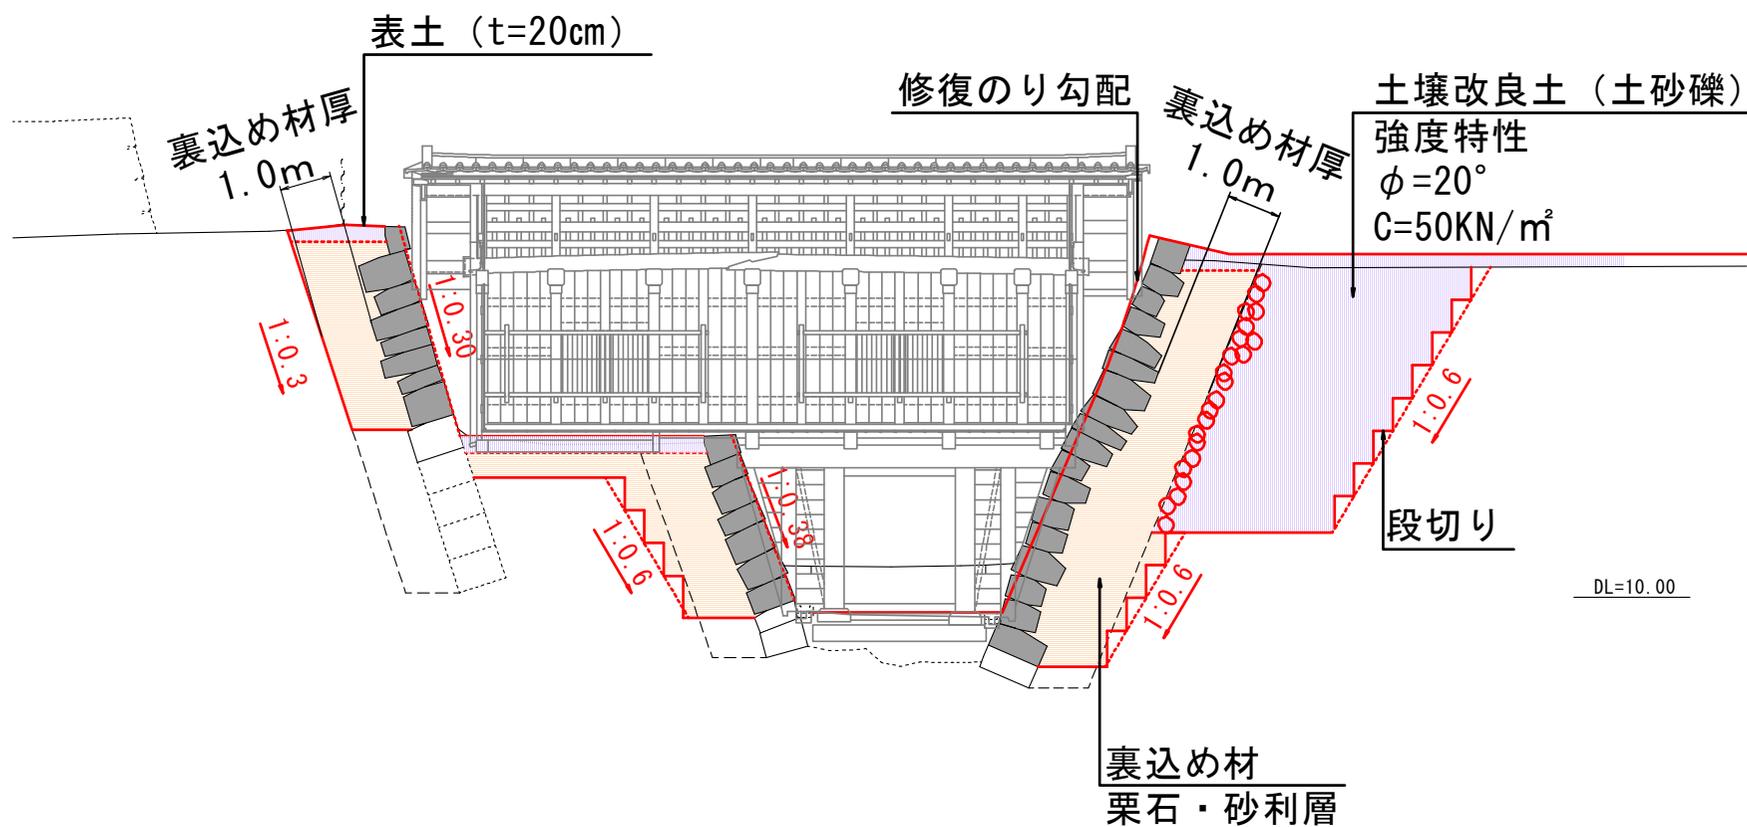
### 石垣修復標準断面図（解析断面①-①）

解析断面①-①における標準修復計画を示す。

- 留意点
- 天守台側の段切りについては、構築時に可能な範囲で行うものとする。
  - 損傷した石材の再利用については上部の築石に使用する（石工技能者の判断が必要）。
  - 土壌改良土は配合試験・力学試験により添加量等を決定する。
  - 再利用する栗石（玉・割栗石）・砂利層の旧石材は洗浄して使用すること。
