福井城跡  
山里口御門地点  
現地説明会資料

平成27年5月9日(土)

福井県

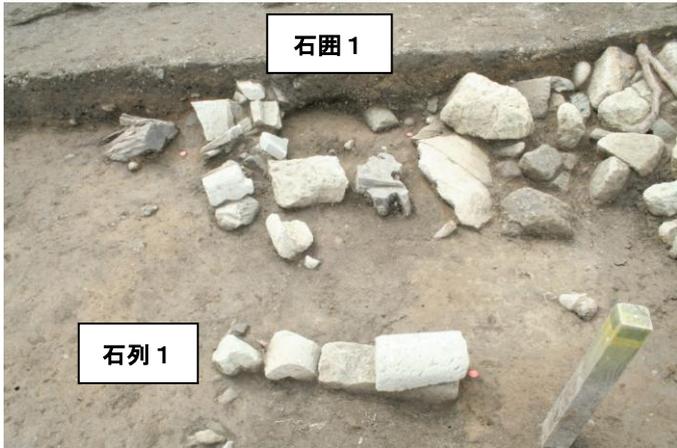
南地区石垣の F・G 面上端の石材には、土塀の柱を据えたホゾ穴が 1.5m 間隔(五尺)で残っています。今回の調査では、このホゾ穴から 2.0m 内寄りの位置で、石材を円形に並べた遺構を一か所検出しました(石囲 1)。土塀が倒れないように設けた控柱を据えた痕跡と考えていますが、他のホゾ穴に対応する位置では見つかりませんでした。また、この遺構の近くで、石材を一行に並べた遺構を一か所検出しました(石列 1)。

第6図 石囲 1・石列 1 (南地区南縁部)

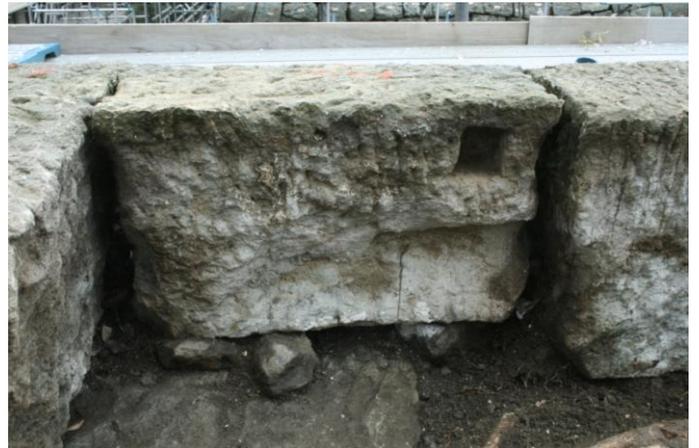
北地区石垣の A 面上端の石材にも、土塀の柱を据えたホゾ穴がありますが、間隔はまちまちです。また、E 面石垣の上端の石材にはホゾ穴が見られません。天守台周辺の石垣は近現代に、上端付近が積み直されており、原状をとどめていません。今回の調査でも、ホゾ穴のある石材が横倒しで積まれているのを確認しています。

第7図 ホゾ穴のある石材  
(横倒しに設置・北地区E面石垣)

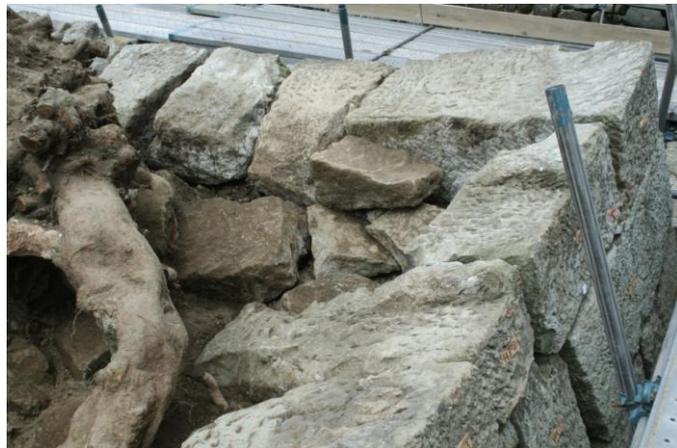
盛土や裏込石の状況から、現在までに解体の進んだ部分の石垣は、まず石垣の石材を据え、その内側に裏込石を詰め、その後に盛土を行うという順に築造されたと考えています。また、特に大型の石材を使用する隅の部分には、裏込石にも大きな石材が使用されていました。さらに、盛土中にブロック状に石材や剥片が入れられている例があり、作業中に不要になった石を埋め込んだものと推定しています。

第8図 石垣隅の大型裏込石 (南地区東北隅)

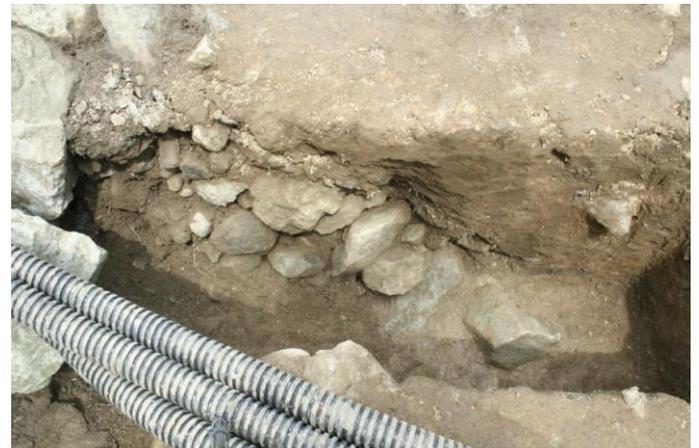
石垣の石材は、ほぼすべてが笏谷石です。裏込石も、南地区では笏谷石の割石が大部分で、上層では笏谷石製瓦等の破片が多数含まれます。一方、北地区では笏谷石の割石も多いのですが、それと同じくらい円礫(河原石)が使われています。

第9図 裏込石の断面 (南地区F面石垣裏込石)

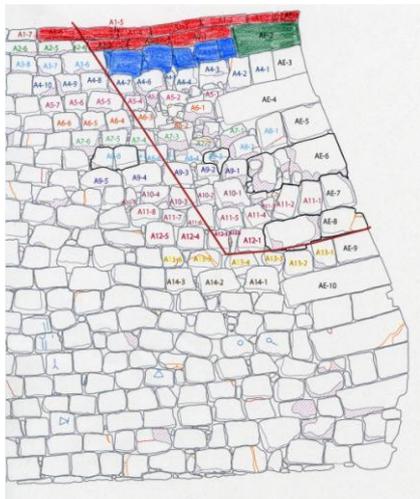
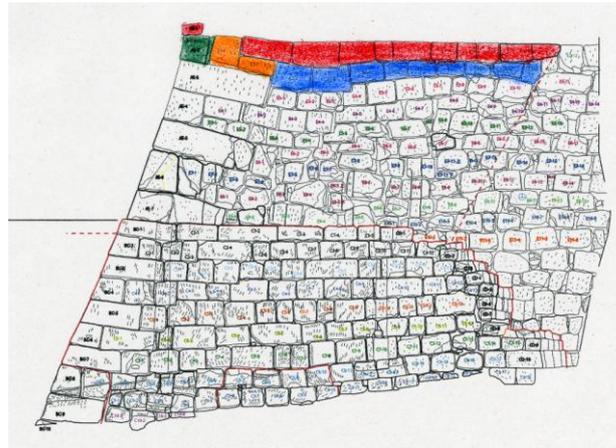
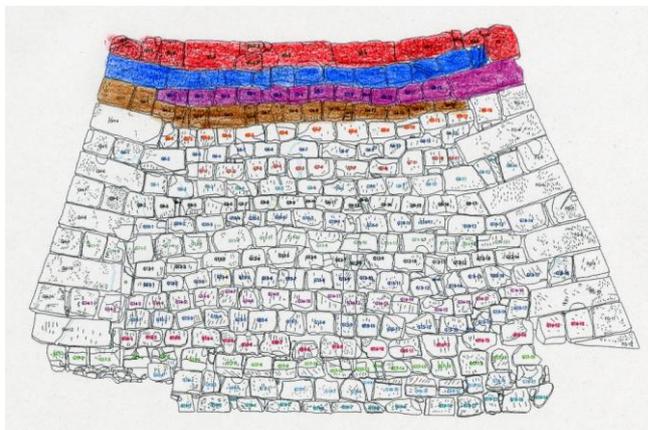
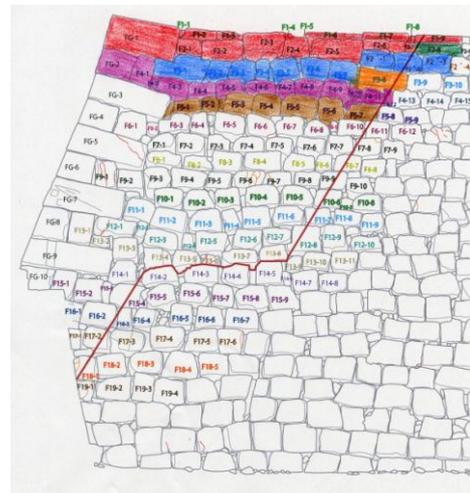
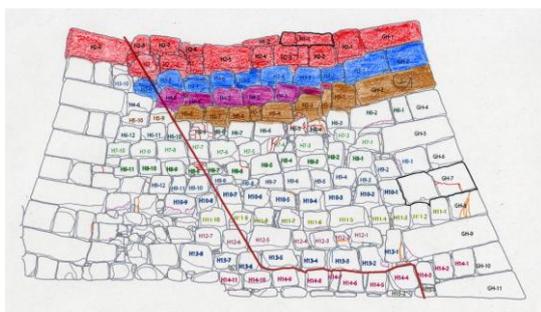
第11図 石垣解体範囲（色塗り部は5月1日までに解体済み。）

福井県では平成 25 年度より山里口御門の復元事業を進めています。それにもない、石材のゆがみや破損が目立つ御門復元地点の石垣解体・積み直しが必要となりました。そこで、石垣の現状を記録にとどめるとともに、近世の石垣の築造工程や修復状況を明らかにするため、石垣の解体と発掘調査を同時に行うことにしました。
