福井城跡
山里口御門地点
現地説明会資料

平成27年7月26日(日)

福井県

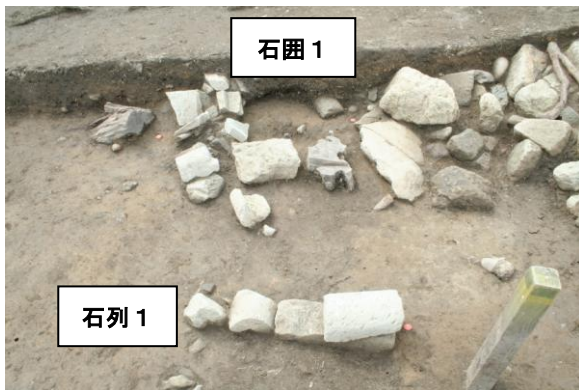
第6図 石囲1・石列1（南地区南縁部）

南地区の石垣 F・G 面上端の石材には、土塀の柱を据えたホゾ穴が 1.5m 間隔（五尺）で残っています（第 8 図）。今回の調査では、このホゾ穴から 2.0m 内寄りの位置で、石材を円形に並べた遺構を一か所検出しました（第 6 図・石囲 1）。土塀が倒れないように設けた控柱を据えた痕跡と考えていますが、他のホゾ穴に対応する位置では見つかりませんでした。また、この遺構の近くで、石材を一列に並べた遺構を一か所検出しました（石列 1）。

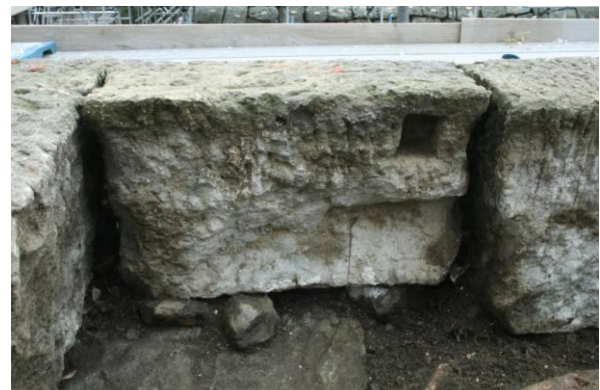
第7図 ホゾ穴のある石材
（横倒しに設置・北地区E面石垣）

北地区の石垣 A 面上端の石材にも、土塀の柱を据えたホゾ穴がありますが、間隔はまちまちです。また、石垣 E 面上端の石材にはホゾ穴が見られません。天守台周辺の石垣は近現代に、上端付近が積み直されており、原状をとどめていません。今回の調査でも、ホゾ穴のある石材が横倒しで積まれているのを確認しています（第 7 図）。

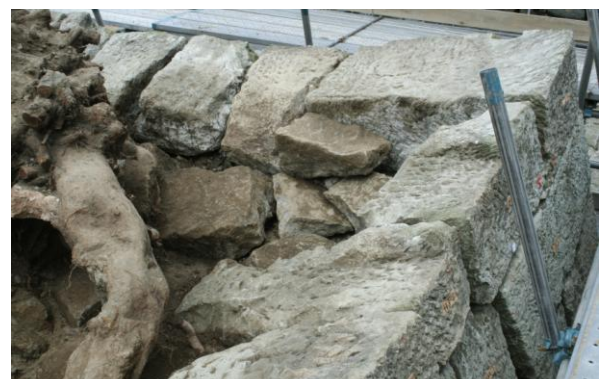
第9図 大型の裏込石（南地区石垣東北隅）

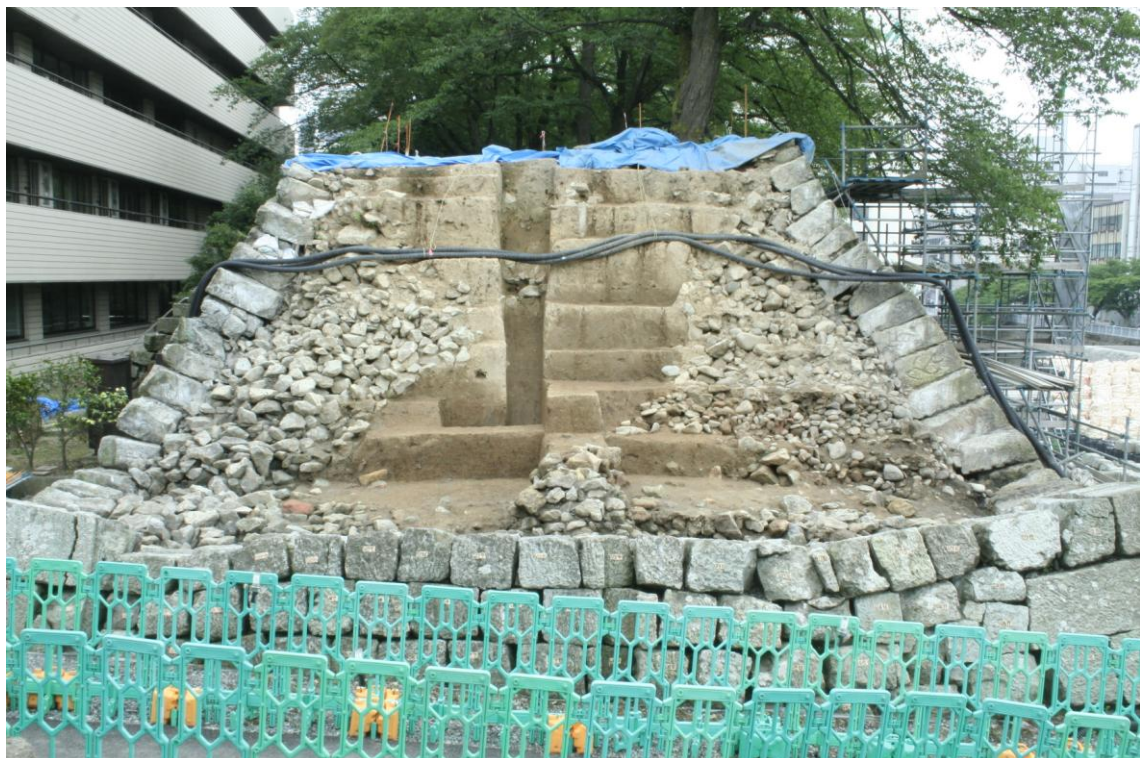
第10図 南地区の東西方向の土層断面

南地区の石垣F面の裏込石は河原石で、石垣G・H面の裏込石は山石です（第10図）。河原石は足羽川などで採取されたもので、山石は石垣と同じ笏谷石で、足羽山の採掘現場で出たクズ石を利用したものと考えています。南地区では、上から10段目以下では、裏込内に近世の遺物が含まれていないため、ここから下は積み直されていないと想定していますが、今後の解体調査の中で確証を得たいと考えています。

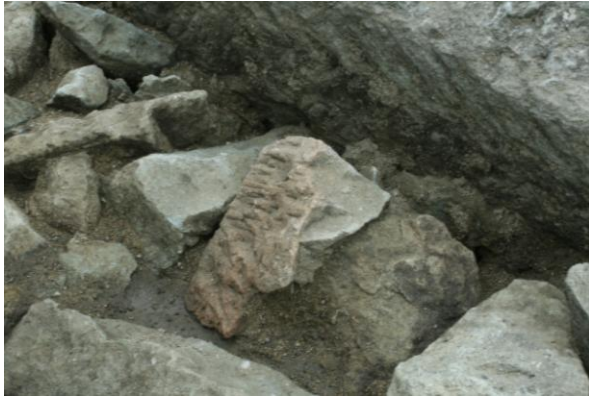
第11図 熱を受けた石材（櫓台）

今回の解体調査範囲内では、門の二階部分を載せる櫓台（やぐらだい）の石垣B面・C面が、他の石垣より新しい特徴を持っていました。石垣石材の表面に見える部分（小口面）が、きれいな方形に加工され、となり合う石材との間にすきまがありませんでした。裏込石には火を受けて褐色に変色した石材が含まれており、この櫓台の石垣が大火後に積み直されたことを示しています（第11図）。なお、櫓台のD面は門の二階部分に登るための雁木（がんぎ）と呼ばれる石段で、ホゾ穴のある石材が不規則に並び、裏込土に近代の遺物が多く含まれることから、近代に積み直されたと考えています。

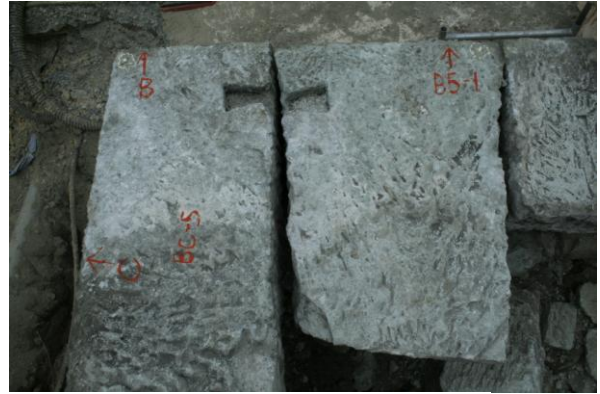
第12図 石材をつなぐ加工（櫓台）

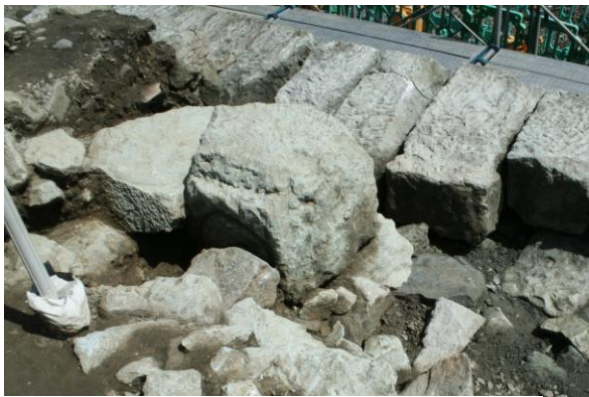
第13図 大型の裏込石
（櫓台・積み直し前の礎石？）

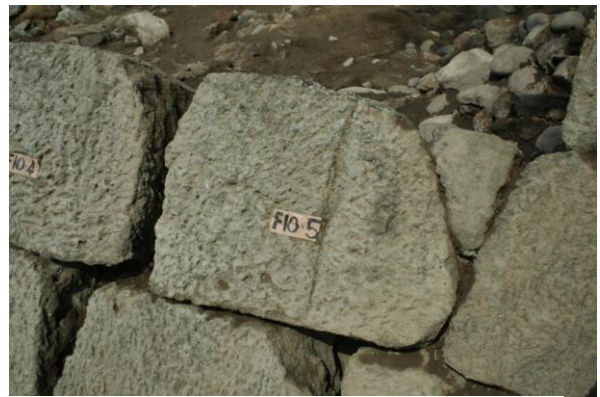
第14図 石垣の線刻（南地区F面石垣）

今回の調査によって、石垣表面に何らかの目的で線刻を付けていることがわかりました（第14図）。石垣の下から上まで、とびとびに一直線上に線刻が残っていました。線刻の間隔は不均一で、櫓台や南地区の石垣G面には、線刻がありませんでした。大坂城では、刻印との対応から、担当した大名の工区の境界を示すものとされています。福井城では、どのような目的で線刻が付けられたのか、今後検討していきたいと思います。
