重要文化財

中村家住宅

主屋ほか11棟

保存修理工事

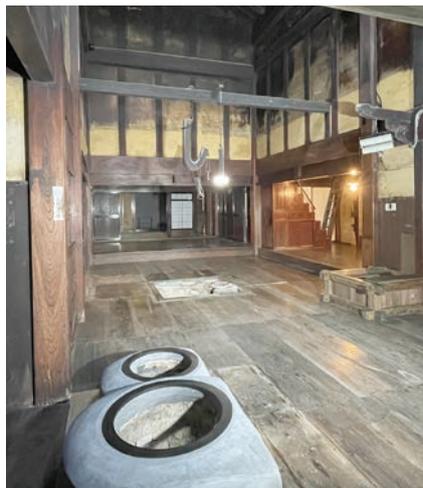
主屋竣工状況 ガイドコロ

主屋及び新座敷の屋根は葺き乱れが見られ、海水の塩害によって重なり部分の傷みが大きかったので、下地の「土居葺」をやり直して葺き直しました。

瓦の種類は主屋は越前瓦、新座敷はいぶし瓦(若狭瓦)が使われていたので、補足した瓦には現在手に入る同種の瓦を用いました。

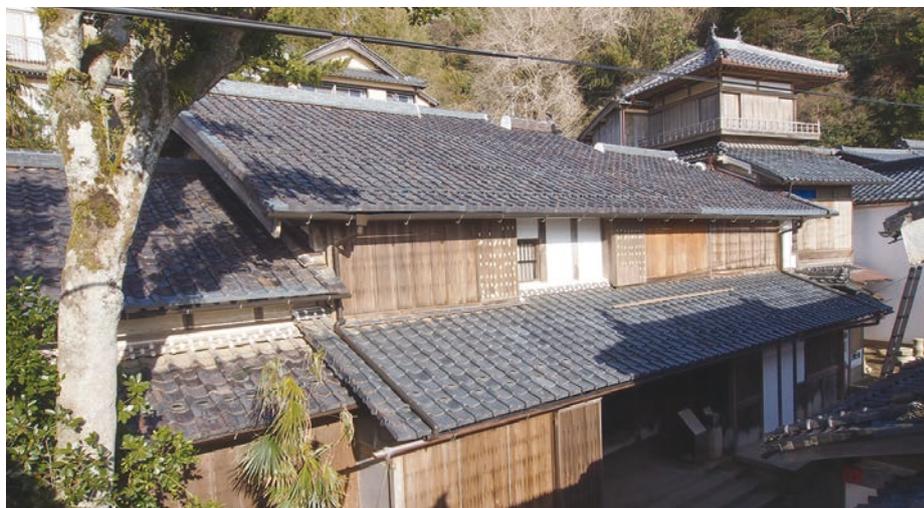
再利用できる古い瓦は正面側に用いました

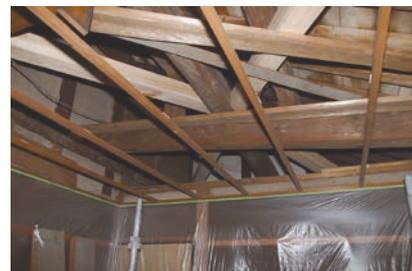
主屋・新座敷接続部の小屋部分

主屋・新座敷は耐震診断を行った結果、主屋は一部、新座敷は南北方向の耐震性能が不足することが分かりました。

主屋の一部に耐震壁を追加し、新座敷は主屋と一体化をはかって耐震性能を確保する補強工事を実施しました。

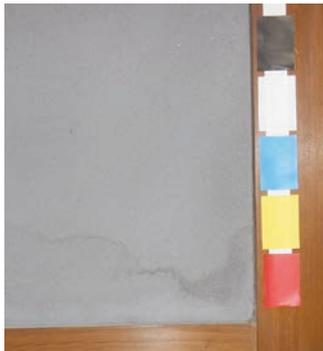
本座敷や仏間の鴨居から上には青味がかかった鼠色の土壁が見られました。休足の間・隠居間そして新座敷の一階と三階(望楼)は黄土を塗っていましたが、長年の間に黒味がかかった「さび」が出て風情ある壁になっていました。

鼠色の壁
本座敷小壁

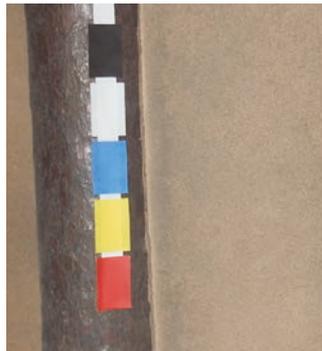
「さび」が出た黄土壁
隠居間

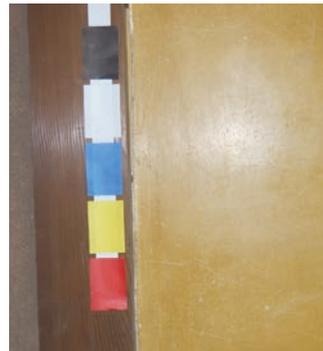
内部では主屋縁側や中廊下部分に黄色で艶のある壁が見られ、これは白漆喰塗の上に黄ノロ掛けをしています。ノロ掛けは、一見ペンキ塗りに見間違えるほど層が薄く高い左官技術で施工されていました。

白漆喰塗黄ノロ掛け
中廊下南端

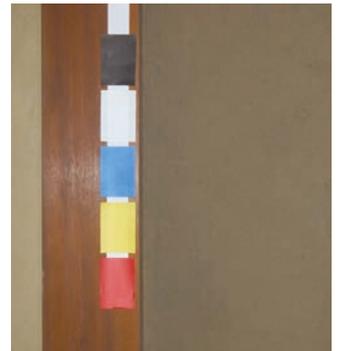
黒色の壁
新座敷二階

きわめて珍しい土壁が新座敷に見られました。二階八畳2室の壁は黄土に大量の墨を混ぜていて、当初は完全な黒色の壁であったことが判明しました。紫外線などの影響を受けて日当たりのよい場所ほど薄く変色して茶色っぽくなっていました。

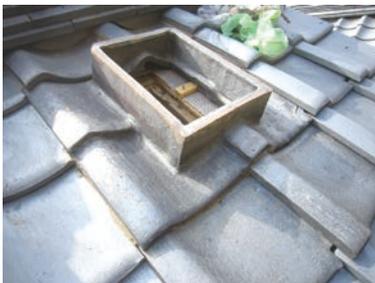
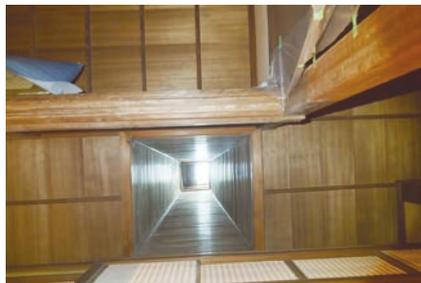
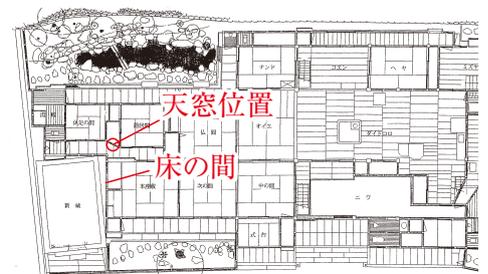
～天窓について～

中村家主屋では本座敷と隠居間の間に休足の間に通じる中廊下を設けるとい、江戸時代以来の伝統的な民家では例のない間取りを採用しています。そのうえで本座敷の床の間を通例の縁側の方でなく、東の中廊下側に作っています。床の間付近が暗くなるので、中廊下の上部に採光用の天窓を設けていました。今回ふさがれていた天窓を復活させました。
