国道365号栃ノ木峠道路における現道の課題

国道365号栃ノ木峠道路における技術的課題

委員会資料(概要)

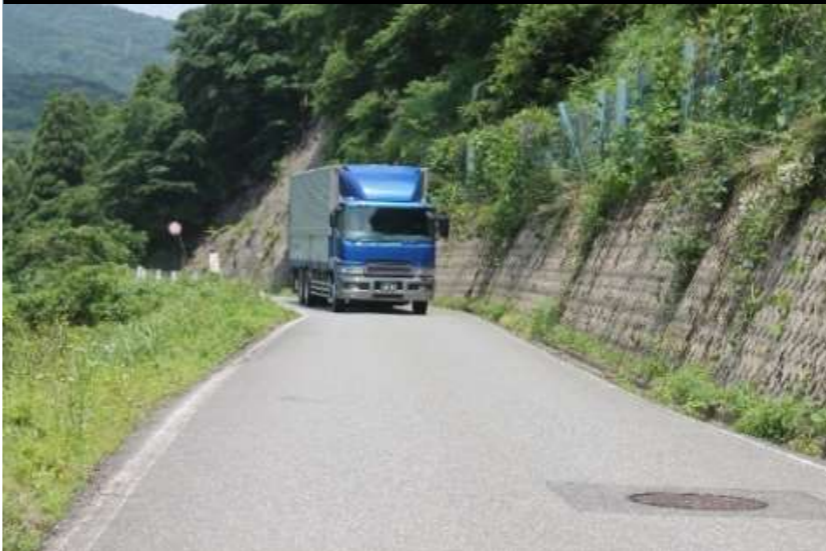
【写真①】道幅が狭くすれ違い困難な区間

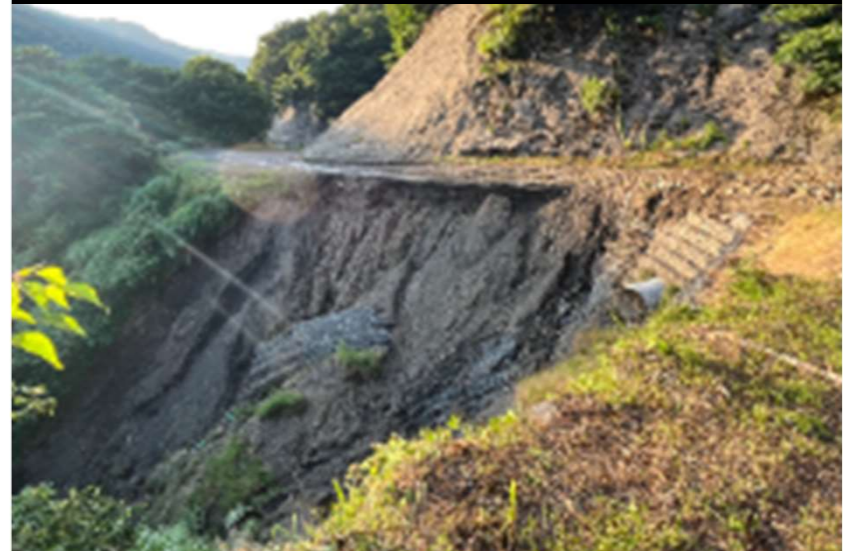
【写真②】R4. 8月大雨による被災状況

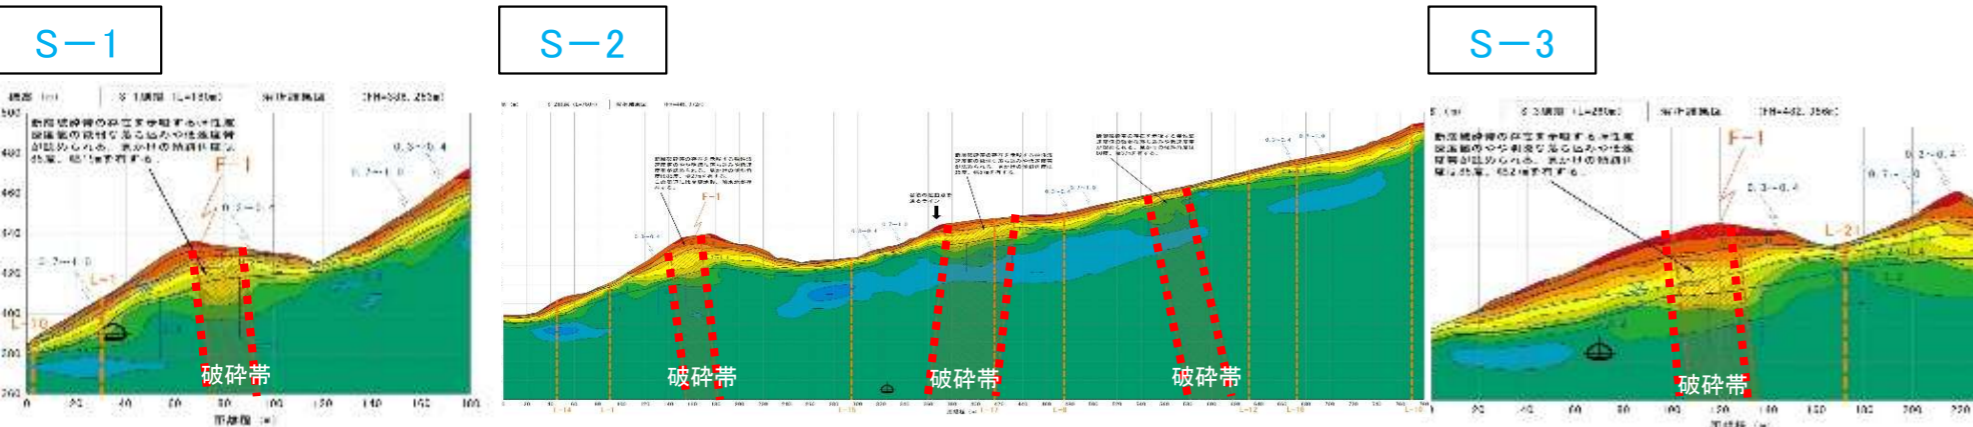
弾性波探査結果

- ・柳ヶ瀬断層と鉢伏山断層に囲まれる範囲は、どこに断層破碎帯があってもおかしくない程、脆弱で複雑な地質構造
- ・弾性波探査のS-2、S-3側線で確認された脆弱な範囲は、鉢伏山断層の延長線上に位置
- ・ボーリング調査では、全体的に亀裂が多く、破碎されたコアや高い地下水位を確認

- ・想定される断層は、計画ルートと両坑口付近で交差
- ・弾性波探査により3つの側線で脆弱な範囲を確認し、直線状の断層の可能性
- ・両坑口付近のボーリング調査の結果、亀裂が多く、岩盤が破碎された脆弱な地質を確認

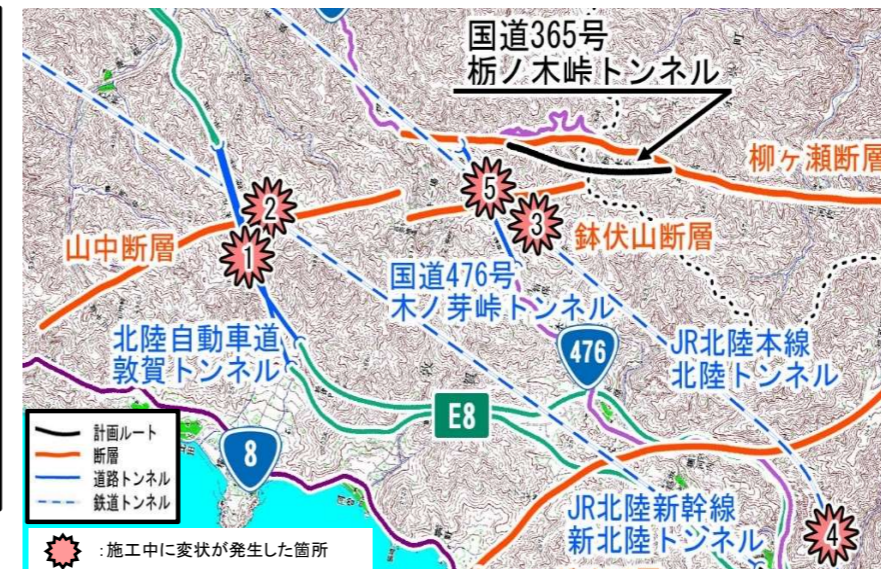
2 【北陸新幹線 新北陸トンネル】2022年竣工

- <発生事象>
- ・異常出水5.0m³/min
 - ・掘削面の崩壊
 - ・掘削作業停止3週間
 - ・排水対策4か月

- <対策工>
- ・調査: 前方探査
 - ・水対策: 水抜きボーリング
 - ・補助工法: 長尺鋼管先受け工、長尺鏡ボルト
