トラクターの事故事例と対策 (1/2)

参考：農作業安全「リスクカルテ」

トラクターの事故事例と対策 (2/2)

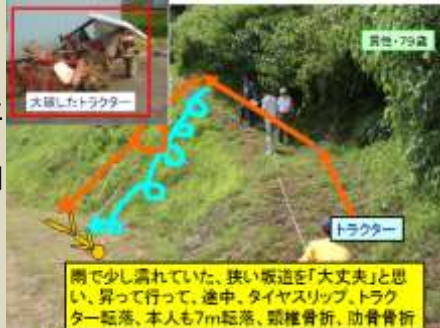
狭い道、坂道、雨(重傷)
降雨後の狭い坂道を上る途中、スリップして転落しそうになったのでエンジンを止め、ロータリーに足をかけて崖側に退避しようとしたが、トラクターもろとも7m下に転落し、頸椎と肋骨を骨折。(平成24年5月17時頃、男性・79歳)

《なぜ》狭く急な坂道は、劣化によって路肩が崩れていたり、草が生い茂って路肩が見えなかったり、雨でスリップしやすくなります。

- ✓ 通る坂道は、勾配が緩く、天候が悪くても、スリップすることなく安全に上下できる。

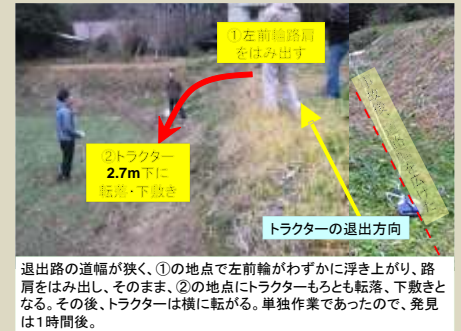
畑の耕うんを終えて狭い傾斜のある道を退出中、左側前輪が路肩を踏み外し、2.7m下の畑にトラクターごと転落。骨盤粉碎骨折、内腸臍動脈断裂、入院3カ月。(平成22年4月11時頃、男性・54歳)

退出路の道幅が狭く、①の地点で左前輪がわずかに浮き上がり、路肩をはみ出し、そのまま、②の地点にトラクターもろとも転落、下敷きとなる。その後、トラクターは横に転がる。単独作業であったので、発見は1時間後。

《なぜ》狭い農地を有効に利用するため、ほ場の進入・退出路は狭く、傾斜もきつくなりがちです。また、草が繁茂すると路肩がわかりにくく、さらに危険な状態になります。

- ✓ ほ場の進入・退出路がしっかりしている。

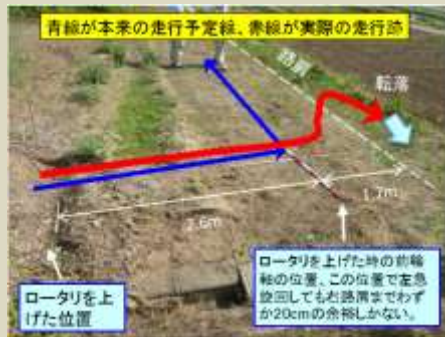
安全装置、狭い通路(死亡)
安全フレーム無し的小型乗用トラクターで畑の耕うんを終え、幅2.7mの通路に出て左旋回したところ、進行方向右側の路肩から2.9m(斜度60度)の崖下に転落転倒。トラクターの下敷きとなり、死亡。(平成26年6月19時頃、男性・85歳)

《なぜ》大型のトラクターが多くなり、以前にも増して狭い道路等の走行は危険です。フレーム等の安全装置の装着は必須です。

- ✓ 車両に対して十分な道幅があり、路肩も視認(路肩ポール等を含む)できる。

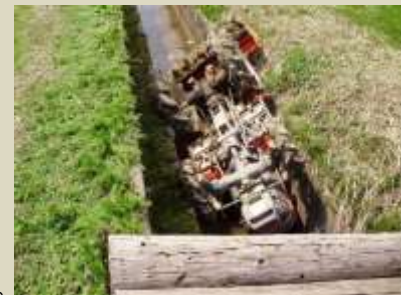
安全キャブ・フレームが付いていないトラクターで、3.3m幅の農道を片手運転で走行中、操作を誤り、左側の用水路(幅145cm、深さ158cm)に転落。骨盤骨折、右大腿部にヒビ、右手中指挫傷。(平成25年4月10時半頃、男性・57歳)

《なぜ》乗用トラクターは重心が高く、転倒しやすい機械です。大型化が進んでいるため、狭い農道や急な坂道での転倒の危険性は増しています。

- ✓ 安全キャブやフレーム付きのトラクターを使用している。

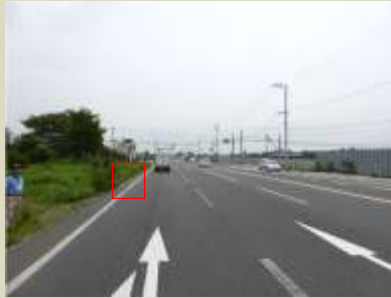
公道、日没後、交通量(死亡)
肥料散布機で施肥作業終了後、
国道を走行中、後方から乗用
車に追突され、はじき飛ばされ
側溝に転倒し、下敷きとなり死
亡。
(平成26年4月 18時50分頃、日
没30分後、男性・70歳)

《なぜ》日没後や日の出前は、道路走行時の視認性が悪くなり、
低速で走っているトラクターに自動車の運転手が気付くのが遅れ、
事故につながる可能性が高くなります。

- ✓ トラクターの作業機に邪魔されない位置や、作業機に反射板が付いている。(低速車マーク)

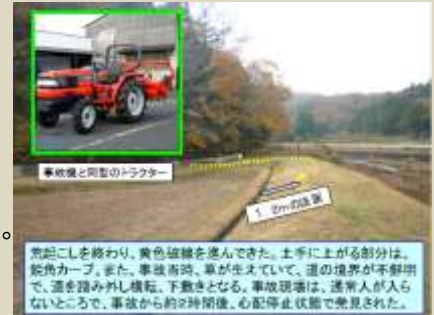
水田の荒耕しの帰り、走行中
農道から約1.2m下のほ場へ
転落。発見は約2時間後、心
肺停止状態、その後死亡確認。
(平成25年3月 12時頃、男性・
74歳)

荒耕しを終わり、黄色線標を運んできた。土手の上る部分は、
鋭角カーブ。また、事故当時、草が生えていて、道の境界が不明
で、道を踏み外し転落。下敷きとなる。事故現場は、通行人が入ら
ないところで、事故から約2時間後、心肺停止状態で発見された。

《なぜ》一般道は、鋭角カーブを極力なくし、また危険と思われる
場所には注意警告や一時停止の標識が設置されていますが、農
道や私道では、そのような配慮はされていません。

- ✓ カーブでの減速、一旦停止をしている。
- ✓ 移動道路やほ場の危険性を確認している。
