美浜発電所2号機の第20回定期検査開始について

美浜発電所2号機（加圧水型軽水炉；定格出力50.0万kW）は、平成14年6月3日から約2カ月の予定で第20回定期検査を実施する。
定期検査を実施する主な設備は次のとおりである。

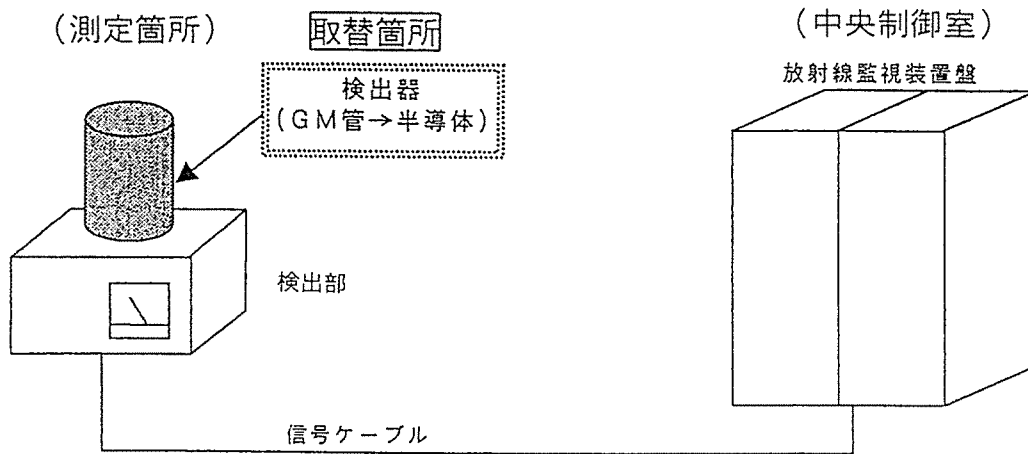
図-1 放射線管理用計測装置検出器取替工事概要図

保守性向上の観点より、エリアモニタ検出器全数およびプロセスモニタ検出器の一部を、GM管検出器から部品調達が容易で、現検出器と同等の性能を有する半導体検出器に取り替える。

エリアモニタ検出器（全6個中6個*¹）およびプロセスモニタ検出器（全17個中1個*²）を、GM管式から半導体式に取り替える。

取 替 前	取 替 後
<p>GM管式</p> <p>(検出原理)</p> <p>GM管には電離ガス(ネオンガス)が封入されており、中心電極に高電圧を印加している。</p> <p>放射線がGM管に入射されると、放射線のエネルギーによりガスが電離し、電子と正イオンに分離され、電流が流れることによって、電気信号(パルス信号)となり外部(放射線監視盤)へ信号を発信する。</p> <p>(測定範囲) : $1 \sim 10^5 \mu\text{Sv/h}$</p>	<p>半導体式</p> <p>(検出原理)</p> <p>半導体検出器は、ダイオード(半導体)に逆電圧を印加したものと同様である。</p> <p>放射線が半導体に入射されると、放射線のエネルギーにて半導体内の電子が飛びだし(電離する)、電流が流れることによって、電気信号(パルス信号)となり外部(放射線監視盤)へ信号を発信する。</p> <p>(測定範囲) : $1 \sim 10^5 \mu\text{Sv/h}$</p>

保守性向上の観点より、エリアモニタ検出器およびプロセスモニタ検出器を、GM管検出器から、部品調達が容易で現検出器と同等の性能を有する半導体検出器に取り替える。

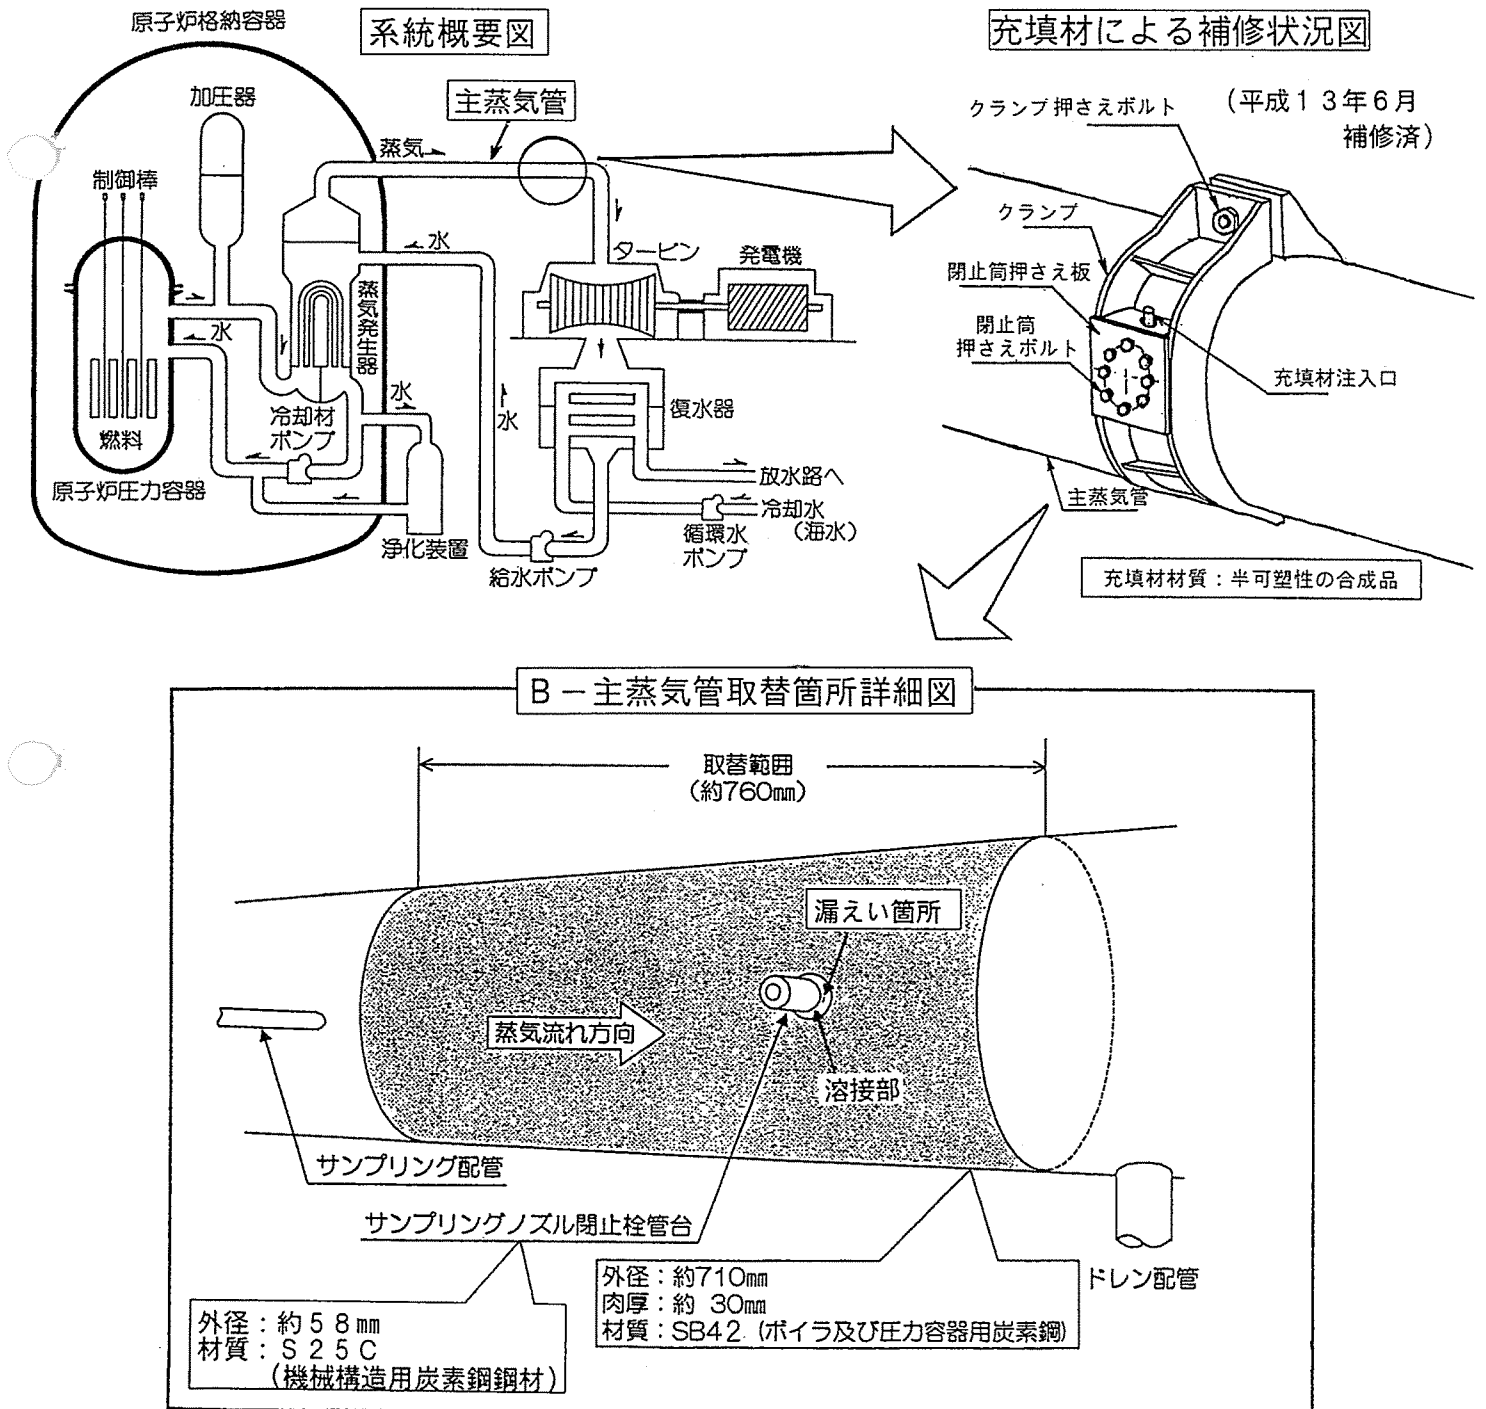
図 - 2 主蒸気管 一部取替工事

平成13年6月11日、B-主蒸気管の閉止栓管台付け根部から蒸気漏れが確認され、6月14日、漏えい箇所についてクランプによる補修を実施した。
(平成13年7月3日公表済み)

B-主蒸気管サンプルノズル閉止栓管台付け根部からの蒸気漏えい事象（平成13年6月発生）の原因調査のため、漏えいが発生した管台を含む主蒸気管の一部を同寸法・同材質で管台のない新しい配管に取り替える。

今定期検査では、蒸気漏れが確認された閉止栓管台付け根部を含む主蒸気管を切断し、閉止栓管台のない新しい配管に取り替える。蒸気漏れの原因については詳細調査を行う。
