# 敦賀市民間最終処分場の抜本対策事業の内容と評価について

## 1 抜本対策事業の概要

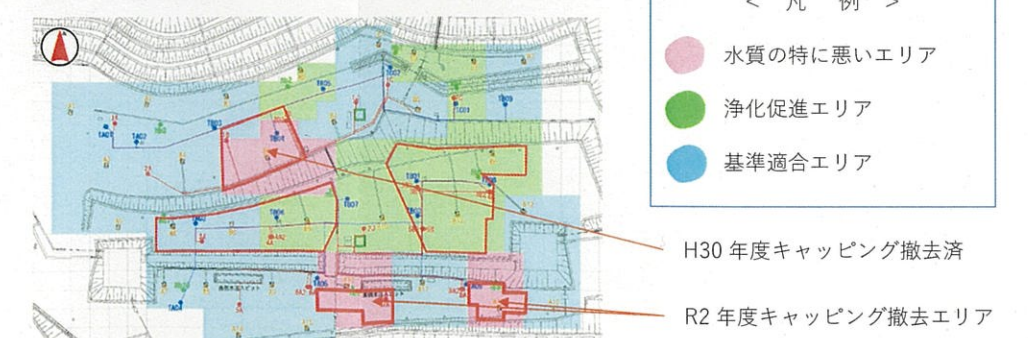
[図7] 追加措置

・水質の特に悪い3エリアのうち、令和2年度中に2エリアのキャッピングを撤去する [図7]

・これまでの対策により、埋立地全体としておおむね順調に浄化は進んでいるが、保有水(等量混合)の水質が基準値付近で変動しており、再び基準を超える懸念がある  
・このことから、特措法期限に向けて、水質の特に悪いエリアへの水注入増加による追加措置を行い、効果を確認しながら今後の対策について検討する
