**平成21年度第2回
敦賀市民間最終処分場環境保全対策協議会**

— 抜本対策工事の進捗状況について —

平成22年3月20日

福井県・敦賀市

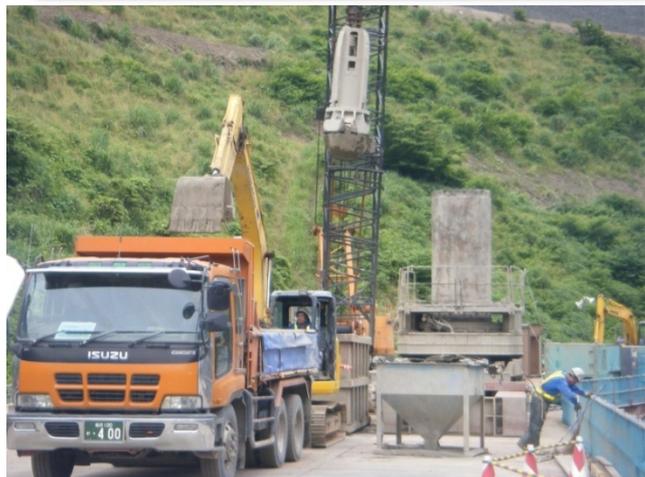
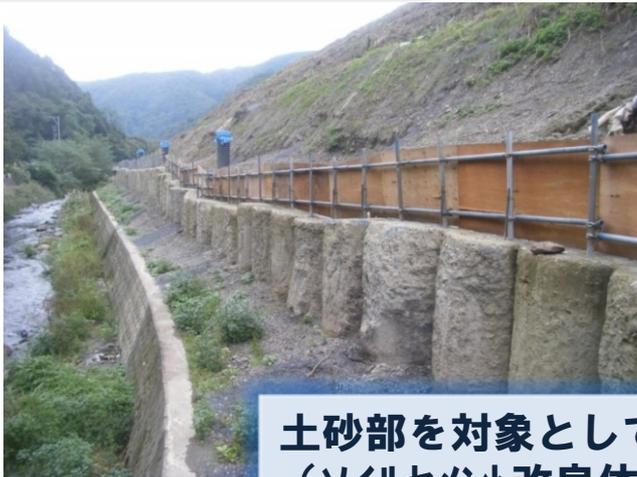
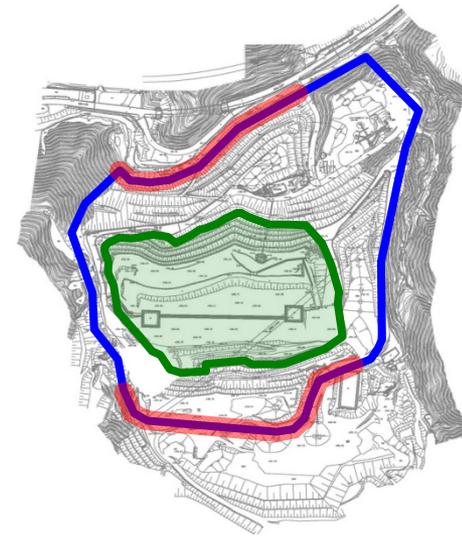
その1工事 連続地中壁工

土砂部を対象として、円筒状の遮水壁（ソイルセメント改良体）を壁状に構築する工事

工法：ケーシング回転掘削工法（CD工法）

造成径：φ1500mm

造成ピッチ：北側@1,300mm
南側@1,150mm

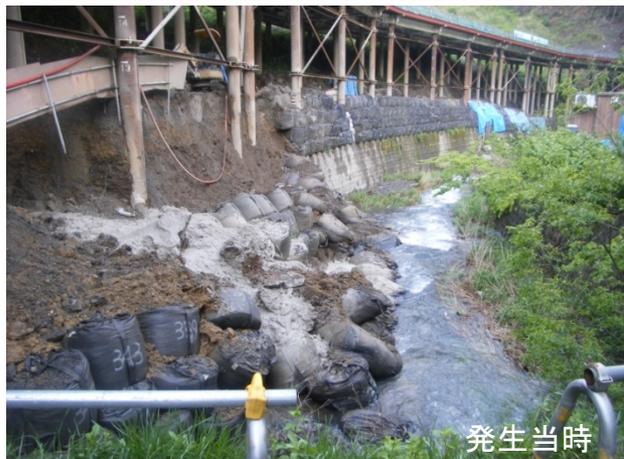
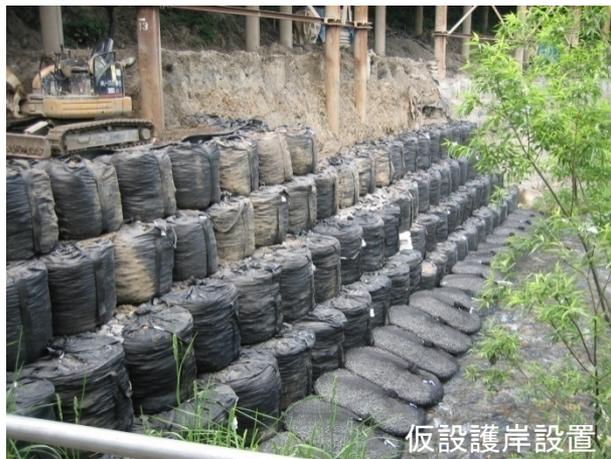
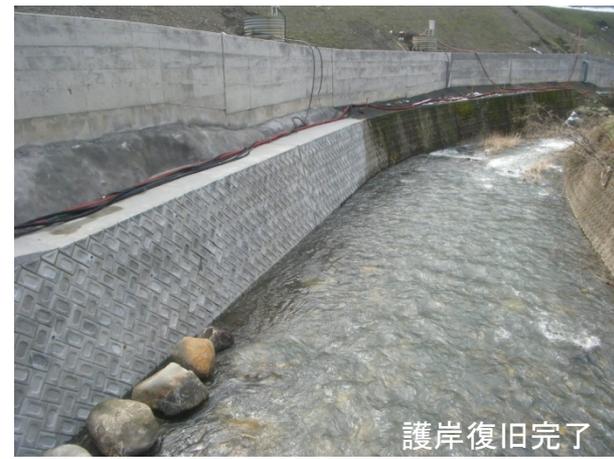
木の芽川護岸の復旧

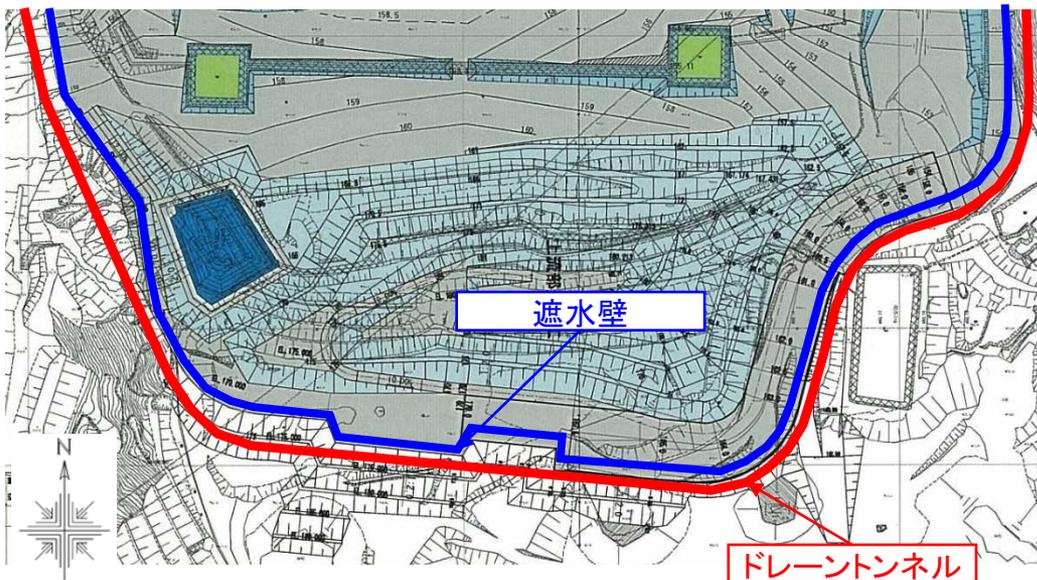
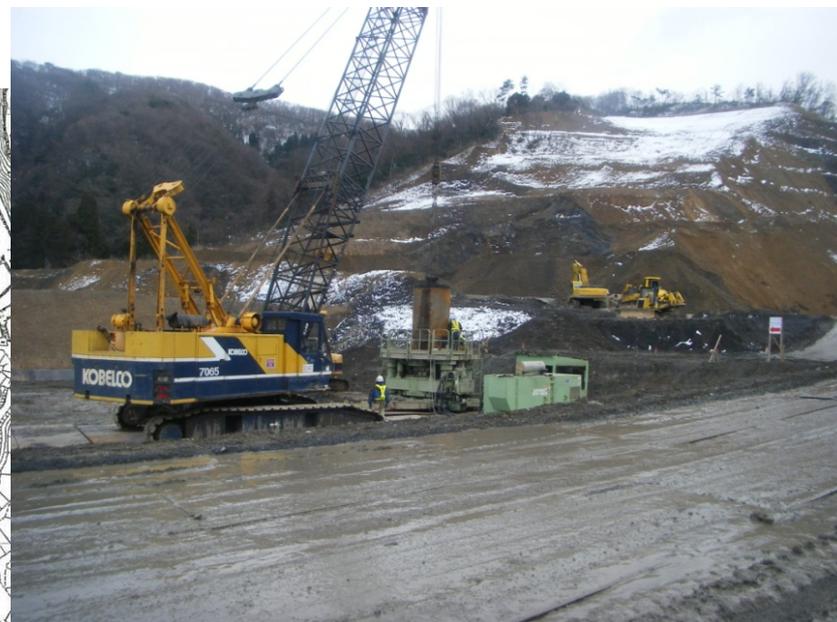
南側連続地中壁の施工再開

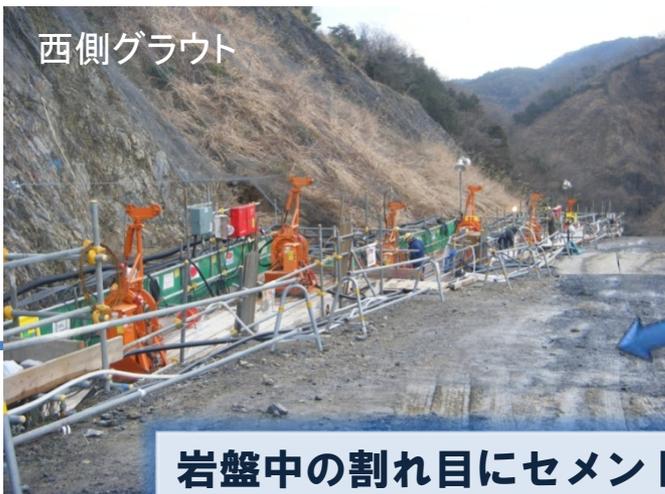
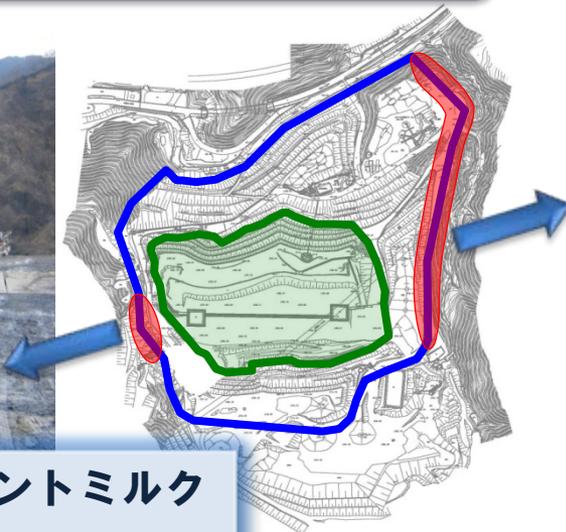
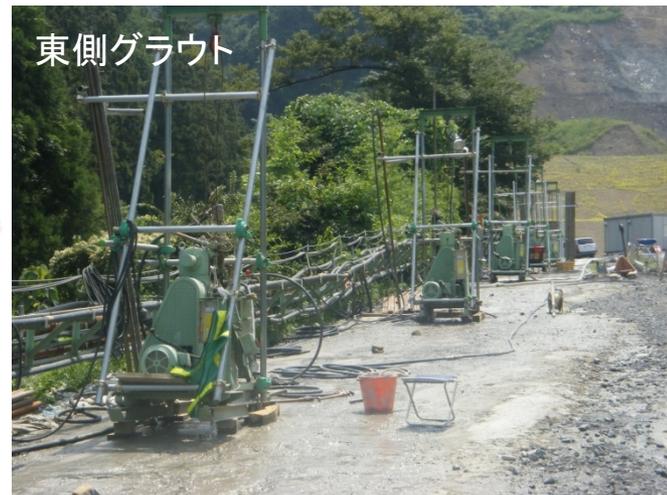
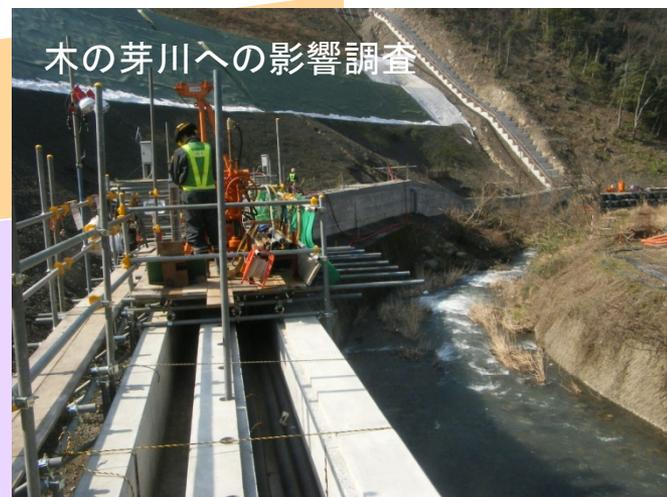
その1工事 カーテングラウチング工

西側グラウト

岩盤中の割れ目にセメントミルクを注入し止水する工事

東側グラウト

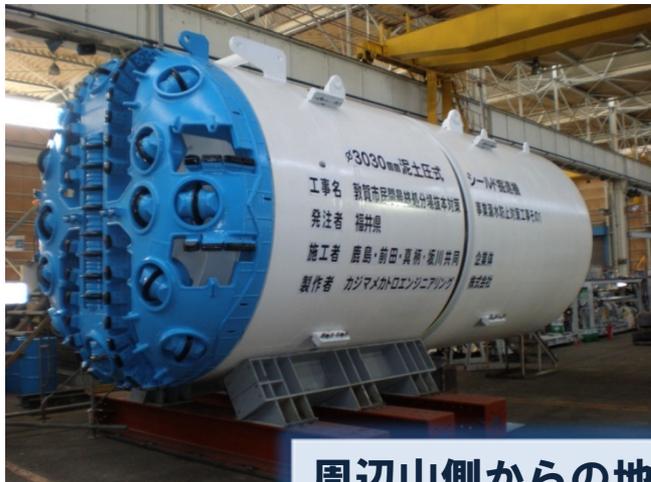
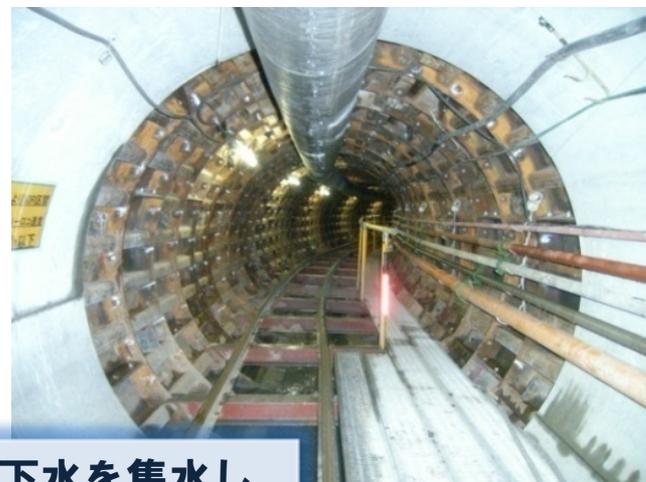
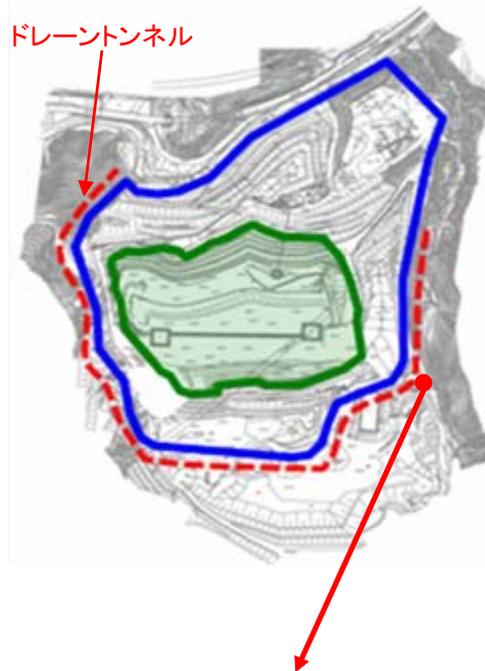
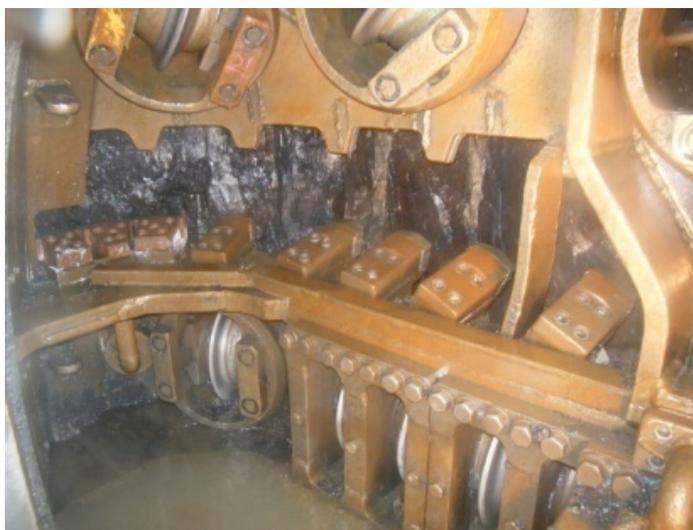
その1工事 ドレーントンネル掘削

ドレーントンネル

周辺山側からの地下水を集水し
速やかに排水するための工事

処分場東側(岩盤部)

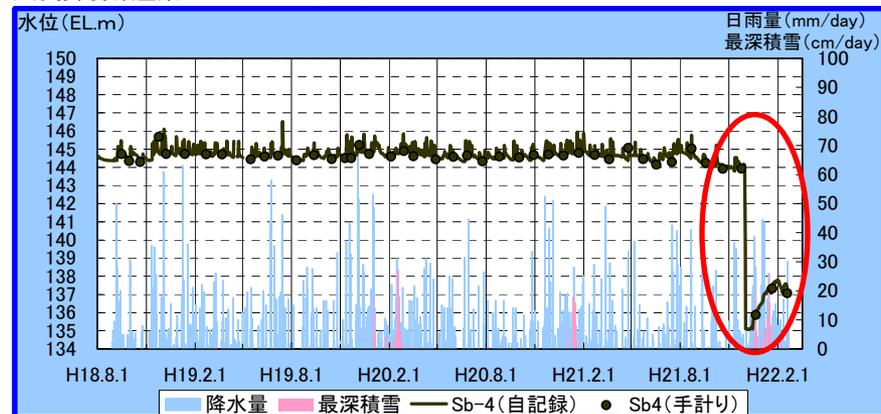
トンネルの掘削により地下水位低下

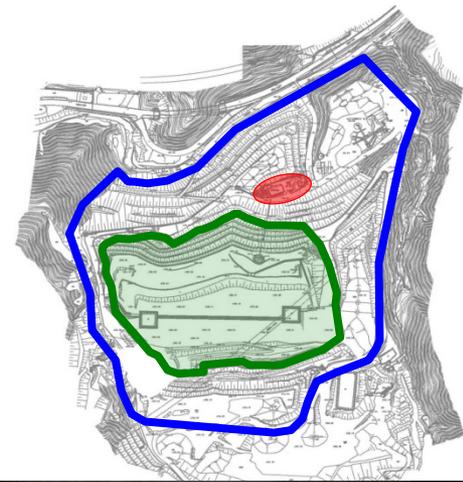
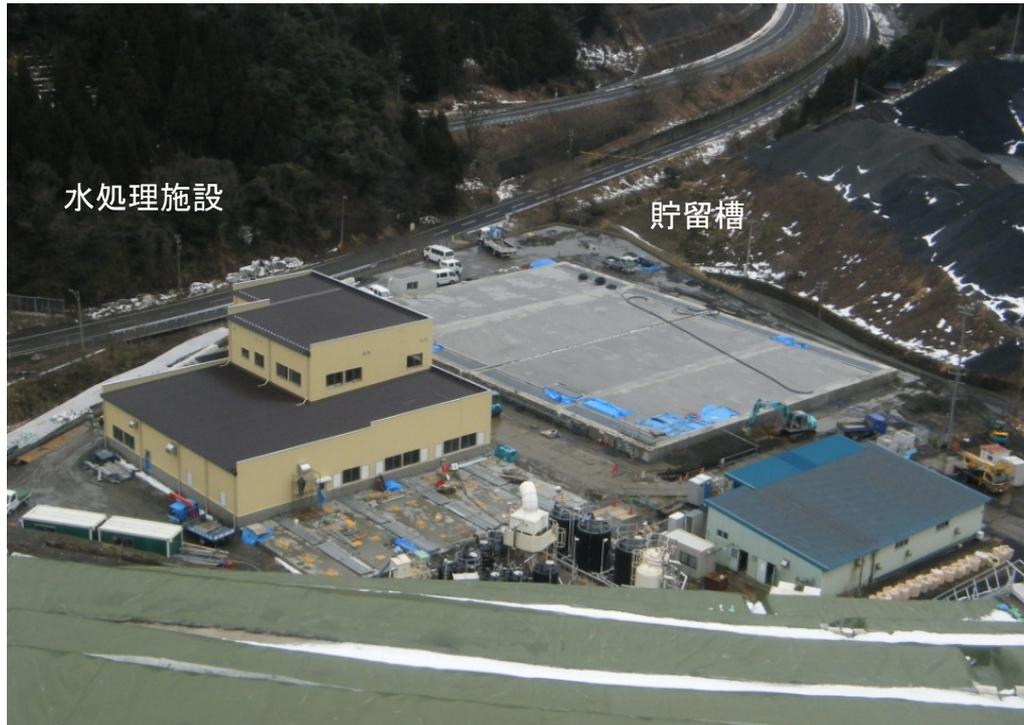
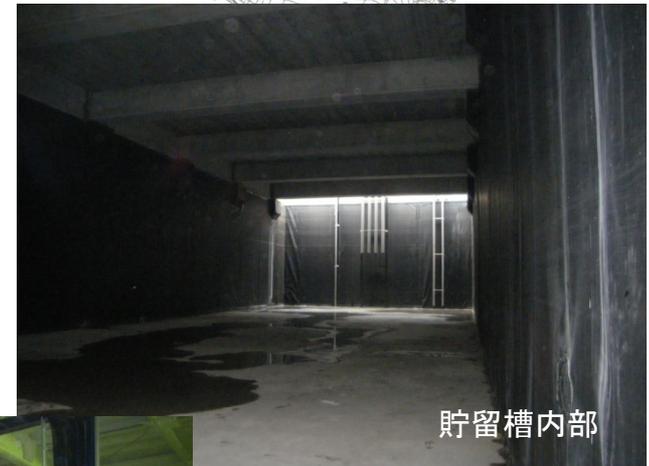
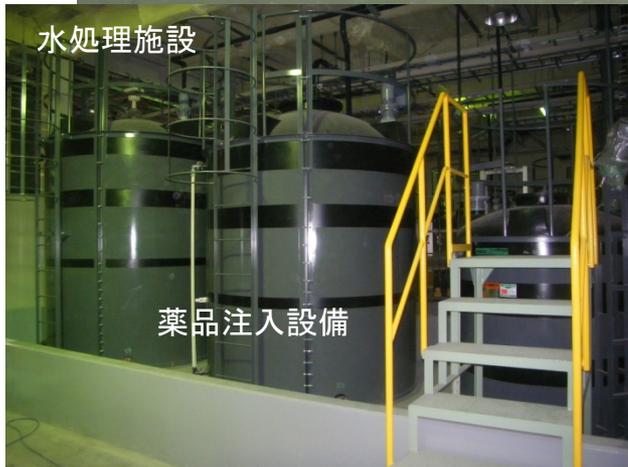
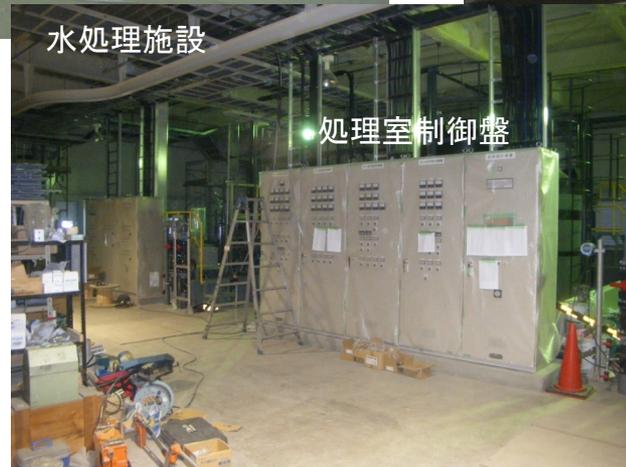
浸出水処理施設工事

貯留槽内部

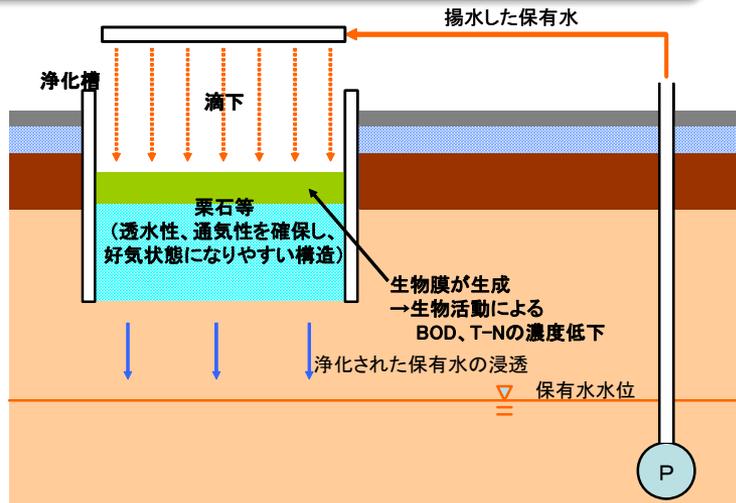
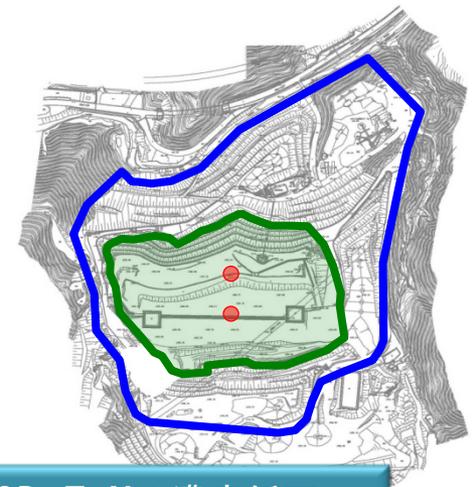
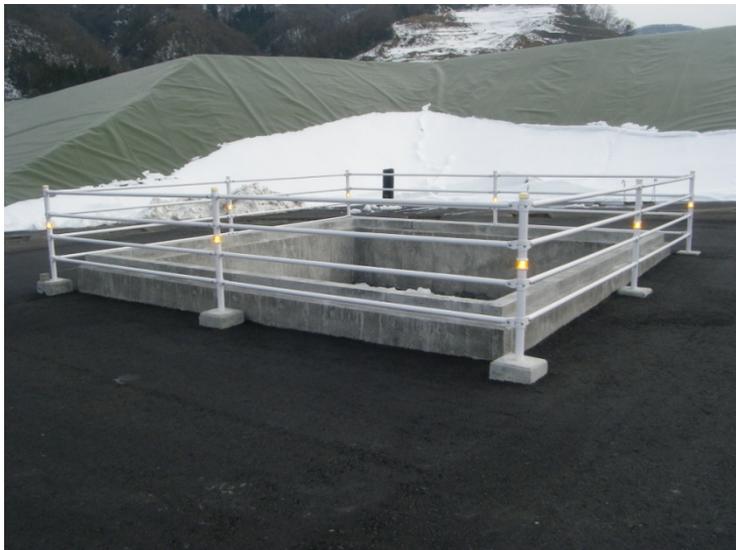
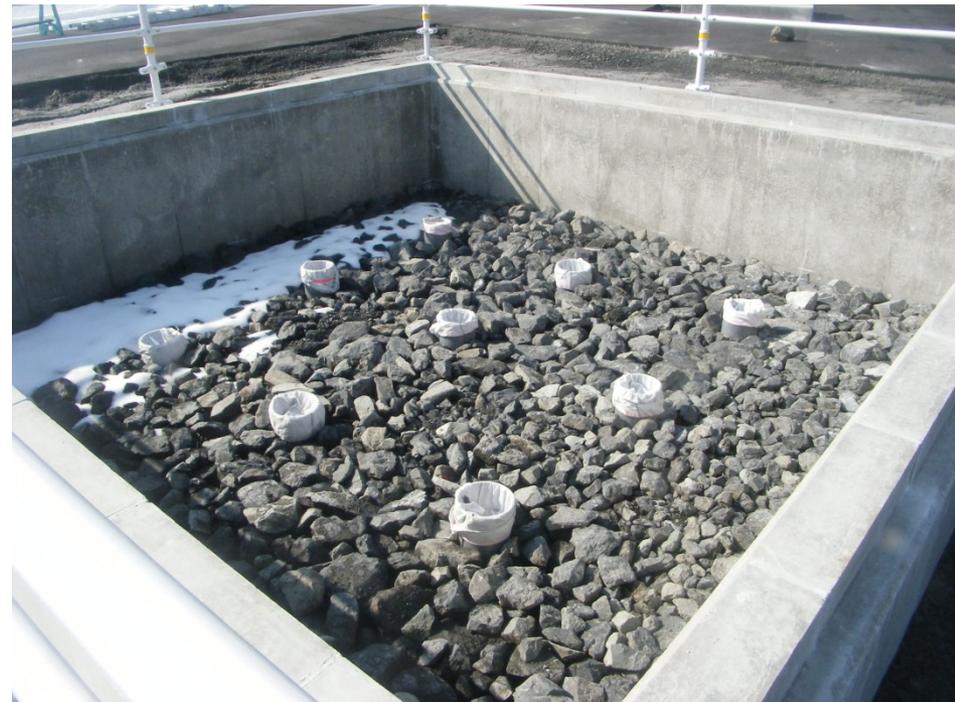
循環樹設置工事

生物活動によるBOD、T-Nの濃度低下

↓
水処理施設の負担軽減

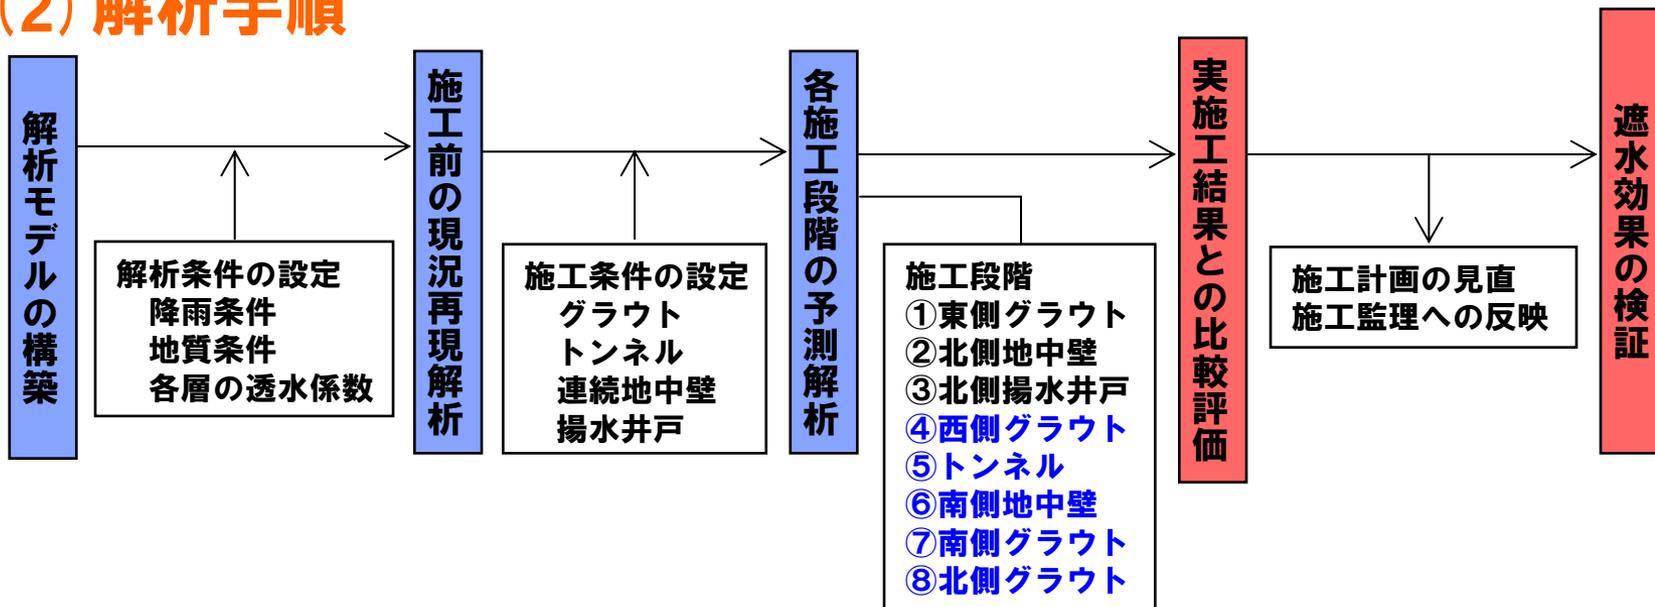
(2) 解析手順

浸透流解析（地下水シミュレーション）；三次元モデルにより地下水流動を予測

(施工段階：東側グラウト+北側連続地中壁+揚水井戸)

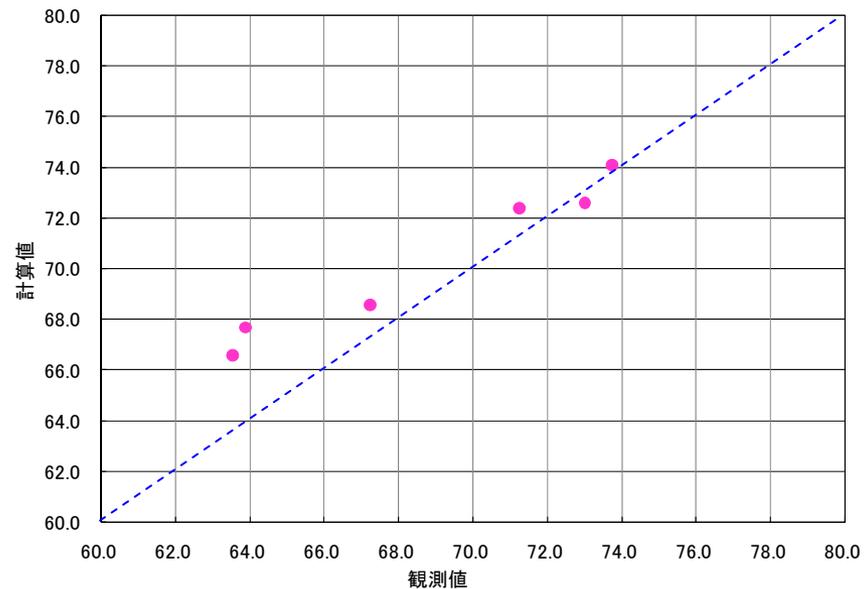
解析結果と観測結果の比較

※ 観測値(H22.1月平均値)

計算値より観測水位の方が低い

キャッピング工事の進捗による

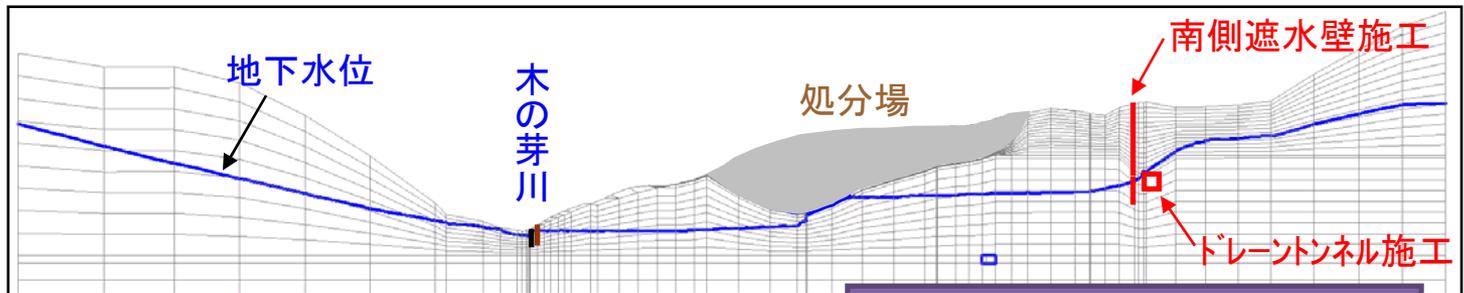
施工段階：＋西側グラウト＋ドレーントンネル＋南側遮水壁

南側周辺の地下水水位が低下する。

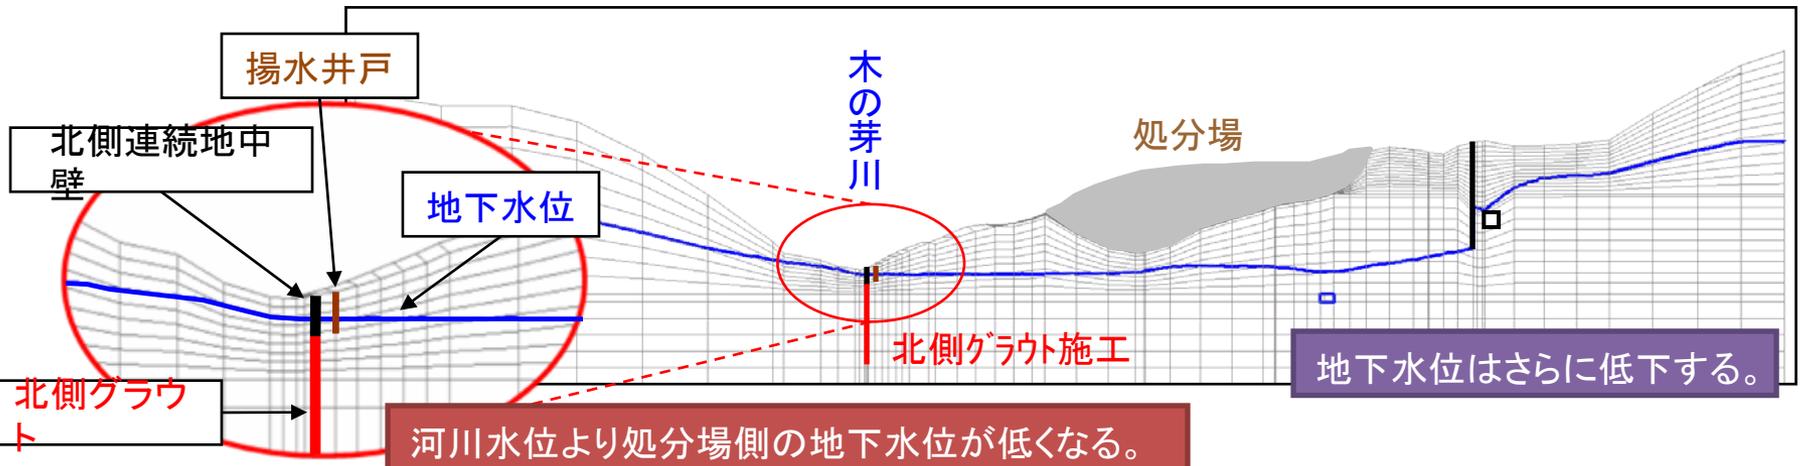
施工段階：＋北側グラウト＋キャッピング完了

地下水水位はさらに低下する。

河川水位より処分場側の地下水水位が低くなる。
