平成23年度
敦賀市民間最終処分場環境保全対策協議会
— 抜本対策工事の進捗状況について —

平成24年3月15日

福井県・敦賀市

工事進捗状況平面図

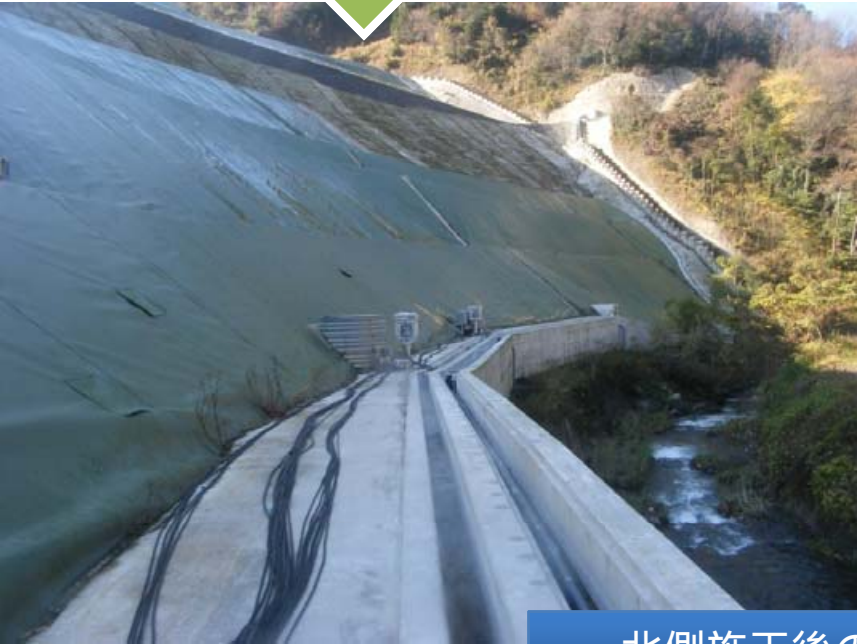
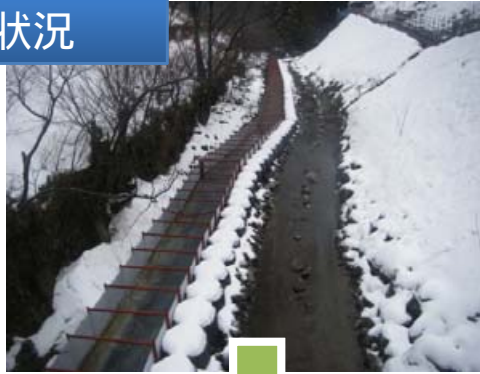
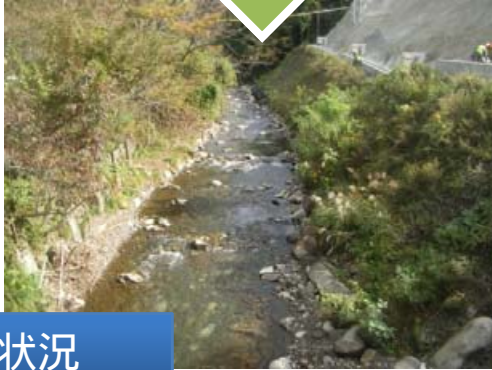
北側施工時の状況

その1工事 カーテングラウチング工

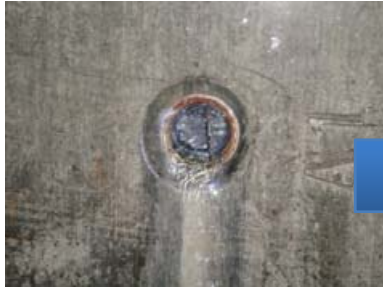
トンネル坑口の状況

その1工事 ドレーントンネル工

平成23年8月施工完了

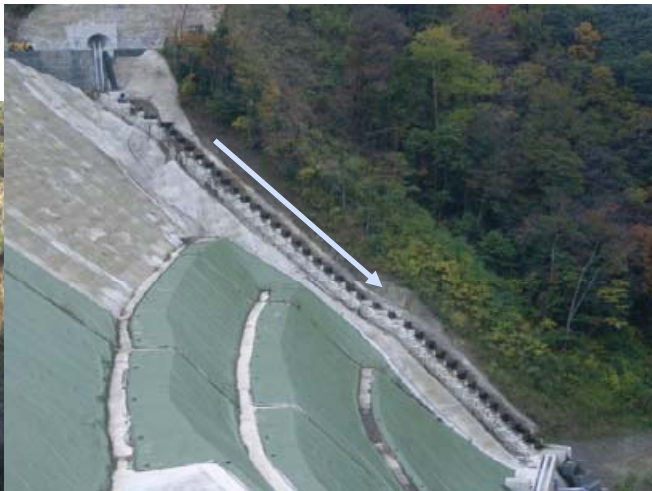
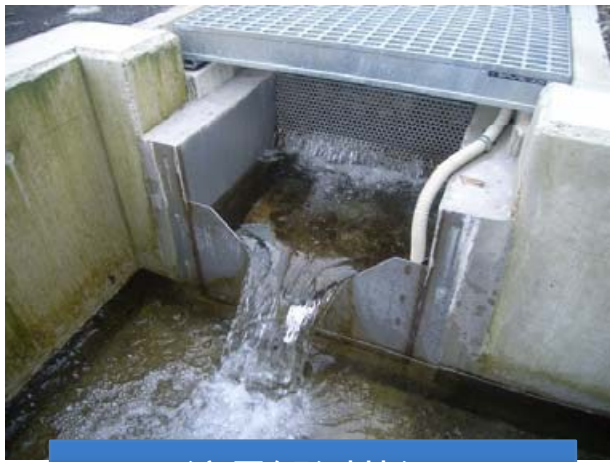
流量観測状況

◆排水量は東西合計で約700L/min

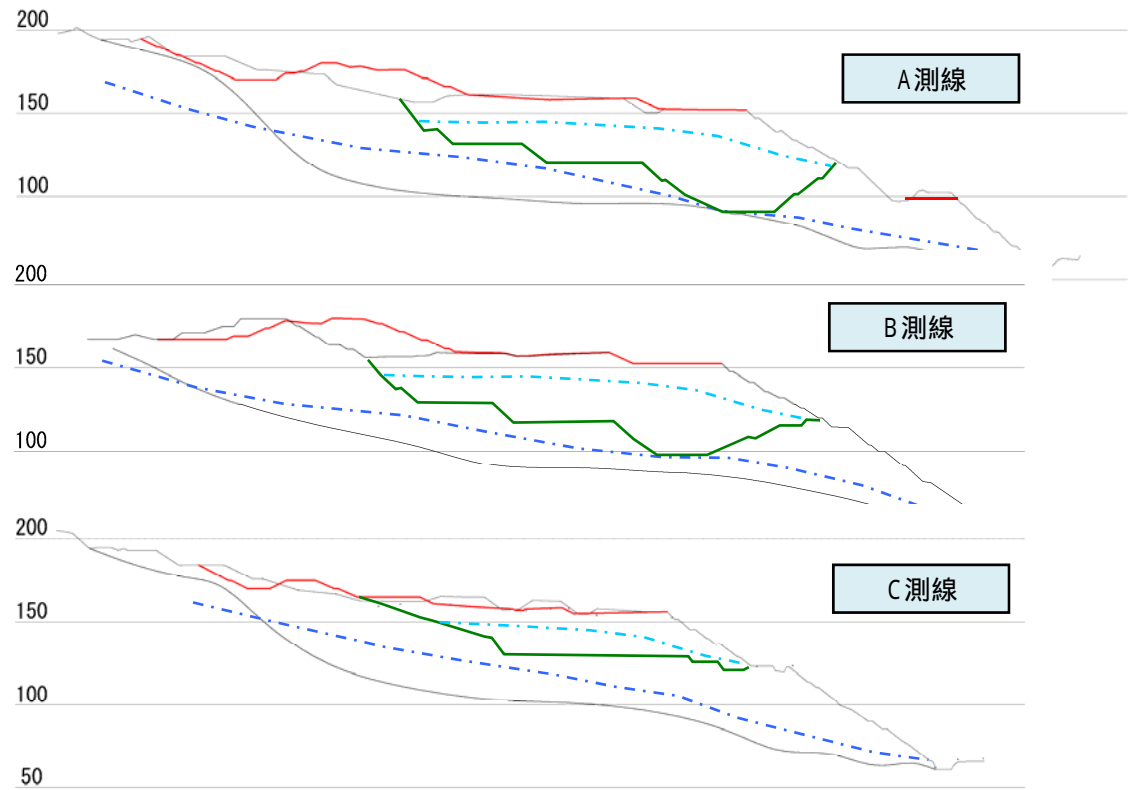
安定解析検討断面

- 最終造成形状
- 処分場底面
- - - 処分場内水位(抜本対策前)
- - - 地下水位

安定解析断面 (C測線) 想定すべり面

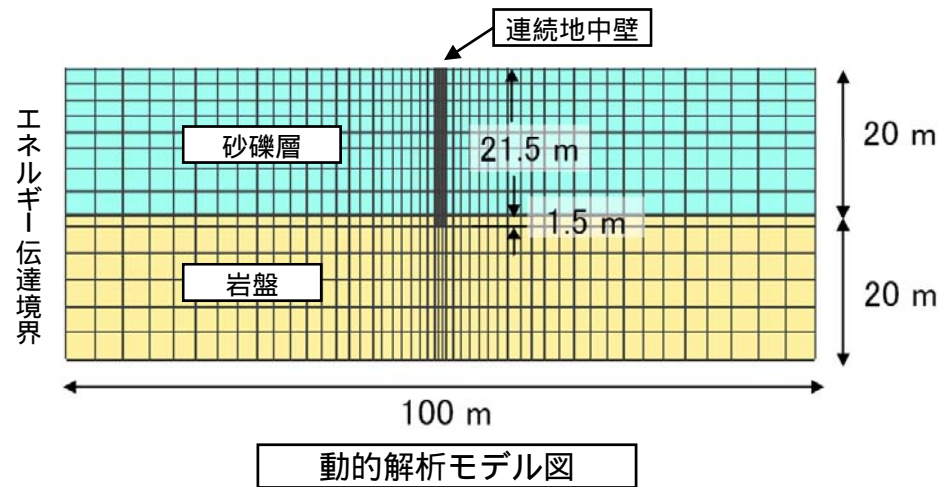
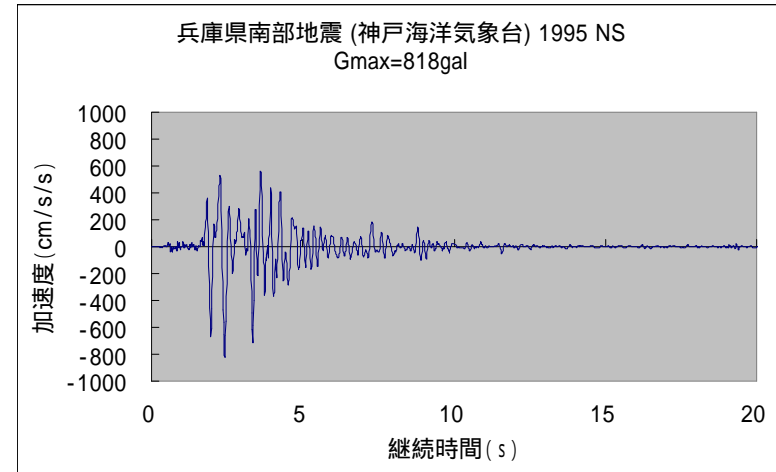
入力地震動時刻歴

・地震時に連続地中壁にどのような力が加わるかを計算（地震応答解析）した。

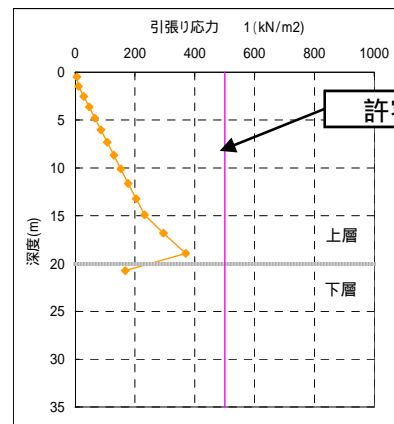
引張り応力

◆発生する応力は許容値以下であり、連続地中壁は損傷しない。

— 連続地中壁に発生する応力

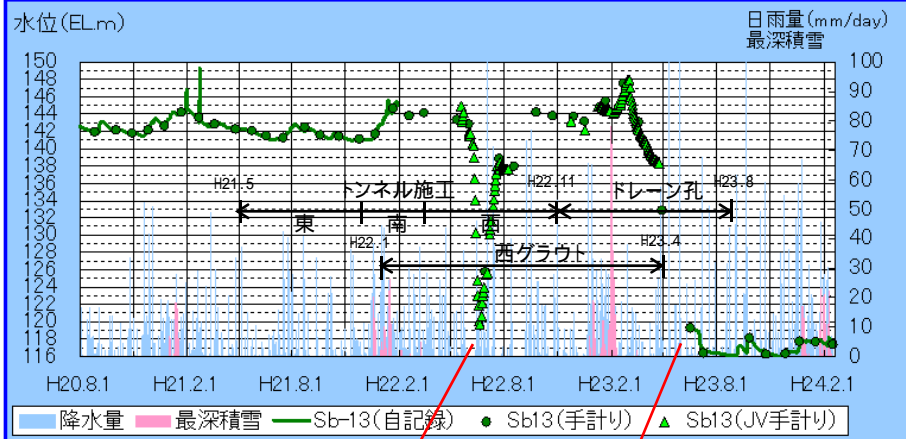
帆分場西側(岩盤部) 2012/2

抜本対策工事の進捗に伴う地下水位の変化（遮水壁外側）

トンネル掘進による効果

ドレーン孔施工による効果

- ◆ 遮水壁外側の地下水位は、トンネルの掘削により低下、グラウチングの施工により上昇するが、ドレーン孔の施工により再度低下し、安定している。
- ◆ 遮水壁内側では、各工種ごとの効果は分かりにくいですが、地下水位は低下している。
- ◆ 北側では、今後、遮水効果と浸出水の揚水により地下水位を低下させていく。

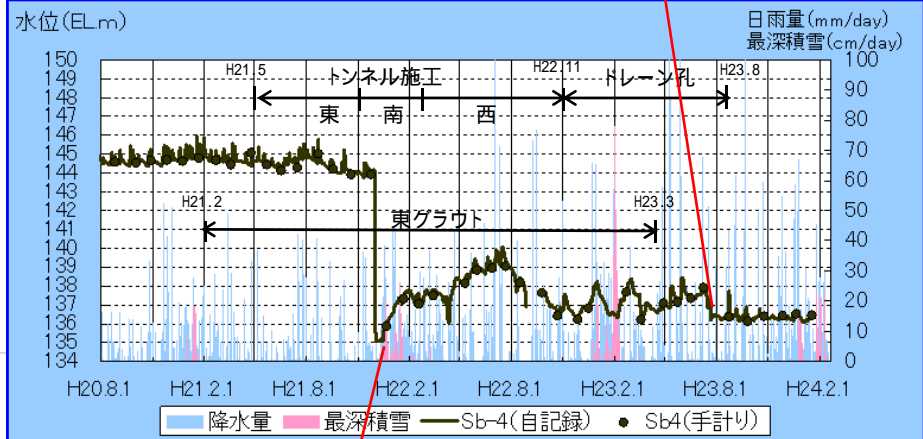
帆分場東側(岩盤部) 2012/2

ドレーン孔施工による効果

トンネル掘進による効果

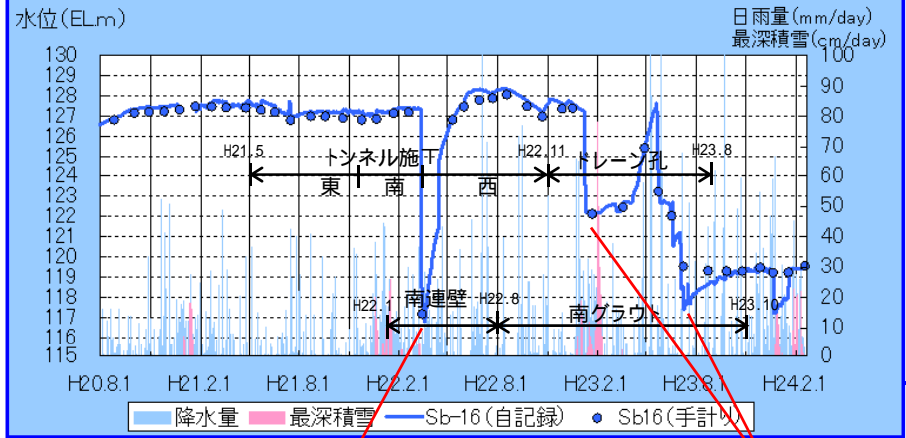
帆分場南側(岩盤部) 2012/2

トンネル掘進による効果

ドレーン孔施工による効果

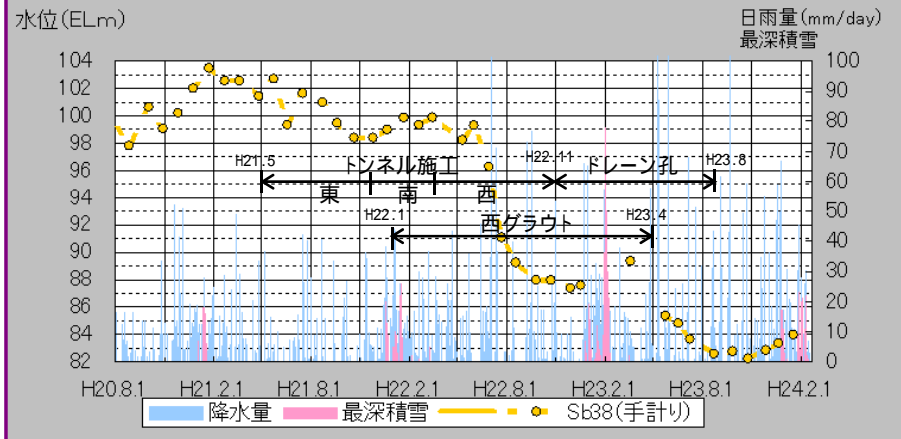
処分場北側(岩盤部) 2012/2

抜本対策工事の進捗に伴う地下水位の変化（遮水壁内側）
