# 敦賀市民間最終処分場環境保全対策協議会資料

平成 17 年 1 月 22 日

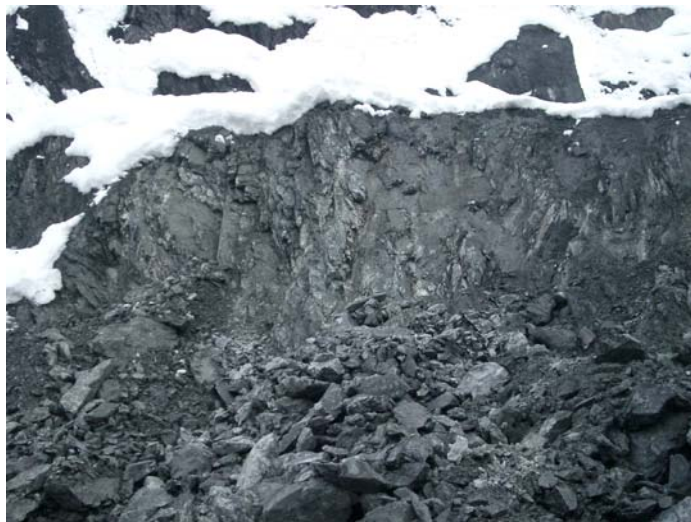
頁岩〔南側斜面掘削面〕

チャートと比べ、浅い深度から新鮮な岩盤となる。不規則な割れ目が認められるが、掘削面では密着している。一部では、砂岩や凝灰岩等の薄層を挟在するが境界は不明瞭である。

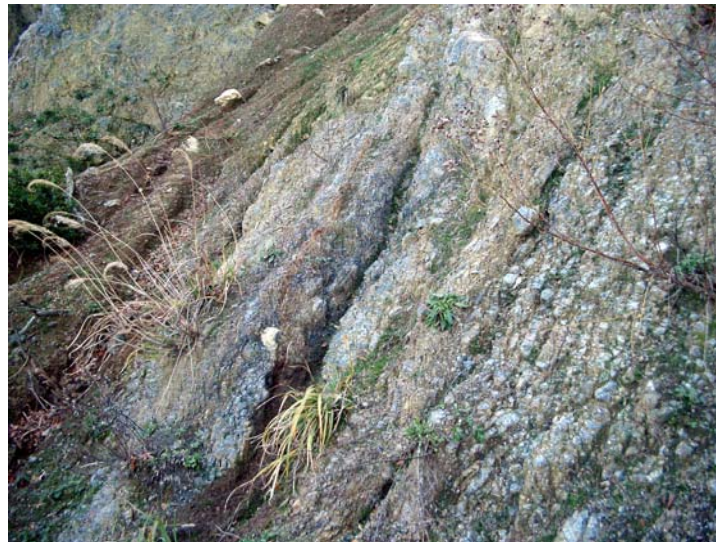
チャート〔処分場西側斜面〕

傾斜 80° 前後の高角度な割れ目が幅数～十 cm 程度で発達しており、岩質的には硬いが、割れ目面に沿いを中心に全体に褐色風化を示す。

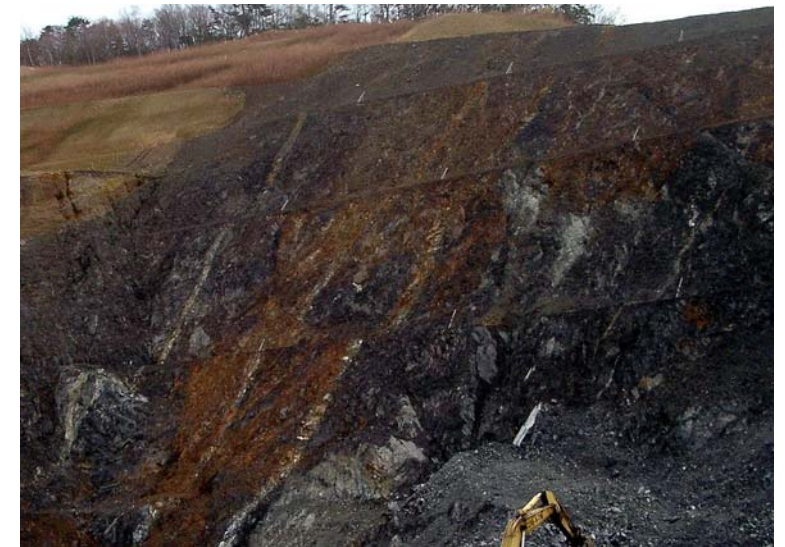
頁岩中に貫入するひん岩〔南側斜面掘削面〕

地層の層厚は 1～1.5m 前後で、地層の傾斜は 80° 前後と高角度に連続する。ひん岩の貫入面と平行な割れ目が発達し、深部まで褐色風化の影響を受けている。

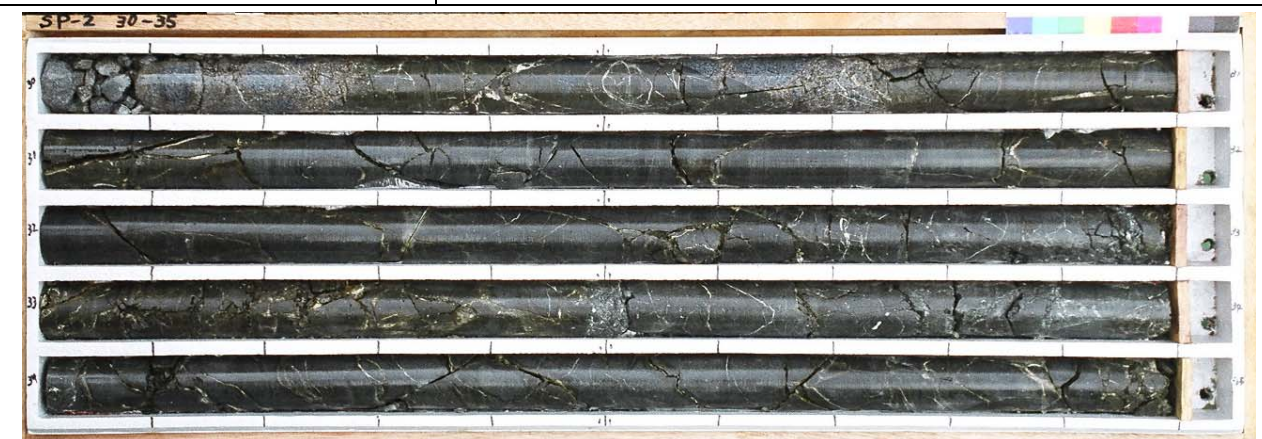
砂岩〔Sb2：深度 30～35m〕

頁岩に比べ粒度がやや粗く、砂岩の薄層が挟在もしくは砂質頁岩となり、色調はやや明るく暗灰～灰色を呈す。本区間では、割れ目沿いに風化が進み、全体に褐色を帯び、幅数 mm 前後の白色脈が発達している。

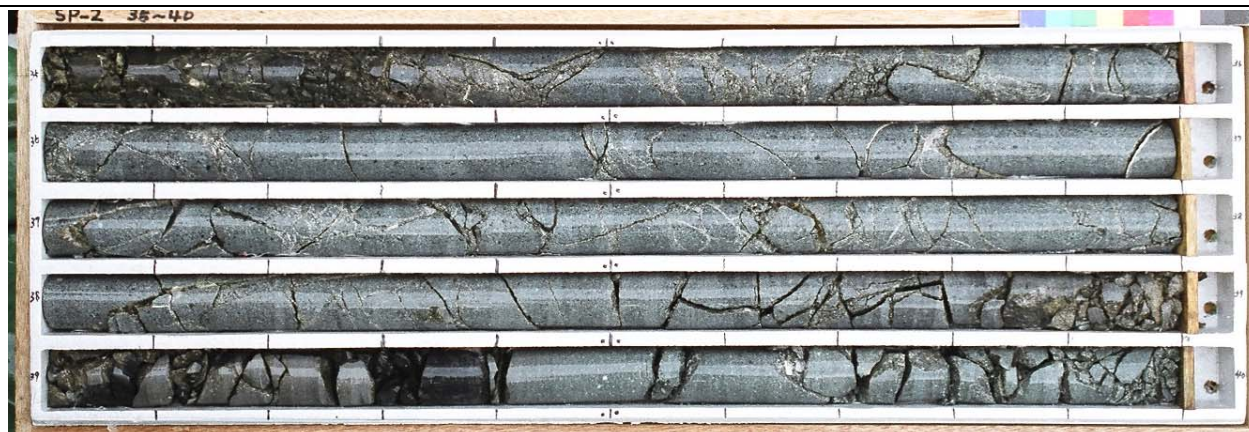
ひん岩〔Sb2：深度 35～40m〕

灰～緑灰色を呈する基質中に、直径 1mm 前後の長石、角閃石が肉眼で確認される。本区間では、傾斜 60° 前後、20° 前後をなす白色脈が発達する。

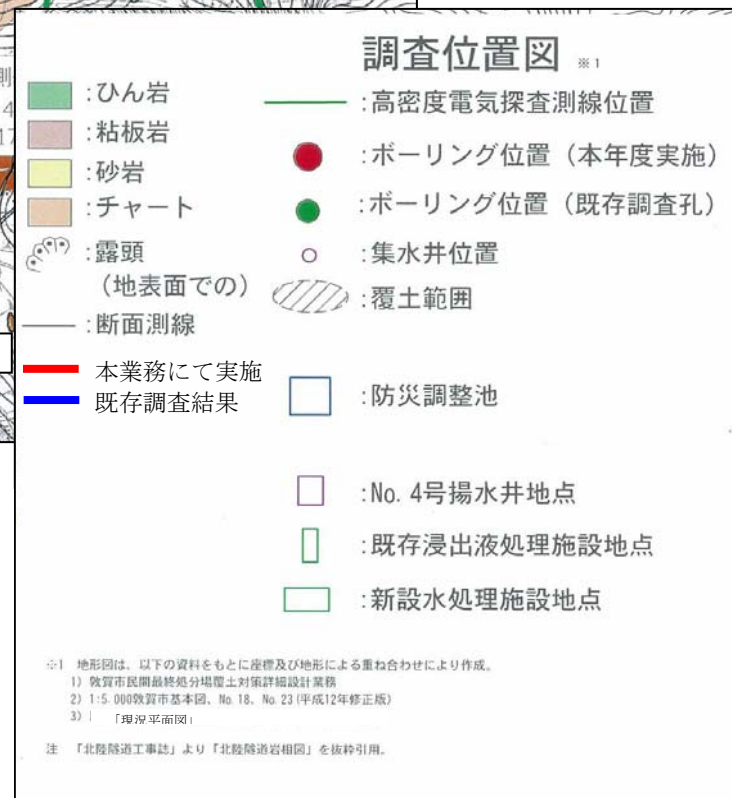
図-2.4.1 地質関連図および模式地質断面図

- ※使用地形図：地形図は以下の資料をもとに座標及び地形による重ね合わせにより作成。
- 1) 敦賀市民間最終処分場覆土対策詳細設計業務
  - 2) 1:5,000 敦賀市基本図、Ni.18, No.23 (平成12年修正版)
  - 3) 「現況平面図」
- 参照した地質関連資料
- 1) 標高50m前後のトンネル沿いの岩層図は、「北陸隧道工事誌」日本国有鉄道岐阜工務局(1963.3)を基に転記。
  - 2) 東側沢沿いでの観察結果は、「敦賀市民間最終処分場安全性調査業務委託」福井県福祉環境部(2002.3)を基に転記。
  - 3) 処分場周辺の露頭については、本業務での現地確認による。
