第3回 吉野瀬川放水路整備に伴う環境技術検討会

周辺地盤・地下水調査結果

平成 19年3月28日

福井県

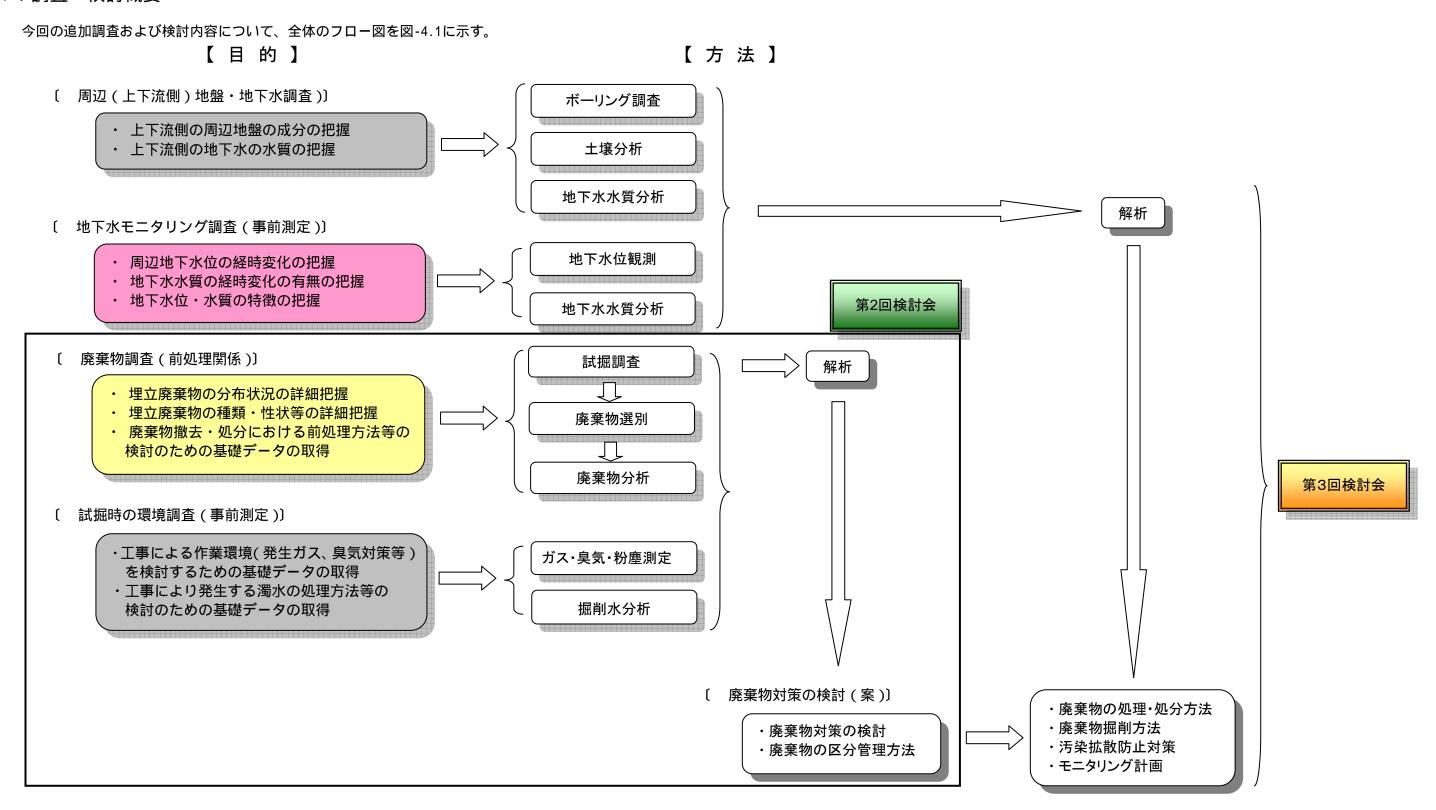
図-4.1 全体フロー図

4.調査・検討概要

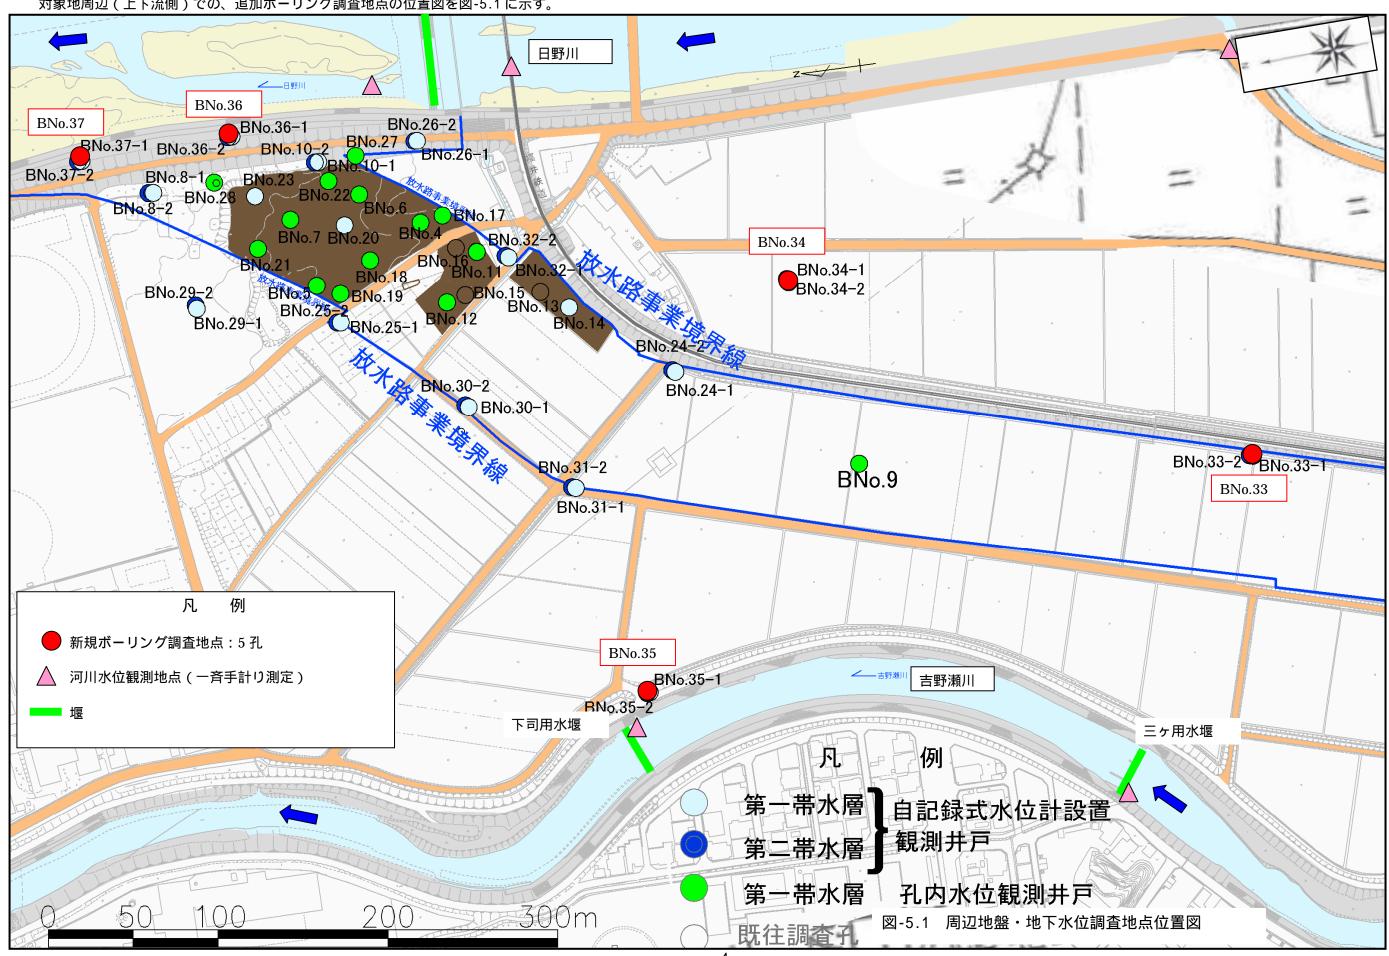
対象地周辺(上下流側)での、追加ボーリング調査地点の位置図を図-5.1に示す。

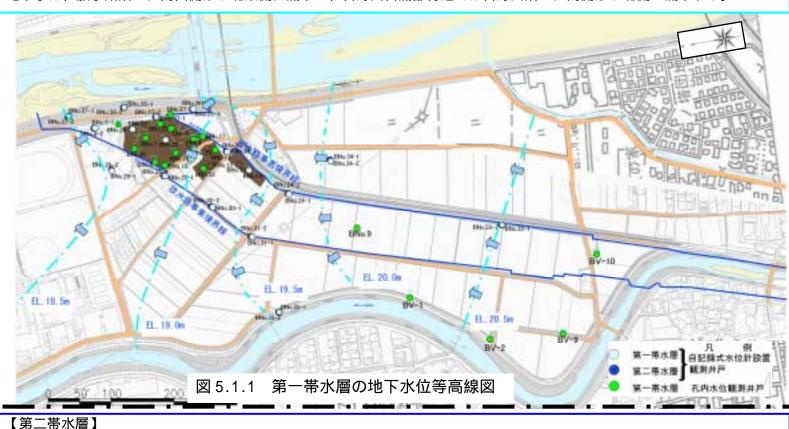
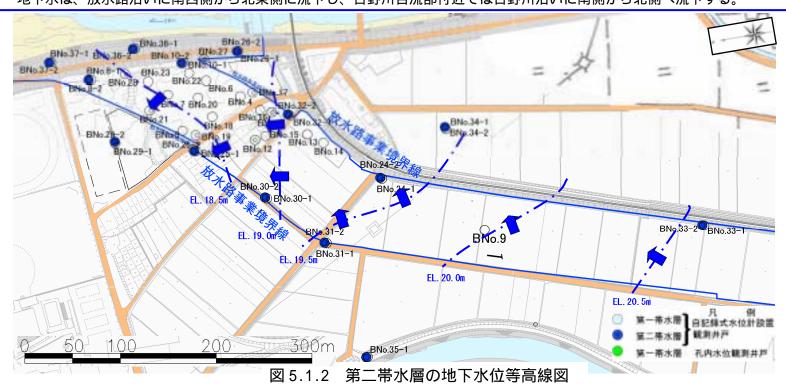
対象地周辺での全観測井戸を対象に一斉地下水位観測(H19.3.17)を実施した結果を図 5.1.1, 5.1.2 に、地下水位の連続観測結果を図 5.1.3 にそれぞれ示す。この結果から、それぞれの帯水層毎の地下水位分布の特徴は、以下の通りである。

- ・地下水位は平常時は標高約 18m~20m 付近に位置し、日雨量 100mm 以上の降雨の際には約 1~2m の水位上昇が見られる。
- ・地下水は、放水路沿いに南西側から北東側に流下し、日野川合流部付近では日野川沿いに南側から北側へ流下する。

・地下水位は平常時は標高約 17.5m~20m に位置し、日雨量 100mm 以上の降雨時には約 0.5~1.5m の水位上昇が見られる。 ・地下水は、放水路沿いに南西側から北東側に流下し、日野川合流部付近では日野川沿いに南側から北側へ流下する。

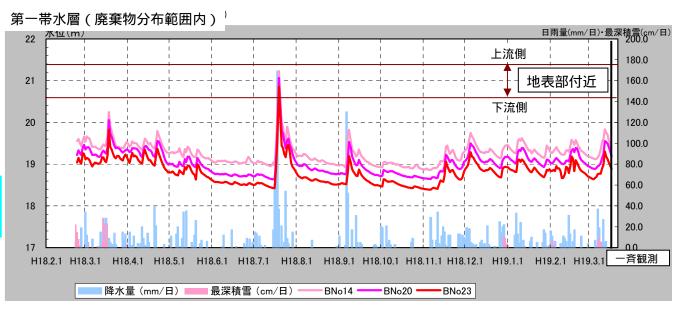
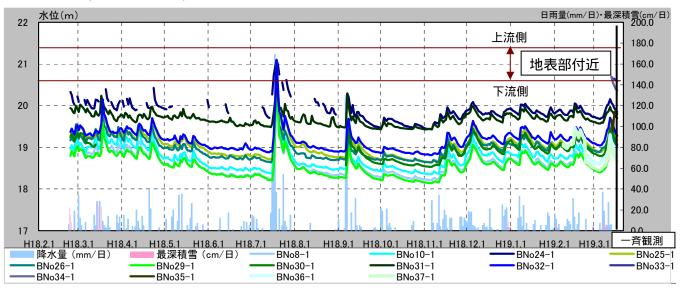
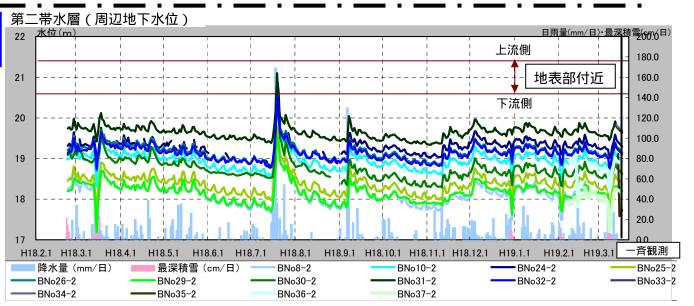
図 5.1.3 観測井戸の地下水位連続観測結果図

第一带水層(周辺地下水位)

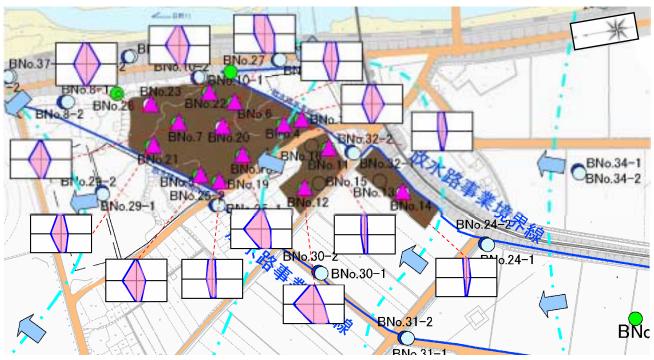
図 5.2.1 第一帯水層 (廃棄物分布範囲内)の水質 (ヘキサダイヤグラムによる分類)

- ・一般に、処分場等の保有水に含まれる各イオンの当量濃度(meq/l)は、数 10~数 100 のオーダーの値を示す。対象地の廃棄物分布範囲内の地下水に含まれるイオンの当量濃度は、周辺地下水と比べ多いが、1 桁(10meq/l 未満) オーダーであり、これは、対象地の廃棄物が埋め立てから約 30 年経過しているためと考えられる。
- ・周辺地下水の第一帯水層では、廃棄物分布範囲の北東側が南西側に比べややイオンの当量濃度が高くなっている。これは、地下水の流下方向と一致し、水質の特徴からも放水路の流れ方向に地下水が流下しているものと 考えられる。(なお、下流側の観測井戸においては、基準値を超過する有害物質は確認されていない。)
- ・周辺地下水の第二帯水層では、廃棄物分布範囲の下流側もイオンの当量濃度が低い。これは、第一帯水層とは異なり、廃棄物の影響が見られず、対象地周辺に分布する粘土層(Ac2 層)の遮水性が高いためと考える。

対象地周辺での地下水の水質分析の結果を基に、観測井戸毎にヘキサダイヤグラムを作成し図 5.2.1~5.2.3 に示す。この結果から、それぞれの帯水層毎の地下水の水質の特徴は、以下の通りである。

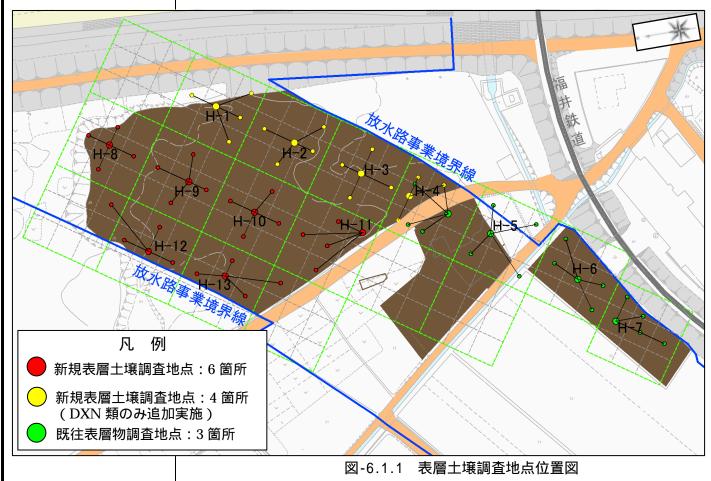
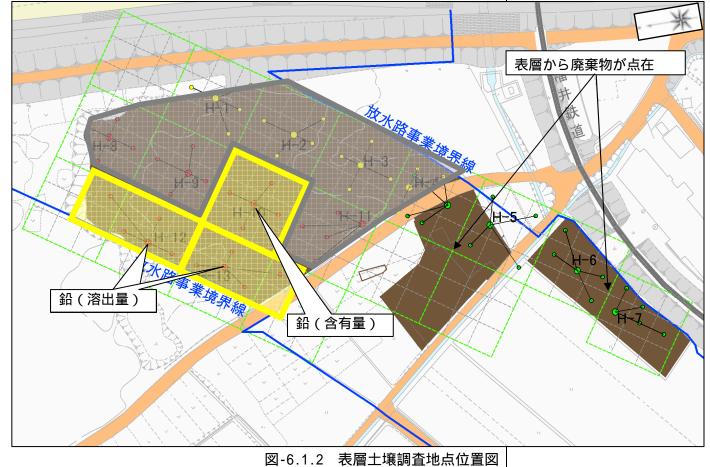
新規調査 (H19.): 鉛について、溶出量試験で2箇所 (H-12,13)、含有量試験で1箇所 (H-10)でそれぞれ基準値を超過した。 その他の項目およびその他の試料については、いずれについても基準値以下であった。

H-1~4, 8, 9,11区画:一般土壌

H-10, 12, 13 区画:污染土壌

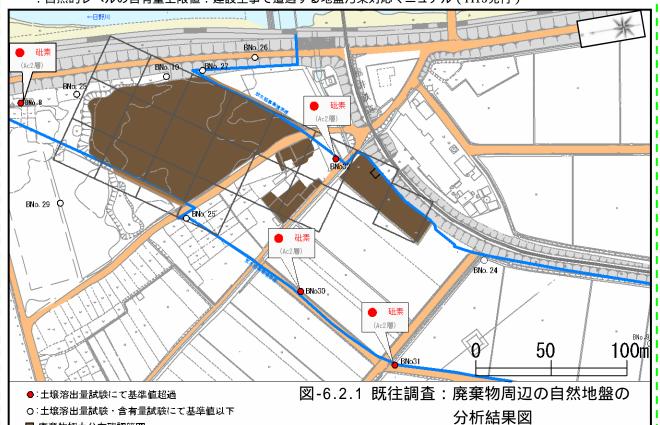
1) 既往調査:土壌に含まれる有害物質(基準値を超過する項目)は砒素が、図-6.2.1 に示す 4 地 点にて確認されている。

砒素の検出濃度(溶出試験、含有量試験)および検出地点の分布から、検出された砒素は粘土層(Ac2 層)等に含まれる自然由来によるものと判断される。 この粘土層(Ac2 層)は、放水路計画河床高より約 1~2m 深部にあり、掘削範囲には無いため、そのまま残置する。

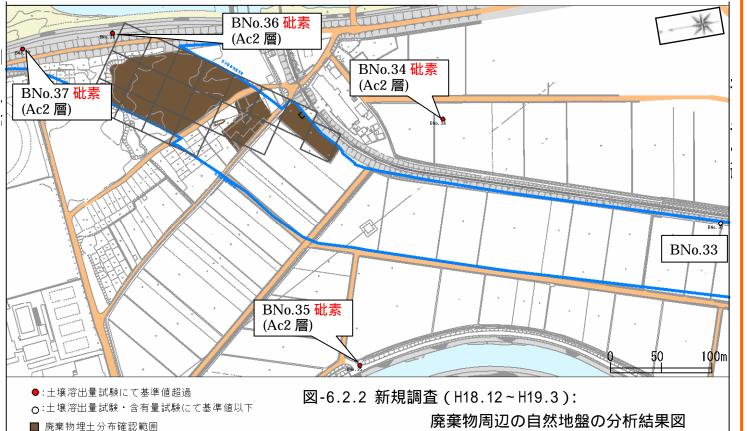
2) 新規調査 (H18.12~H19.3): 土壌に含まれる有害物質 (基準値を超過する項目)は砒素が、図-6.2.2 に示す新たに上流側の2地点(前回報告:下流側2地点)にて確認された。

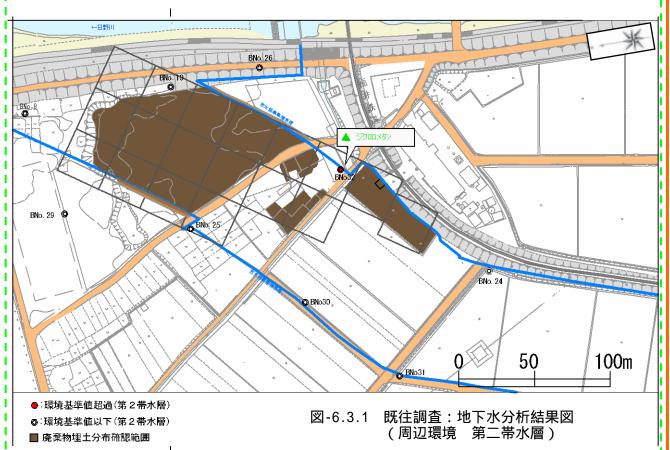
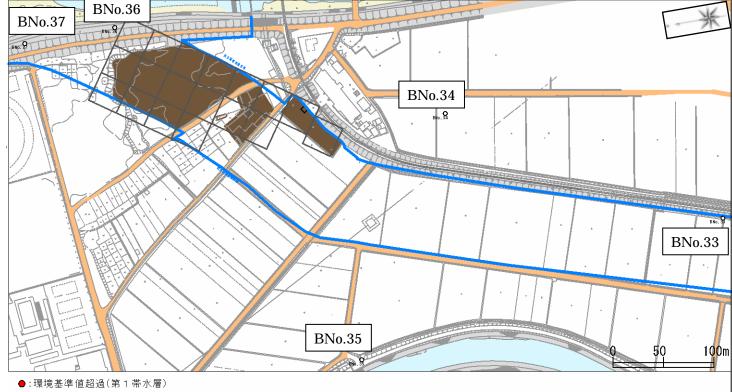
図-6.3.2 新規調査(H18.11~H19.3): 地下水分析結果図

3) 新規調査 (H18.11~H19.3): 周辺環境 (今回報告:上流側3地点、前回報告:下流側の2地点を含む) では、いずれの試料・項目でも基準値以下であった。

現況において、廃棄物の下流側(日野川方向)への有害物質による汚染の拡散は認められない。

〇:環境基準値以下(第1帯水層)

ただし、廃棄物の分布範囲間の BNo.32 孔の第二帯水層において、観測井戸設置当初にジクロロメタンが検出されていることから、今後も、継続してモニタリング調査を行う。
