## 山里口御門の発掘調査について

### ○山里口御門：

○目的：県都デザイン戦略会議で示された、山里口御門の復元整備に向けて、門の構造および建築に係る遺構の遺存状況を把握するために調査を実施

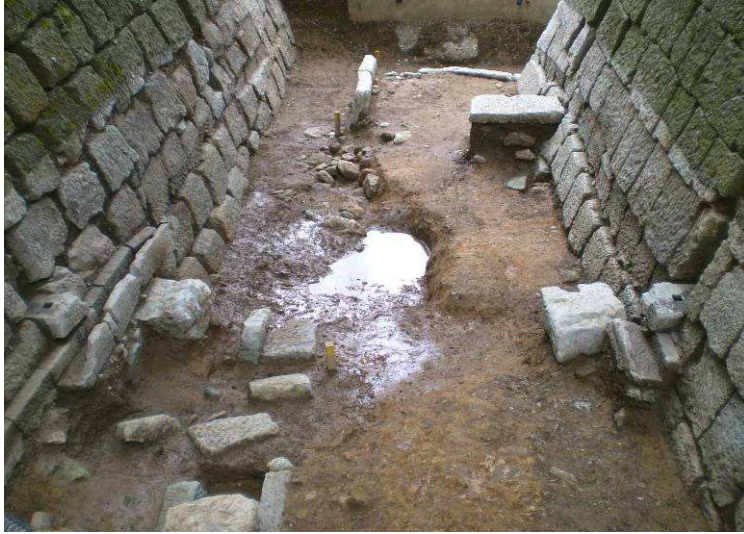
写真1

調査区全景（東より）

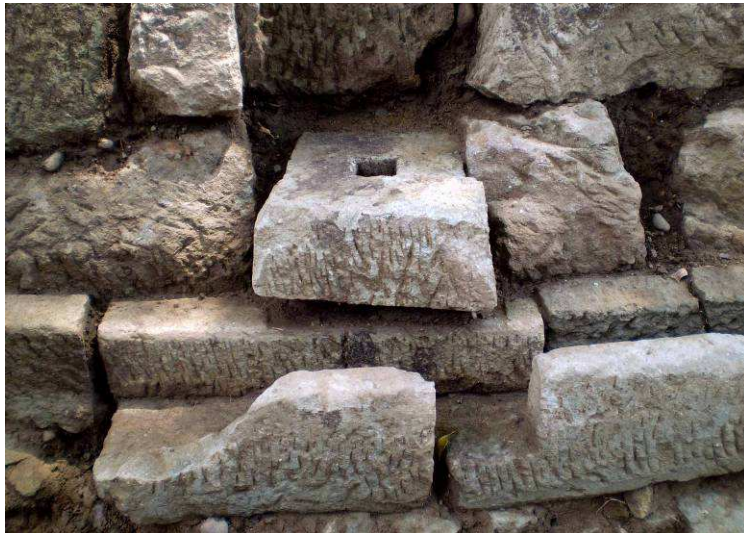
写真2

- ・門の柱を支えるために石垣面を約30cm幅で彫り込んだ跡（柱受け）を4か所確認
- ・4か所の彫り込みの下部では、柱を差し込んだと思われるほぞ穴を確認
- ・石垣の両側で、石垣に沿って配置された石製の排水路の一部を検出

ほぞ穴と排水路（北より）
