こぜんないせき 16. 高善庵遺跡

所在地：三方郡美浜町興道寺

調査原因：内容確認

調査期間：平成30年1月31日～3月23日

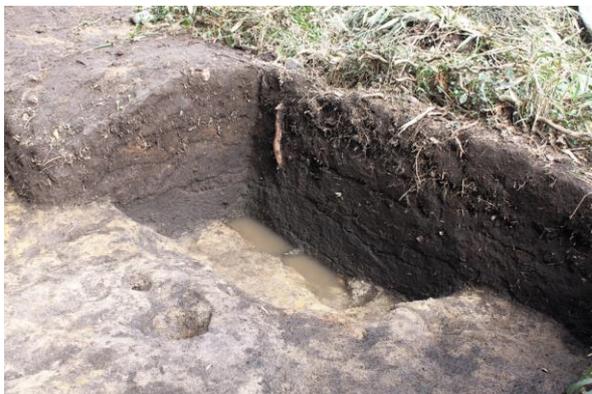
写真1 井戸跡の一部

遺構 東に向かって傾斜する山裾にあたり、現在は高低差のある2段の平坦面をもつ地形です。下段の平坦面では、表土下の地山土は削平されて岩盤が露頭しますが、溝2基、土坑1基、小穴6基が検出されました。上段の平坦面では、地山面で井戸跡1基、土坑2基、小穴15基が検出され、その上に自然土が堆積し、さらに上に11～12世紀の土師器皿片が多く混じる整地層が分布しています。須恵器片も若干出土しています。

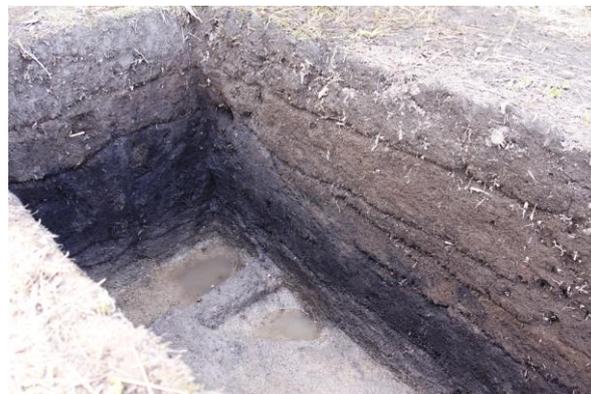
写真2 自然堆積土と整地土

まとめ 集落などが存在したところに、11～12世紀の段階に土砂の急激な自然堆積があり、その後に標高が低いところの地山層を削平して上方に盛土し、古代後期には現在の地形に近い大幅な土地造成が施されたものと考えられます。古代後期に山裾を拠点とする何らかの集落があり、例えば山崩れなどの自然災害を契機に平坦面を造り出す土地造成が施されたと推測できます。今回の調査で瓦窯は発見できませんでしたが、興道寺廃寺廃絶以後、『東寺百合文書』に記述が見られる天台系寺院・興道寺の初期段階とも言える何らかの関係施設が調査地付近に所在した可能性の一端も指摘できるかも知れません。(松葉竜司)
